## 再処理分離精製工場地下階への雨水浸入について

令和5年6月29日

国立研究開発法人日本原子力研究開発機構

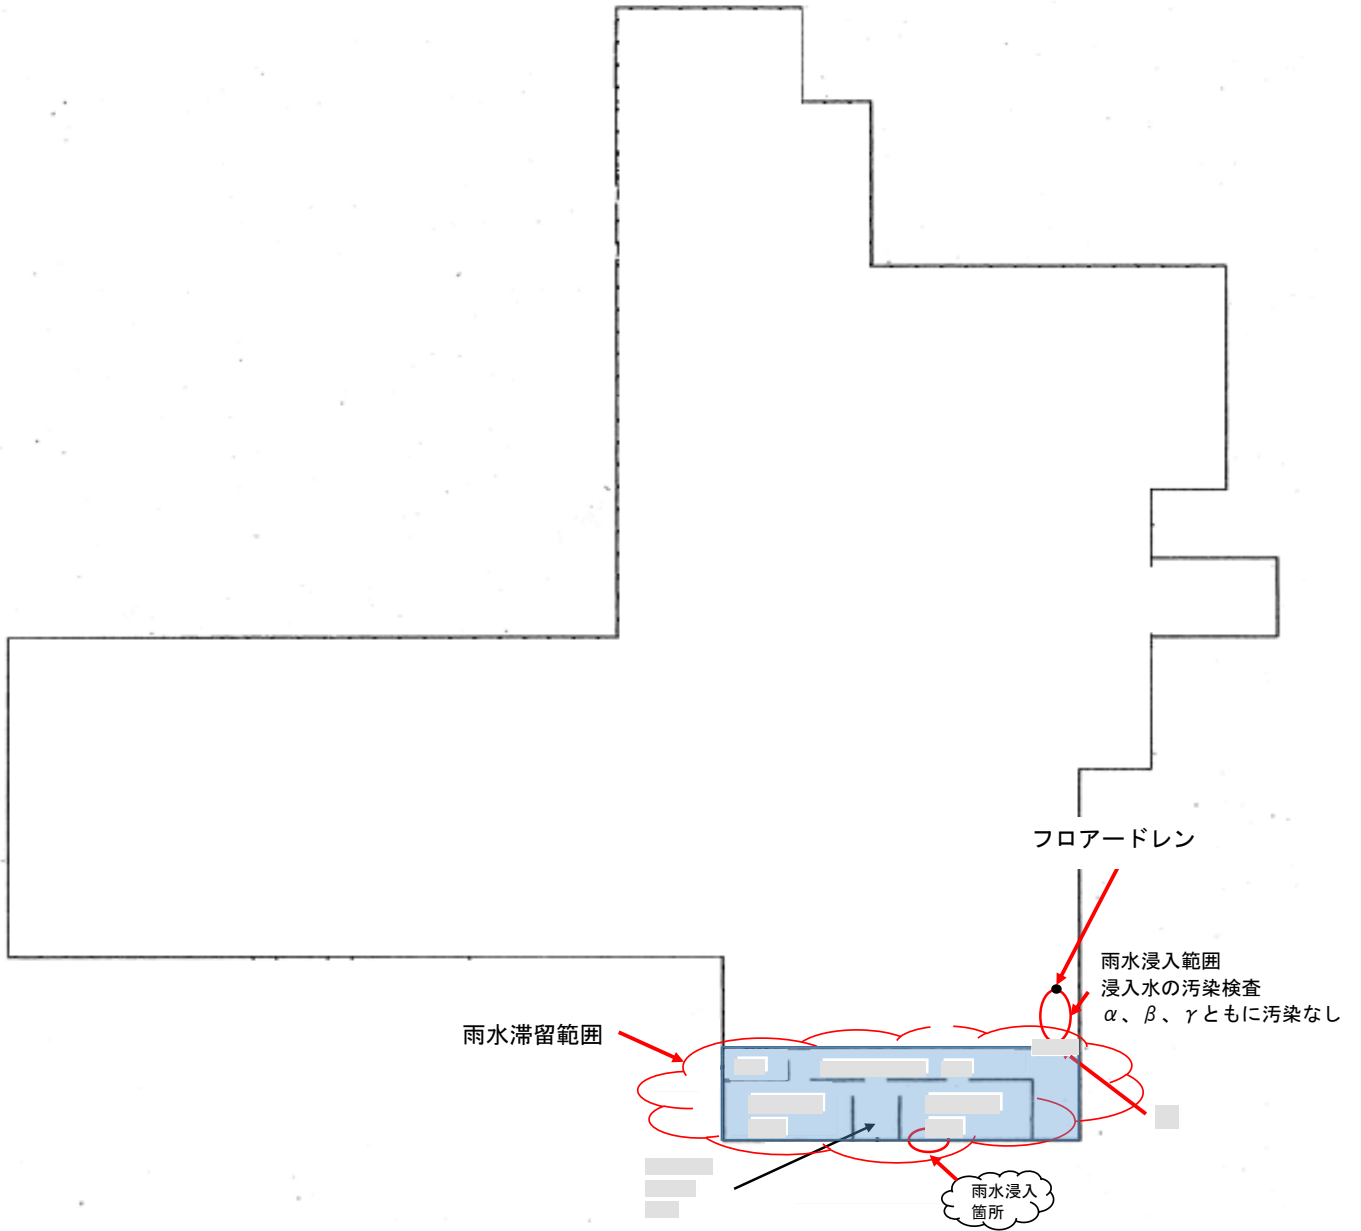
再処理施設分離精製工場 (MP) 地下1階平面図

令和5年6月2日（金）22時12分頃、巡視点検において、再処理施設分離精製工場（MP）地下1階の電気設備備品室（W094）から扉下部の隙間を介して排気ダクト室（A047）に水が浸入していることを確認した（水溜まり：約1m×約2m）。

また、配電盤室（W093）は、階段室（W090）、配電盤室（W091）及び電気設備備品室（W092、W094）とフリーアクセスフロアでつながっているため、全ての部屋のフリーアクセスフロア床下に水が滞留していた。滞留水は、電気設備備品室（W094）から扉下部の隙間を介して隣接する排気ダクト室（A047）に浸入していた。

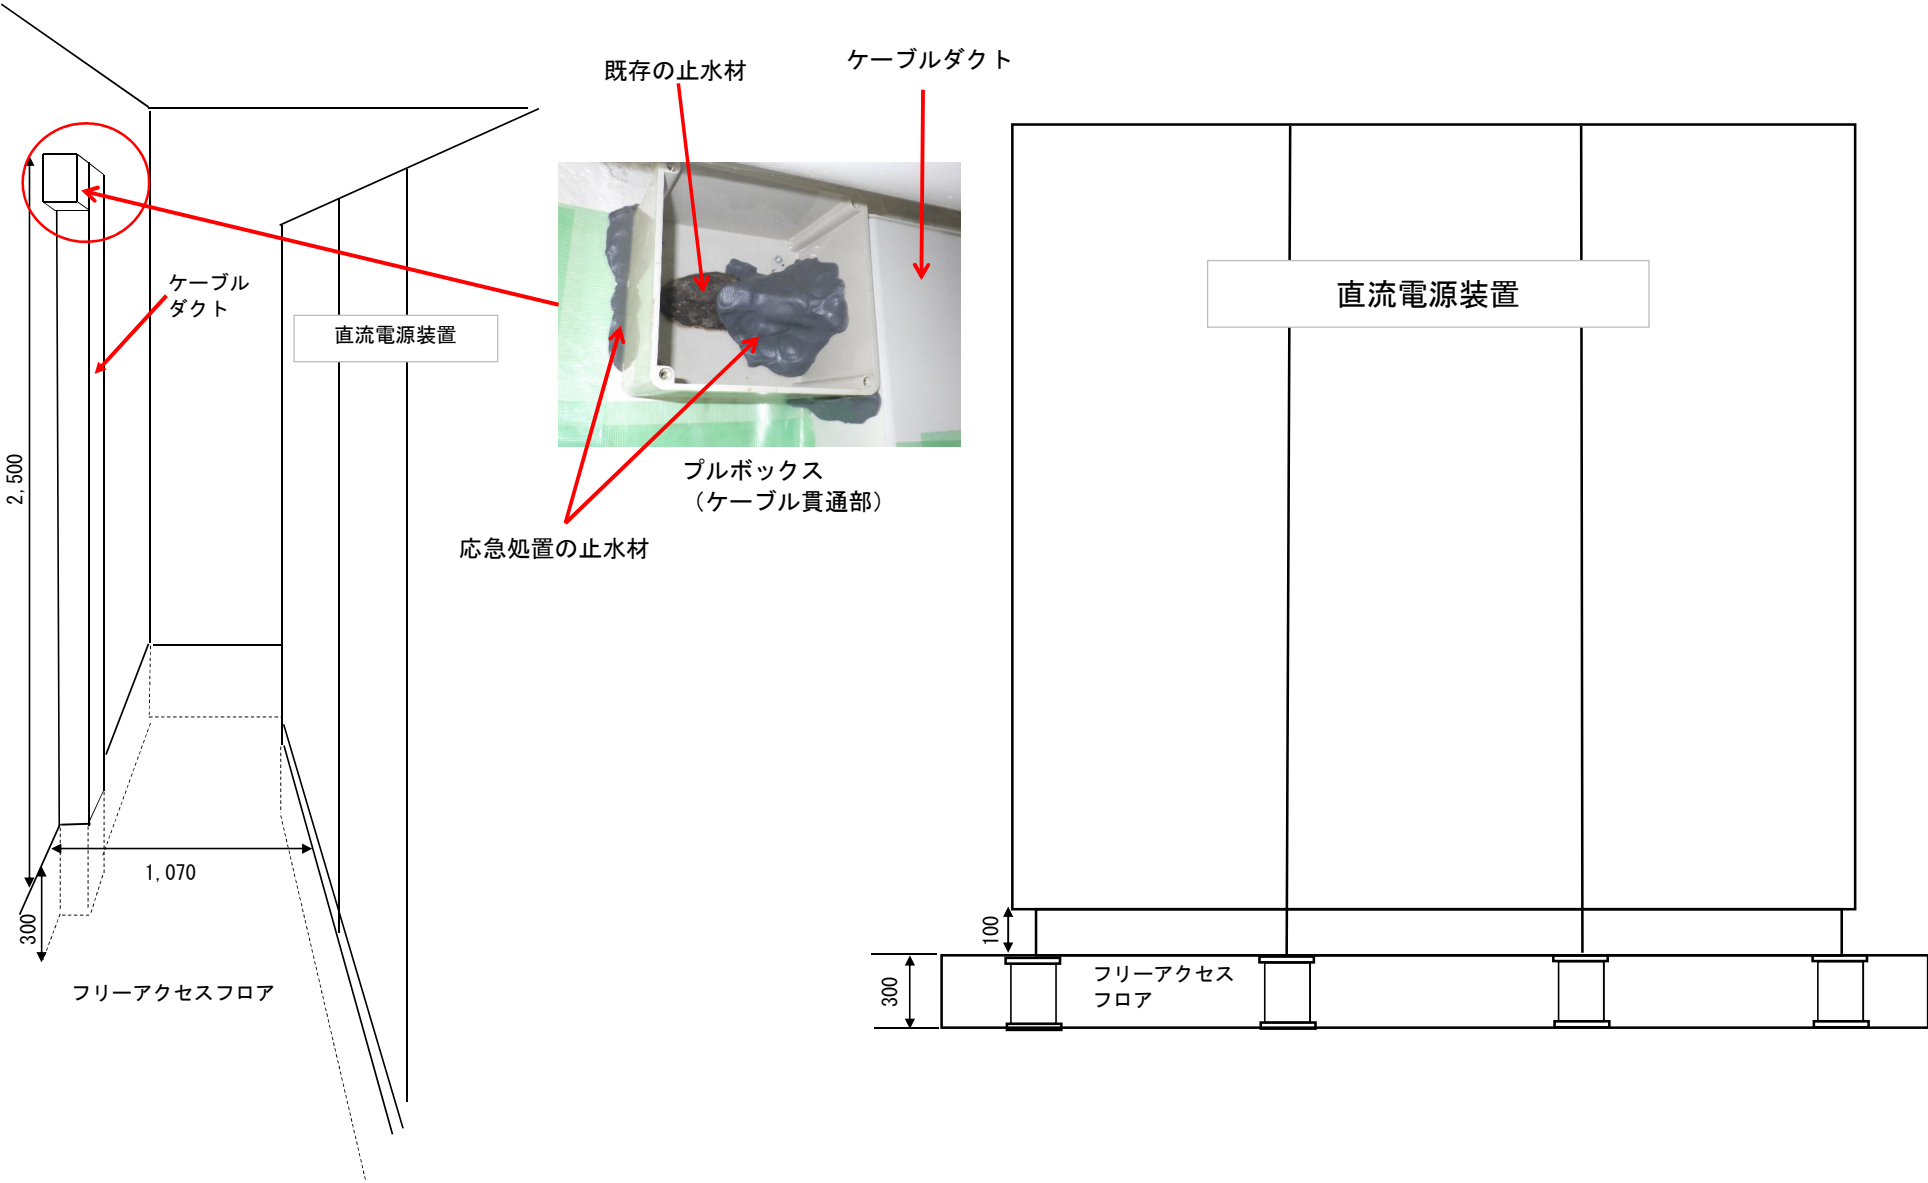
配電盤室の状況

水の浸入箇所を調査したところ、配電盤室（W093）の壁面に設置されているプルボックス内のケーブル貫通部（接地線1本）から地下水が浸入し、プルボックス及びケーブルダクトを通じて同室のフリーアクセスフロア床下に水が滞留していた。

なお、配電盤室（W093）の壁面付近には直流電源装置が設置されているが、壁から浸入した水や飛沫は、プルボックス等に遮られ、当該装置にかかることはなく床上に落下し、電気設備への影響はなかった。

当日は、台風2号の影響により大雨警報が発令されていたことから、通常よりも多量の雨水が地中に浸み込んでいたものと思われる。ケーブル貫通部には止水処置が施されていたが、経年劣化により隙間から地下水（雨水）が壁面を通じて浸入し、配電盤室等（W090～094）の床下に滞留したものと推定する。

- ・ 配電盤室等（W090～094）のフリーアクセスフロア床下の滞留水（水位：約3cm～5cm）は、水中ポンプにより回収し、空調機用ドレンから排水した。

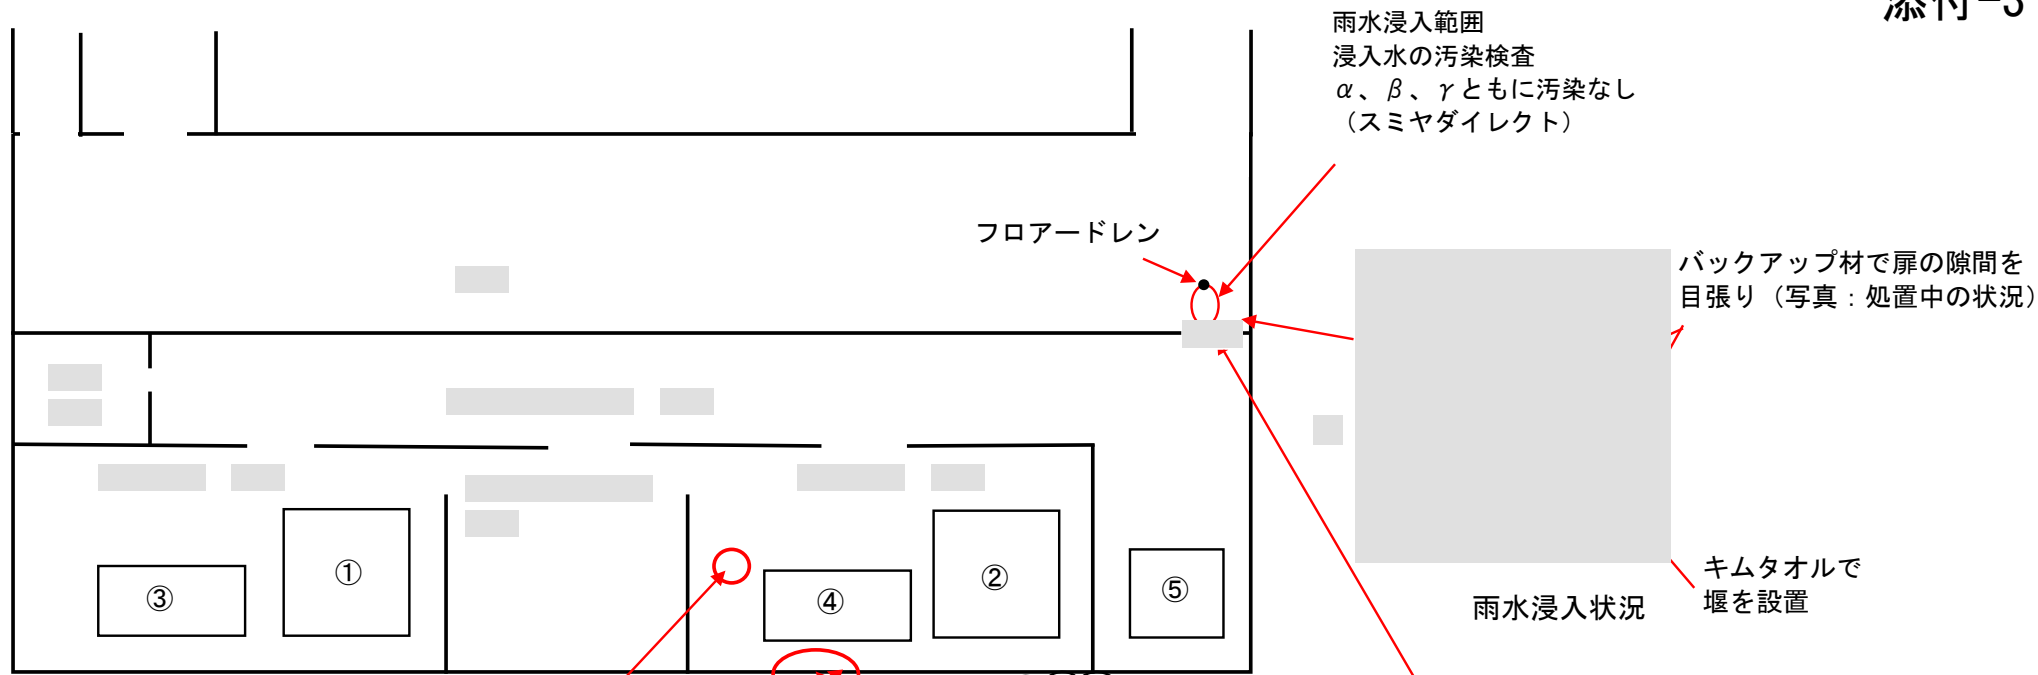
雨水浸入範囲  
 浸入水の汚染検査  
 α、β、γともに汚染なし  
 (スミヤダイレクト)

雨水浸入状況  
 キムタオルで  
 堰を設置

- ・ 水はキムタオルにより回収（回収量：約20リットル）し、汚染検査を行い、汚染のないことを確認した後、アンバー区域からの床排水を回収するフロアドレンに排水した。
- ・ 扉の隙間にポリウレタンのバックアップ材を詰めて、扉からの水の浸入を防いだ。また、扉前にキムタオルを堰状に配置するとともに監視を強化した。

バックアップ材で扉の隙間を  
 目張り (写真: 処置中の状況)

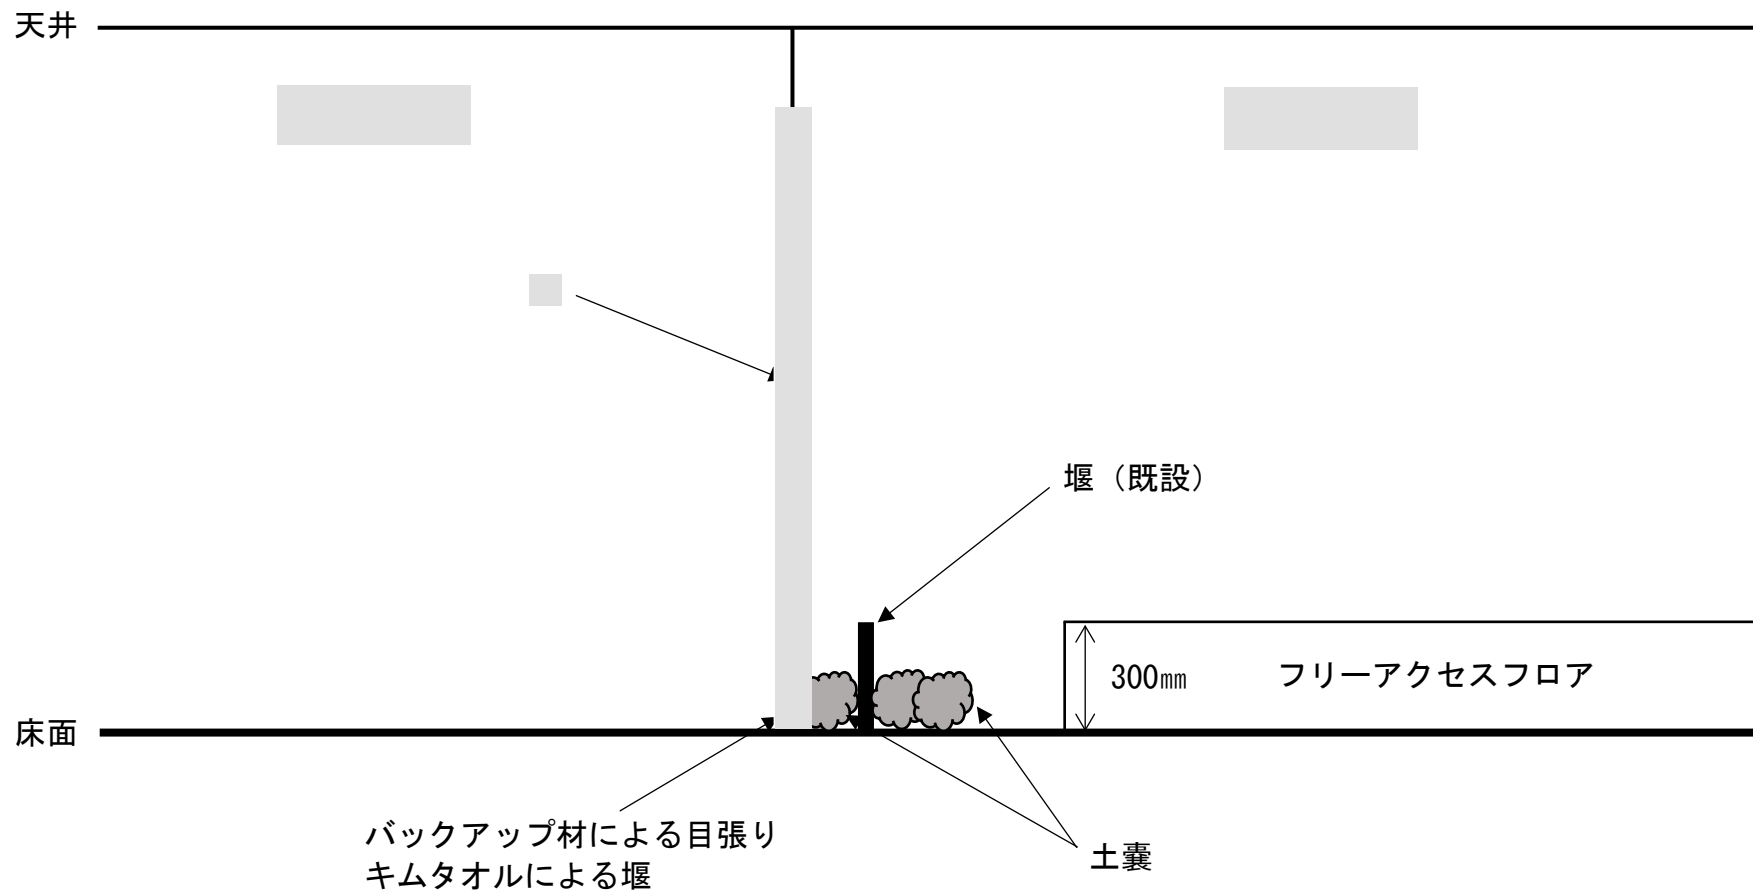
再処理施設分離精製工場 (MP) 地下1階配置図

- ・ 配電盤室等（W090～094）の水の浸入範囲には、配電盤、直流電源装置等が設置されているが、当該盤等はフリーアクセスフロア上（高さ30cm）であるため、浸入した雨水による停電の発生、電気設備への影響はなく、保安上の問題はなかった。
- ・ 万一、雨水浸入の発見が遅れた場合であっても、フリーアクセスフロア内には、空調機用ドレン枡（床下からの高さ：約20cm）が設置されており、それ以上には水位は上がらないため、電気設備への影響はなく、事象の進展性もない。
- ・ 排気ダクト室（A047）の雨水の浸入範囲には、機器等の設備は設置されておらず、浸入した雨水（汚染なし）による設備への影響はなく、管理区域外への漏れもないことから、保安上の問題はなかった。
