# 高浜発電所3,4号炉 特別点検(原子炉容器)

2023年7月12日  
関西電力株式会社

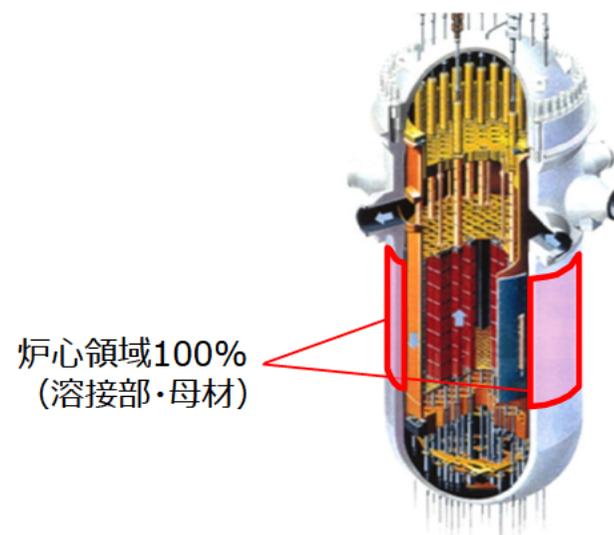
炉心領域100%  
(溶接部・母材)

- 炉心領域100%（溶接部・母材）を試験対象とした。
- 着目する経年劣化モードである中性子照射脆化はPTSの観点から内表面近傍の欠陥が特に重要となることから、内表面近傍（クラッドと母材との境界部から母材側に25mmまでの範囲）の欠陥に対して有効な斜角法70°のUTを実施した。
- 通常の供用期間中検査で実施している斜角法45°及び60°、垂直法によるUTについても全板厚（約200mm）に対して実施した。

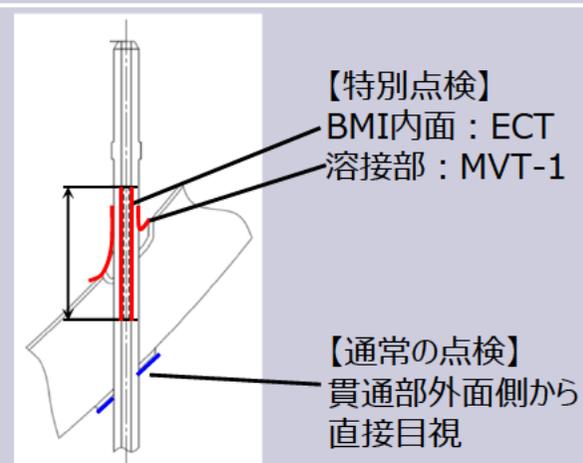
<p>【特別点検】 BMI内面 : ECT 溶接部 : MVT-1</p> <p>【通常の点検】 貫通部外面側から直接目視</p>

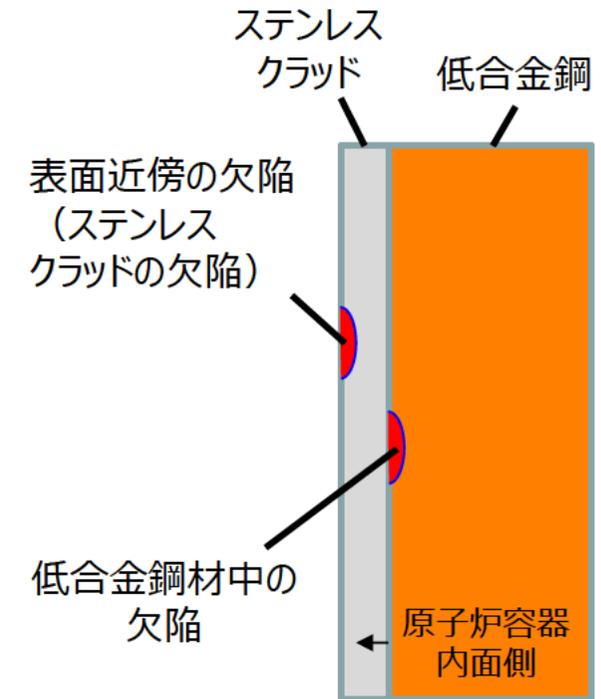
- ステンスクラッドについては、建設時にPTを実施し表面に欠陥が無いことを確認しており、疲労等の観点から供用期間中のステンスクラッド（非強度部材）の経年劣化の可能性は小さい。
- 溶接部に対する供用期間中検査においてもクラッド部に有意な欠陥は認められていない。
- 今回の特別点検では、比較的疲労累積係数の高いノズルコーナー部に対してECT、炉心領域100%に対して斜角法70°UTを実施した結果、ステンスクラッドで疲労やSCCのような有意な経年劣化は発生しておらず、低合金鋼はクラッドにより適切に保護されていることが確認できた。

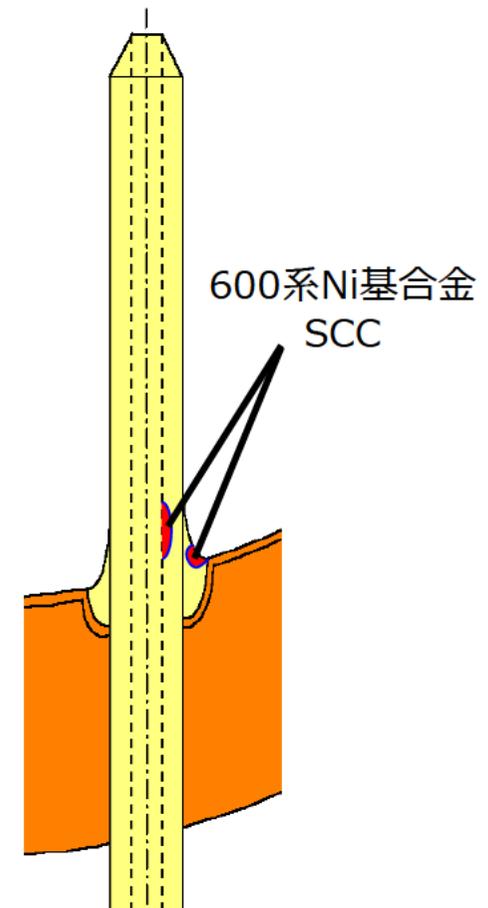
- 従来の知見としては、WJPの施工により、表面の応力状態を圧縮とすることで、SCCの発生を防止しており、ピーニング効果の持続性についても問題ないと考えられている。
- 今回の特別点検では、BMI内面ECT、溶接部MVT-1により欠陥が認められなかったことから、WJPは600系Ni基合金のSCCに対する予防保全対策として有効に機能していることを確認できた。
