高浜発電所3,4号炉 特別点検(原子炉格納容器)

2023年7月12日
関西電力株式会社

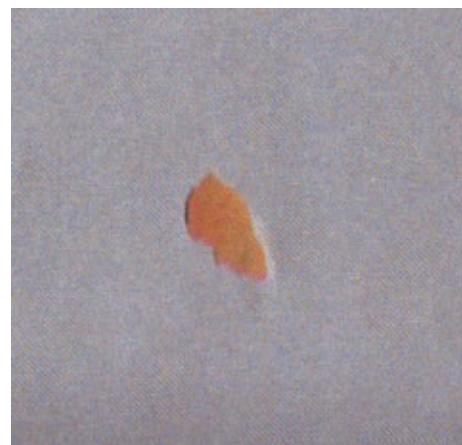
- ▶ なお、今回の特別点検において「原子炉格納容器の構造健全性または気密性に影響を与える恐れのある塗膜の劣化や鋼板の腐食」に至らない塗膜の軽微な劣化（点検フローの②、③）が一部認められたため、併せて塗装修繕を実施した。

点検フロー②と判断した塗膜の劣化の例
(3号炉 円筒部外面の写真)

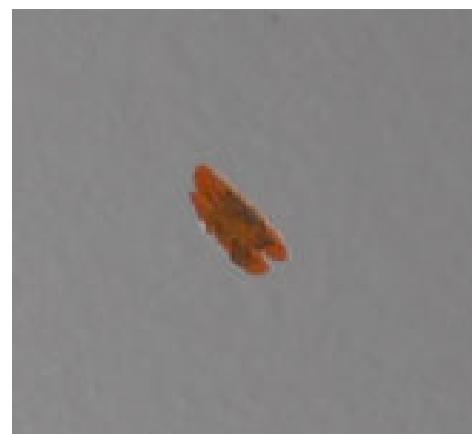
点検フロー③と判断した塗膜の劣化の例
(4号炉 円筒部外面の写真)

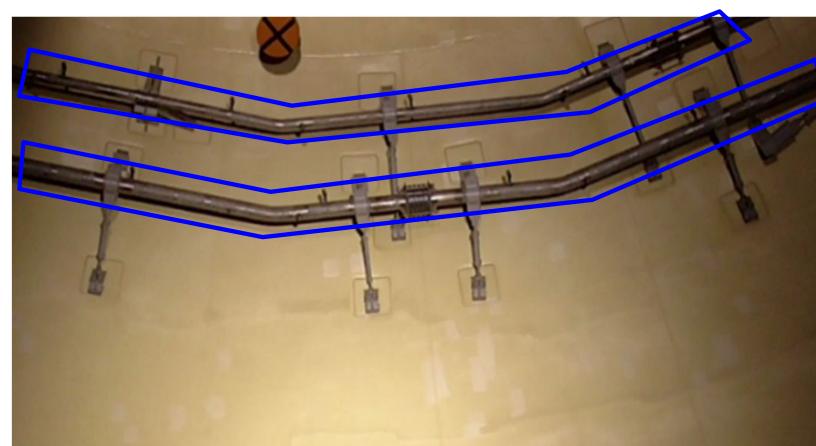
- 特別点検の範囲のうち、従来の点検における目視点検が容易でない範囲についても、今回の特別点検で塗膜の健全性が確認されたことに加え、劣化が少ない屋内環境であること、また、これまで必要に応じて塗装修繕を実施してきたことから、今後も現状保全を継続することで、当該部の原子炉格納容器鋼板の健全性を維持することができると考える。
- 今回の特別点検で点検した範囲については塗膜の劣化も少なく、確認された塗膜劣化についても都度塗装修繕を行い塗膜の健全性を確保した。従来の点検における目視点検が容易でない範囲についても環境条件が同様な周辺の鋼板は目視点検可能であり、塗装修繕の要否は点検可能範囲から判断できることから、現状保全を継続することで今後の運転延長期間における原子炉格納容器鋼板の健全性が保たれる。

従来の点検にて目視点検が容易ではない範囲の例（内面高所の干渉物裏）
(高浜 4 号炉の写真)

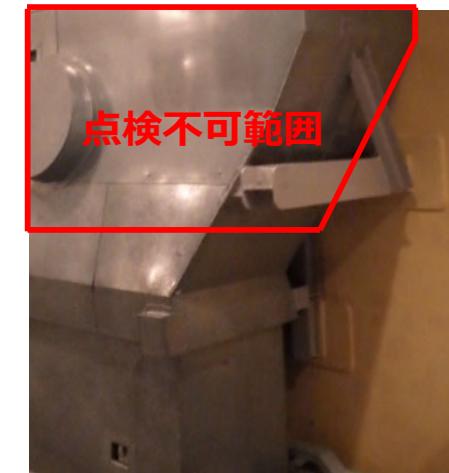
- 点検不可範囲については、干渉物裏の極めて限定された範囲のみであり、周辺の鋼板は現状保全でも点検可能な範囲である。
- 点検不可範囲については、当該部の間には空間が確保されていることから、データ採取を行った範囲と同様の環境であると考えられる。
- 点検不可範囲の周辺の鋼板を塗装修繕する際には、干渉物裏についても塗装修繕が必要な場合は、可能な限り塗装を実施している。
- 従来の点検においても、要領書で定めたデータ採取方法を適用していないものの、可能な限り点検を実施しており、塗膜の劣化等が検出された場合は、必要に応じて塗装修繕を実施することで、塗膜の健全性を維持している。

換気空調用ダクト裏
(高浜 4 号炉の写真)

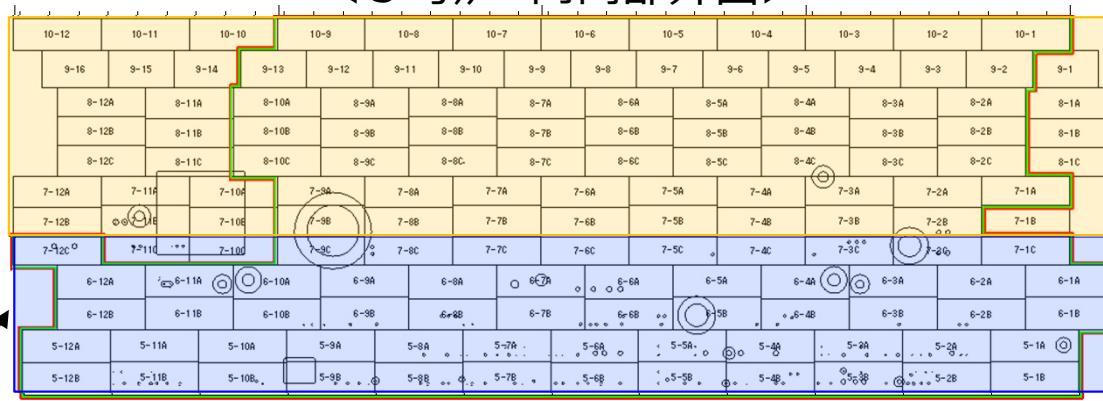
<3号炉 円筒部外面>

- 特別点検で軽微な塗膜の劣化（点検フロー②、③）が確認された主な範囲は、フロア・恒設足場が設置されているエリアや高所エリアであった。
- これらのエリアについては、従来の点検でも可能な限り目視点検を実施しており、これまでにも必要に応じて塗装を実施しているため、今後も現状保全を継続することで原子炉格納容器鋼板の健全性を維持することができると考える。

<フロア・恒設足場が設置されているエリア>
⇒作業中や資機材移動中に鋼板に接触するなどして生じた塗膜の剥がれ等と推測

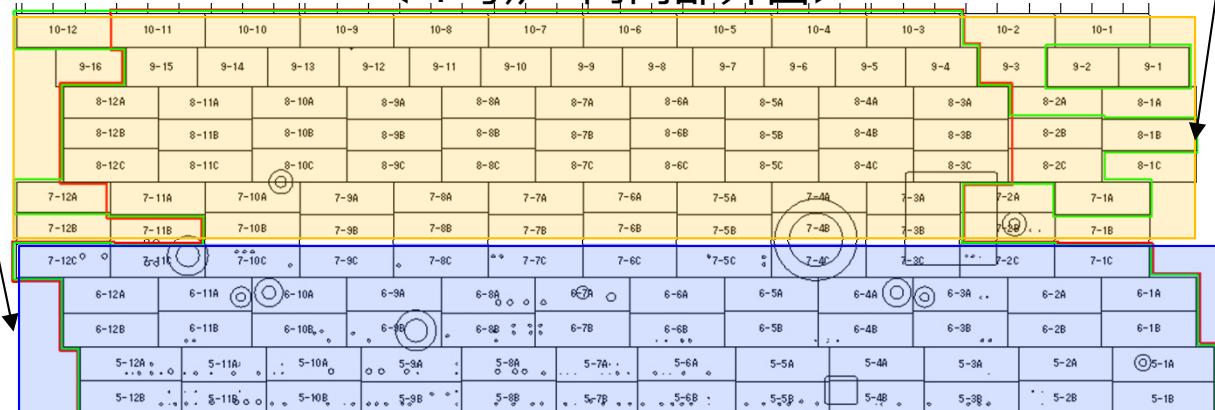
<4号炉 円筒部外面>

<高所エリア>
⇒ダクト等の点検用仮設足場設置時に鋼板に接触するなどして生じた塗膜の剥がれ等と推測

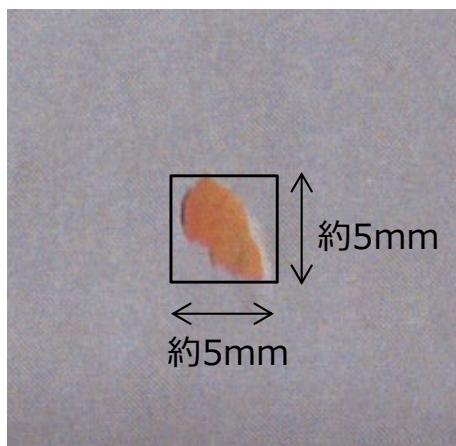
- 特別点検では一部の鋼板で塗膜の割れ等が確認されたが、それらは従来の点検の中で確認され、必要に応じて塗装修繕を実施した程度のものであった。
- 今回の特別点検で確認された塗膜の劣化程度は右記の点検フローの②、③程度であった。
- 今回の特別点検において確認された軽微な塗膜の劣化箇所については、併せて塗装修繕を実施した。

点検フロー②と判断した塗膜の劣化の例
(3号炉 円筒部外面の写真)

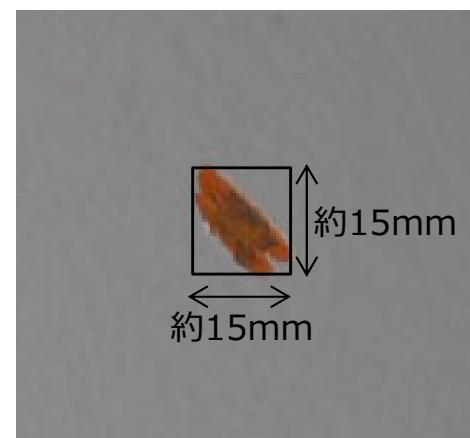
点検フロー③と判断した塗膜の劣化の例
(4号炉 円筒部外面の写真)
