減容処理設備空調バランスの不具合に伴う 竣工遅延について

2023年7月24日

東京電力ホールディングス株式会社

減容処理設備の空調バランスの不具合について

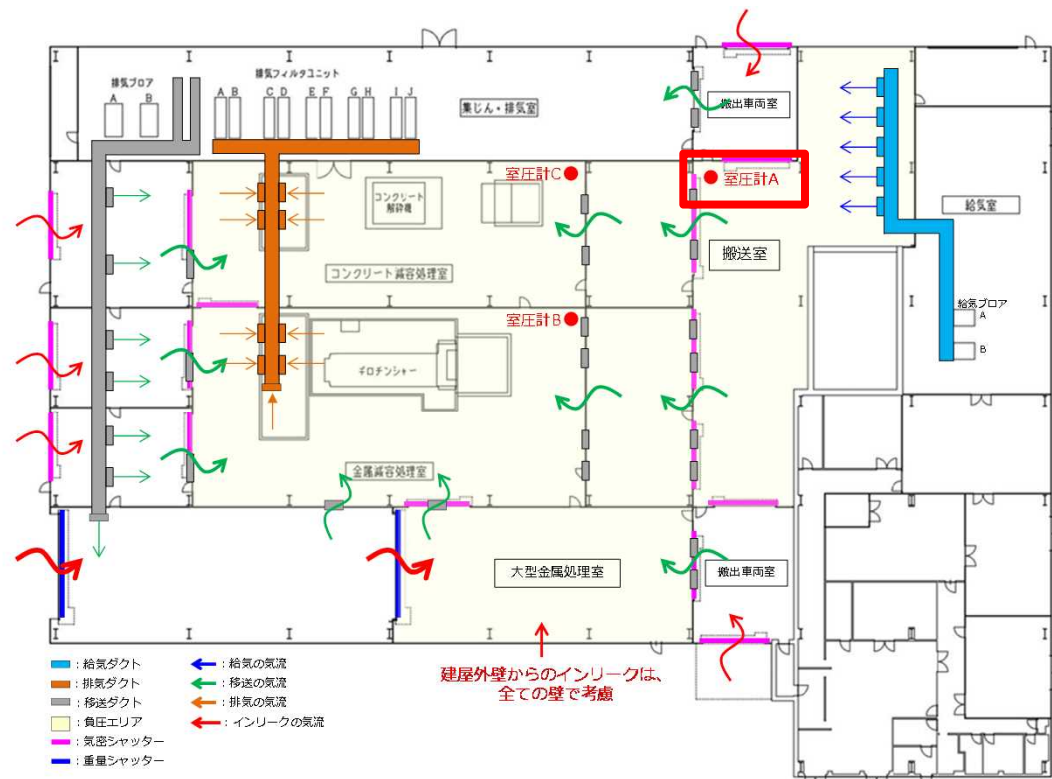
【参考1】 室圧計Aを設置した場所の妥当性

- 室圧計Aを設置した場所の妥当性
 - ✓ 減容処理設備では、室圧計Aのある“搬送室”へ給気
その後大型金属処理室や金属減容処理室へ、空気が流れるように設計
 - ✓ 空気の流れの上流である搬送室が負圧なら、下流も負圧となる
⇒よって室圧計Aの設置場所は、妥当と判断

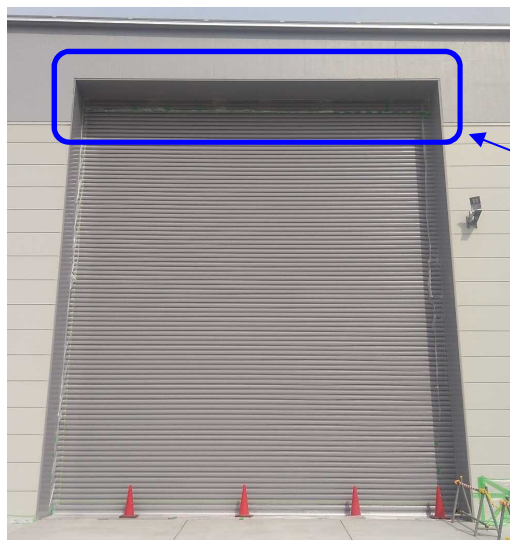
- 4月19日～21日に風量計やスモークテスターを用いて調査
⇒建屋外部から建屋内に流入する流れ（インリーク）を確認
インリーク箇所、および設計時の想定を超えるインリーク量を確認
⇒建屋南西の重量シャッターに目張りをしたところ、全ての室圧計で負圧を確認（次頁参照）
⇒重量シャッター以外からもインリークを確認しており、原因を特定中
- 4月20日から計画していた使用前検査の受検を延期

建屋南西 重量シャッター (建屋外より撮影)
(幅9.4m×高さ10.8m)

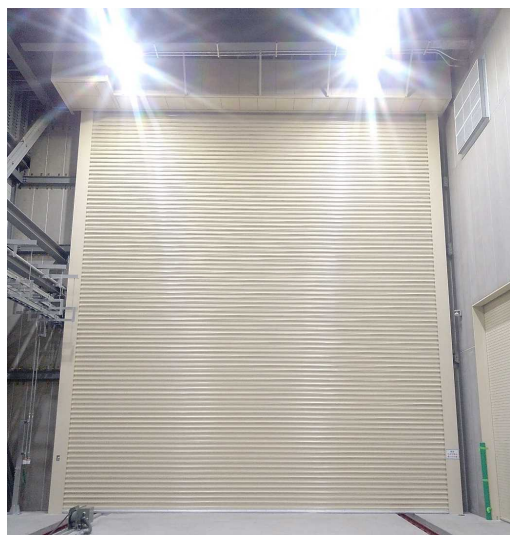
建屋南西 重量シャッター (建屋内より撮影)

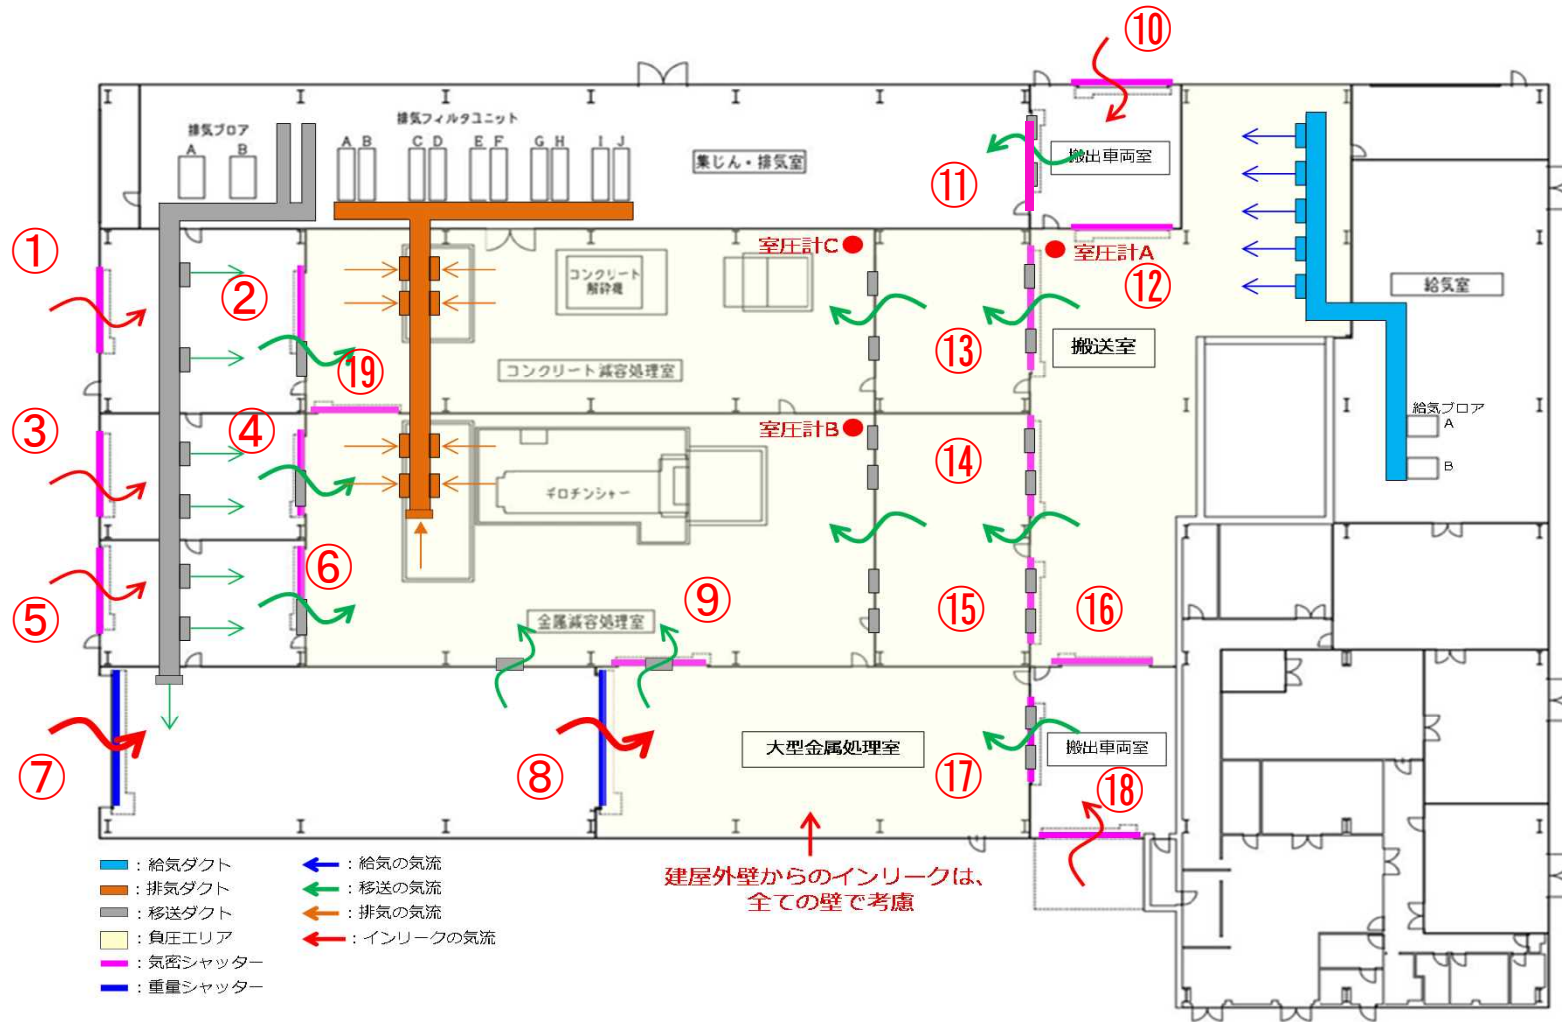
【参考3】 シャッター番号

部位	インリーク量 (m ³ /hr)
シャッター①	220
シャッター③	200
シャッター⑤	230
シャッター⑦	4,030
シャッター⑩	230
シャッター⑱	230
笠木隙間	620
腰壁隙間	370
外壁パネル合わせ目	190
外壁気密扉	0
屋根	0
合計	6,300

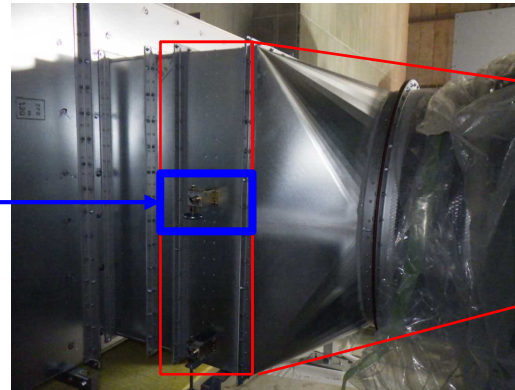
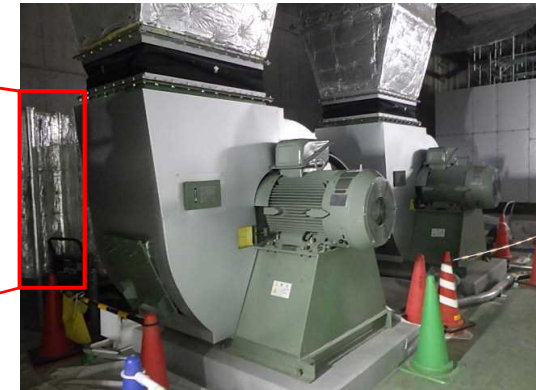
給気ブローア

このダンパを絞る

- ✓ 給気ブロア上流のダンパを絞り、給気風量を減らすことで、給気風量+インリーク量 ÷ 排気風量 となるよう、空調バランスを調整する（参考6参照）
- ✓ ダンパを絞るとダンパ内の圧力が高くなり、現在取り付けられているダンパの仕様範囲を超えるため、[耐圧のダンパに取り替えを実施](#)する（下記参照）
 - ・ 既設ダンパの仕様範囲：-2,000 Pa
 - ・ 対策方針を実施した際のダンパ圧力：約-2,800 Pa
- ✓ 空気の流れを見直し、全ての室圧計で負圧となるように再設計する
