島根原子力発電所 2号炉
高経年化技術評価
(照射誘起型応力腐食割れ)

2023年6月6日

中国電力株式会社

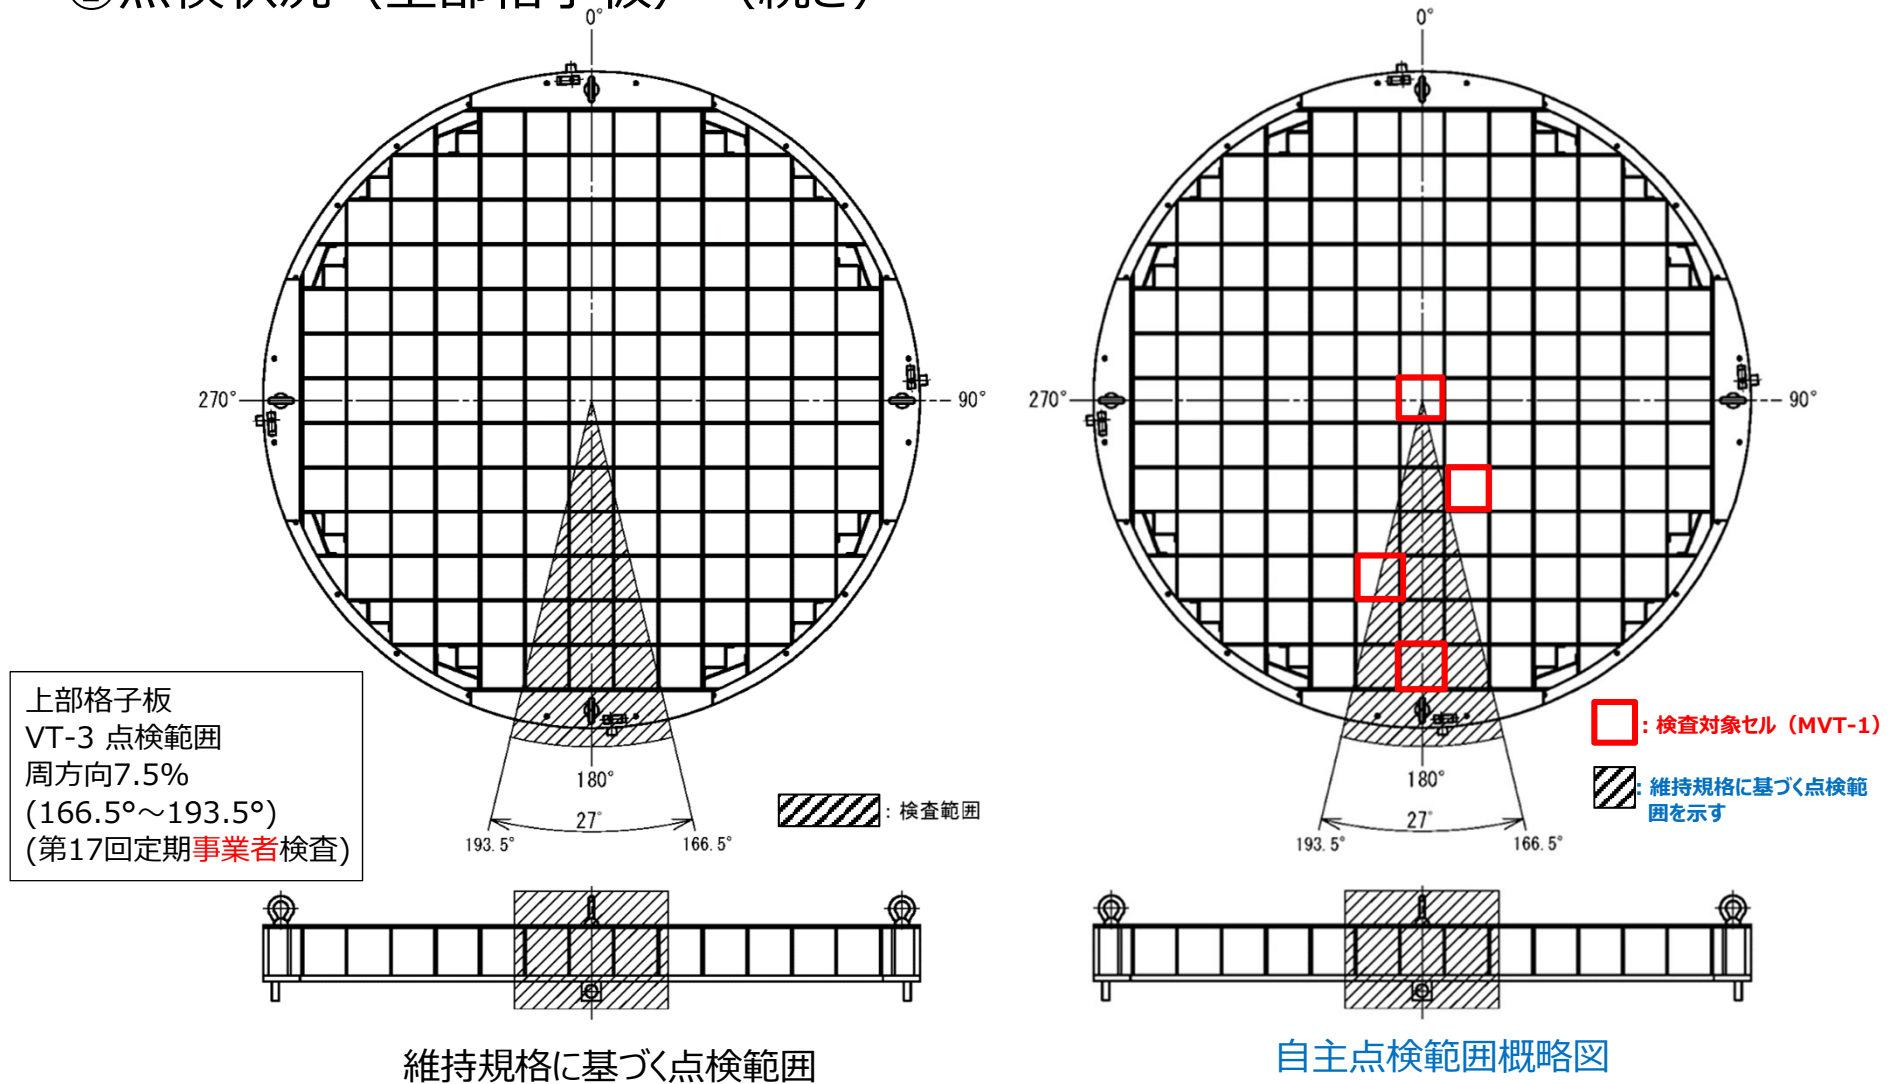
①点検状況（上部格子板）（続き）

点検対象	点検方法	点検頻度	至近の点検実績	点検結果
上部格子板 (グリッドプレート)	MVT-1	10年※	第17回定期事業者 検査（2017年）	良

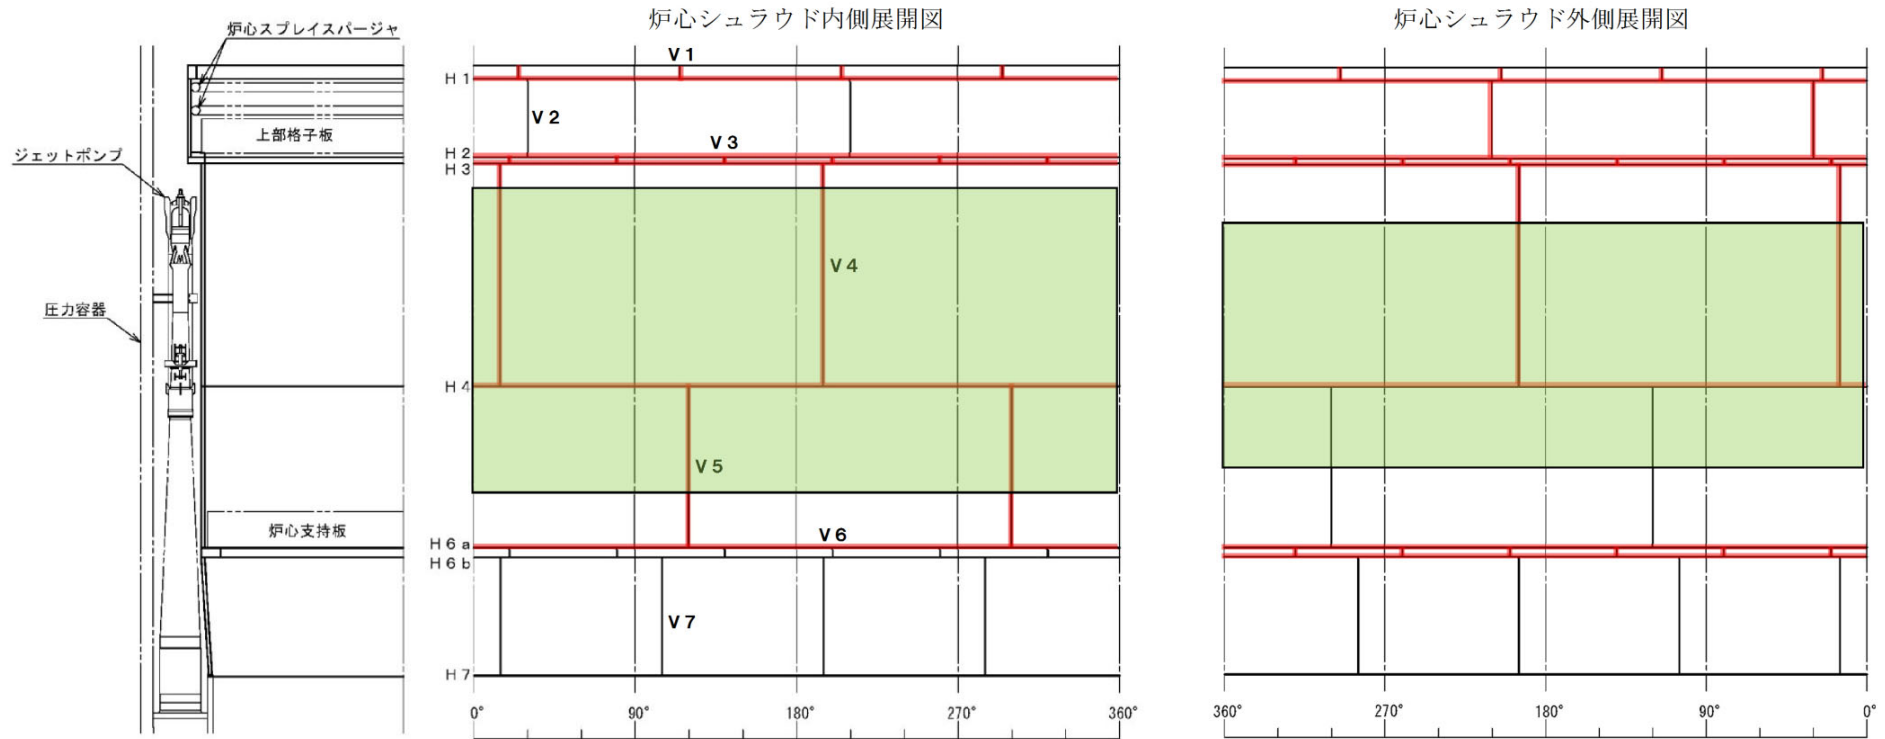
炉心シュラウド 応力改善箇所概要図

2003年に、NISA文書※に基づき目視点検（MVT-1）を実施したところ、炉心シュラウド周溶接継手H4内面にひび割れを確認したが、研削によってひびを除去した後、ウォータージェットピーニング施工を実施している。

■ : しきい照射量 : $1 \times 10^{25} \text{n/m}^2$ を超える範囲 (運転開始後60年時点, 周方向の最大値適用)

— : ウォータージェットピーニング施工
