島根原子力発電所 2号炉  
高経年化技術評価  
(照射誘起型応力腐食割れ)

2023年9月12日

中国電力株式会社

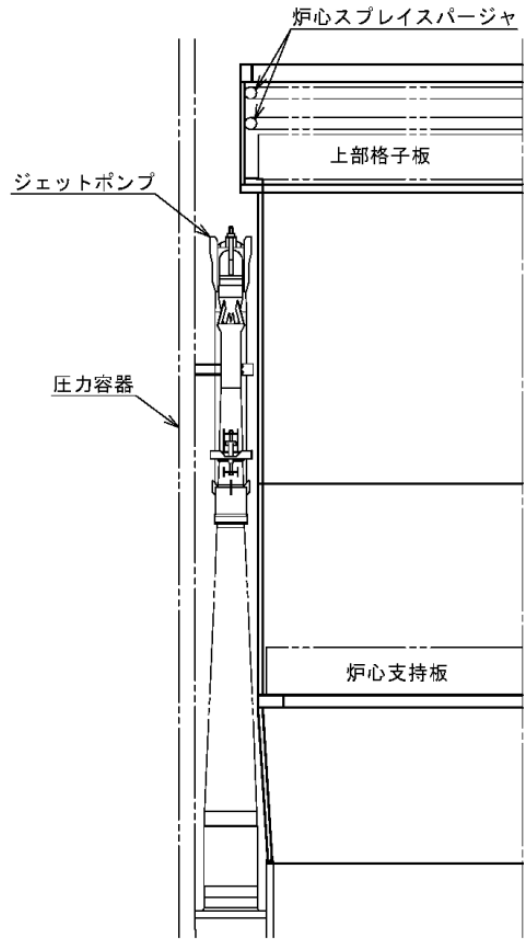
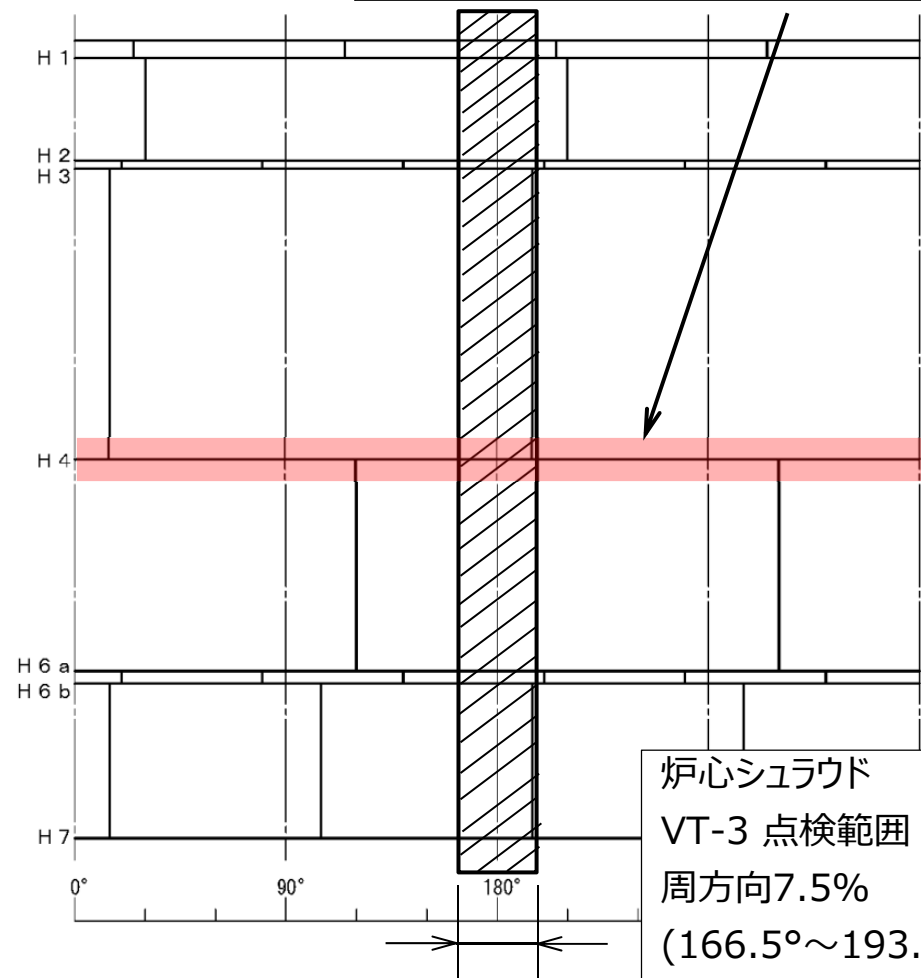
炉心シュラウド周溶接継手H4 MVT-1点検範囲  
 内面：全長の100% (第17回定期事業者検査)  
 外面：全長の47% (第12回定期検査)

炉心シュラウド  
 VT-3 点検範囲  
 周方向7.5%  
 (166.5°~193.5°)  
 (第15回定期検査)

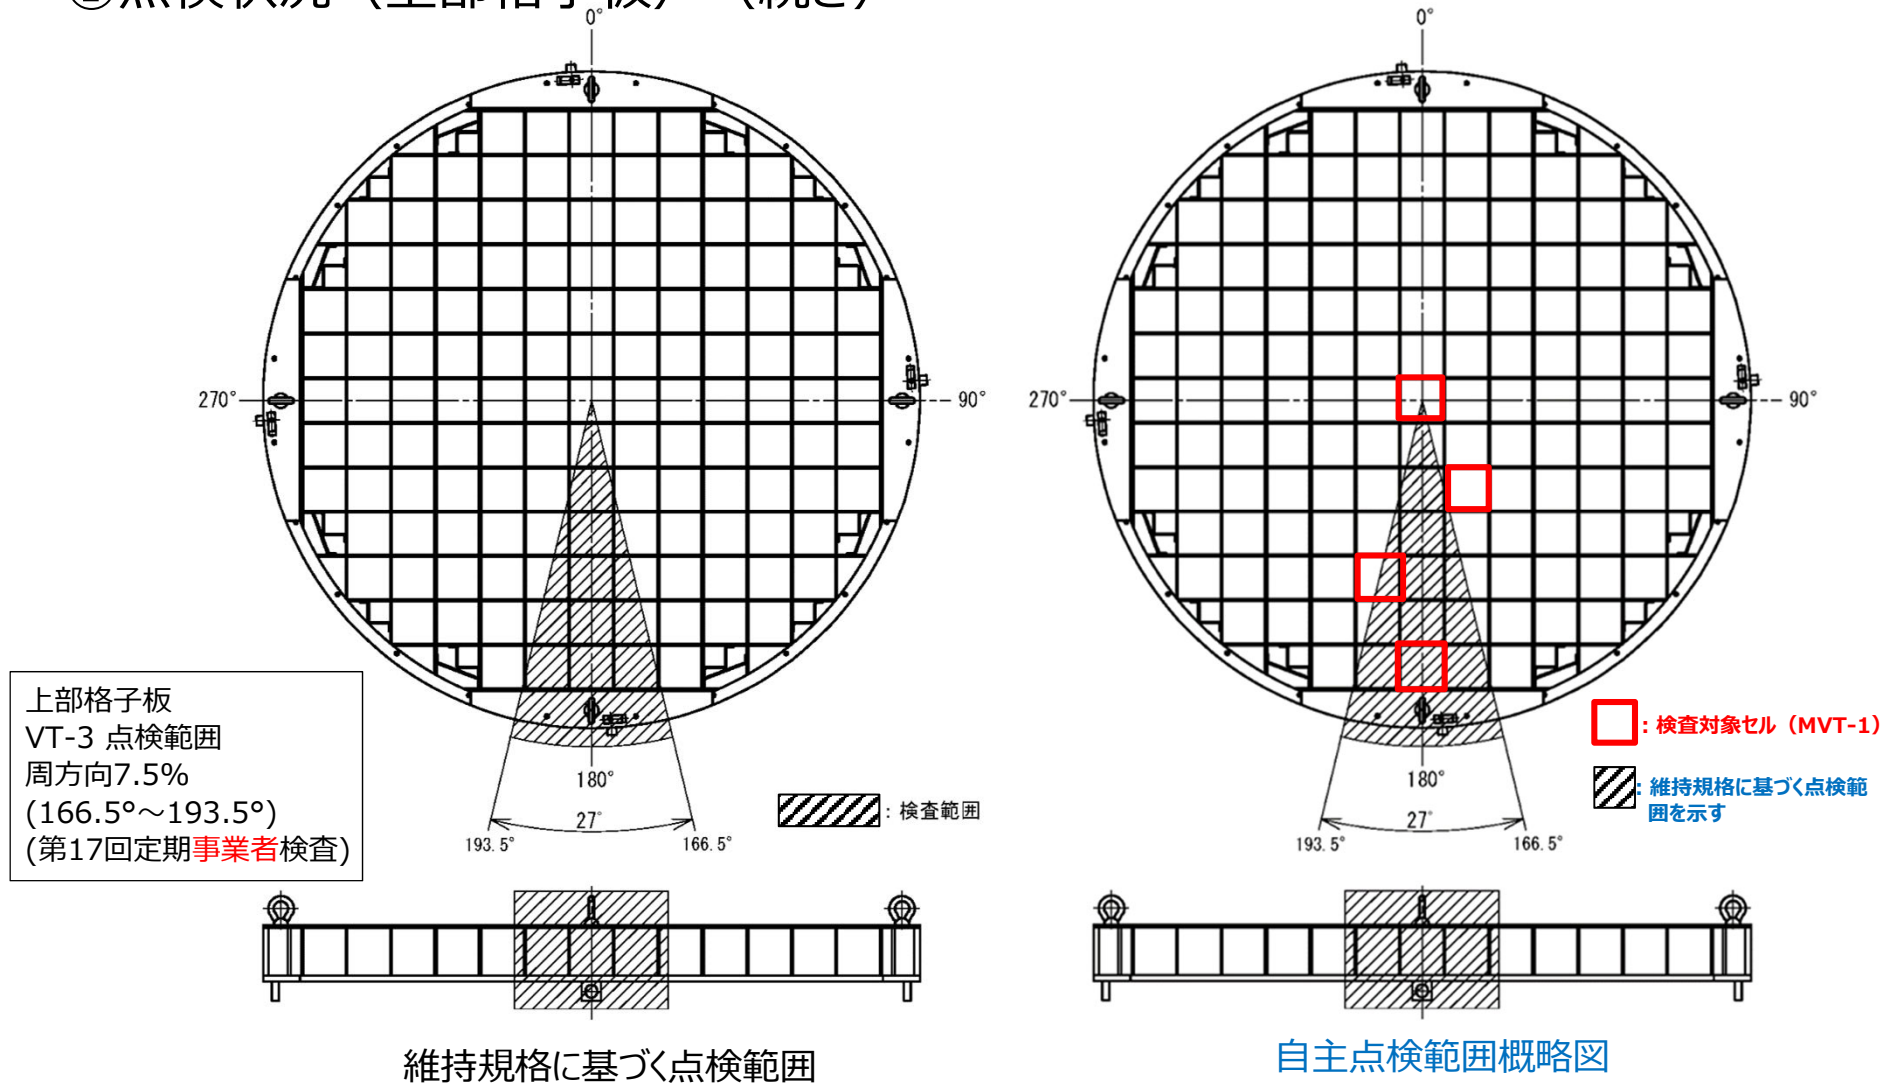
点検対象	点検方法	点検頻度	至近の点検実績	点検結果
上部格子板 (グリッドプレート)	MVT-1	10年※	第17回定期事業者 検査（2017年）	良

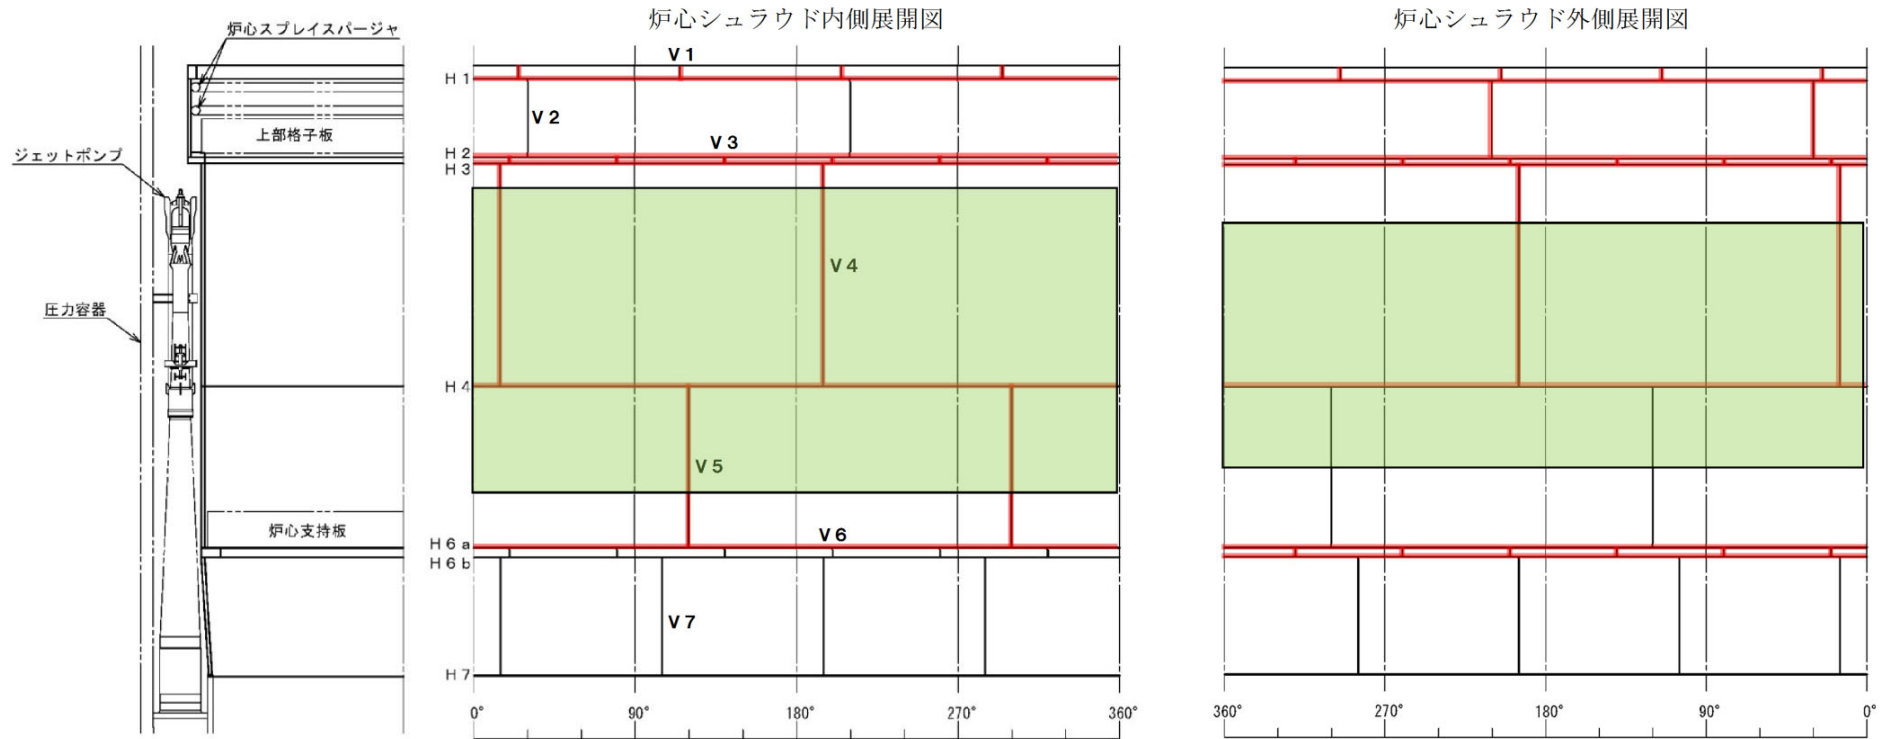
炉心シュラウド 応力改善箇所概要図

2003年に、NISA文書※に基づき目視点検（MVT-1）を実施したところ、炉心シュラウド周溶接継手H4内面にひび割れを確認したが、研削によってひびを除去した後、ウォータージェットピーニング施工を実施している。

■ : しきい照射量 :  $1 \times 10^{25} \text{n/m}^2$  を超える範囲 (運転開始後60年時点, 周方向の最大値適用)

— : ウォータージェットピーニング施工
