玄海原子力発電所3号炉

高経年化技術評価

(照射誘起型応力腐食割れ)

2023年 ● 月 ● 日

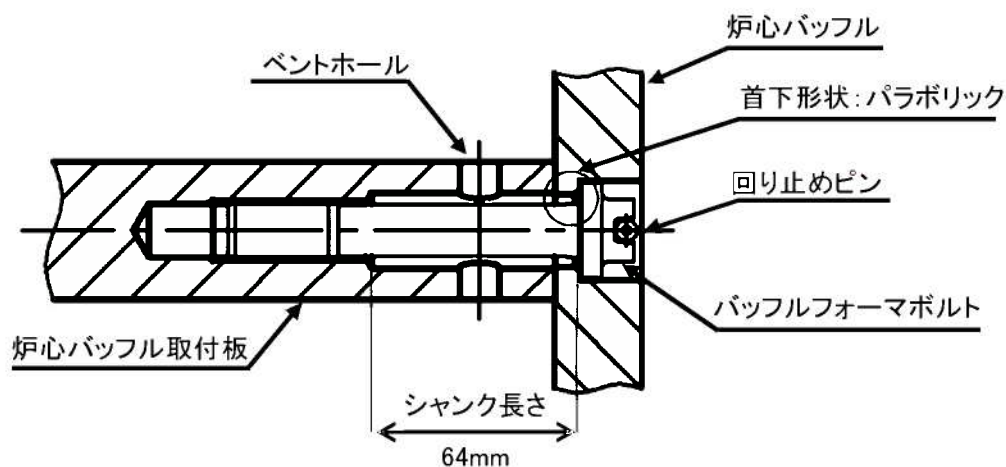
図2 バッフルフォーマボルト構造

※2 首下の応力集中を低減させた形状により発生応力の低減を図るとともに、ベントホールを有することで温度低減が図られている構造である。なお、ボルト頭部に溝が加工されており、ボルト締結後に溝幅より外径をやや大きく加工した回り止めピンをはめ込み両端をバッフル板に溶接することで回り止めされていることから、仮にボルトが損傷した場合でもボルト頭部の炉内への脱落を防止する構造となっている。

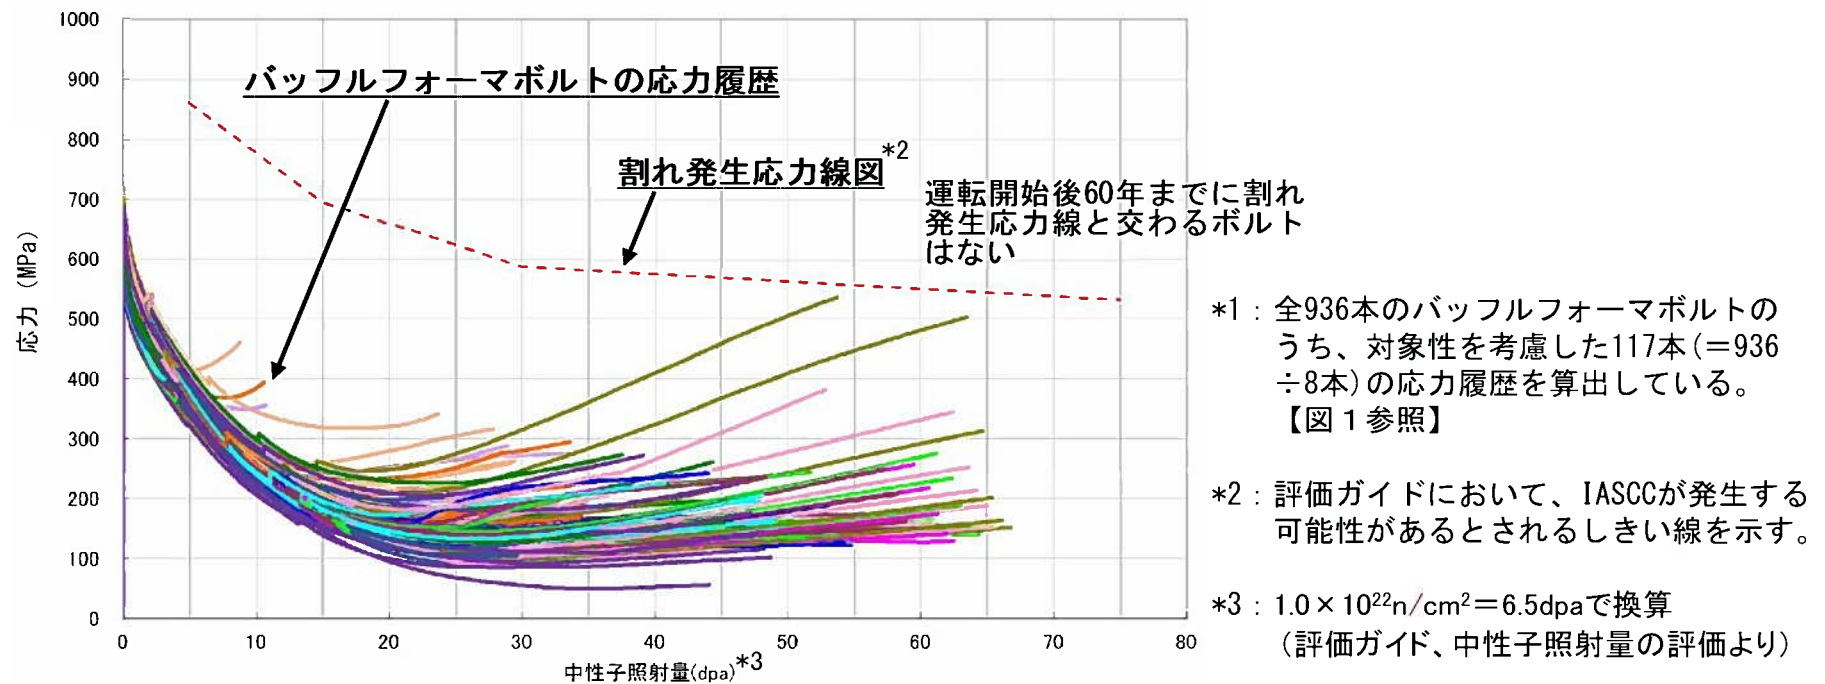
図5 バッフルフォーマボルト（全数）の応力履歴と割れ発生応力線の重ね合わせ

運転開始60年におけるバッフルフォーマボルトの損傷予測評価結果を図5に示す。評価の結果、運転開始60年時点（約41.3万時間（47.1EFPY））までにバッフルフォーマボルト（全数*1）の応力履歴が割れ発生応力線を超えることはなく、IASCC発生の可能性が小さいことを確認した。

なお、玄海3号炉の運転開始後60年（約41.3万時間）における照射量(dpa)は最大のバッフルフォーマボルトで約67dpaとなる。
