2号機 PCV内部調査・試験的取り出し作業の準備状況

2023年10月5日

技術研究組合 国際廃炉研究開発機構
東京電力ホールディングス株式会社

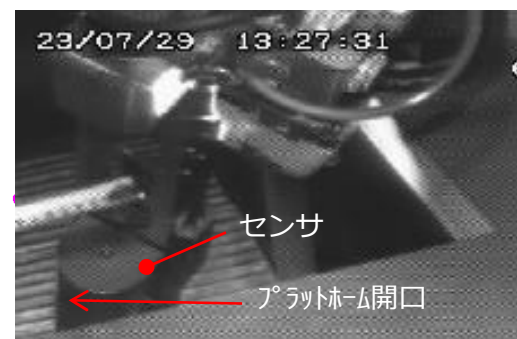
カメラの画像 (視認性は問題無し)

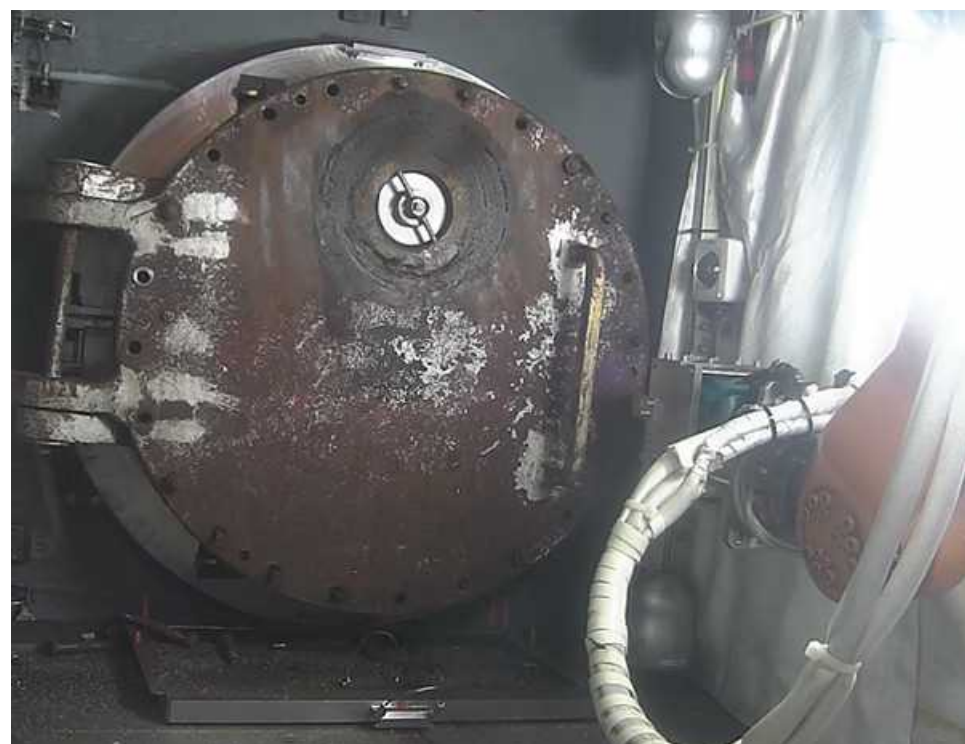
ボルト除去作業状況

- X-6ペネハッチの24本の除去対象ボルトのうち、意図しないハッチの開放防止のために残す4本を除いた20本のボルトについて、ボルト切削ツール（ホールソー）を使用し、ボルトのねじ部外周を削り細くすることで、**ボルトとナットの締結を解除**。
 - 締結解除後、押し込みツールを使用し、ボルトを奥側へ押し出して落下させることで、**ボルトを取り外す**。
 - その後、残りの4本のボルトとナットの締結を解除、ボルトを押し込んで取り外し、ハッチを開放する予定。
- 除去対象ボルト：24本のうち、締結解除完了：23本、取り外し完了：21本

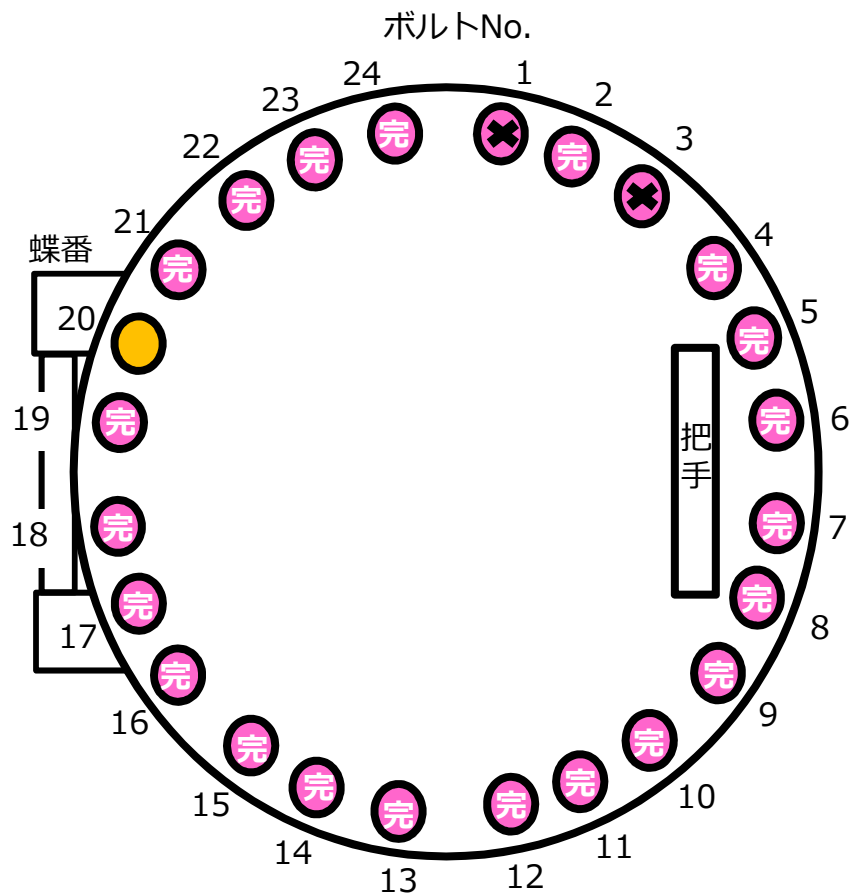
- : ボルト・ナット締結解除完了 (23本/24本中)
- : ボルト取り外し完了 (21本/24本中)
- : 最終取り外しボルト (1本/24本中)
- : 固着しているボルト (2本)

- ・ No.3,10,16 : ナット締結解除実施
- ・ No.10,16 : 押し込み実施 (除去完了)
- ・ No.3 : 電動ドリルによるボルトの先端切削 (完了)
長尺ホールソーによる深めに切削 (完了)
電動ドリルによるボルトの切削を実施中
- ・ No.1 : 更なるドリル施工等の対策を実施予定

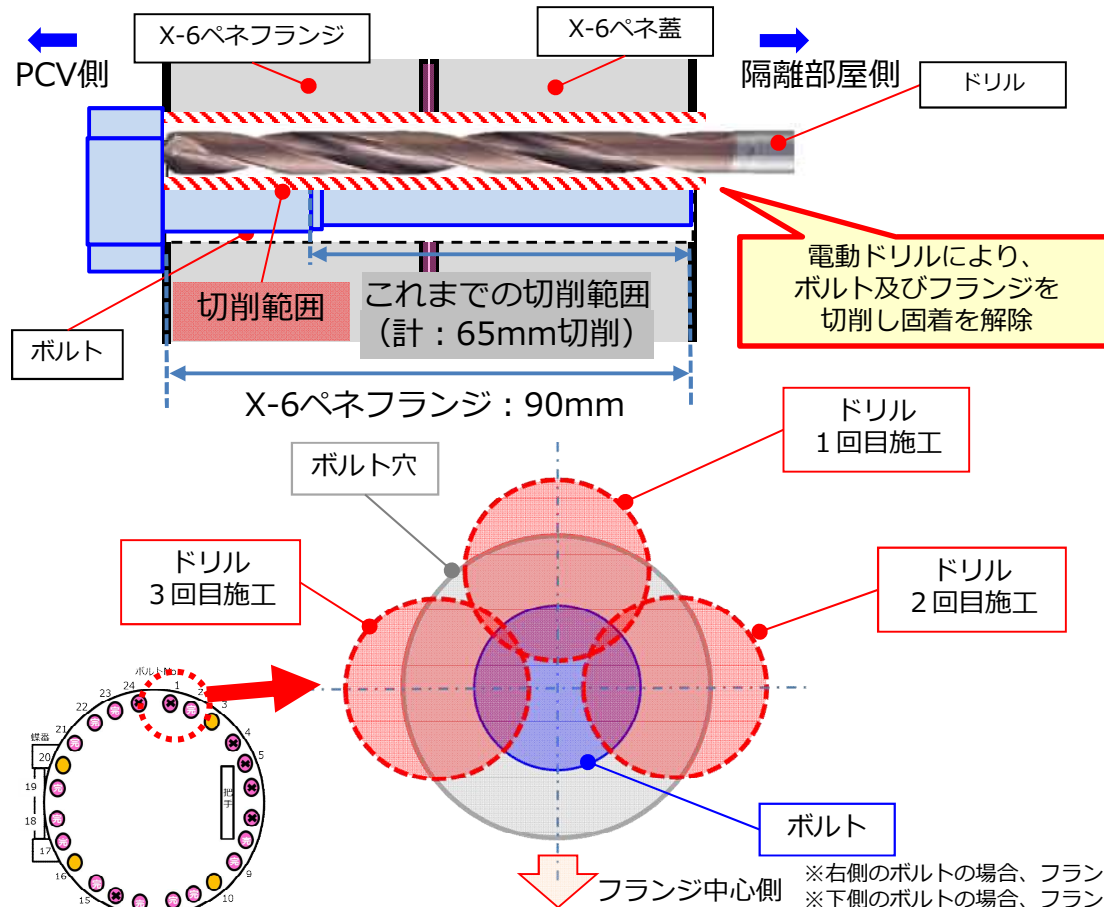
電動ドリルによるボルト切削状況

- 固着しているボルト8本 (No.1,4,5,6,7,13,14,24) について、電動ドリルで更に深め (ハッチを貫通する程度) にボルトを切削する工法について、工場検証を行い、作業成立性が確認できたことから、現場に適用し、**ボルトの切削を実施し、No.4,5,6,7,13,14,24ボルトの除去が完了。**
- 固着しているボルトNo.1については、ドリル1回目施工が僅かに左寄りになってしまったことから、ドリル3回目施工時にドリルの位置ずれが発生し施工できず、同状態で押し込みを行ったが押し込めないため、更なるドリル施工等の対策を検証中。

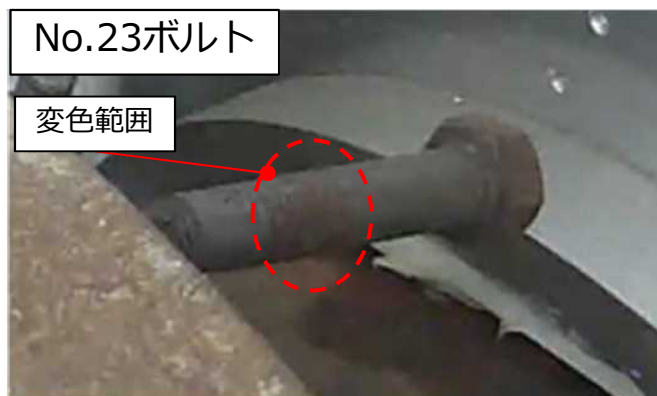
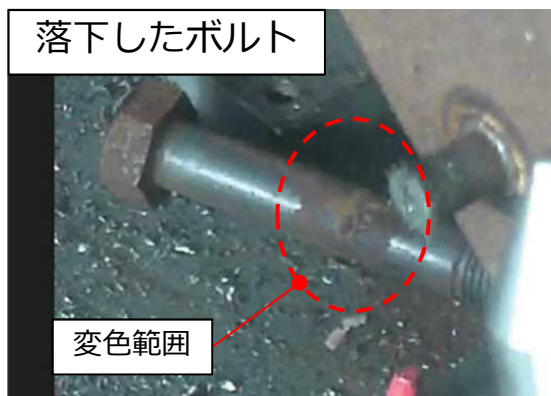
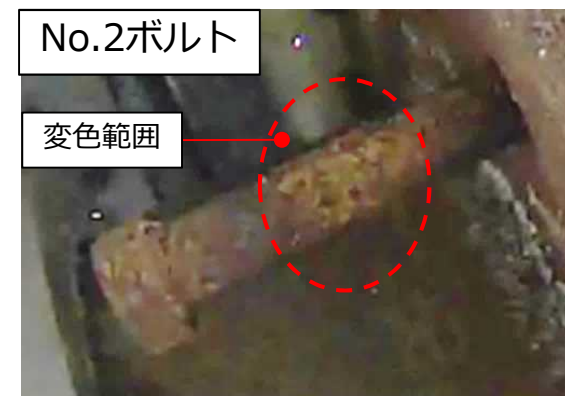
取り外したボルトの状況

- 震災時、X-6ペネハッチフランジ面間に隙間が生じた可能性があり、その隙間からハッチ外側に溶出物が漏れ出て、X-6ペネフランジ下部や床面に付着していることを確認。（過去の除染作業時に回収）
- 今回のボルト除去作業時に取り外したボルトの変色範囲から、溶出物はX-6ペネフランジ面間の中心から、ボルト軸方向に広がっていると推定。
- 長尺ホールソー及び電動ドリルで追加切削を実施することで、ボルト中央部からハッチ奥側まで切削できれば、ボルトの固着を低減する効果があると考え、固着対策を検討し、作業を実施中。

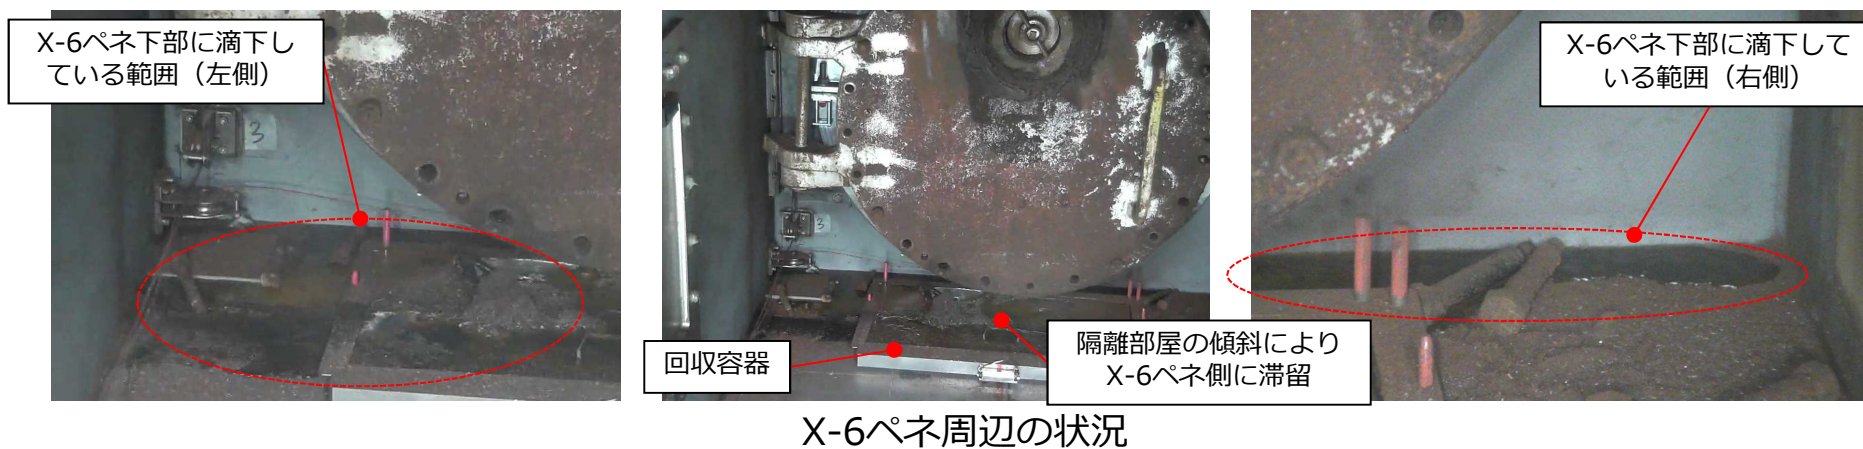
- X-6ペネハッチボルトの除去作業を実施している中で、フランジ部からの水の滴下を確認し、現在も滴下継続中。フランジ部からの水の滴下は2015年のX-6ペネ除染時に確認しており、**フランジ下部のボルトを除去したことで、滴下量が増加したと推定。**
- なお、**X-6ペネ周辺に吸水材を設置し、滴下した水の回収を実施。** 今後も回収を継続予定。
