島根原子力発電所 2 号炉 審査資料	
資料番号	PLM-04 改 10
提出年月日	2023 年 10 月 4 日

島根原子力発電所 2 号炉 高経年化技術評価
(照射誘起型応力腐食割れ)

補足説明資料

中国電力株式会社

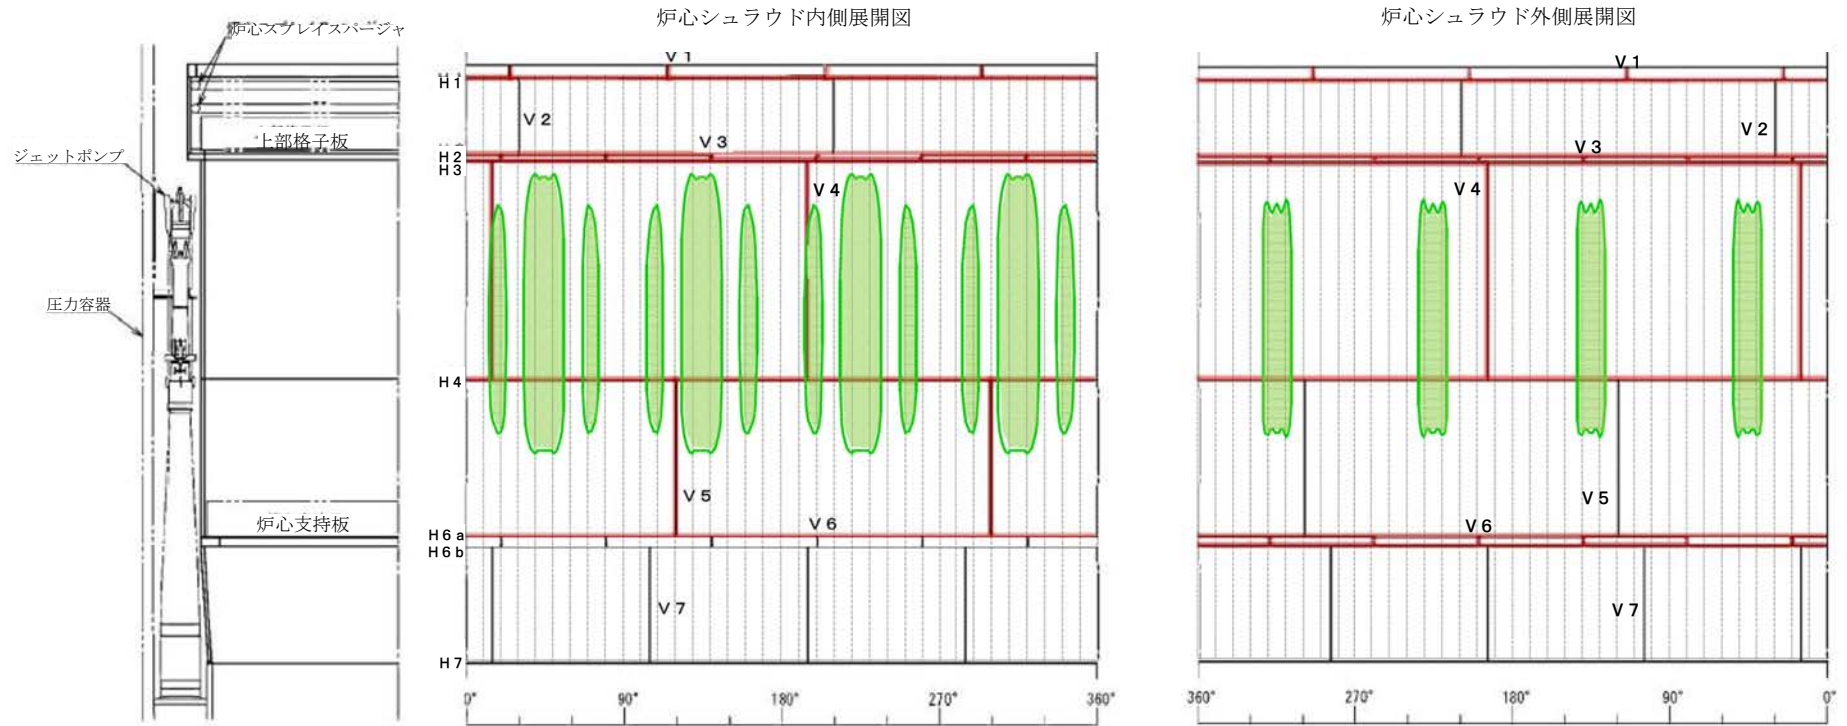
図 4 炉心シュラウド 応力改善箇所概要図

- : ウォータージェットピーニング施工範囲
- : しきい照射量: $1 \times 10^{25} \text{n/m}^2$ を超える範囲※ (運転開始後 60 年時点)

※炉心シュラウド内側, 外側それぞれの照射量を算出し, しきい照射量を超える範囲図を作成した。

注) H4 周溶接継手内外面のウォータージェットピーニングについては, 全長の 100%を施工した。

確認したひびは構造強度評価の結果、5年後においても十分な構造強度を有することから、直ちに補修を必要とするものではなかったが、ひびが進展する可能性を考慮し、第12回定期検査（2004年）において、研削によるひびの除去および研削加工面に対してウォータージェットピーニングによる応力改善を実施した。第12回定期検査時の実施内容を表6に示す。
