島根原子力発電所 2 号炉 審査資料	
資料番号	PLM-01 改 16
提出年月日	2023 年 10 月 17 日

島根原子力発電所 2 号炉 高経年化技術評価
(共通事項)

補足説明資料

中国電力株式会社

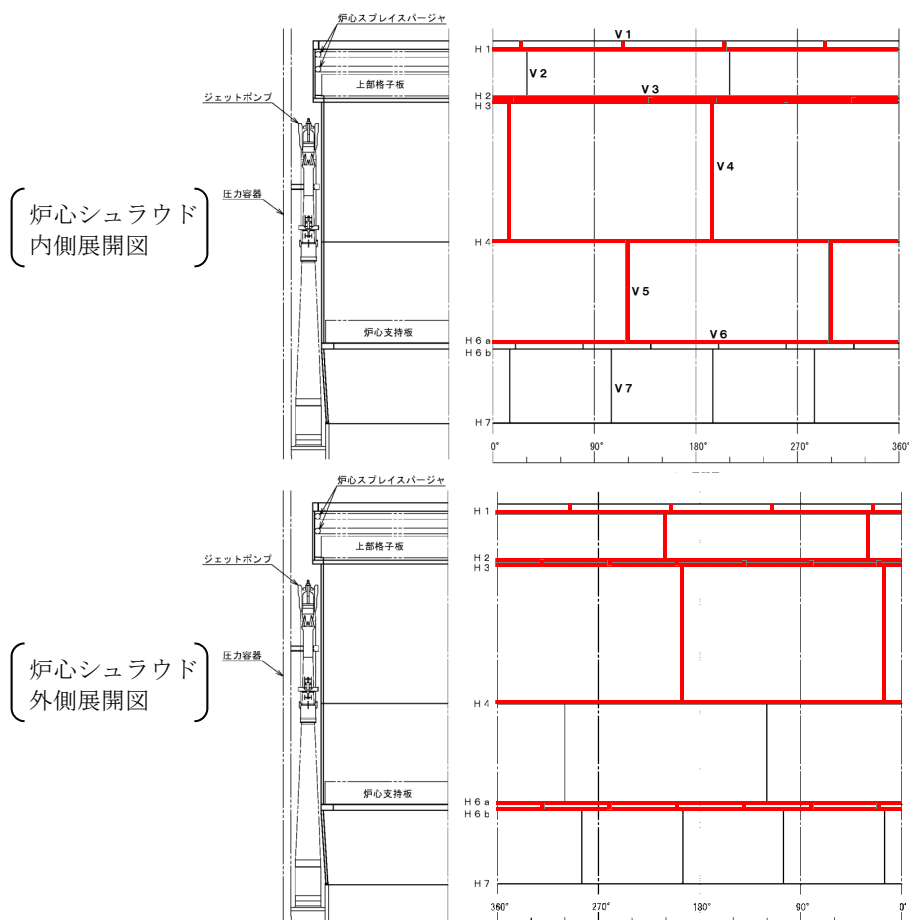
図1 ウォータージェットピーニングの施工範囲

なお、第 11 回定期検査（2003 年）において炉心シュラウド周溶接継手 H4 内面近傍に確認されたひびについては、第 12 回定期検査（2004 年）において研削によりひびを除去した後、研削加工面に対してウォータージェットピーニングを施工し、残留応力の改善を実施している。

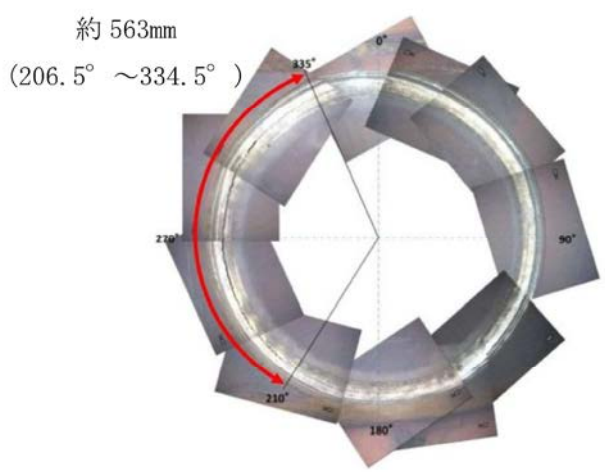
図2 AHC 取付溶接部に発生したひび

タイトル	アクセスホールカバー取付溶接部のひびについて
説明	<p>平成 29 年 2 月に確認された島根 2 号機アクセスホールカバー取付溶接部のひび割れに関する事象概要、原因、対策および高経年化技術評価への反映について、以下に示す。</p> <p>1. 事象概要</p> <p>島根原子力発電所 2 号機の第 17 回定期事業者検査において、原子炉圧力容器（以下「RPV」という。）内の点検作業として、水中カメラを用いた目視点検（「BWR 炉内構造物点検評価ガイドライン[シュラウドサポート]」に基づく点検（MVT-1））を実施していたところ、1 箇所のアクセスホールカバー（以下「AHC」という。）取付溶接部にひびがあることを確認した。</p> <p>AHC の概要を図 1 に、AHC 取付溶接部で確認したひびを図 2 に示す。</p> <p>AHC 取付溶接部のひび発生事象の原因究明のため、AHC を EDM^{※1}によりシュラウドサポートプレート（以下「SSP」という。）から切断し、RPV 内から回収した後、定期事業者検査（炉心支持構造物検査（特別検査）のうち記録確認検査）を実施した。検査の結果、0°側 AHC 取付溶接部上面にひびが確認され、0°側および 180°側 AHC の EDM 切断面に線状指示模様が確認された。</p> <p>その後、回収した AHC を切断調査した結果、AHC 周方向ひびから分岐した AHC 径方向ひびは、AHC 取付溶接部から SSP バタリング溶接部を経て、SSP 母材まで進展していることを確認した。AHC 径方向のひびを図 3 に示す。</p> <p>※1：EDM（electrical discharge machining：放電加工） 電極と被加工物との間に短い周期で繰り返されるアーク放電によって、被加工物表面の一部を除去する機械加工の方法</p>

AHC 取付溶接部のひび割れ事象は、取付溶接部（クレビス）を起点とし「取付溶接部近傍の硬化」等を原因に発生した事象であり、再発防止策として溶接部を有さないボルト締結式に取替えを実施したことにより、再発することはなく、今後の健全性は維持できると考えられる。したがって、AHC 取付溶接部のひび割れ事象は高経年化対策上着目すべき経年劣化事象ではなく、新たに評価に反映すべき事はない。

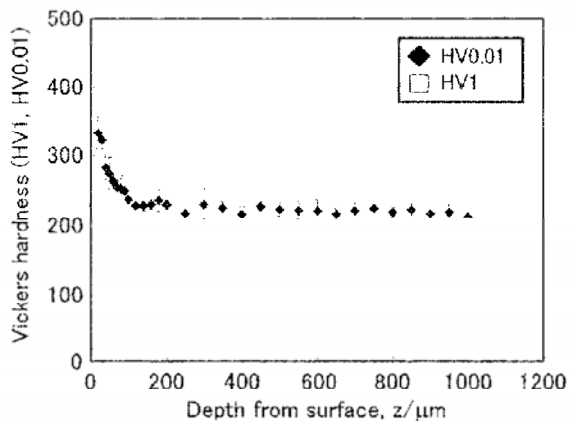
図 1-1 グラインダ加工材の断面硬さ測定結果
【供試材：Alloy82-2】

Ni 基合金における隙間および硬化と耐 SCC 性の関係

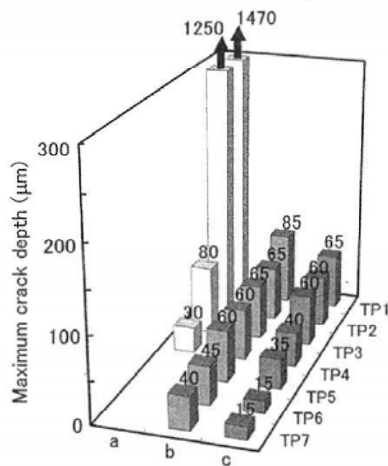
図 1-2 CBB 試験結果 (最大き裂深さ)
a : Alloy 182 Emery, 1000h
b : Alloy 82-2, Grinder, 1500h
c : Alloy 82-1, Grinder, 1500h
(TP-1~TP7 : 繰返し数, 棒グラフ上の数値 : 最大き裂深さ)

図 1 表面が硬化した 82 合金に対する CBB 試験により SCC が発生したラボ試験結果 [1]
(試験温度 288°C, 溶存酸素濃度 16ppm, 導電率 0.1 μ S/cm 未満, 引張ひずみ 1%,
試験治具と試験片の隙間 0.2mm※隙間内にはグラファイトウールを挟み込む)
