島根原子力発電所 2 号炉 高経年化技術評価
(照射誘起型応力腐食割れ)

補足説明資料

2023 年 11 月 2 日

中国電力株式会社

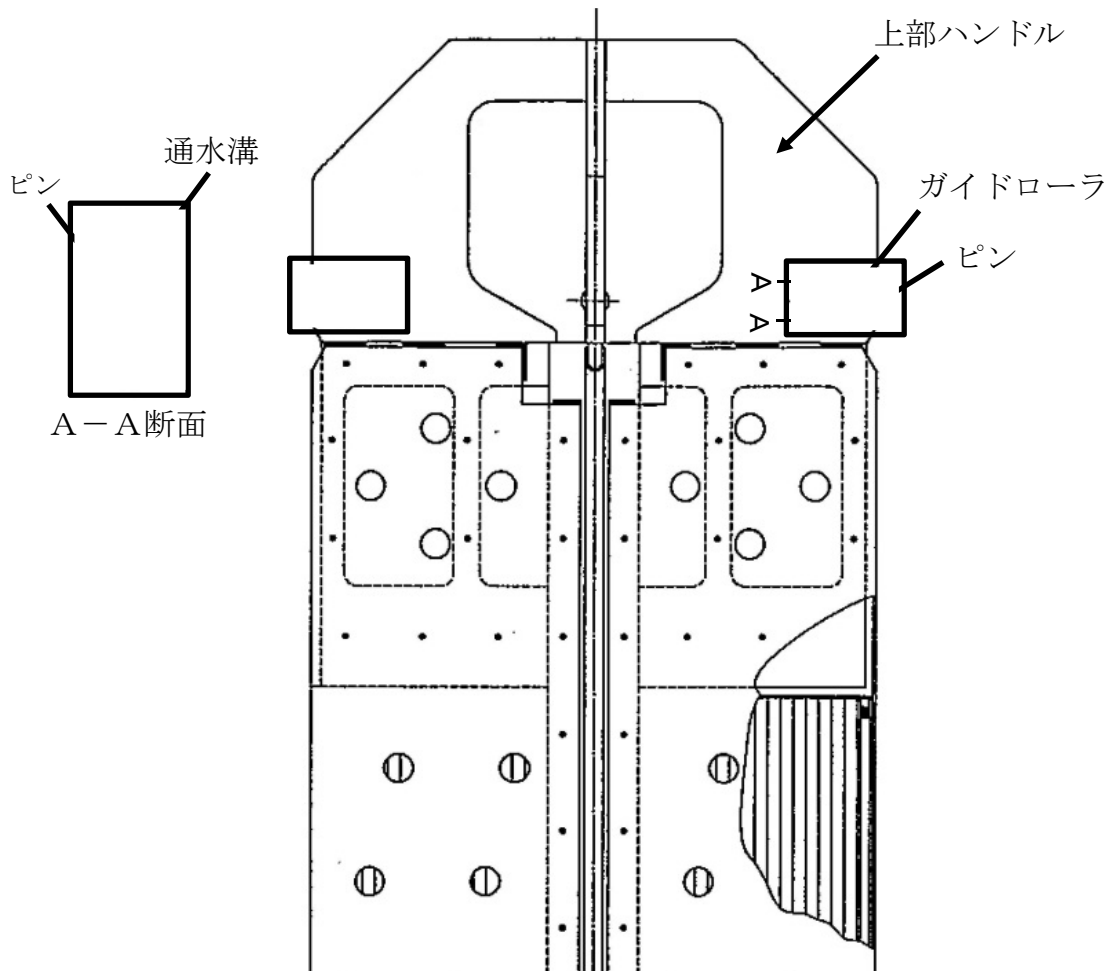
図 6 上部ハンドルガイドローラのピン穴長穴構造化

なお、他プラントにおいて、制御棒上部ハンドルローラ近傍に製造時の残存不純物と照射量蓄積の相乗効果により、照射誘起応力腐食割れと推定されるひびが発見されている。

その後、制御棒上部ハンドルローラピン穴を通水溝付ピン穴構造とした応力腐食割れ対策品に設計変更されており、島根2号炉においても第9回定期検査（2000年）以降の制御棒取替では、この応力腐食割れ対策品を採用している。

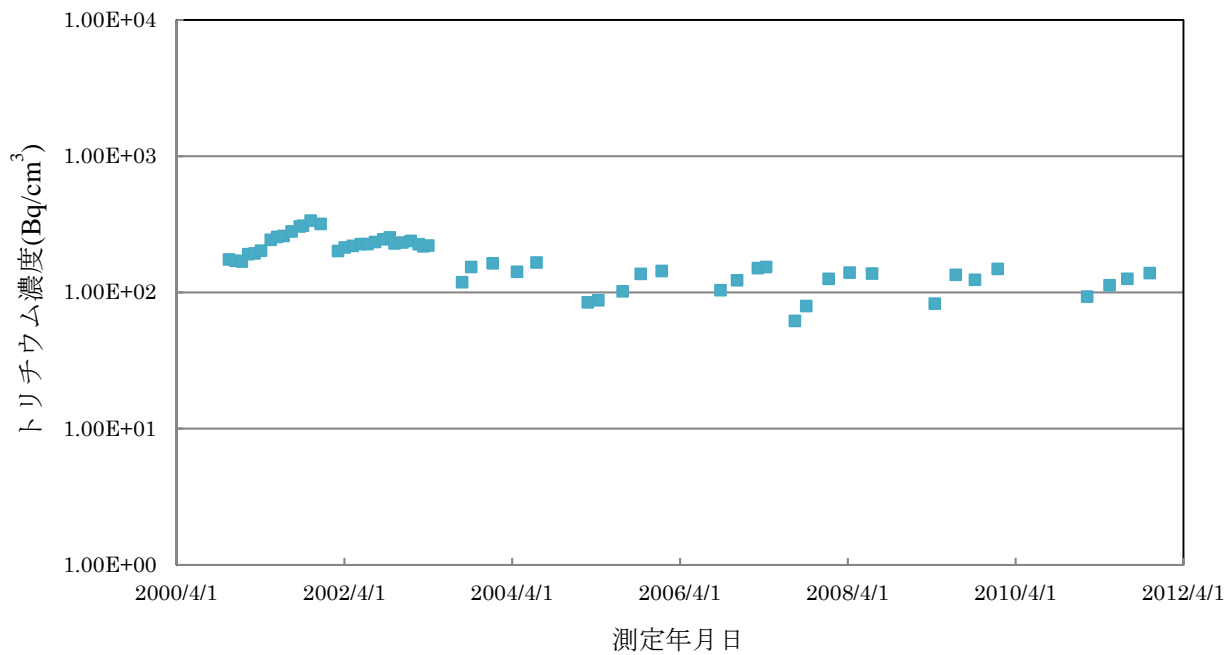
トリチウム濃度の急上昇はなく、制御材被覆管に照射誘起型応力腐食割れによるボロン・カーバイドの流出は生じていないと判断する。

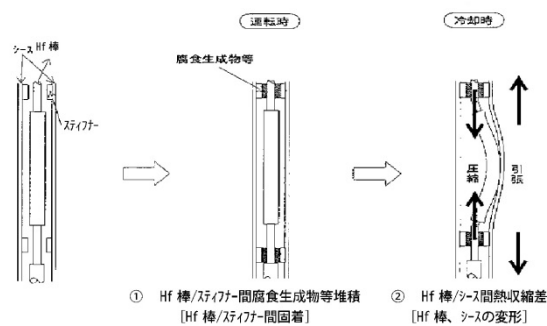
図 2 事象発生メカニズム

運転中にスティフナーとハフニウム棒の間隙部において腐食生成物等が蓄積し、両者が固着された状態になっていたところ、原子炉が停止して原子炉内の温度が下がり制御棒が冷却されたため、ハフニウムとステンレスの熱収縮差による引張力および圧縮力がハフニウム棒とステンレスシースに加わって変形し、ステンレスシースの割れ等が起こった。

そのため、制御棒と燃料集合体のチャンネルボックスが干渉し、制御棒動作に支障が生じた。図 1 にハフニウム棒型制御棒の概要、図 2 に事象発生メカニズムを示す。
