高浜発電所 1 号炉

ポンプの技術評価書

[運転を断続的に行うことを前提とした評価]

関西電力株式会社

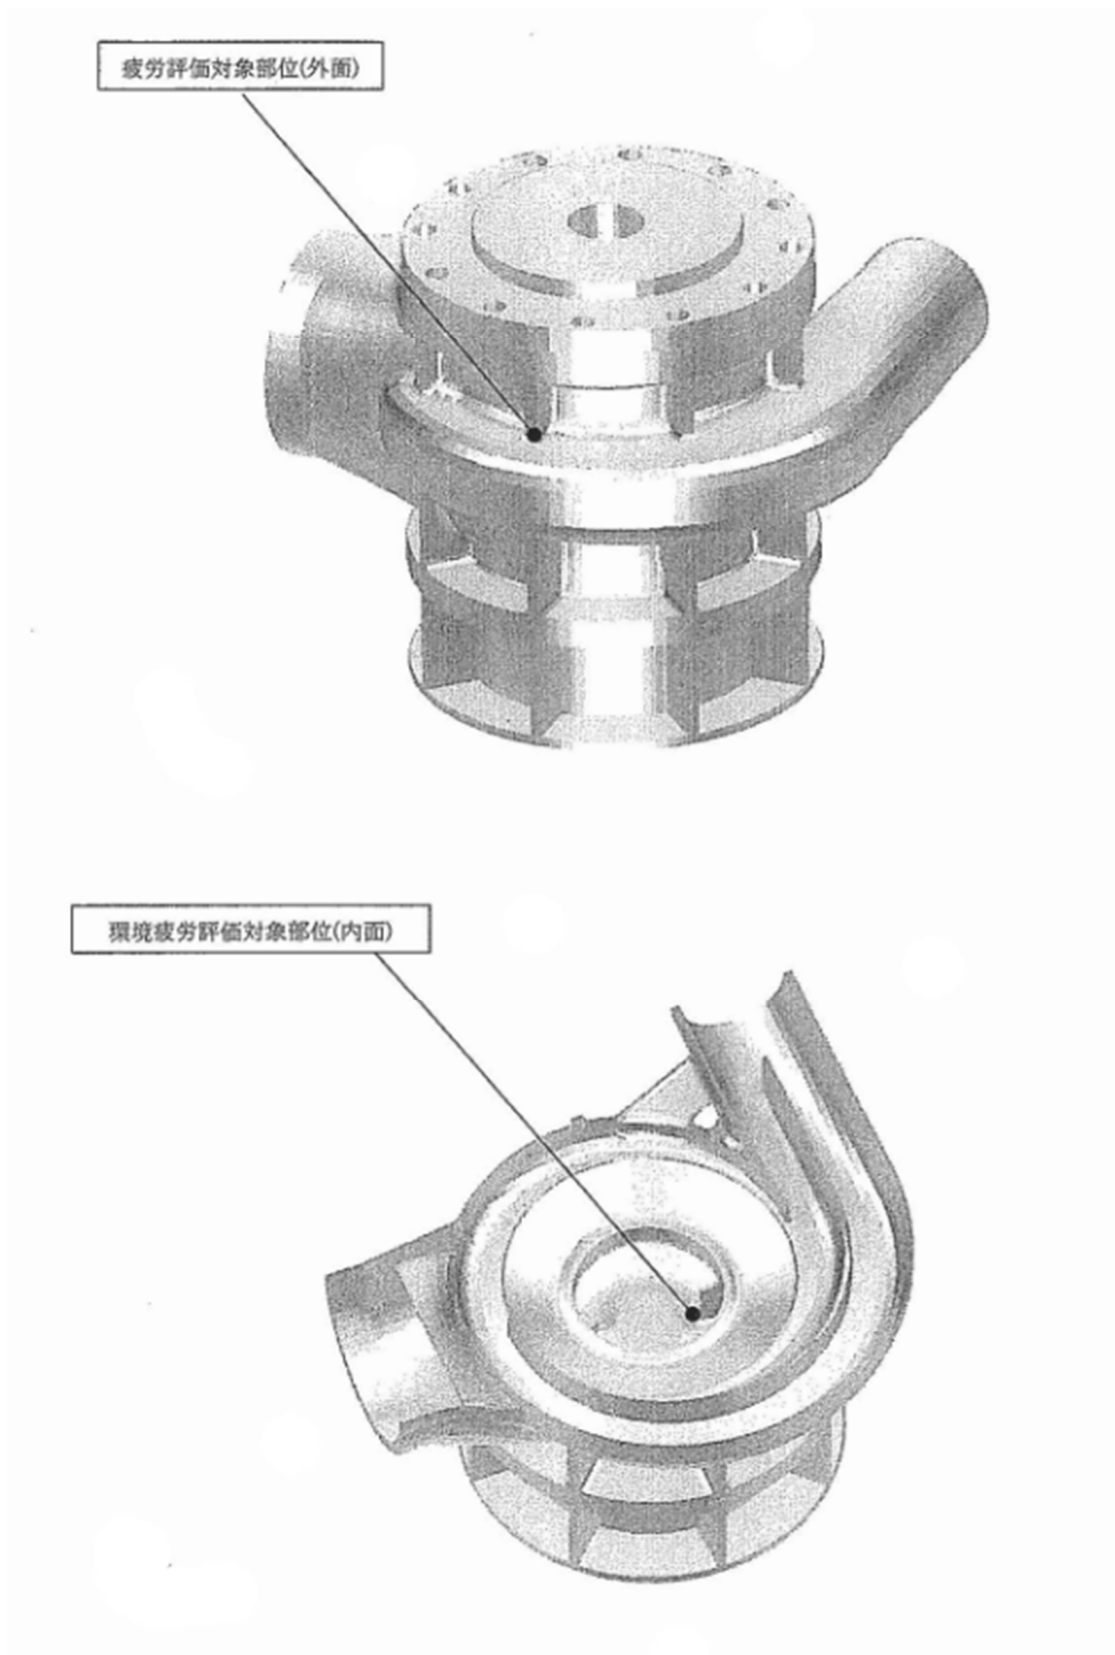
図2.3-1 高浜1号炉 余熱除去ポンプ ケーシングの疲労評価対象部位

プラントの起動・停止時等に発生する内部流体のステップ状の大きな温度変化により、特に肉厚が大きく拘束されているケーシング、ケーシングカバーにおいては、材料に疲労が蓄積する可能性があることから、経年劣化に対する評価が必要である。

評価結果を表2.3-2に示すが、許容値を満足する結果が得られている。

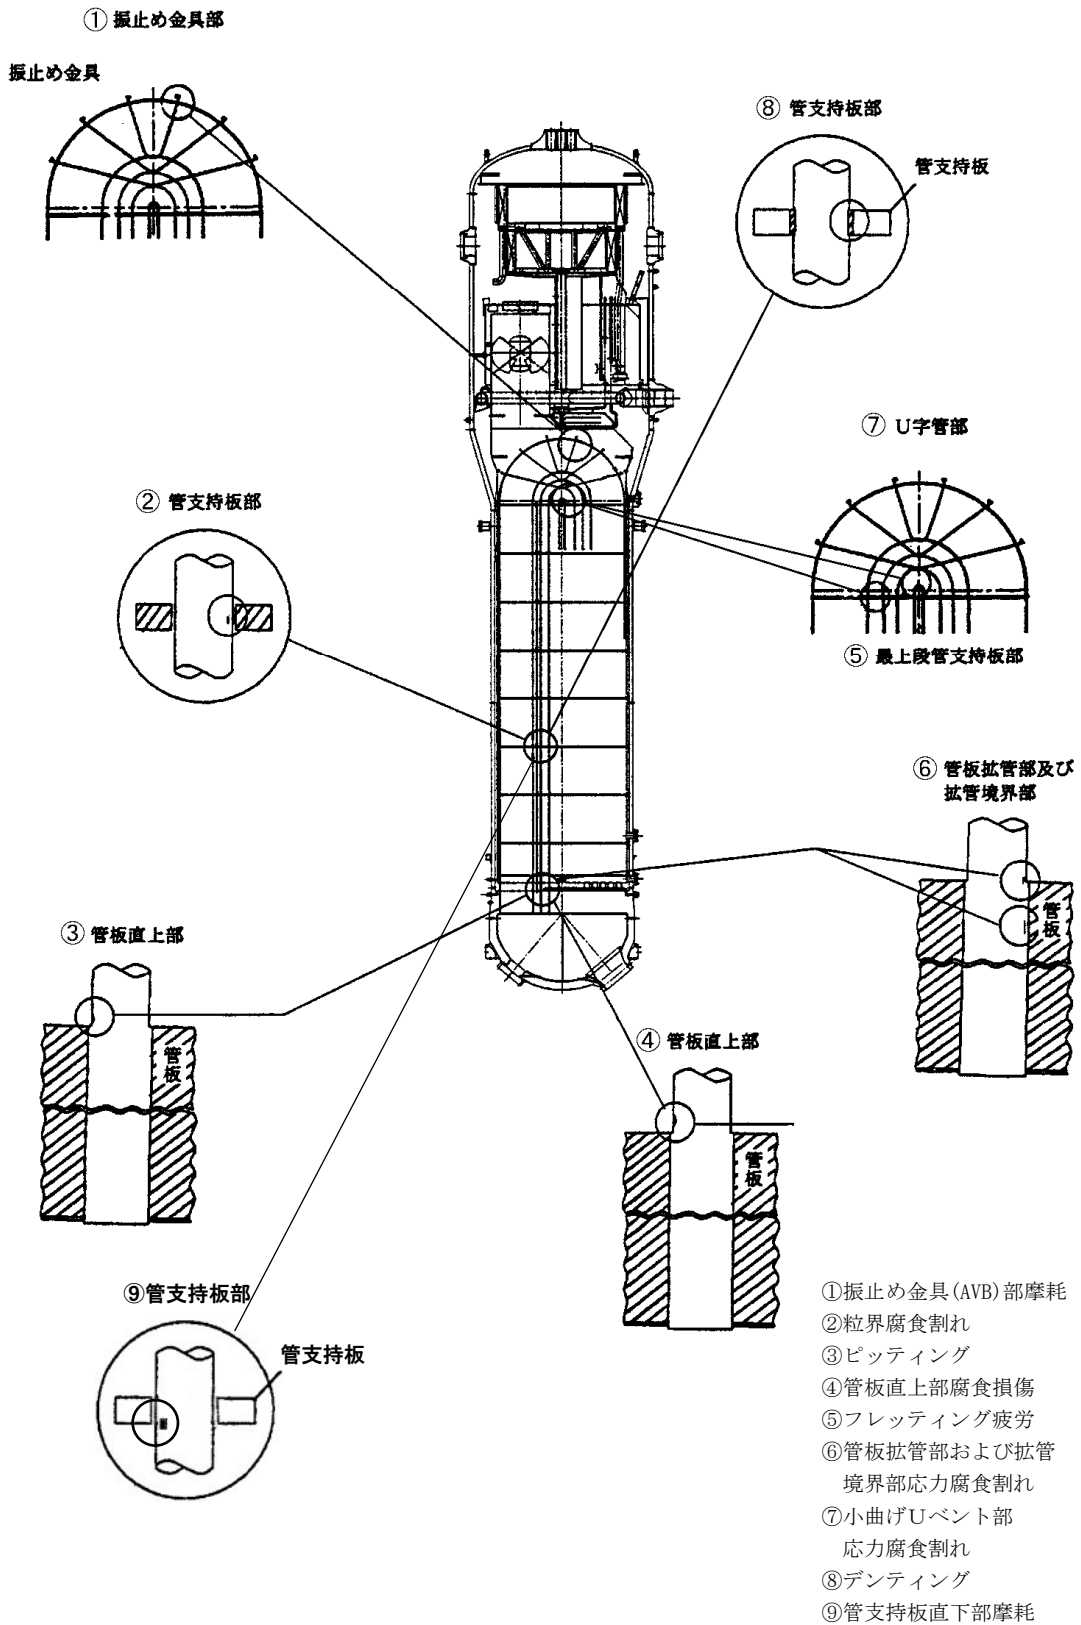
図2.2-1 高浜1号炉 蒸気発生器伝熱管の損傷が想定される部位

蒸気発生器伝熱管に対しては、開放点検時に全数渦流探傷検査を実施し、健全性を維持している。また、定期的にスラッジランシングを実施し、管板上のスラッジ除去を実施している。

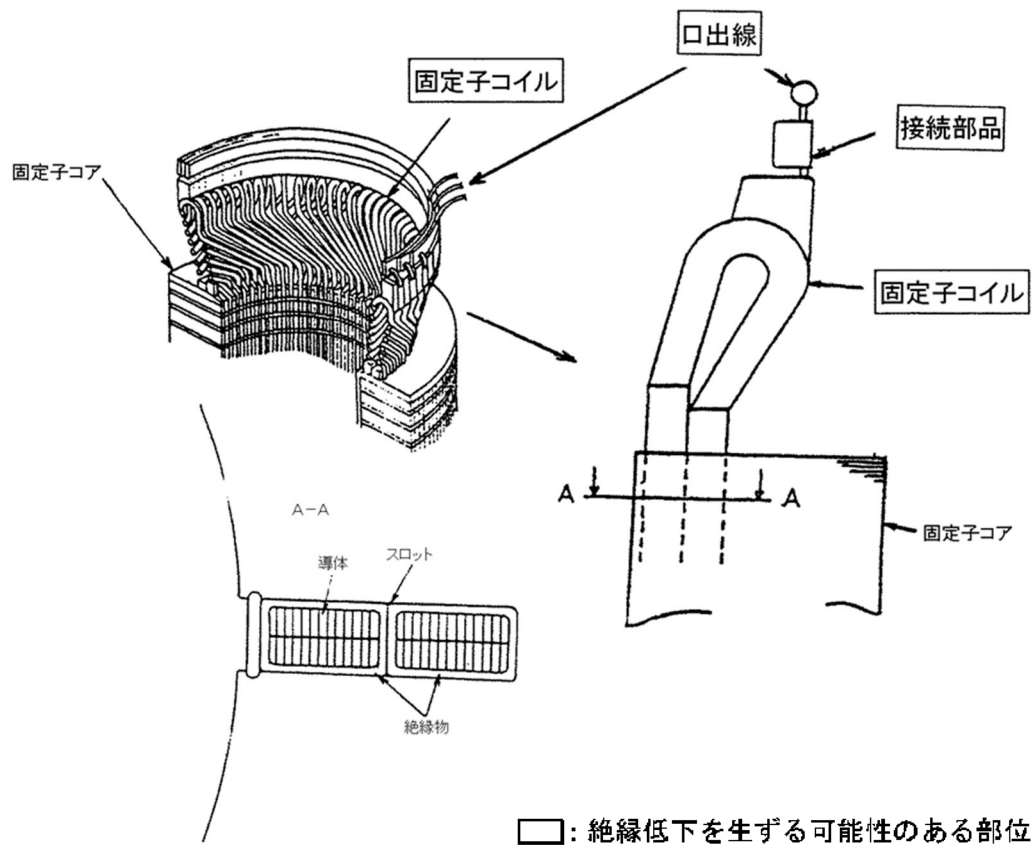
図2.3-1 高浜1号炉 海水ポンプモータ、電動補助給水ポンプモータおよび充てん/高圧注入ポンプモータ固定子コイルおよび口出線・接続部品の絶縁部位

固定子コイルおよび口出線・接続部品の絶縁物は有機物であり、機械的、熱的、電気的、環境的要因で経年劣化が進行し、絶縁性能の低下を起こす可能性がある。

絶縁低下を生ずる可能性のある部位を図2.3-1に示す。

固定子コイルおよび口出線・接続部品の絶縁低下については、定期的に絶縁診断を実施していくとともに、機器の運転年数および絶縁診断結果に基づいた取替を実施していく。

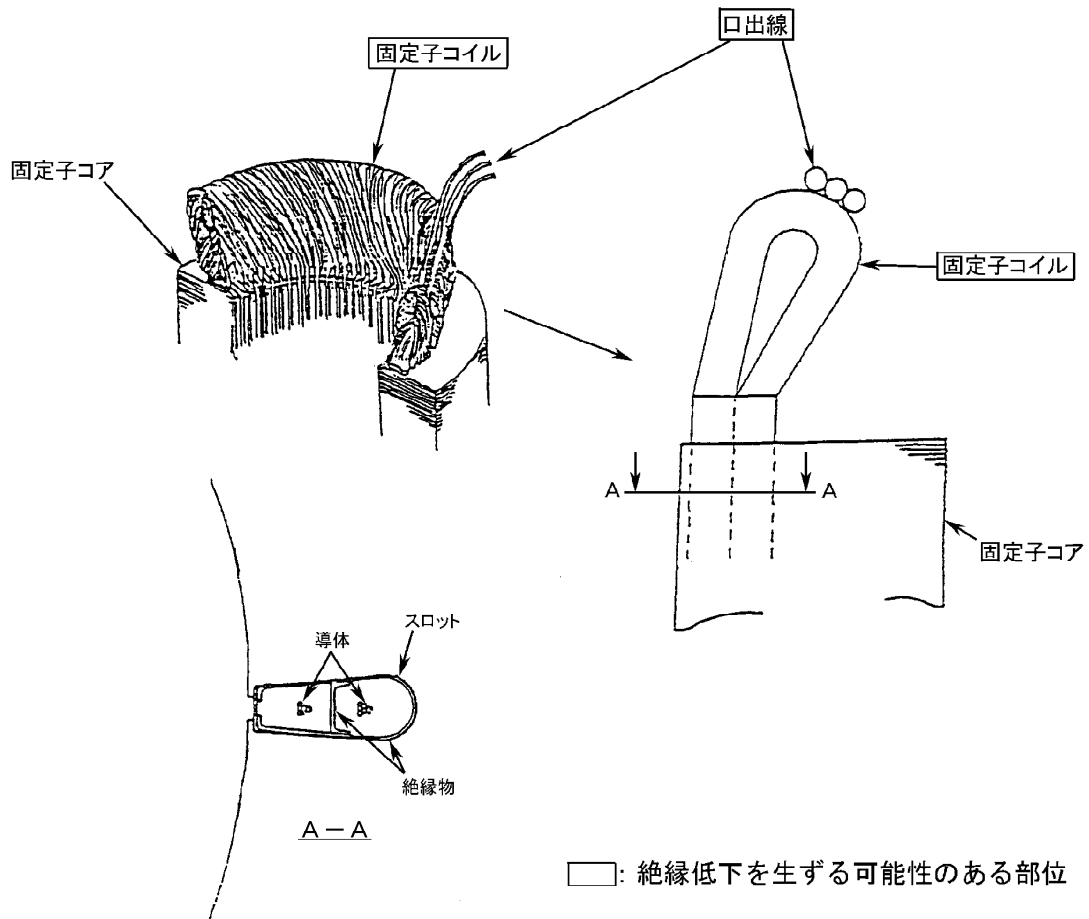
図2.3-1 高浜1号炉 ほう酸ポンプモータ 固定子コイルおよび口出線の絶縁部位

絶縁低下を生ずる可能性のある部位を図2.3-1に示す。

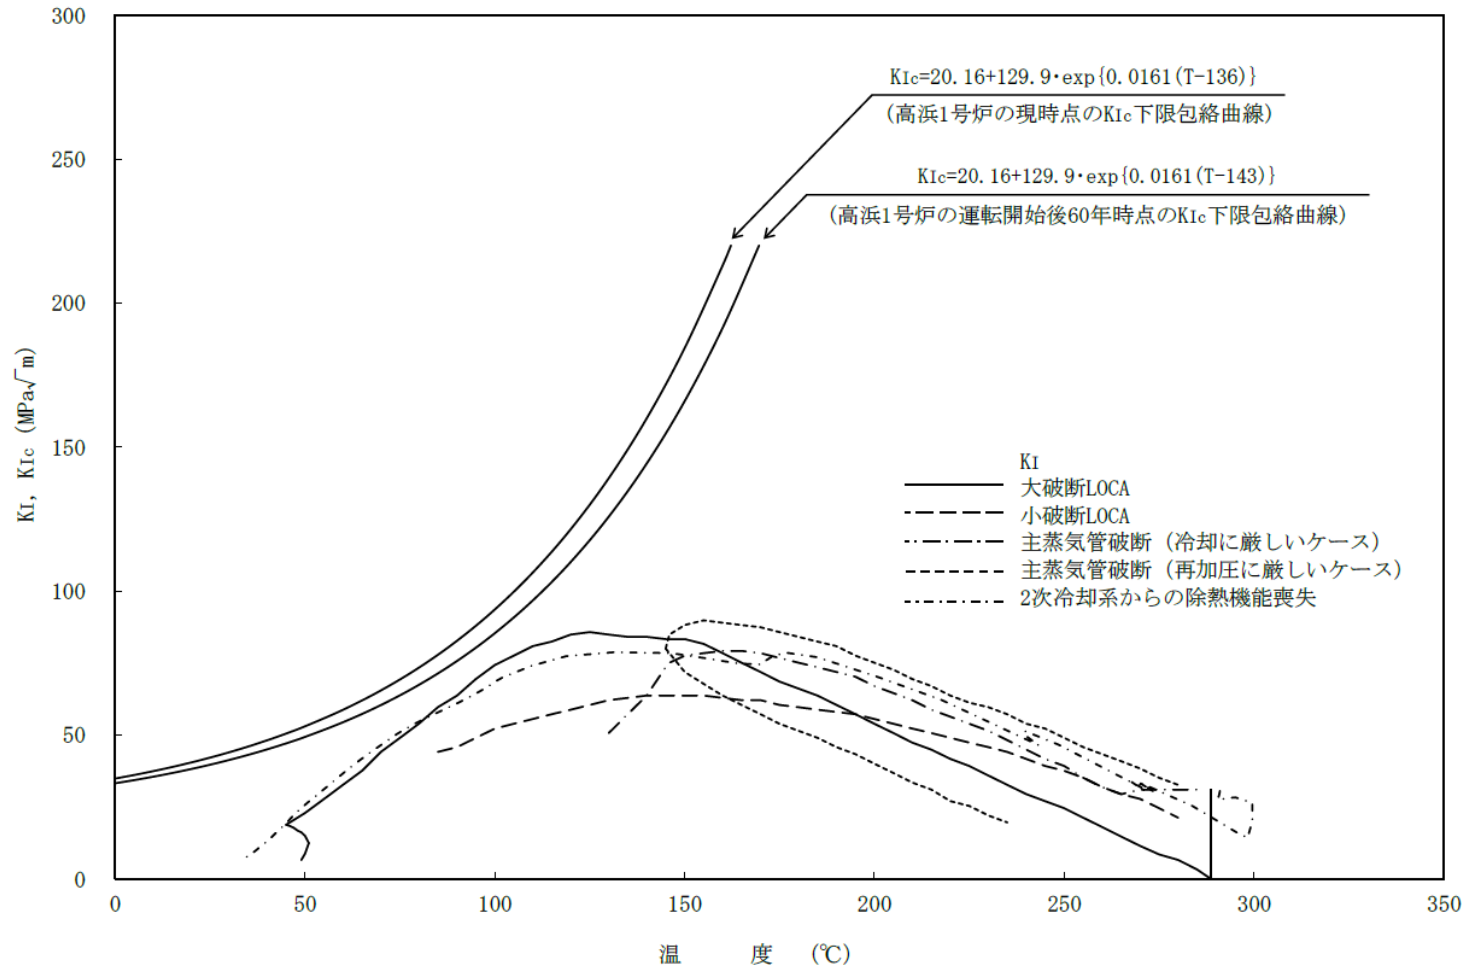
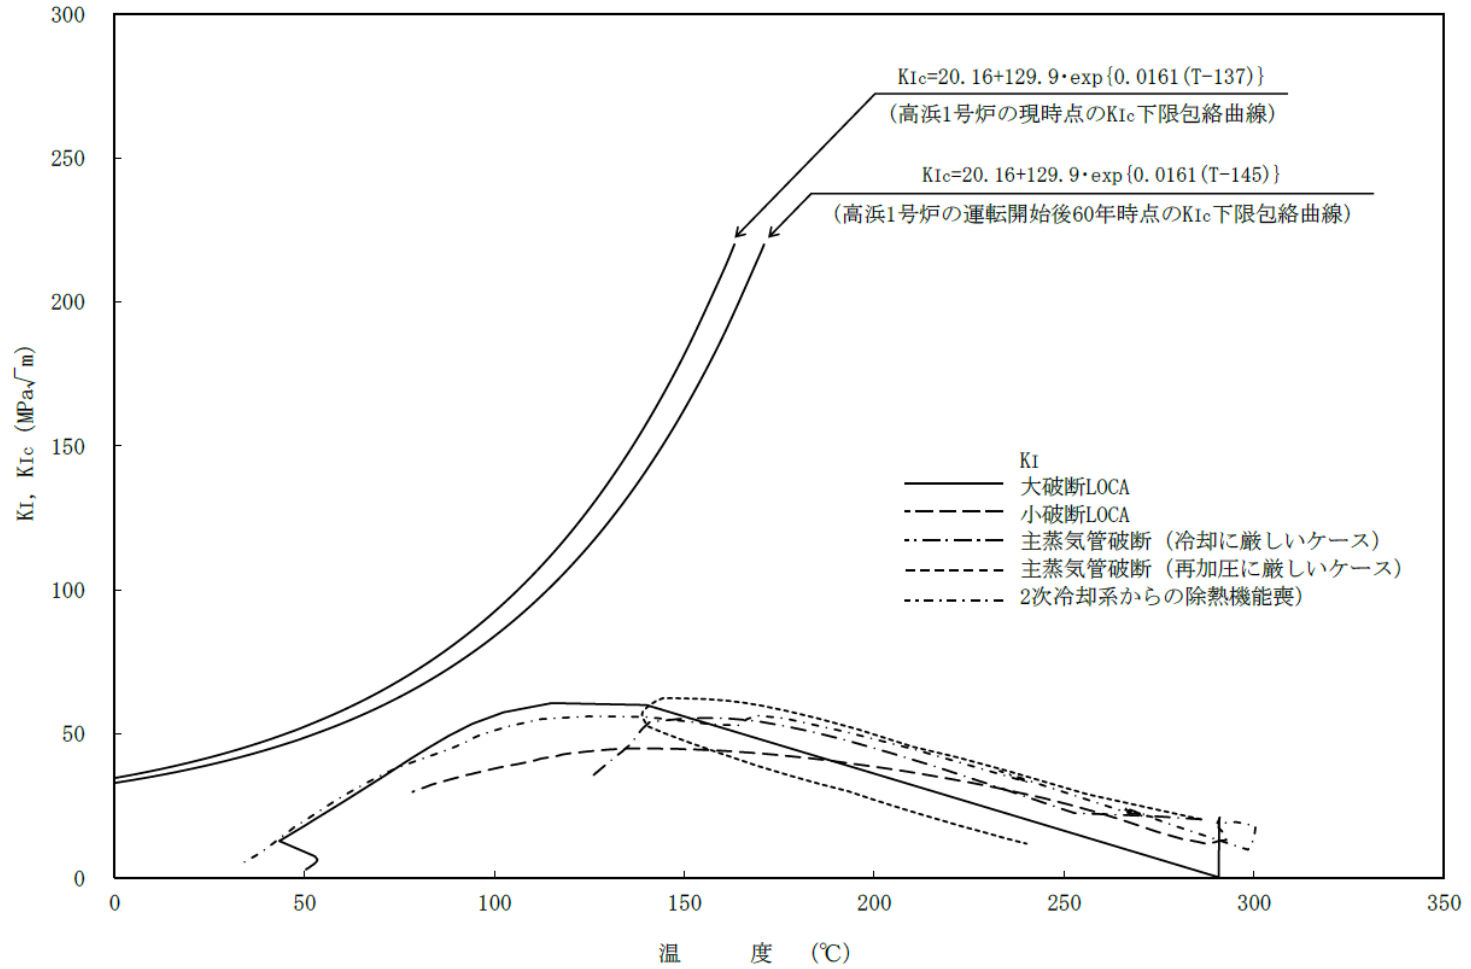
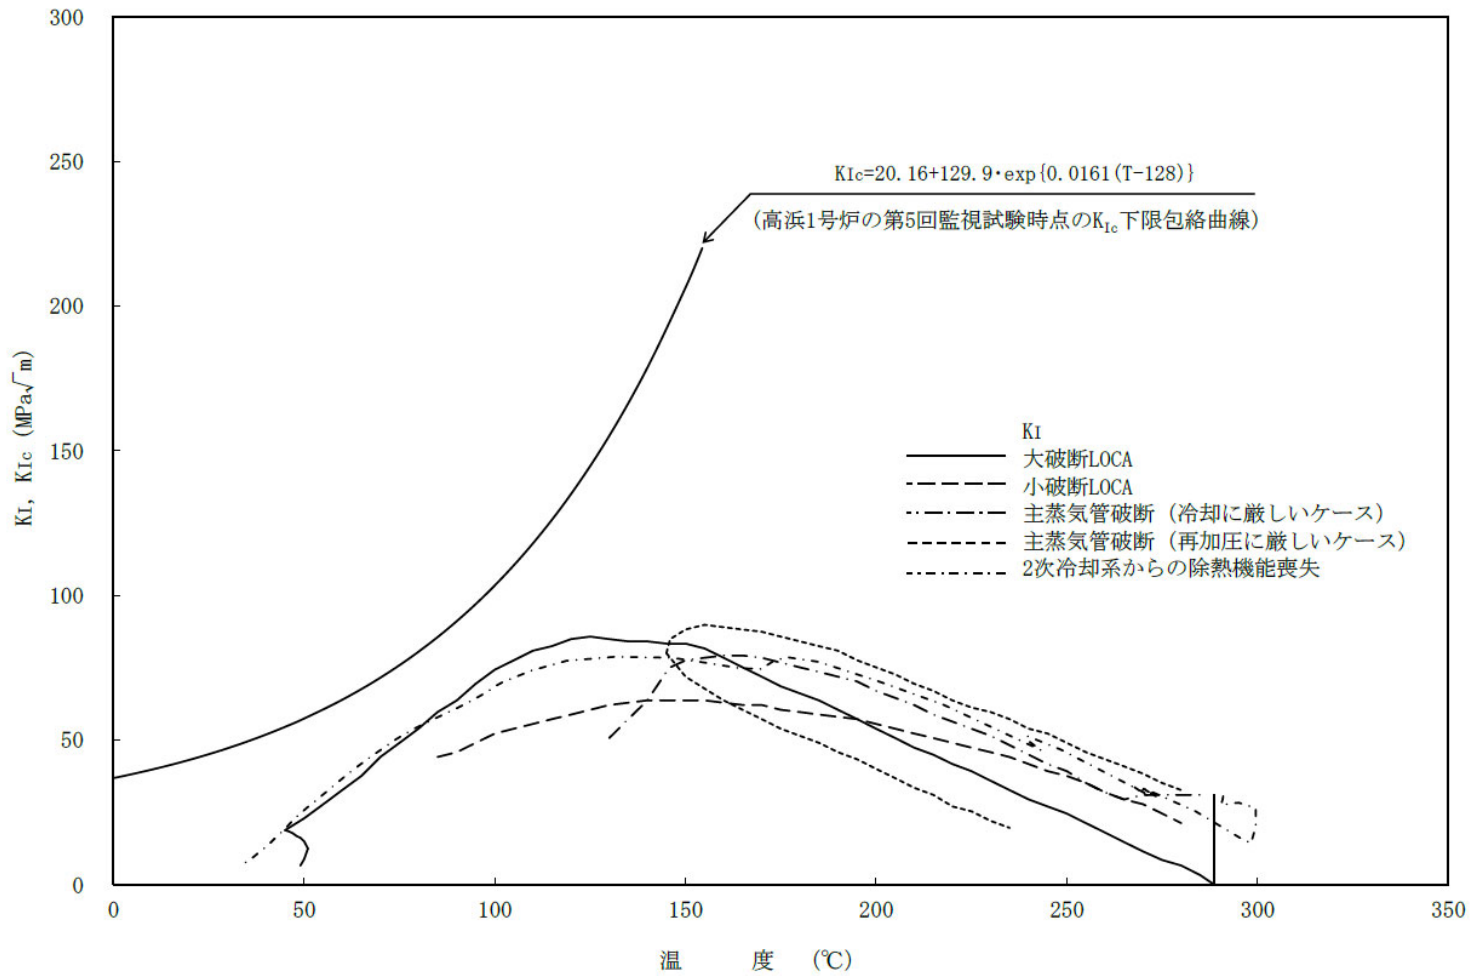
一般的に材料は中性子の照射を受けると非常に微小な欠陥（析出物やマイクロポイド）が生じ、このような欠陥が存在すると材料の変形の際（転位の移動）の抵抗となり、破壊に対する抵抗（靱性）の低下が生じる。原子炉容器の胴部（炉心領域部）においては、中性子照射とともに関連温度（ $R T_{NDT}$ ）が上昇し、上部棚吸収エネルギー（USE）が低下することは広く知られており、中性子照射脆化と呼ばれている（図2.3-2参照）。

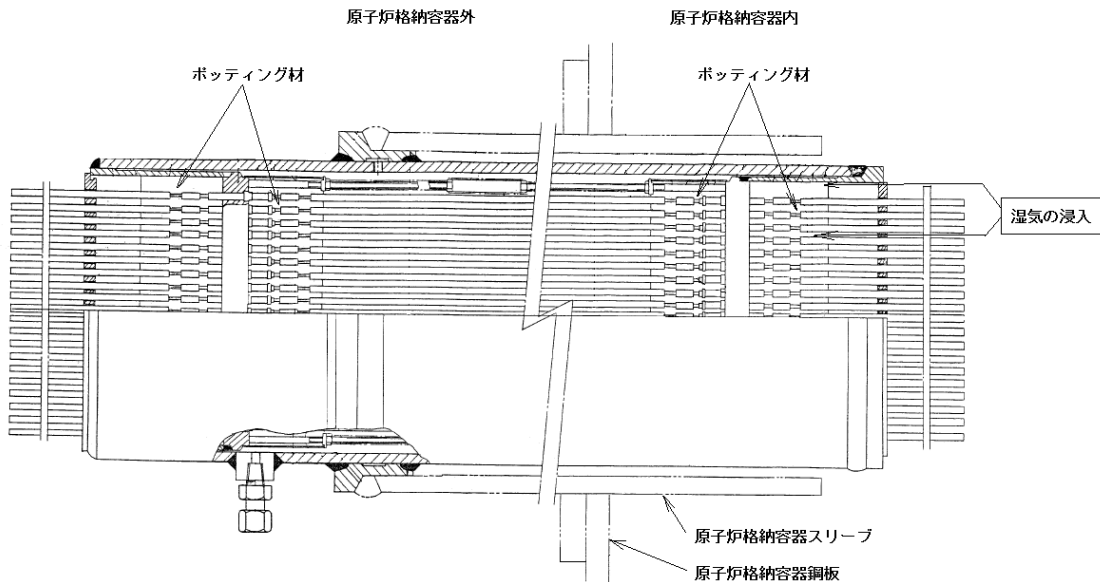
図2.3-1 高浜1号炉 ピッグテイル型電気ペネトレーションのポッティング材使用箇所

また、外部リードの絶縁体は有機物であり、熱的、電氣的、環境的要因で経年劣化が進行し、絶縁性能の低下を起こす可能性がある。

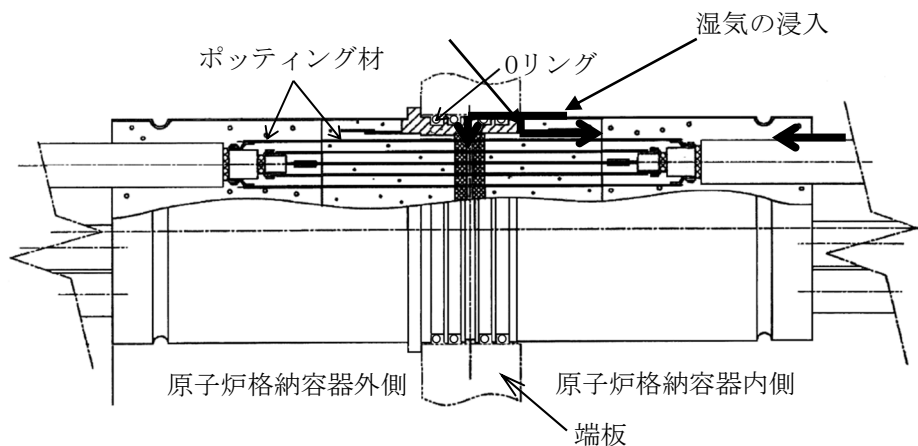
図2.3-3 高浜1号炉 三重同軸型電気ペネトレーションの絶縁低下に係る湿気の浸入経路

さらに、外部リードの絶縁体は有機物であり、熱的、電氣的、環境的要因で経年劣化が進行し、絶縁性能の低下を起こす可能性があることから、経年劣化に対する評価が必要である。

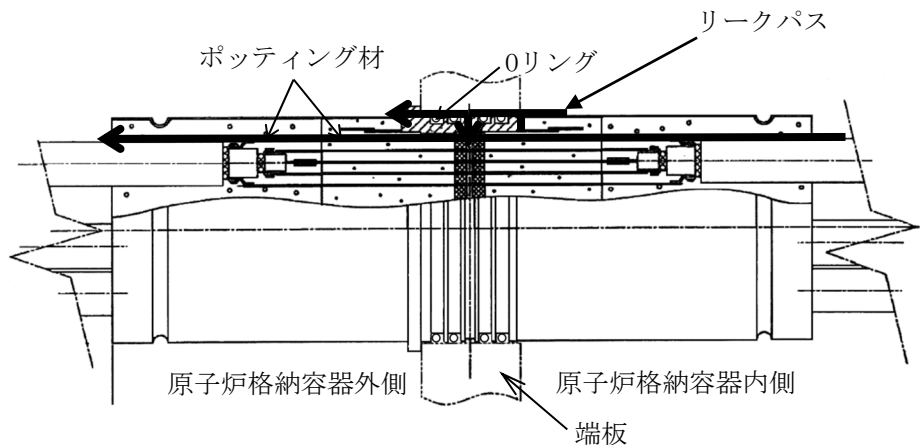
図2.3-5 高浜1号炉 三重同軸型電気ペネトレーションの
バウンダリ機能に係るリークパス

また、Oリングとして使用しているEPゴムは有機物であり、熱および放射線により経年劣化が進行し、気密性が低下した場合、図2.3-5に示すようにリークパスが原子炉格納容器内より原子炉格納容器外側まで至ることによって、原子炉格納容器バウンダリ機能に係る気密性低下を起こす可能性がある。

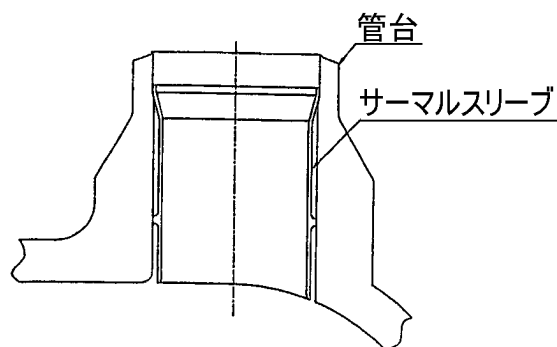
図2.2-1 サーマルスリーブ概念図

1981年7月、大飯2号炉の2点溶接タイプのサーマルスリーブで流体振動による高サイクル疲労割れが発生しているが、高浜1号炉のサーマルスリーブは全て全周溶接タイプ（図2.2-1）であり、2点溶接タイプに比べて発生応力が十分小さいことから、高経年化対策上着目すべき経年劣化事象ではない。
