玄海原子力発電所3号炉 高経年化技術評価 (照射誘起型応力腐食割れ)

2023年10月16日

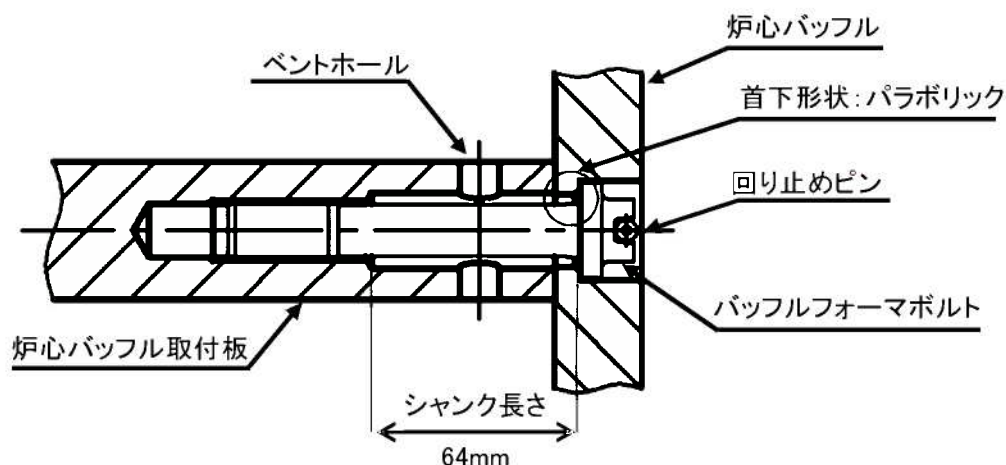
図2 バッフルフォーマボルト構造

※2 首下の応力集中を低減させた形状により発生応力の低減を図るとともに、ベントホールを有することで温度低減が図られている構造である。なお、ボルト頭部に溝が加工されており、ボルト締結後に溝幅より外径をやや大きく加工した回り止めピンをはめ込み両端をバッフル板に溶接することで回り止めされていることから、仮にボルトが損傷した場合でもボルト頭部の炉内への脱落を防止する構造となっている。
