# 高浜発電所 3, 4号炉 劣化状況評価 照射誘起型応力腐食割れ

関西電力株式会社

2023年10月18日

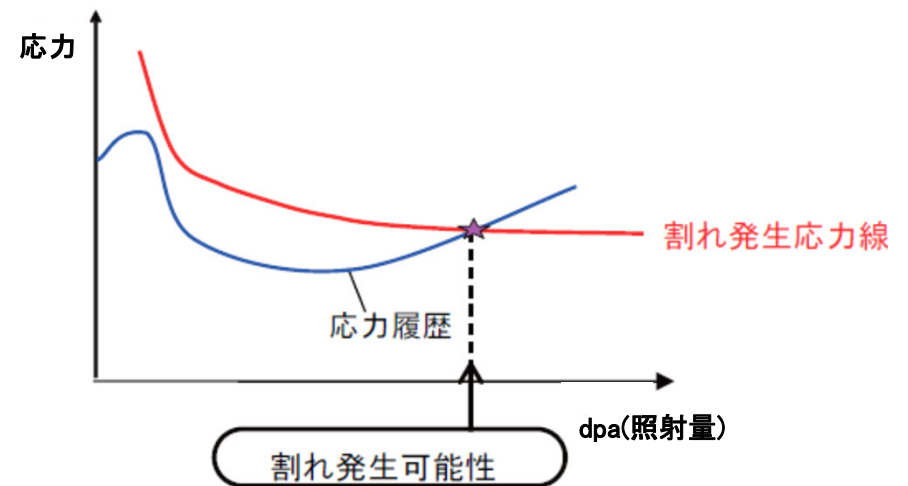
図1 割れ発生予測評価概念図

② 評価ガイド(案)に定められている割れ発生応力線と①で算出したバッフルフォーマボルトの応力履歴を重ね合わせる(図1)。

③ バッフルフォーマボルトの応力履歴が割れ発生応力線を越えた時点をIASCCの発生時間とする。

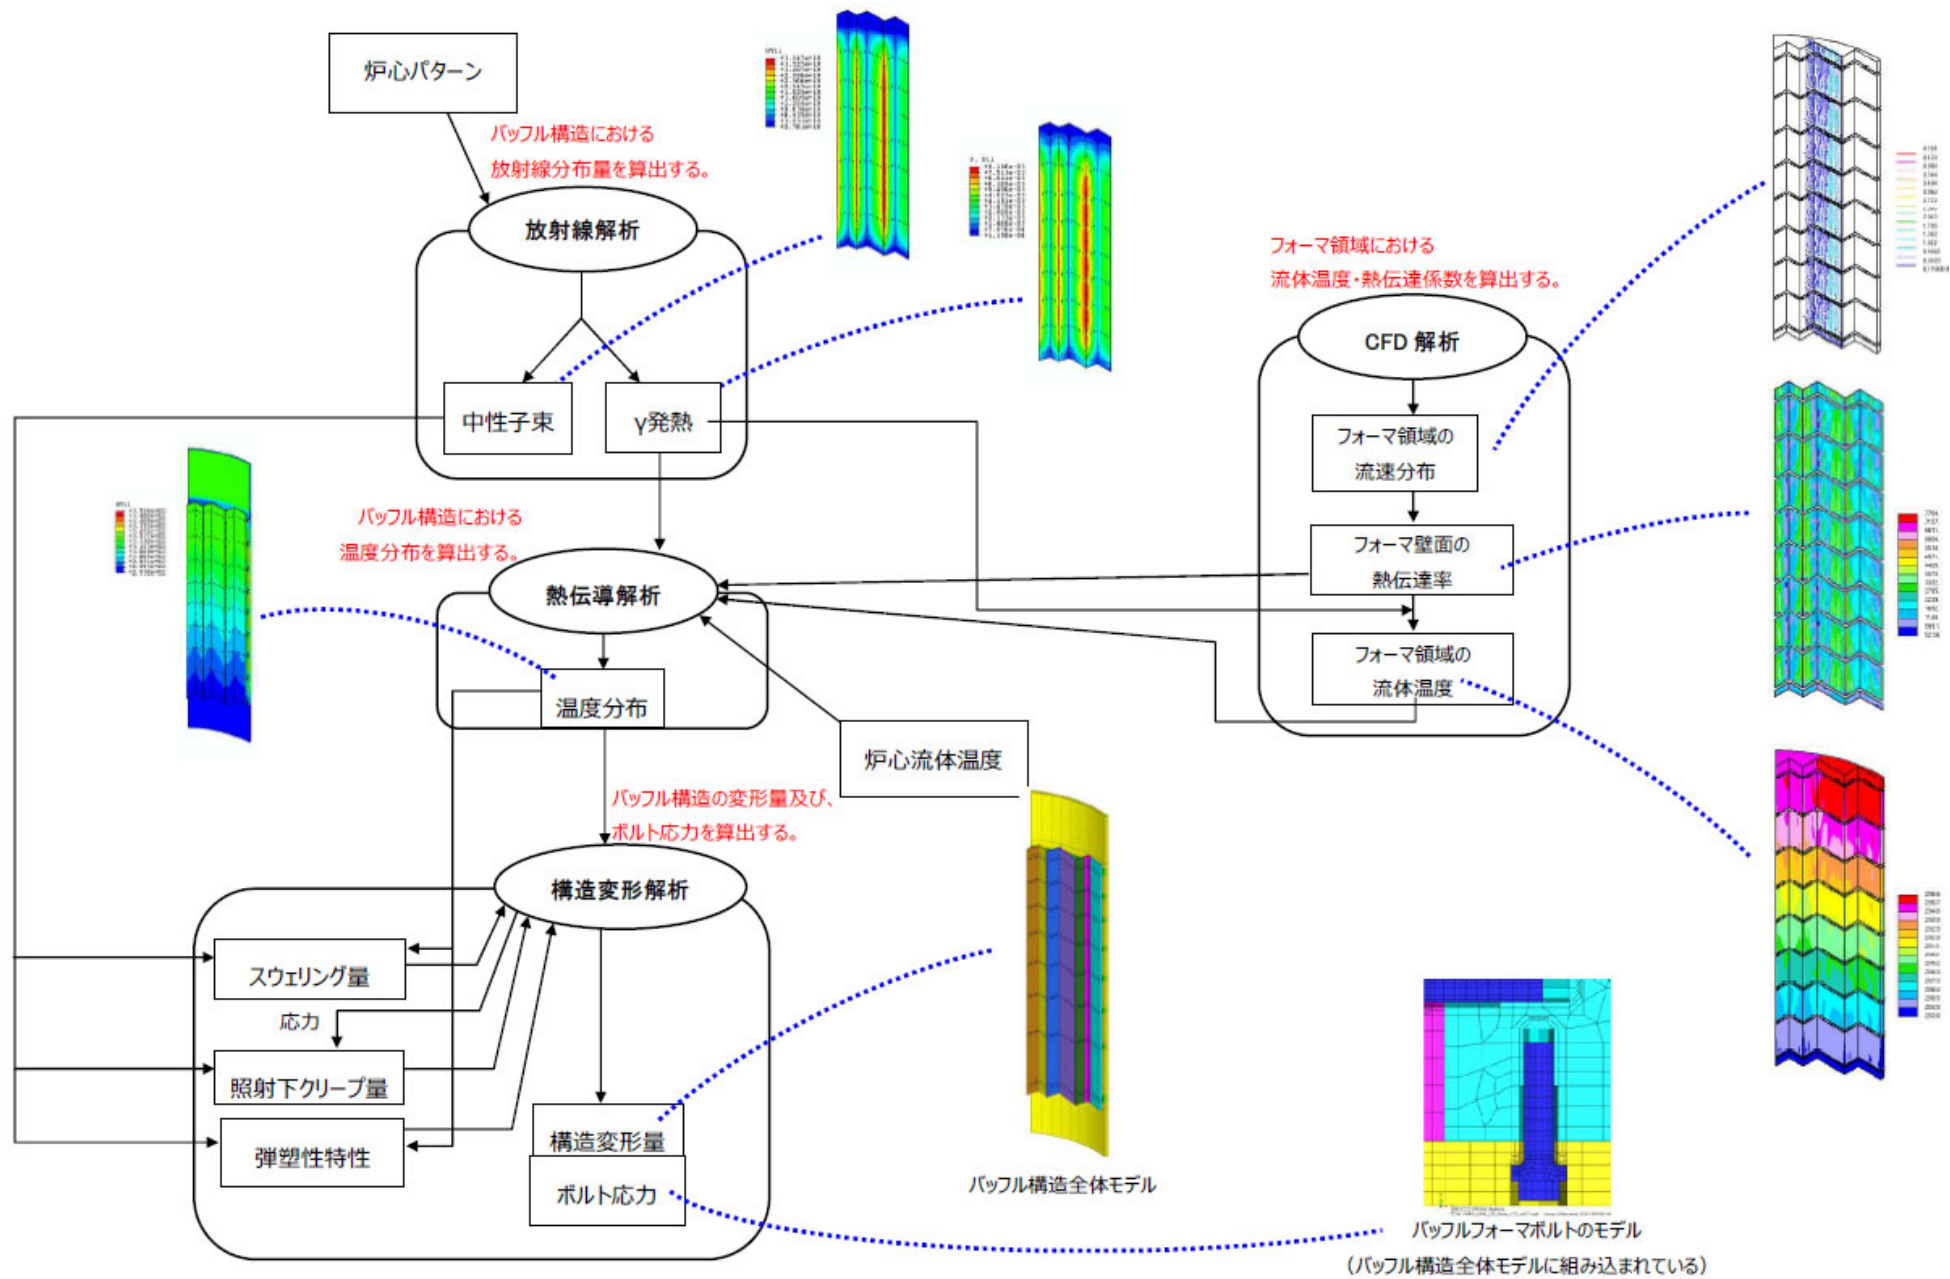
図2 バブルフォームボルトの応力評価手法

① 運転時間(照射量)によって変動するバッフルフォーマボルトの応力履歴を算出(次頁の図2)。

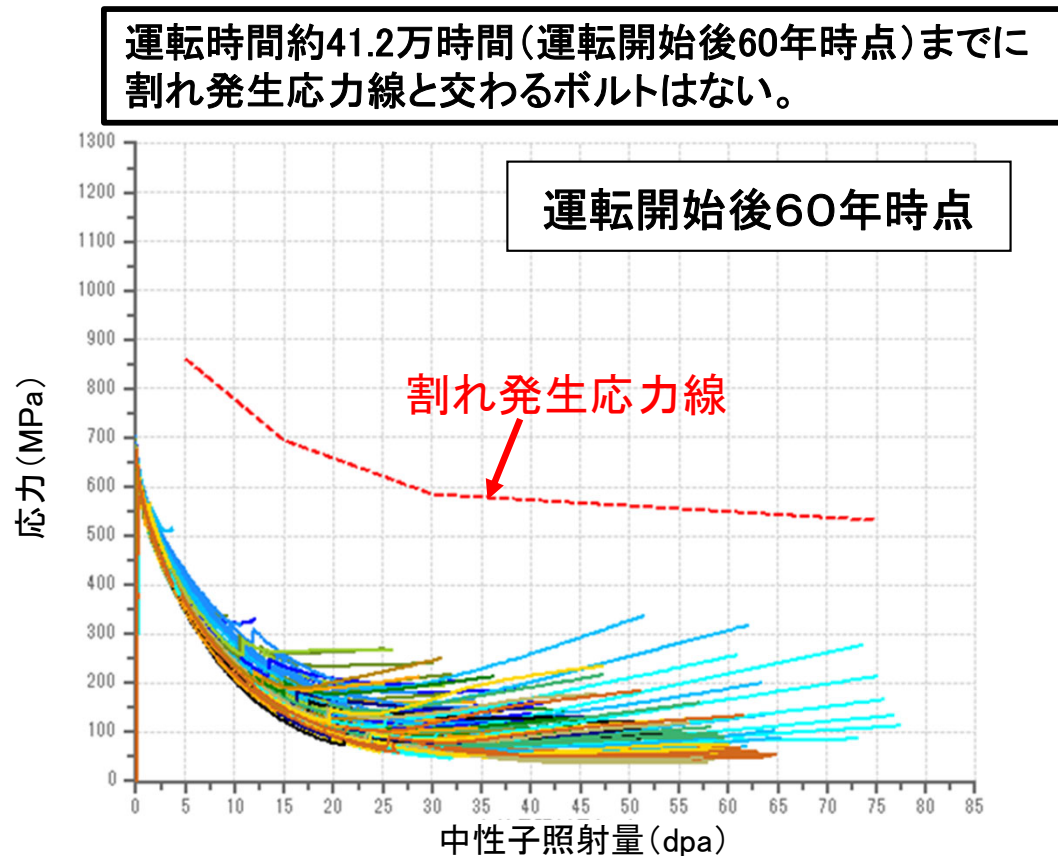
図3 バッフルフォーマボルトの応力履歴と割れ発生応力線図の重ね合わせ(応力履歴 約41.2万時間まで)

- ・評価の結果、運転開始後60年時点(約41.2万時間(47.0EFPY)<sup>※1</sup>)までに**バッフルフォーマボルト(全数)<sup>※2</sup>の応力履歴が割れ発生応力線<sup>※3</sup>を超えることはなく、IASCC発生の可能性が小さいことを確認した(図3)。**

- ※1 長期停止前の2010年末までの設備利用率(3号炉:82.8%、4号炉:84.6%)に対し、今後の設備利用率を90%とする保守的な想定。  
高浜3号炉と4号炉の包絡条件で60年時点のEFPYが大きい4号炉の値を用いた。(3号炉:46.9EFPY、4号炉:47.0EFPY)  
また、高浜3号炉と4号炉は運転の途中段階からMOX燃料を装荷しており、MOX燃料装荷以降の中性子束は保守的に実績炉心の中性子束の1.2倍として評価した。
- ※2 炉心の対称性から1/8領域を評価領域とし、1/8領域における全ボルトの評価を実施。
- ※3 バッフルフォーマボルト材の割れ発生応力線を用いた評価。

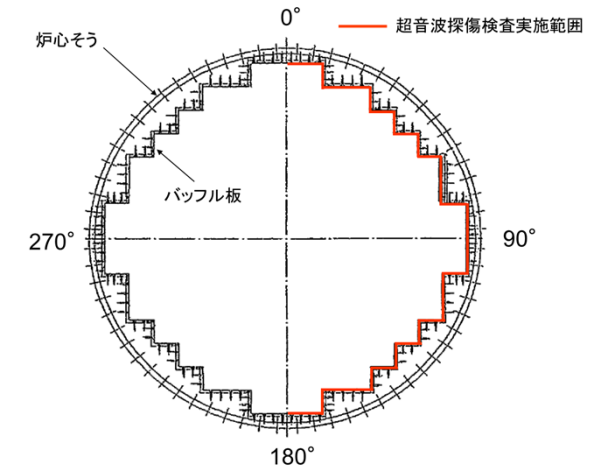
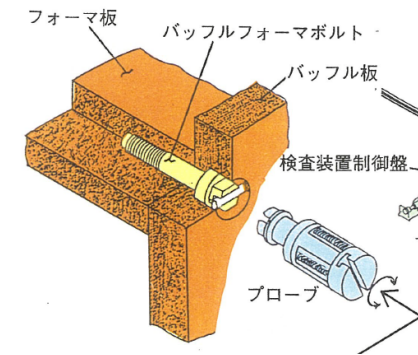
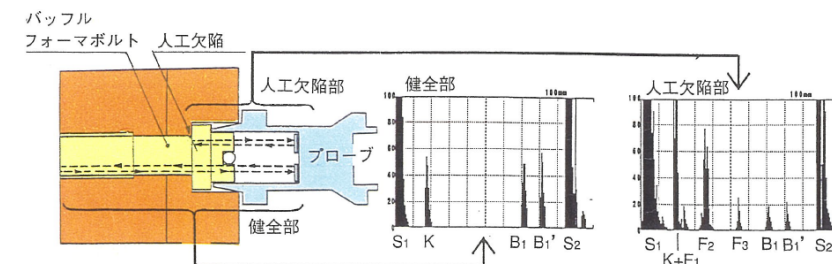
検査の結果、検査対象範囲のすべてのボルトに有為な欠陥エコーおよび著しい底面エコーの減衰は認められず、健全性が確認された。
