| 高浜発電所 3 号炉 審査資料 | |
| 資料番号 | KTN3-PLM40-特別点検 (RV) 改 1 |

高浜発電所 3 号炉 特別点検
(原子炉容器)

補足説明資料

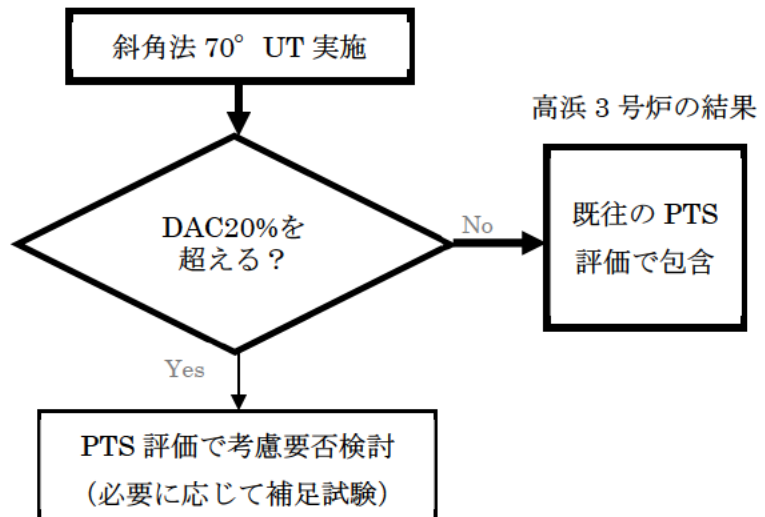
図 4.1.1 超音波探傷の判定方法

この点検により、斜角法 70° で DAC20% を越える反射波は検出されなかったことから、PTS 評価の観点から考慮すべき欠陥が原子炉容器内表面近傍に無く、既往の PTS 評価で安全側に包含できていることを確認できた。

なお、斜角法 70° に併せて実施した斜角法 45°、60° 及び垂直法でも DAC20% を超える反射波は検出されなかった。
