高浜発電所 3, 4号炉 劣化状況評価 照射誘起型応力腐食割れ

関西電力株式会社

2023年11月27日

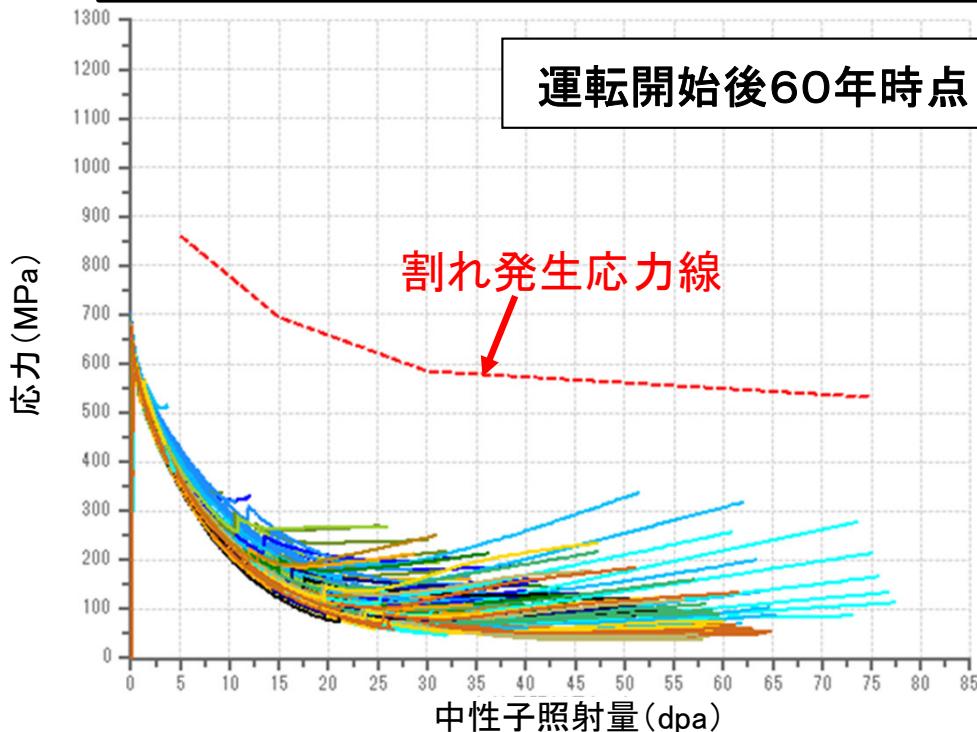
図3 バッフルフォーマボルトの応力履歴と割れ発生応力線図の重ね合わせ(応力履歴 約41.2万時間まで)

・評価の結果、運転開始後60年時点(約41.2万時間(47.0EFPY)^{※1})までに**バッフルフォーマボルト(全数)^{※2}**の**応力履歴が割れ発生応力線^{※3}**を超えることはなく、IASCC発生の可能性が小さいことを確認した(図3)。

運転時間約41.2万時間(運転開始後60年時点)までに割れ発生応力線と交わるボルトはない。

ただし、「照射誘起型応力腐食割れ(IASCC)評価技術に関する報告書」で得られた知見を用いて評価した結果、運転開始後60年時点でのボルトの損傷本数は0本となり、バッフルフォーマボルトのIASCCが炉内構造物の構造強度・機能の健全性に影響を与える可能性は小さいと考える。

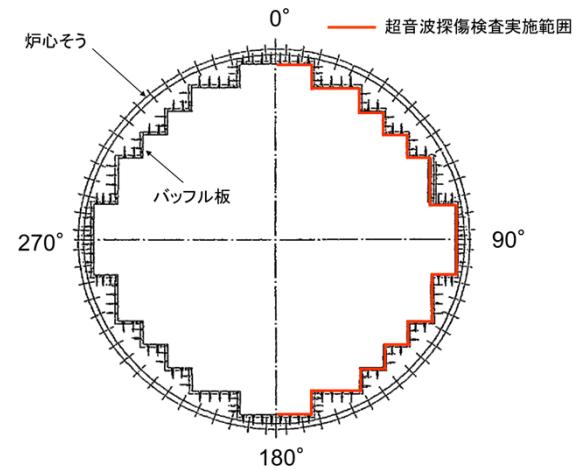
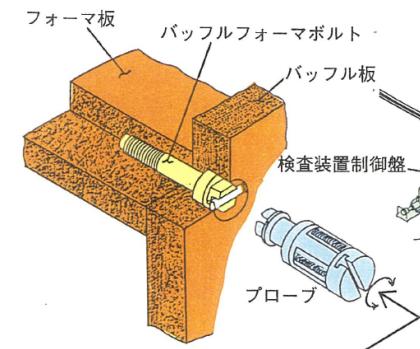
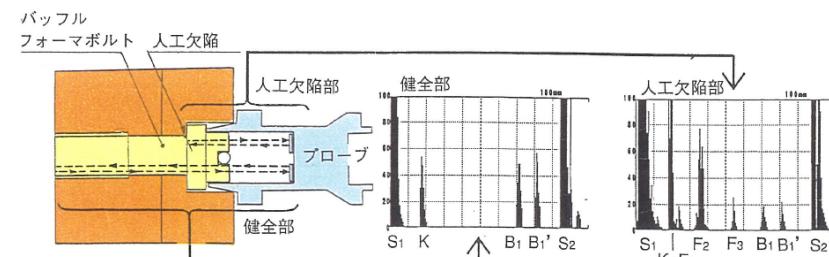
検査の結果、検査対象範囲のすべてのボルトに有為な欠陥エコーおよび著しい底面エコーの減衰は認められず、健全性が確認された。
