# 増設ALPS配管洗浄作業における身体汚染発生について

2023年12月18日

東京電力ホールディングス株式会社

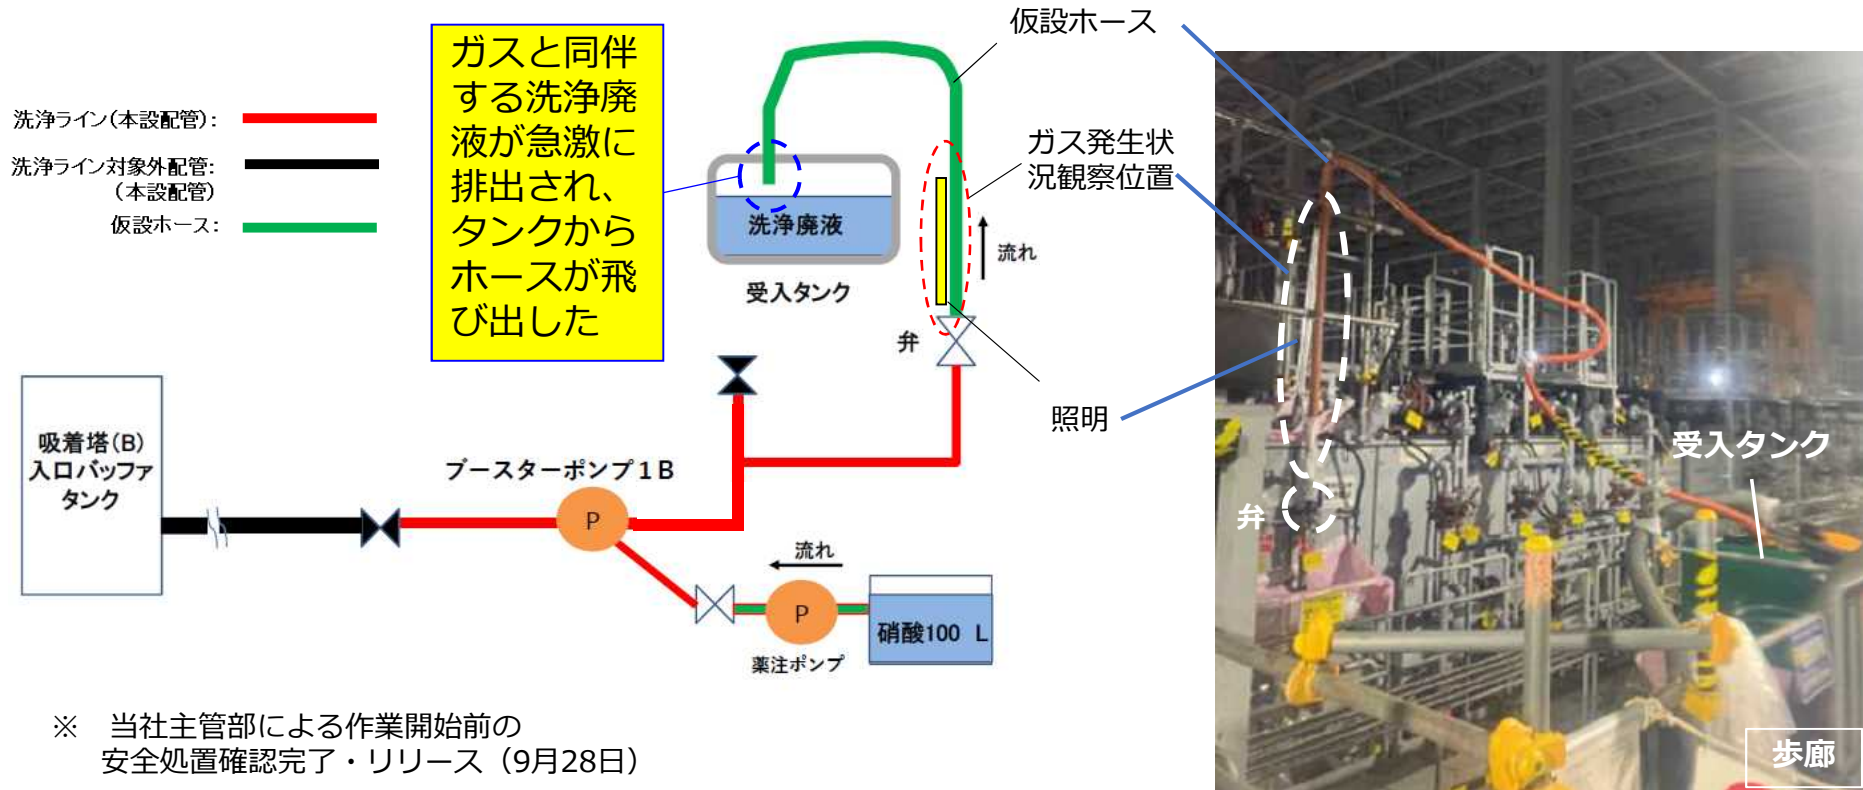
歩廊から吸着塔B側を見た写真

- 配管内部に溜まった炭酸塩と洗浄薬液（硝酸）の反応によって発生したガスと同伴する洗浄廃液が、受入タンク内のホース先端部から勢いよく排出されたことによりタンクからホースが飛び出し、近傍で作業を実施していた作業員2名（A,B）に洗浄廃液が飛散し、汚染した。
- 飛散した洗浄廃液の清掃およびアノラック脱衣補助を行った作業員2名（D,E）は、清掃時または装備（アノラック）脱衣時に汚染したものと推定。

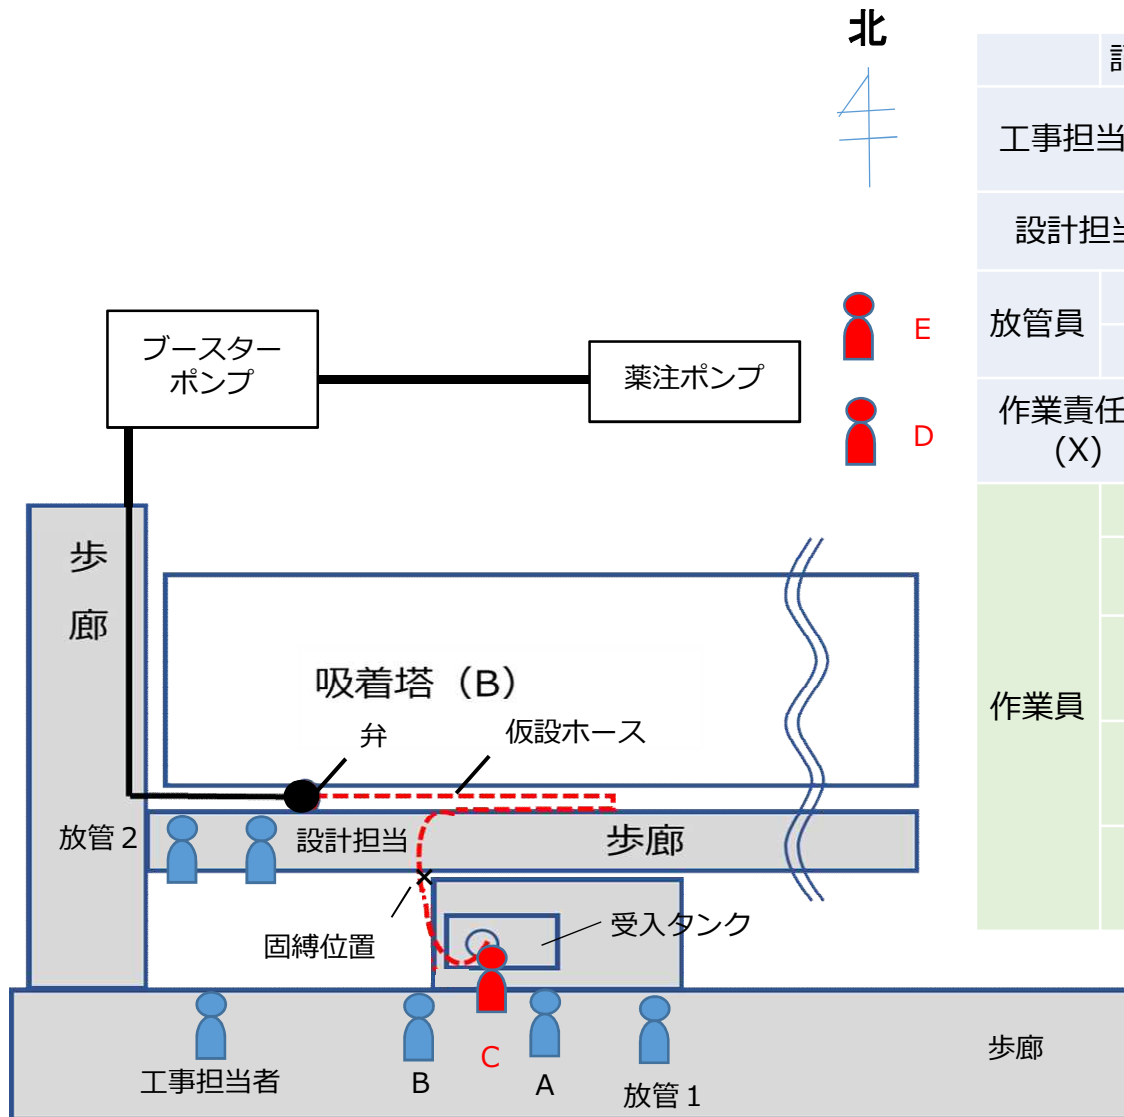
# 4. 1 工事管理体制・作業員の配置(発生前)

※受入れタンク監視(助勢)にあたった作業員A、Bは、当日の作業において身体への汚染付着のおそれがないと判断し、カバーオールを着用

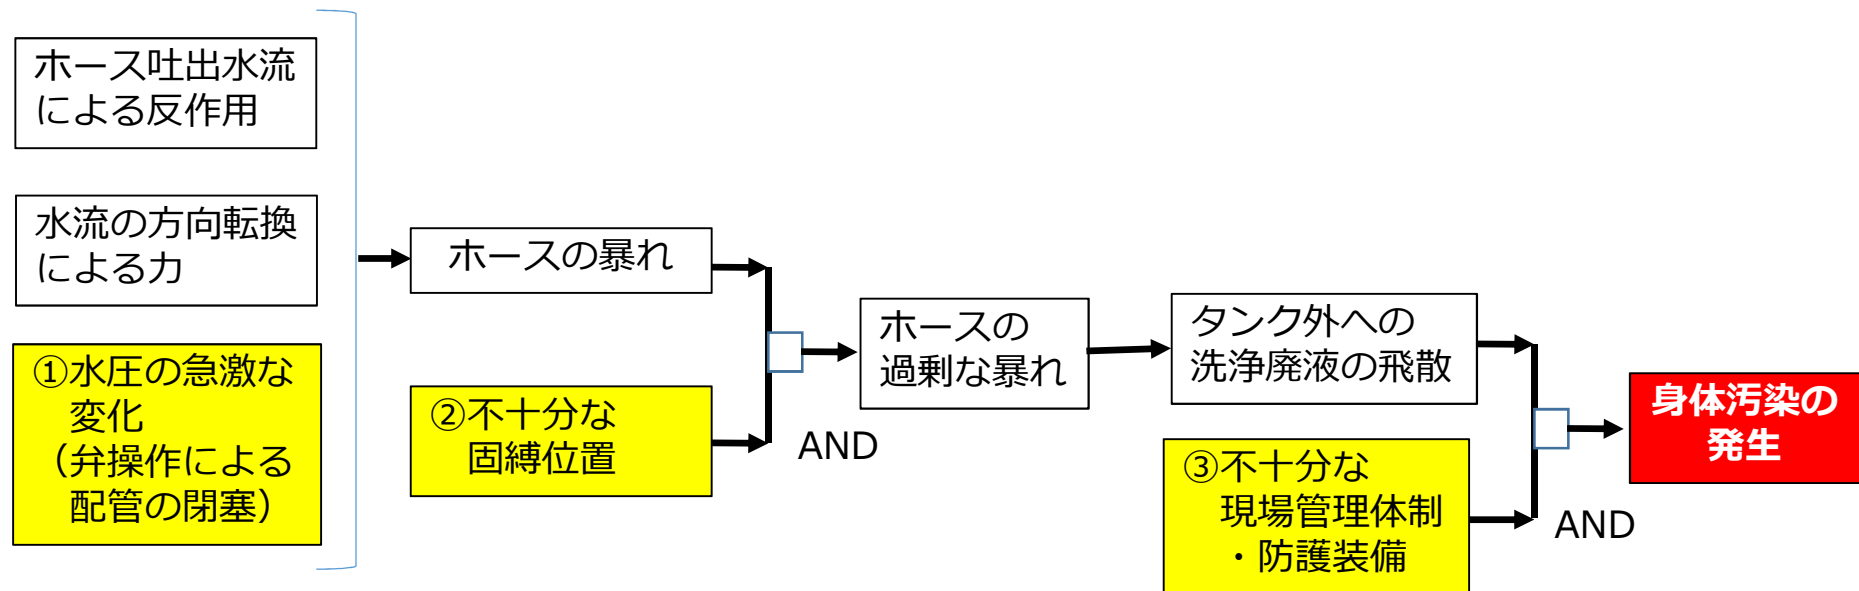
## 【参考】原因の概要（要因ブロック図）

- 事案発生要因のブロック図を示す。3件の要因が重なって身体汚染が発生した。
- 具体的には、①水圧の急激な変化（弁操作による配管の閉塞）、②不十分な固縛位置、③不十分な現場管理体制・防護装備であり、これらが重畳し、身体汚染が発生した。

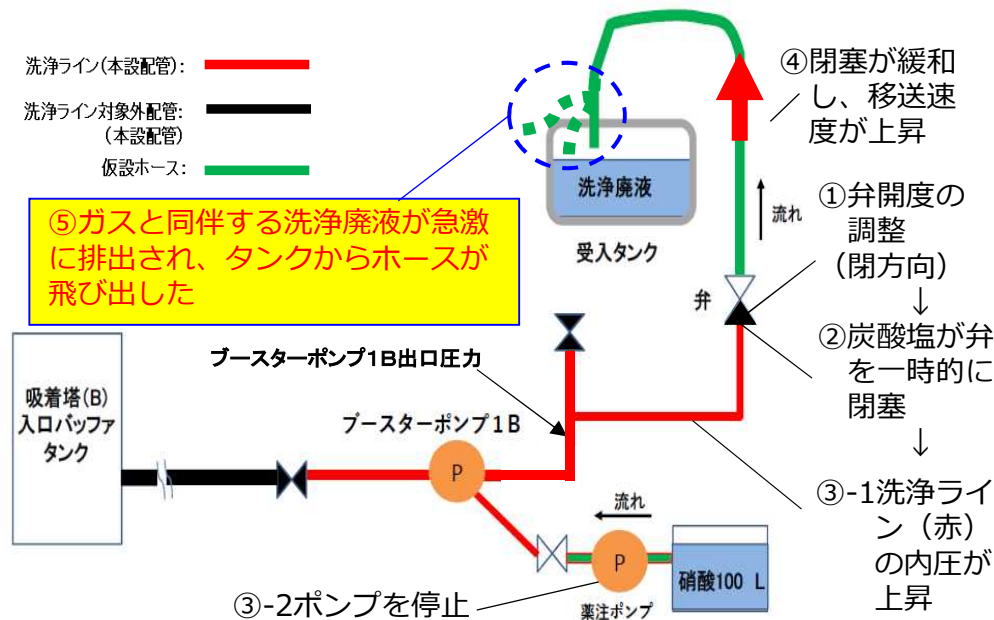
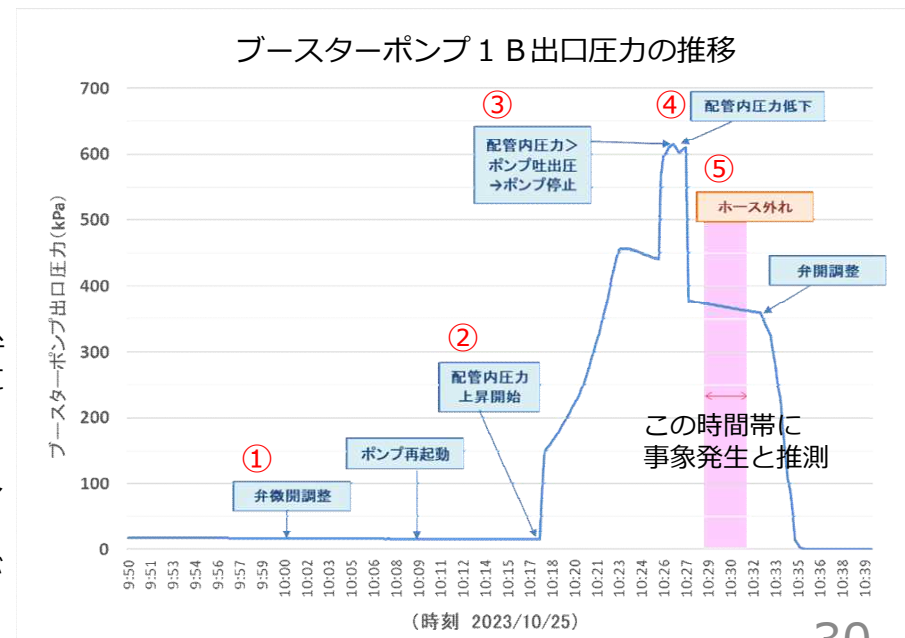
## ■ 弁調整に起因したホースの外れ

- ① 現場にいた東芝の設計担当は、受入タンクへ排出される洗浄廃液の発生量の増加を懸念したことから、炭酸ガスのみを受入タンクへ排出するため、当初予定になかった弁（本設配管と仮設ホースの接続部）開度の調整を実施(閉方向)。
- ② その後、硝酸による溶解によって配管壁面から剥れ落ちた炭酸塩が弁を一時的に閉塞。
- ③ ポンプから当該弁まで（洗浄ラインの本設配管）の内圧が上昇し、硝酸を注入することが出来なくなったことからポンプを停止。
- ④ 炭酸塩の溶解の進行によって閉塞が緩和し流路が形成され、配管内の内圧が低下するとともに、弁の下流側（仮設ホース）における洗浄廃液の移送速度が上昇
- ⑤ ガスと同伴する洗浄廃液が急激に排出され、ホース端部に大きな反力が働き、ホースが外れたものと推定

- 弁開度調整操作の禁止（当該弁に表示札等で表示）を徹底する。
- また、通常や想定と異なる事案が発生した場合には一旦作業を中断し、リスク評価を含む対応方針を協議する。

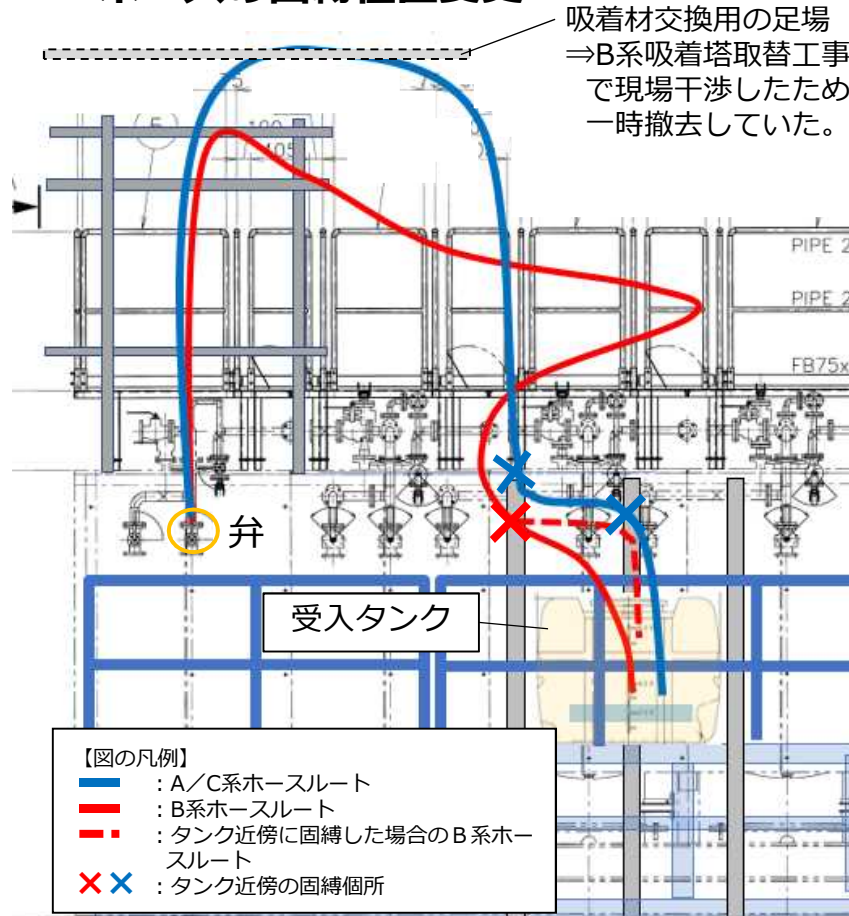
## ■ ホースの固縛位置変更

- 過去に実施したA/C系では、弁出口からホース取り回しの頂点を高くとることができたため、左図（青線）のようにシンプルなホースの敷設が可能だった。
- B系はA/C系のように高い位置に固縛できる構造物がなくホース余長が長くなったことから、ホースが極力逆勾配にならないように敷設すると、左図（赤線）のようにホースの取り回しが複雑になった。
- この際、タンクの直上で固縛すると左図（赤点線）のようにタンクへの差し込み深さが浅くなり、ホース先端と液面との距離が離れることから、廃液排出時のダストの舞い上がりや液位に合わせたホース端部の高さ調整が出来なくなることを懸念した。
- 以上より、B系はA/C系の時と比較してホースを固縛する位置がタンクから離れた個所になり、ホースがタンクから飛び出しやすい状況になった。
- 東芝の工事担当者は、要領書で具体的な固縛個所が明記されていなかったことや、A/C系ではホースがタンクから外れるような兆候が見られなかったことから、「×」の固縛で問題ないと判断した。

- 洗浄廃液が飛散しない構造となる、抜本的な設備改善を検討する。恒久対策が整うまでの間の対策としてはモックアップにより固縛位置を確定する。また、洗浄廃液飛散時の汚染拡大防止のため、対象エリアをハウスで区画する。

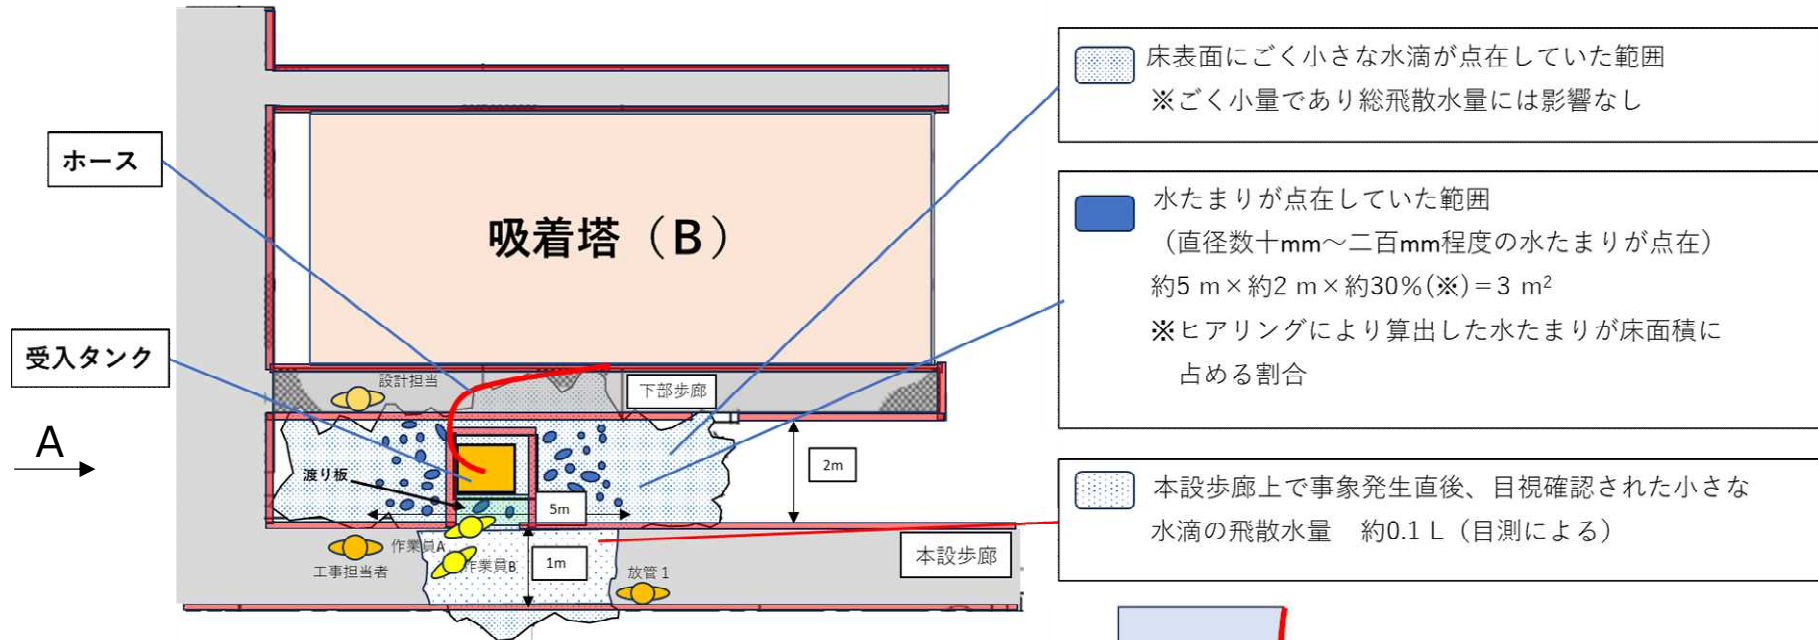
床面への飛散状況

- 当時現場にいた者およびエリアの除染作業に従事した者からヒアリングを実施した結果、作業員が被水した量を含め、飛散量は数リットルと推定
