1号機原子炉建屋南面外壁に確認されたホットスポットとその対策について

2023年12月18日

東京電力ホールディングス株式会社

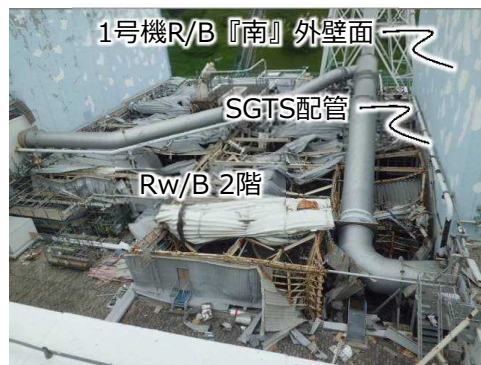
震災後の状況

- 原子炉建屋南面の作業中，外壁にホットスポットを確認した
(表面線量率： γ :最大40[mSv/h]、 $\gamma+\beta$:最大300[mSv/h])
- 南面の一部は1号機Rw/B2階の屋内であったため，当該部の外壁はコンクリート素地となっており，局部的に汚染がとどまるエリアがあると推定

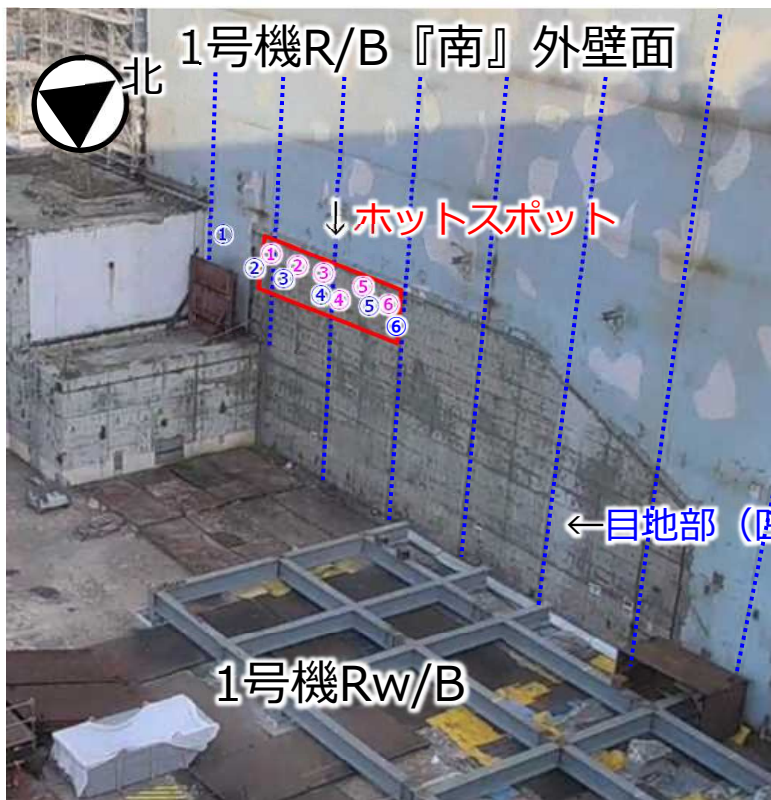
11/2 撮影写真

線量率測定結果

ポイント	線量率(mSv/h)	
	γ	$\gamma+\beta$
①(表面)	20	130
②(表面)	35	150
③(表面)	40	150
④(表面)	25	300
⑤(表面)	20	80
⑥(表面)	30	250
①(壁+1m)	2.5	4.5
②(壁+1m)	6.0	15.0
③(壁+1m)	8.0	25.0
④(壁+1m)	7.5	30.0
⑤(壁+1m)	5.0	13.0
⑥(壁+1m)	7.5	27.0

- 現在、遮蔽対策を検討中
- 有人作業が限定的である遠隔操作によるアンカー削孔作業等は継続して進める
- 線量測定の結果から、オペフロ付近の線量も西・北・東面と比較して2倍程度であることから別途遮蔽対策を検討する
- 工程影響は精査中であるが、廃炉工程への影響が最小限となるよう対策や工程短縮策を進める

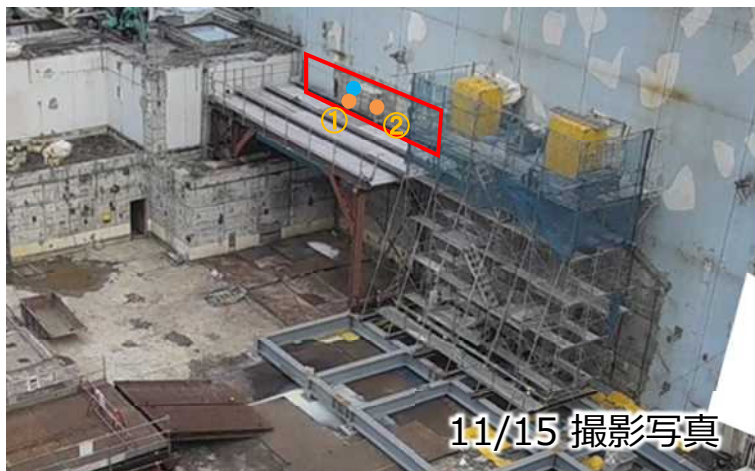
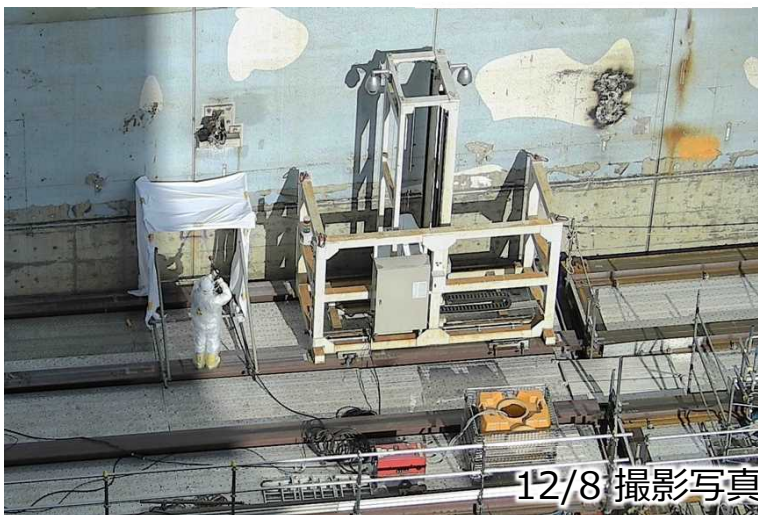
高圧洗浄の状況

- ホットスポットへの対策立案に先立ち、高圧洗浄及び剥離除染剤による試験的除染を実施した
- 試験的除染の結果、いずれも十分な効果が得られなかった
- コンクリートは有孔材であるため、雨水等を経由し汚染が浸透し、当該除染では浸透深さまで除染が到達していないものと推察

対策	実施日	対策前		対策後	
		γ	γ+β	γ	γ+β
● 高圧洗浄	12/8	37	250	35	230
● ① 剥離除染剤	12/13~15	25	180	23	160
● ② 剥離除染剤	12/13~15	24	250	23	220
