## 第 6 0 回及び第 6 1 回技術情報検討会の結果概要等

令和 5 年 1 2 月 2 1 日

原子力規制庁

「東京電力福島第一原子力発電所事故の調査・分析に係る  
中間取りまとめ（2023年版）」から得られた知見等について

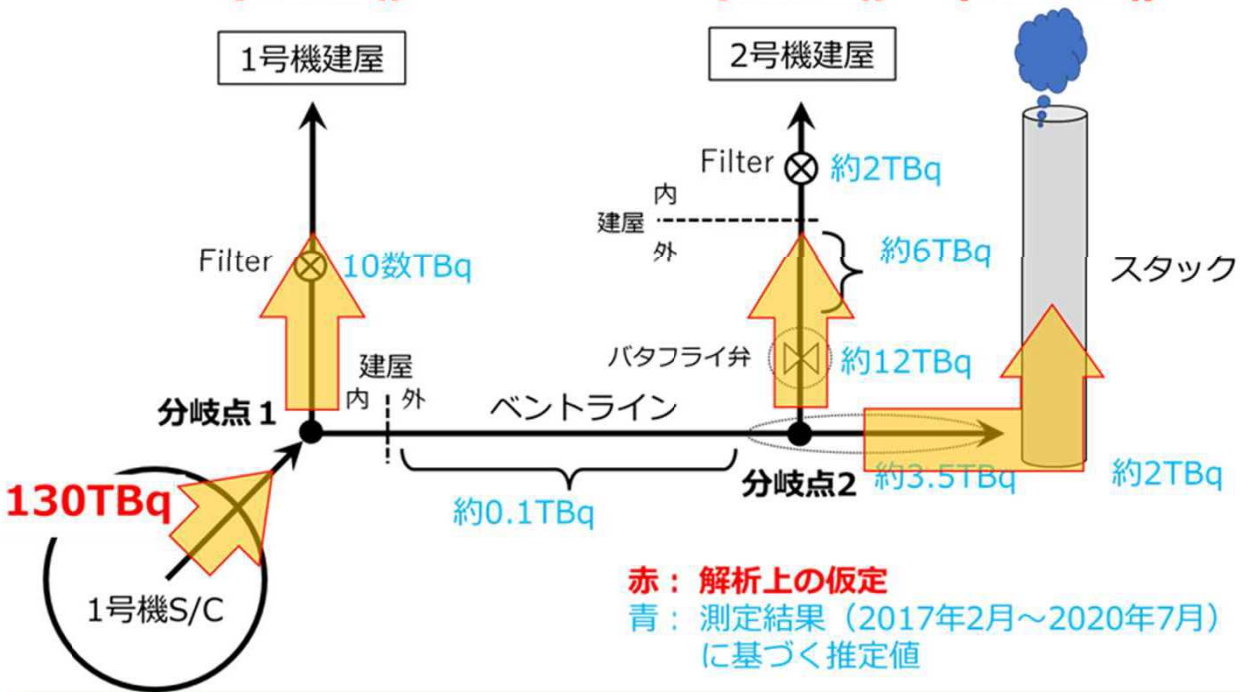
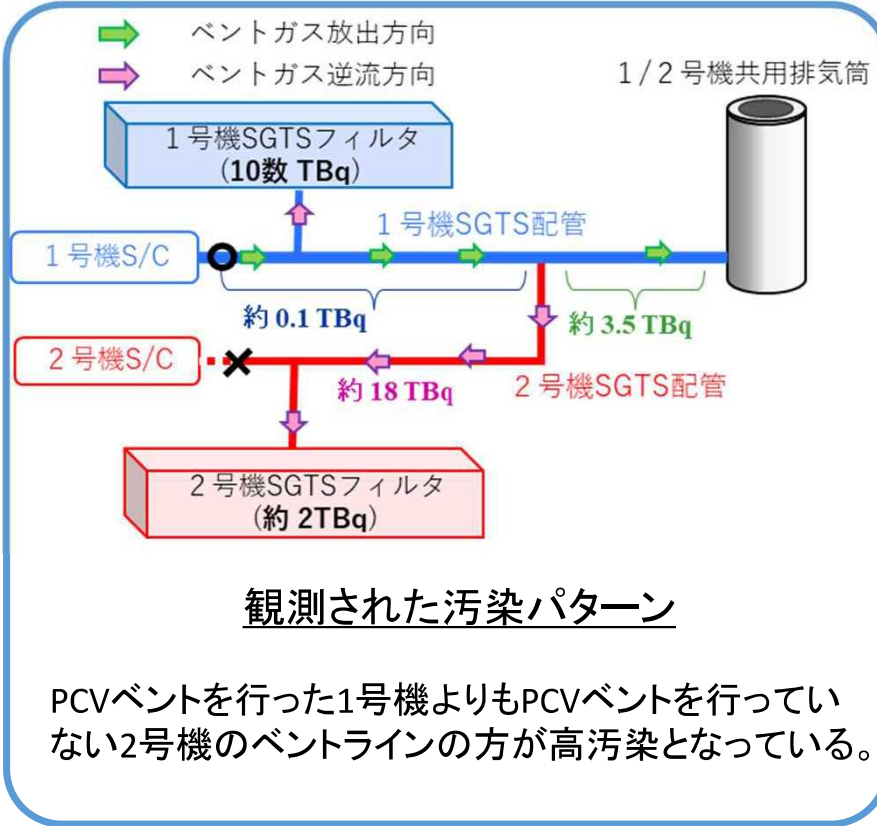
第一章第一節 1/2号機ベント配管系の特徴的汚染パターンからの知見

ベントラインの汚染パターンに係る再現解析 (RELAP5コード) を実施。

汚染パターン形成の主なメカニズムは、  
水蒸気の凝縮及び凝縮水の低所への  
移動によるものと推定。

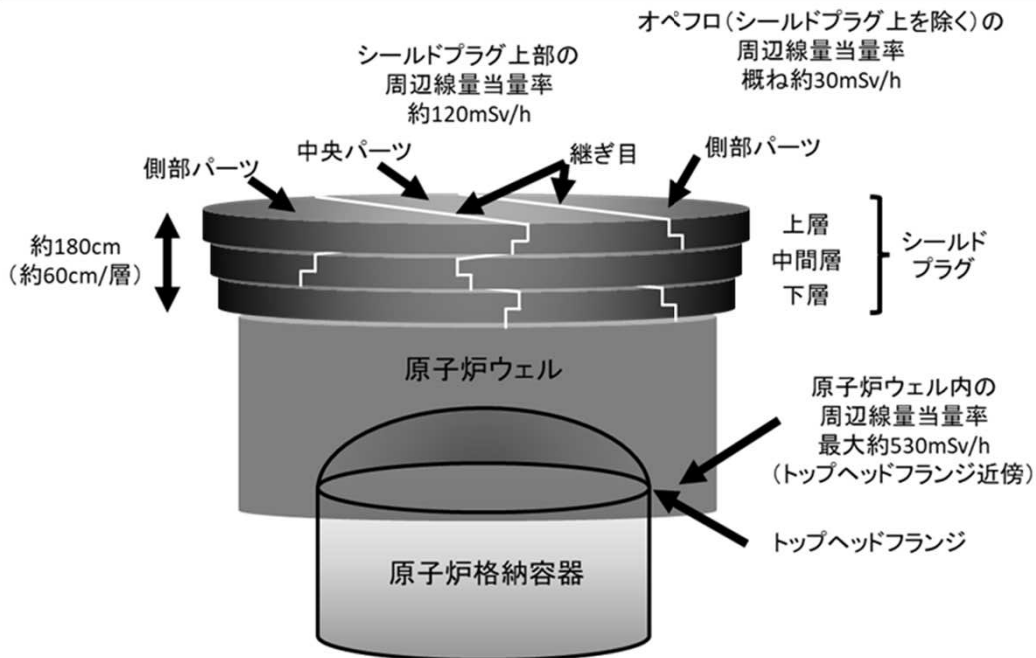
原子炉ウェル及びシールドプラグ構造概略図

- ✓ シールドプラグ上層上面等の周辺線量当量率測定結果から、シールドプラグ上層と中間層の間の汚染状況を推定するためには、シールドプラグの鉄筋の影響は無視できない。
- ✓ シールドプラグ上層と中間層の間の汚染密度は、場所によって大きなバラツキがあるが、大まかな汚染状況の推定は可能。
- ✓ 原子炉ウェルよりも強い汚染がシールドプラグの上層と中間層の間及び継ぎ目に存在する。
- ✓ シールドプラグ上層と中間層の間の汚染密度は平均で $5.5 \sim 7.5E+10Bq/cm^2$ となり、放射能量に換算すると62PBq $\sim$ 84PBqに相当する。

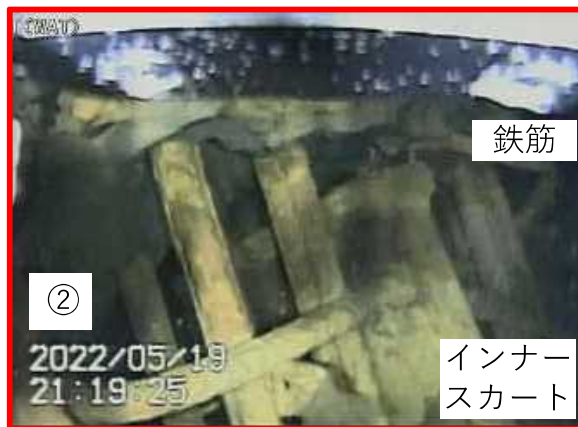
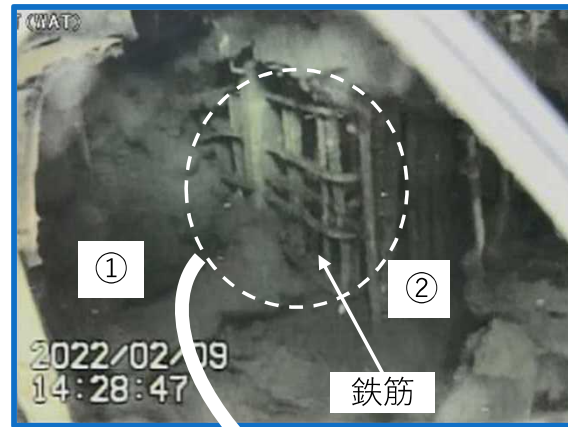
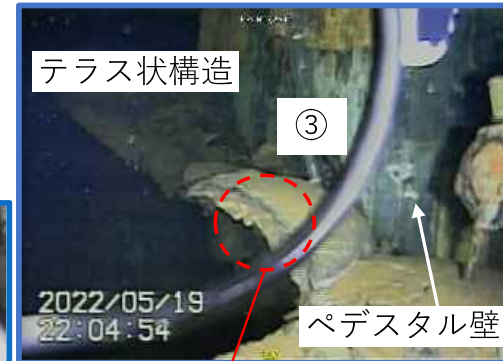
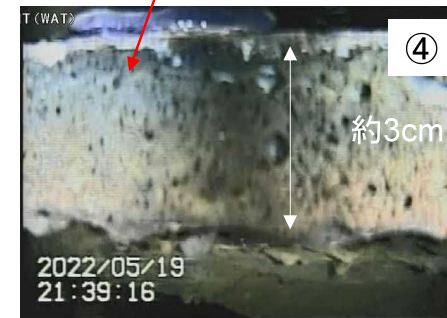
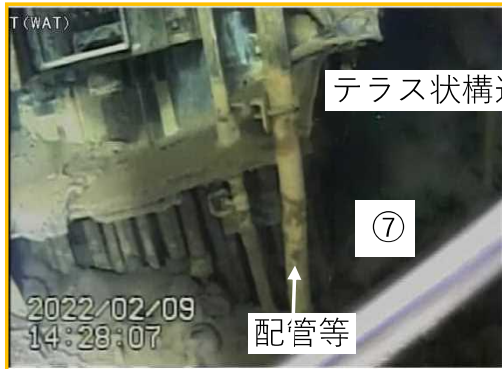
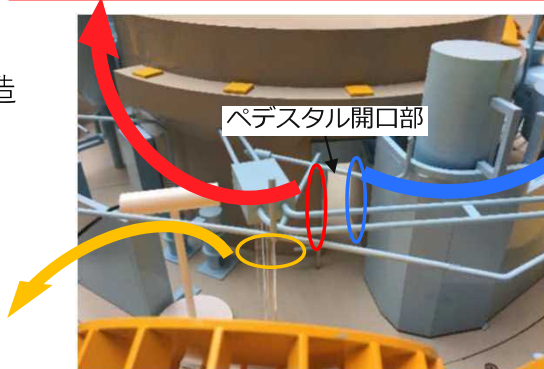
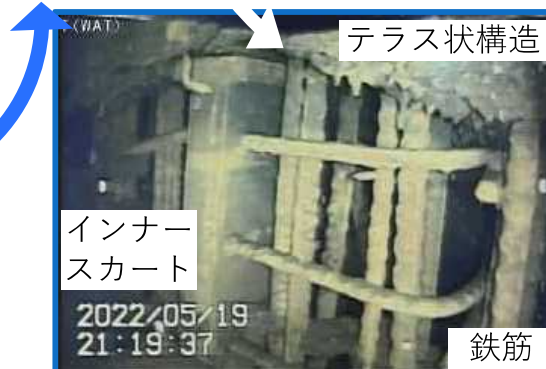
第二章第一節 1号機原子炉格納容器内の様子と検討状況(1)

- ① ペDESTAL開口部付近に、高さ1.0m程度のマウンド状(小山状)のもの。落下した溶融炉心に由来するものである可能性が高い。
- ② ペDESTAL開口部付近のコンクリート(両側)がかなりの範囲にわたって喪失。コンクリート内部の鉄筋部及びインナースカートはほぼ原形をとどめて残存。
- ③ ペDESTAL外周部は、テラス状構造(開口部付近では原子炉格納容器底部から1.0~1.1m、開口部の反対側では0.2~0.4m程度の高さ)を観測。コンクリート破損はテラス状構造以下の部分にのみ生じているように見える。

⑦ テラス状構造下部に位置する配管等の金属構造物は概ね維持されているように見える。

④ テラス状構造の断面は、気泡を伴う構造(厚さ約3cmの推定)が見られる(極一部の映像で確認。詳細は不明。)テラス状構造の下面は滑らかなように見える。

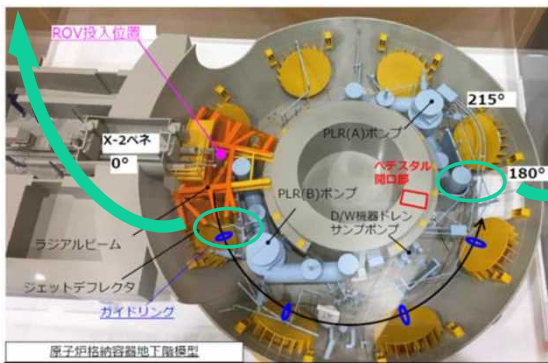
鉛遮蔽体及びテラス状構造

- ⑤ ジェットデフレクターの裏側にも、ペDESTALから到達したと考えられる**堆積物**。ジェットデフレクター自体には大きな損傷などは見られない。見える範囲では原子炉格納容器の内面に大きな損傷はない。
- ⑥ ペDESTAL開口部付近では、テラス状構造の下部に空洞が確認されている。(開口部から離れた場所は、現段階で不明。)
- ⑧ テラス状構造の位置で鉛遮蔽体(鉛毛マット)が溶けて落下しているように見える。テラス状構造の上部では鉛遮蔽体(鉛毛マット)の被覆材料(グラスファイバーとのこと)は維持されているように見え、著しい高温の影響はほぼテラス状構造付近に限られているように見える。

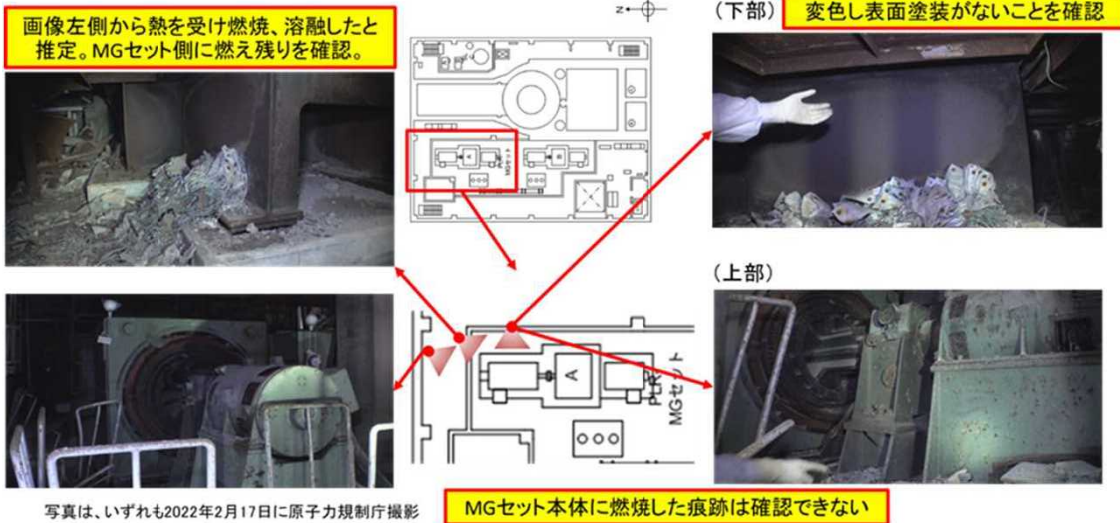
MGセット(A)の北側の状況

その結果、着火原因までは判明しなかったものの、火災の発生場所は、可燃物が燃焼した痕跡が確認された4号機原子炉建屋4階北西部の再循環ポンプ電動発電機(MGセット(A))周辺と特定。

火災の発生源や着火原因等については、現場に残されている燃え残り物などを分析することによって、更に判明する事項もあると考えられるため、引き続き検討を行う。

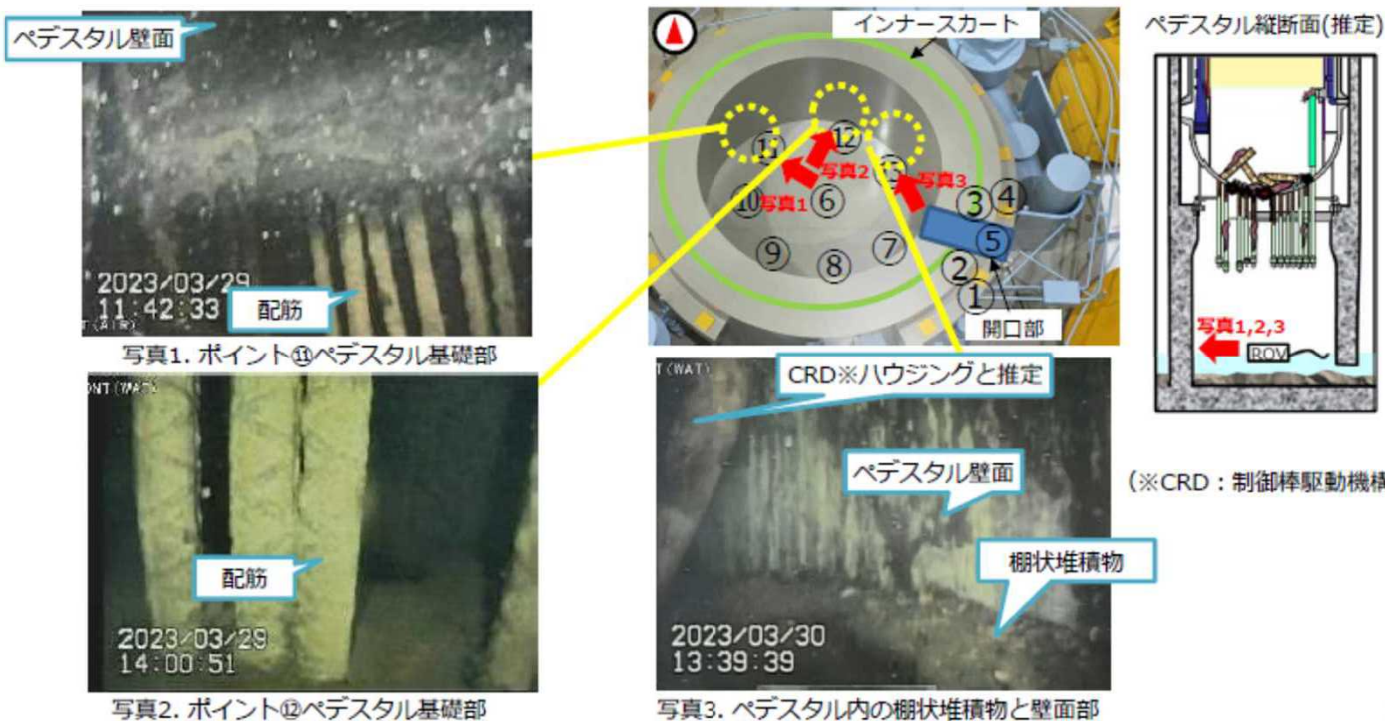
- ペDESTAL内側下部のコンクリートが一部消失している箇所(床面より1m程度)には配筋を確認
  - 配筋には、垂直方向の引っ張り荷重を支持する縦筋と、周方向の引っ張り荷重を支持する横筋が存在するが、縦筋は大きな変形がなく当初の形状を維持<写真1>
  - 配筋は、製造時に施工されている格子状の凹凸が確認され、製造・据え付け時の寸法が維持されていると推定<写真1,2>
- 配筋露出箇所の上部には、棚状堆積物が存在し、それより上部にはコンクリートが残存<写真3>

- ・ペDESTAL内側は、床面より1m程度の範囲で全周にわたってコンクリートが消失。
- ・配筋は、大きな変形はなく、表面にも大きな熱影響は確認されなかった。

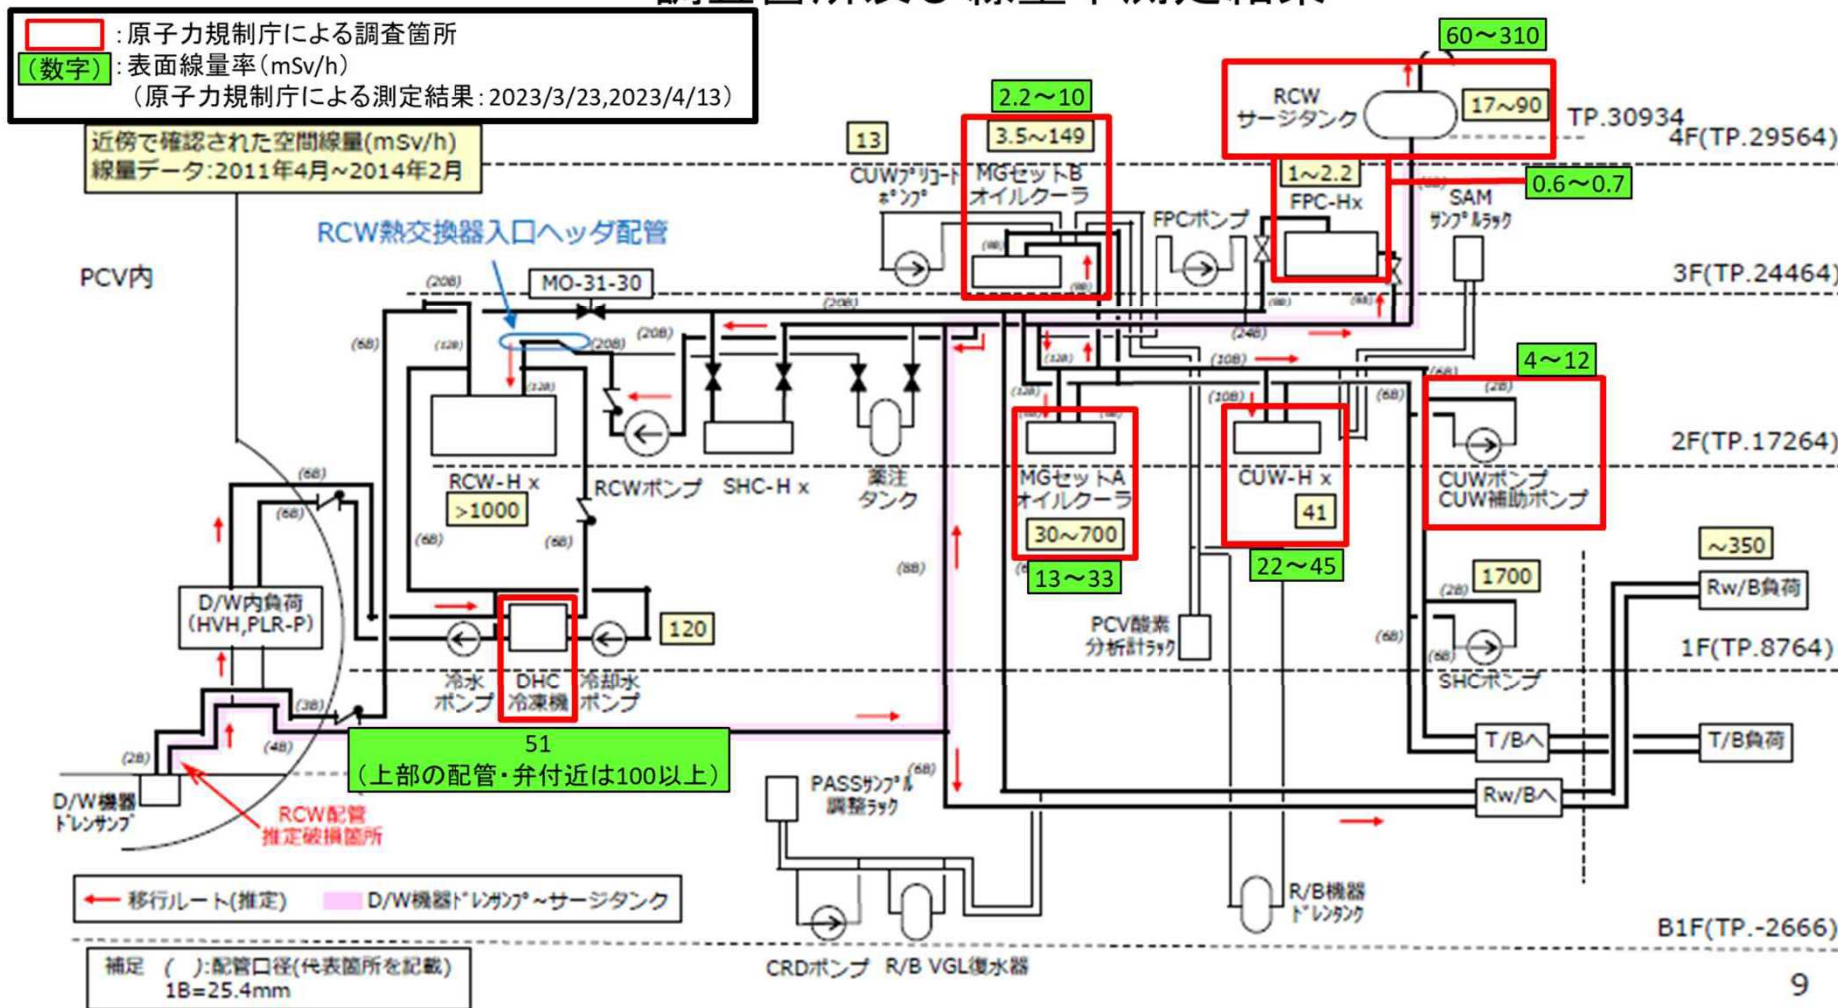
## 2) 1号機原子炉補機冷却系(RCW)の高汚染 調査箇所及び線量率測定結果

格納容器内での配管損傷  
から系統の高汚染が生じた。
