原子力施設等におけるトピックス
(令和6年1月15日～1月22日)

令和6年1月24日
原子力規制庁

高浜発電所4号機の蒸気発生器伝熱管損傷について

2024年1月22日
関西電力株式会社

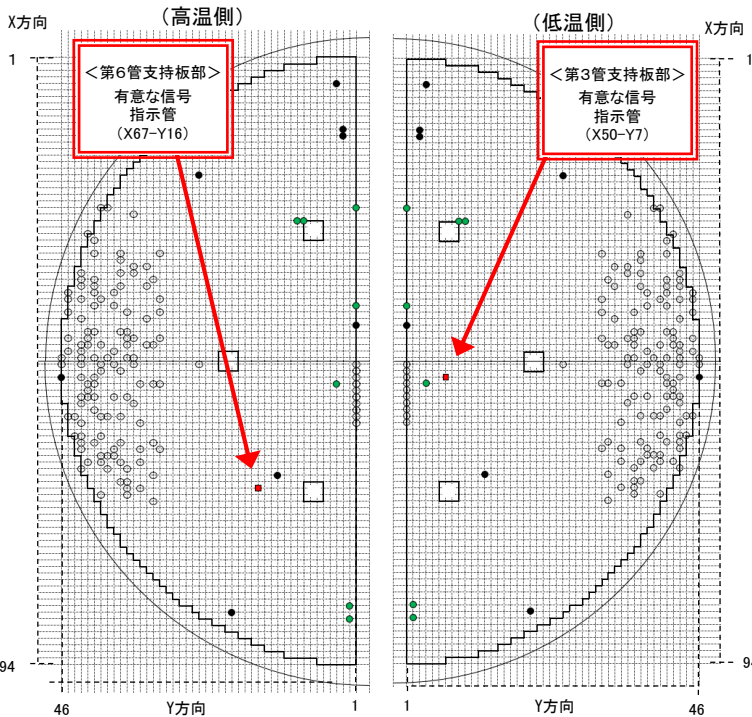
A-SG上部から見た伝熱管位置を示す図

○その結果、A-SGの伝熱管2本及びC-SGの伝熱管2本に有意な信号指示が認められた。A-SGの伝熱管1本は高温側の管支持板部付近(※2)に外面からの減肉とみられる信号指示、A-SGの伝熱管1本及びC-SGの伝熱管2本は、低温側の管支持板部付近に外面きずとみられる信号指示だった。

- : 今回外面減肉指示が認められた位置 (2本)
- (緑) : 既施栓管(①外面減肉) (7本)
- (黒) : 既施栓管(②拡管部応力腐食割れ) (8本)
- : 既施栓管(①②以外) (129本)

なお、有意な信号指示が認められた伝熱管4本については、高温側および低温側管板部で施栓し、使用しないこととします。

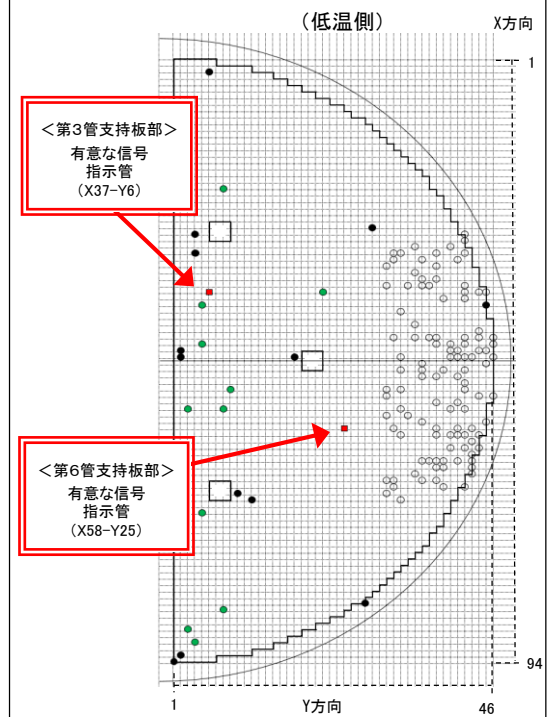
C-SG上部から見た伝熱管位置を示す図

- : 今回外面減肉指示が認められた位置 (2本)
- (緑) : 既施栓管(①外面減肉) (11本)
- (黒) : 既施栓管(②拡管部応力腐食割れ) (13本)
- : 既施栓管(①②以外) (110本)

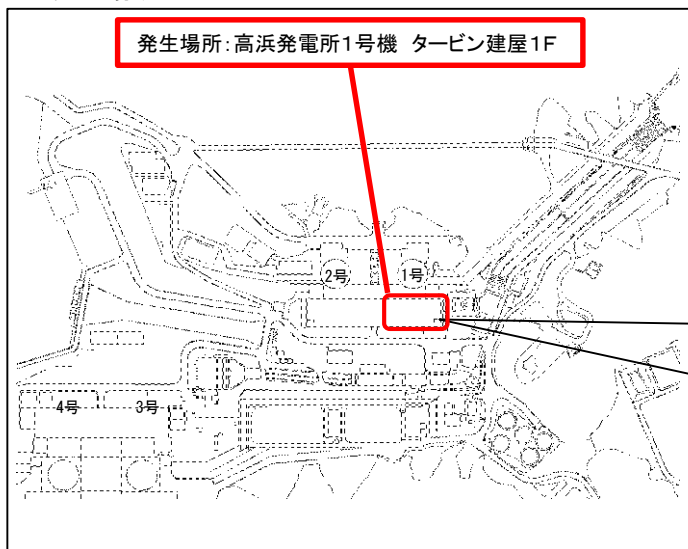
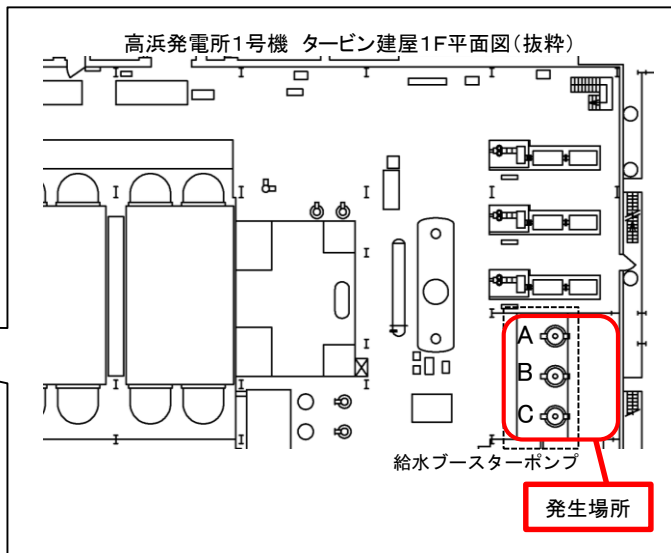
<発生場所>

高浜発電所1号機は定格熱出力一定運転中(加圧水型軽水炉 定格電気出力82万6千キロワット、定格熱出力244万キロワット)のところ、1月21日23時25分頃に巡回点検を行っていた運転員が、タービン建屋1FにあるB給水ブースタポンプ※¹入口配管(2次系)の一部から僅かな蒸気漏れを確認しました。

3時00分に漏えい箇所を系統から隔離し、周辺温度が十分に低下したことを確認したうえで、当該部配管の点検調査を開始することとしていました。その後、運転員が運転中の給水ブースタポンプ2台の状態を点検していたところ、5時00分頃にA給水ブースタポンプのグランド部※²から堰内への2次系冷却水の漏えい量が通常よりも多いことを確認しました。点検の結果、現時点でプラントの運転状態には問題ないものの、今後の運転に万全を期すため、当該ポンプを停止した上でグランド部の点検等を行うこととしました。

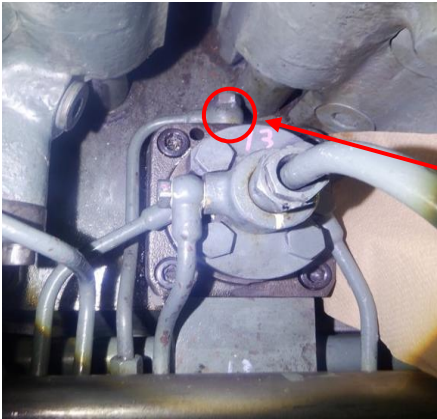
<p style="text-align: center;">漏えい箇所</p>

号機	5号機	
件名	非常用ディーゼル発電機の不具合について	
不適合の概要	<p>2024年1月16日午後4時45分頃、5号機原子炉建屋付属棟1階、高圧炉心スプレイ系ディーゼル発電機室（非管理区域）にて、非常用ディーゼル発電機の定例試験後の現場確認中に、当社社員が燃料配管の継ぎ手部分から油（約0.8L）が漏れていることを確認しました。そのため、燃料配管への燃料の供給を停止し、漏えいが止まったことを確認しております。</p> <p>その後、公設消防へ連絡しました。</p> <p>なお、漏れた油は堰にとどまっており、油の外部等への流出はなく、環境への影響はありません。</p> <p style="text-align: center;">＜上から見た図＞</p>

<p style="text-align: center;">＜横から見た図＞</p>	
安全上の重要度／損傷の程度	<p>＜安全上の重要度＞</p> <p>安全上重要な機器等 / その他</p>	<p>＜損傷の程度＞</p> <p><input type="checkbox"/> 法令報告要</p> <p><input type="checkbox"/> 法令報告不要</p> <p><input checked="" type="checkbox"/> 調査・検討中</p>
対応状況	今後、油が漏れた原因を調査し、再発防止対策を講じてまいります。
