令和 6 年能登半島地震後の志賀原子力発電所の現状及び今後の対応

令和 6 年 2 月 7 日
原子力規制庁

令和6年能登半島地震以降の 志賀原子力発電所の現況について（1月30日現在）

2024年1月30日
北陸電力株式会社
北陸電力送配電株式会社

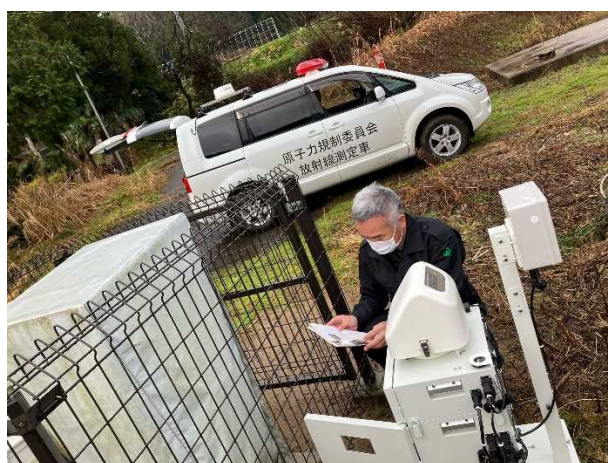
局名	測定器	回線1	回線2	電源	不具合の状況
＜防護措置判断用ポスト＞					
馬渡(まわたり)局等 14局	可	有線	携帯	商用+蓄電池	通信の不具合
本郷(ほんごう)局等 2局	可	有線 2系統	携帯	商用+蓄電池及 び非常用発電機	通信の不具合
氷見市上余川 (ひみしかみよかわ) 局	可	有線	携帯	商用+非常用発 電機	電線・通信線 の柱が崩落
＜環境放射能水準調査用ポスト＞					
能登空港(のとくう こう)局	可	有線	—	商用+蓄電池(瞬 停用)	電源断・通信 の不具合

写真1 馬渡局の様子
(1/7撮影:原子力規制委員会)

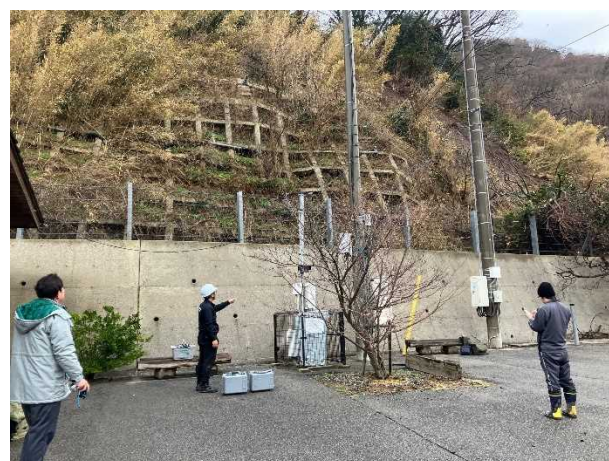
写真2 深見局の様子
(1/31撮影:原子力規制委員会)

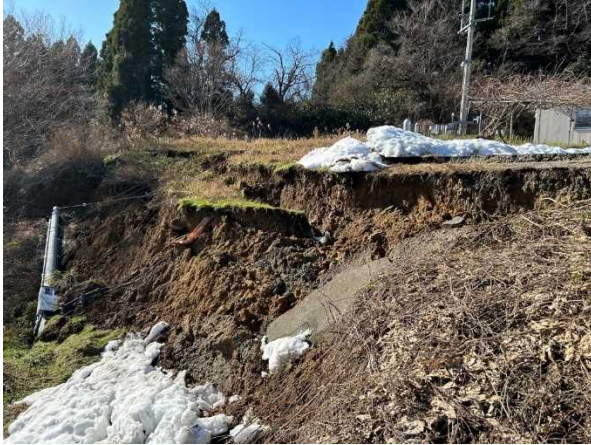
写真3 氷見市上余川局周辺の様子
(1 / 2 撮影：富山県)

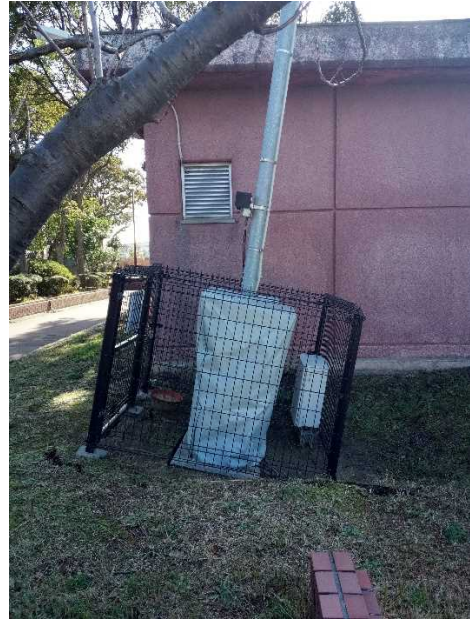
※上記18局のほか、旭町(あさひまち)等3局について、測定は継続していたものの、液状化のため移設。

写真4 旭町局の様子
(1 / 5 撮影：石川県)

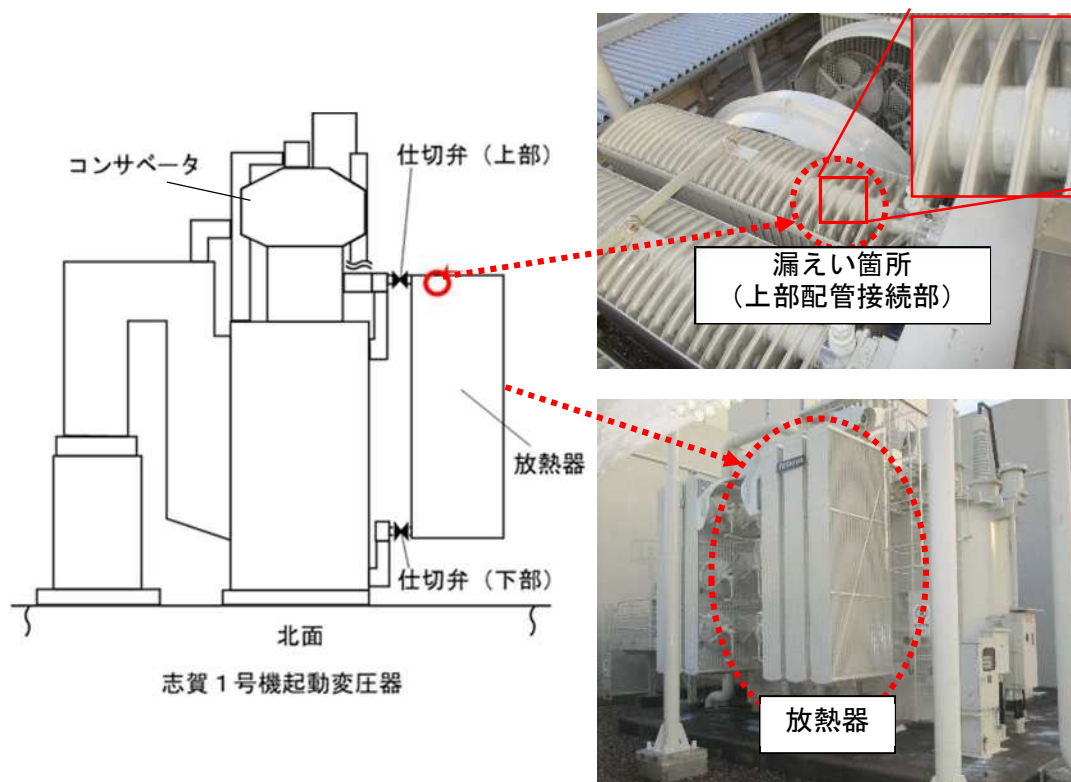
志賀 1 号機起動変圧器 点検結果
 (外観点検結果 (2024 年 1 月 11 日点検実施))

志賀1号機起動変圧器の外観点検の結果、No. 4放熱器上部配管接続部の損傷を確認した。また、放圧板の動作および変圧器本体にてコンサベータ内のゴム袋が損傷した可能性があることを確認した。（別添1）

対象部位	地震による影響	
変圧器本体	無	—
ブッシング	無	—
タップ切替器	無	—
放熱器	有	【No. 4】 ・ 上部配管接続部の損傷 ・ 補強板とフィンの溶接部に割れ 【No. 1～3、No. 5、6】 ・ 補強板とフィンの溶接部に一部ひび割れ
コンサベータ	有	コンサベータ内のゴム袋が損傷した可能性あり
放圧装置	有	放圧板の動作
吸湿呼吸器	無※	※絶縁油混入 (コンサベータ内のゴム袋が損傷したことによる混入と想定)
温度計	無	—
油面計	無	—
衝撃油圧継電器	無	—
ガス検出器	無※	※ガス滞留 (放圧板の動作あるいはコンサベータ内のゴム袋が損傷したことによる混入と想定)
弁	無	—
配管	無	—

No. 4 放熱器の上部配管接続部に損傷が生じ、損傷箇所から絶縁油が漏えいしたが、漏えいした絶縁油については地下ピットにて貯留され、その後回収した。

- ・ 低圧電気試験を2024年1月末までに実施するとともに、放圧板およびコンサベータ内のゴム袋について、同年2月末までに取替を実施する。
- ・ No. 4放熱器を切離して、起動変圧器を仮復旧できないか検討を行うとともに、今後取替を実施する。また、No. 4放熱器上部配管接続部の損傷に関して更なる調査を行う。

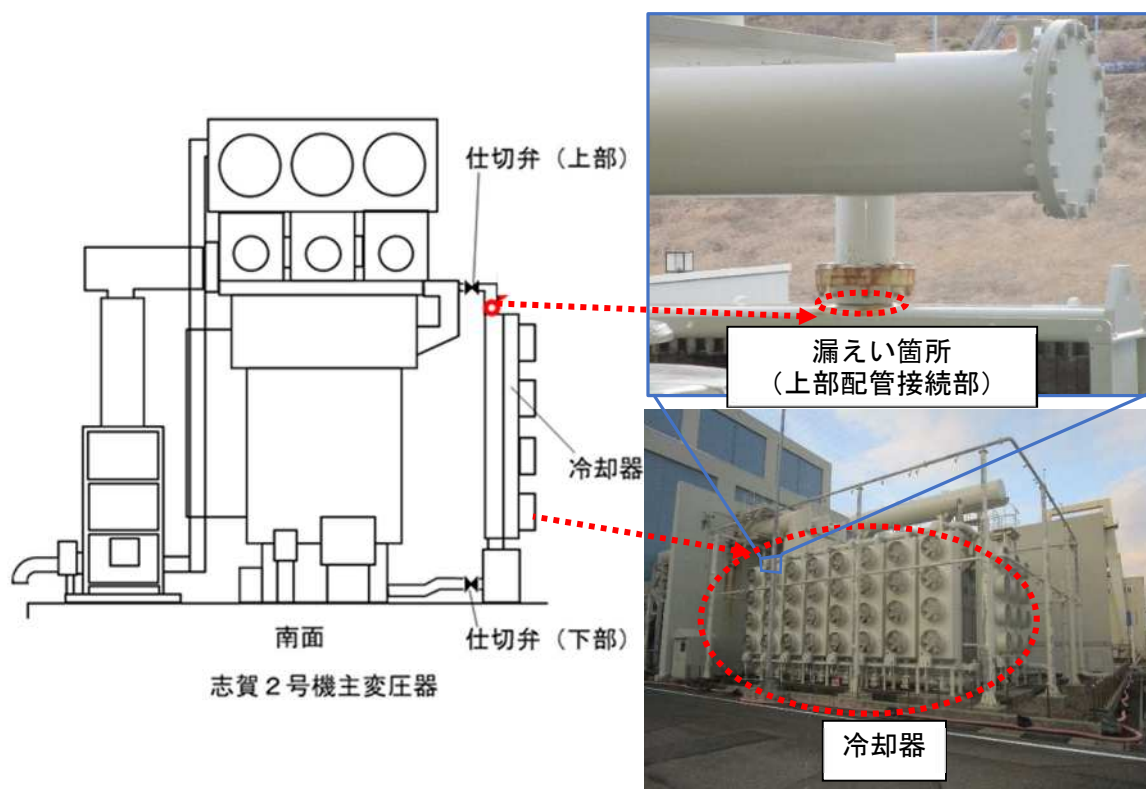
志賀2号機主変圧器 点検結果
 (外観点検結果 (2024年1月15日点検実施))

志賀2号機主変圧器の外観点検を行った結果、No. 11冷却器上部配管接続部の損傷を確認した。また、No. 1～No. 10冷却器上部配管接続部の塗装ひび割れおよびコンサベータと放圧管を接続する配管の損傷等を確認した。絶縁油の燃焼等の火災発生を示す形跡は認められなかった。なお、志賀2号機主変圧器の油中ガス分析を実施した結果、変圧器の内部故障の兆候を示すガスが検出された。（別添2）

対象部位	地震による影響	
変圧器本体	無	—
ブッシング	無	—
避雷器	無	—
タップ切替器	無	—
冷却器	有	【No. 11】 ・冷却器上部配管接続部の損傷 【No. 1～10】 ・冷却器上部配管接続部に塗装ひび割れ
コンサバータ	無	—
放圧装置	有	放圧板の動作
吸湿呼吸器	無	—
温度計	無	—
油面計	無	—
衝撃油圧継電器	無	—
ガス検出器	無*	※ガス滞留 (コンサバータと放圧管を接続する配管の損傷による正常動作)
弁	無	—
配管	有	コンサバータと放圧管を接続する配管の損傷

No. 11 冷却器上部配管接続部に損傷が生じ、損傷箇所から絶縁油が漏えいしたが、漏えいした絶縁油については地下ピットにて貯留され、その後回収した。

- ・ 比率差動継電器の動作に加え、油中ガス分析にて変圧器の内部故障の兆候を確認したことから、2024年1月末までに低圧電気試験を行うとともに、同年2月中旬から内部点検を実施する。また、内部点検に合わせてNo. 1～No. 10冷却器上部配管接続部の非破壊検査を実施する。
- ・ 内部点検の結果を踏まえて、放圧板を含め変圧器の修理方法について検討する。また、No. 11冷却器上部配管接続部の損傷に関して更なる調査を行う。

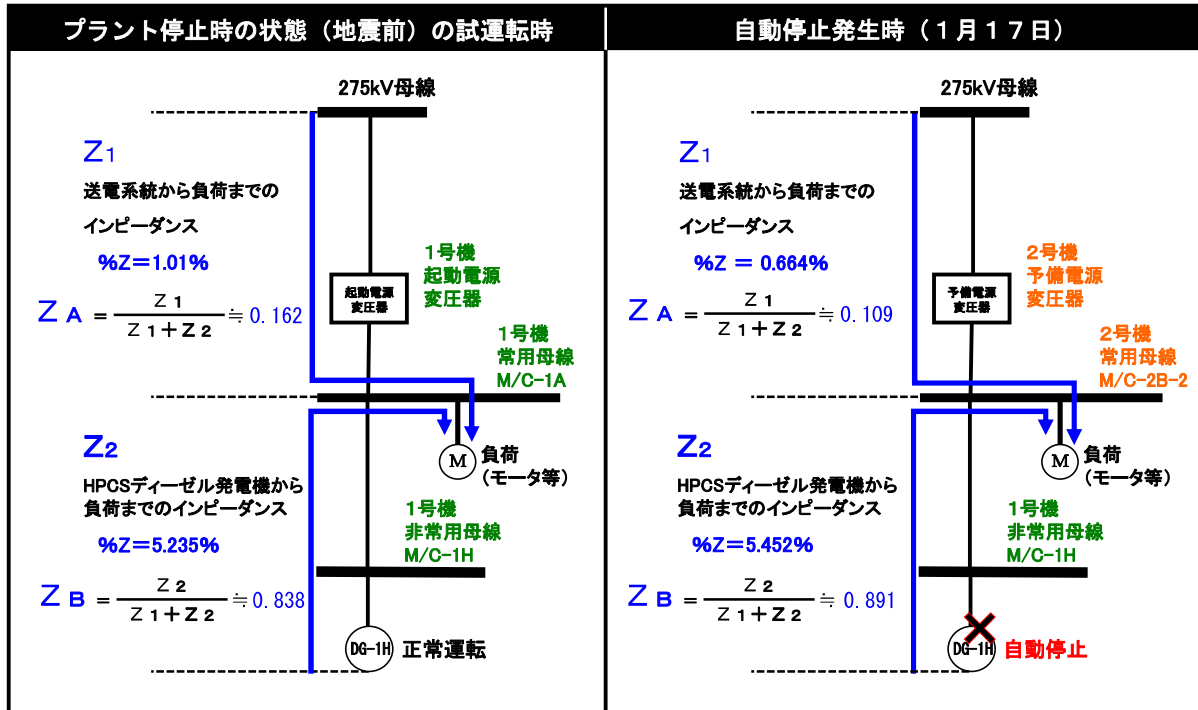
図 1 所内電源構成におけるインピーダンスの状態

- ・ 試運転時の所内電源構成におけるインピーダンス^{※2}が、HPCSディーゼル発電機の負荷を取りにくい状態であったこと。（別添1 図1）
- ・ 試運転の並列時において、HPCSディーゼル発電機の電圧が所内電源系統の電圧よりも通常と比較して高めとなっていたことから、並列直後はHPCSディーゼル発電機の出力を上げにくい制御状態であったこと。（別添1 図2）

地震前は $Z_A:Z_B=1:5$, 1月17日は $Z_A:Z_B=1:8$

1月17日のほうがHPCSディーゼル発電機から負荷へ電流が流れにくい

- ・ HPCSディーゼル発電機の試運転時には、負荷が取りやすい所内電源構成の状態で行うことを手順書に反映する。
- ・ 並列時にHPCSディーゼル発電機の電圧を調整する際、従来並列時に確認していた専用の計器に加え、発電機電圧と母線電圧も確認するよう手順書に反映する。
