# 高温焼却炉建屋からの放射性物質を含む水の漏えいに関 係する原因と対策

2024年2月19日

東京電力ホールディングス株式会社

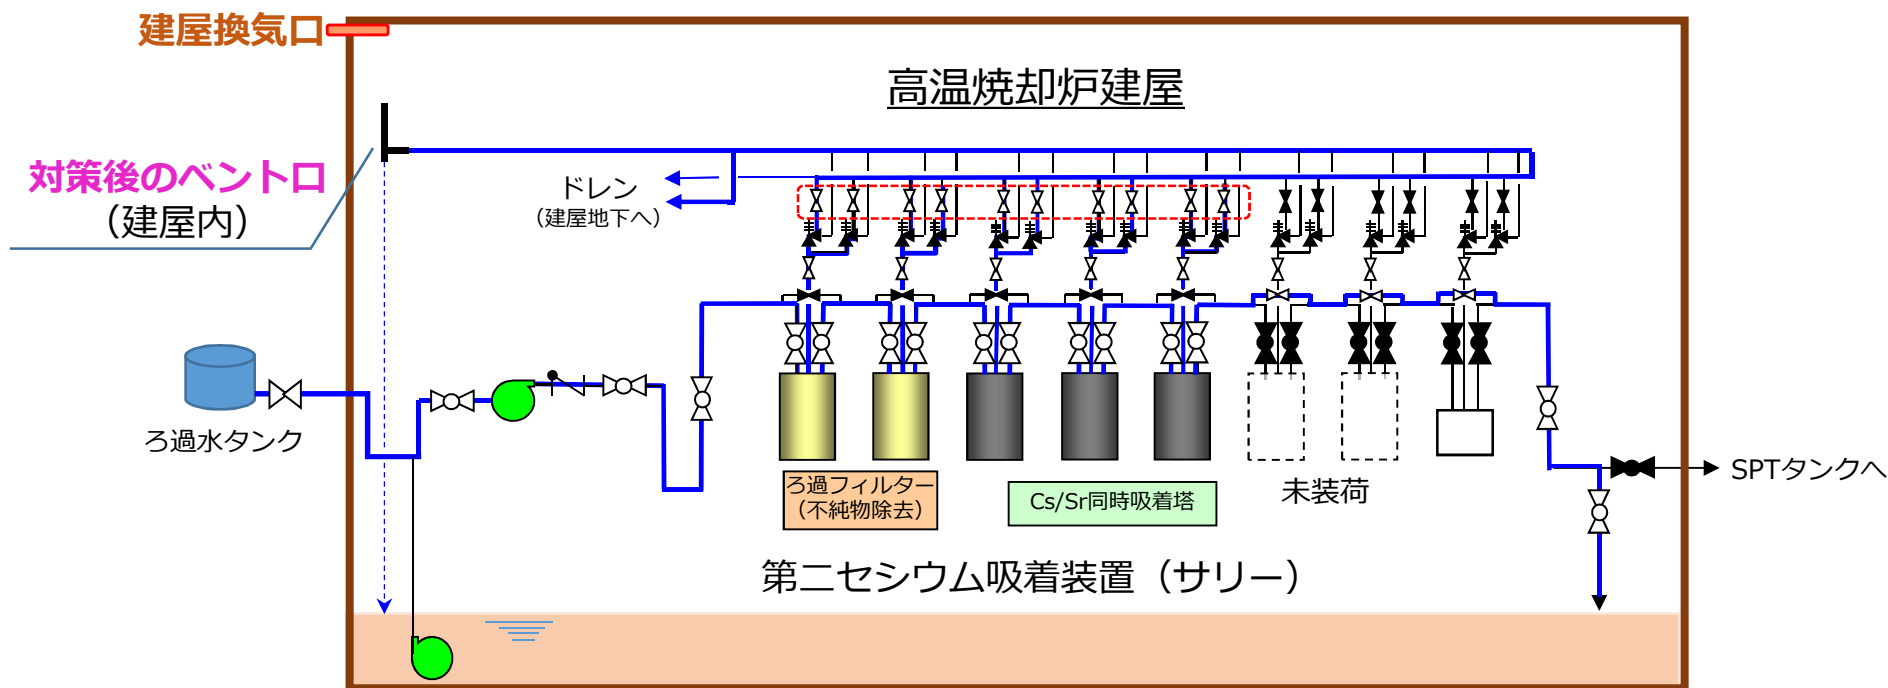
## 設備改善イメージ

- 本事案を踏まえて、設備面に関する改善検討を実施。なお、検討にあたり以下を考慮。
  - 高い濃度の液体放射性物質を屋外に漏えいさせないこと
  - 既存設備にて求められる仕様要求を満足すること（停止中に発生する吸着塔内の水素を滞留させないこと）

建屋外に直接開放している現状のベント口については、今回のような事案が起きても、建屋内の管理された区域に排出する構造に変更し、水素滞留防止のための建屋換気口を追設する。

- ✓ ベントラインの一部を切断して、ベント口を建屋内とする
- ✓ ベント口が建屋内となり、建屋内で水素滞留をさせないため、壁面に水素を大気開放させるための建屋換気口を設ける

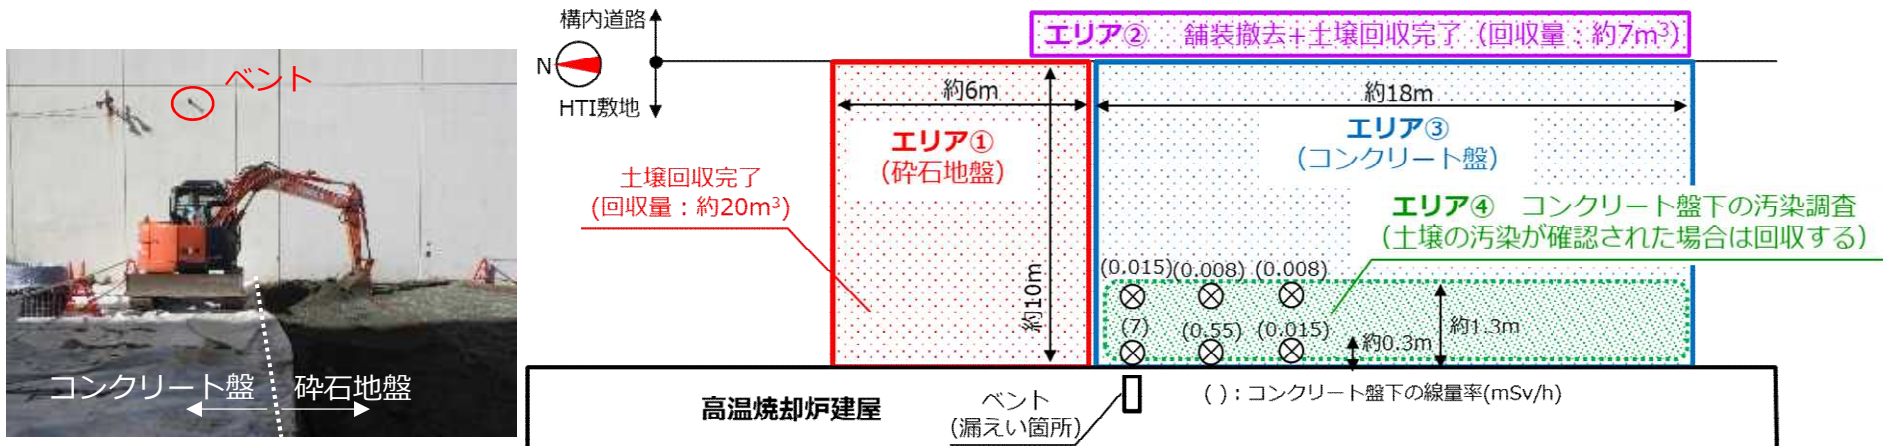
- ✓ 2月8日より土壌回収作業を開始。埋設設備の損傷、回収作業に伴うダスト飛散ならびに作業員の被ばく抑制を図りながら慎重に作業を実施中（シート等による養生により、漏れた放射性物質の拡散リスクを低減しながら作業を実施）。
- ✓ 土壌回収は、地表面の線量率\*が平均0.020mSv/h以下（周辺のBG相当）になるまで実施する。
  - ・エリア①～③の完了により、緊急性の高い放射性物質の拡散リスクを排除した。
  - ・エリア④漏えい箇所直下のコンクリート盤でのコア削孔の結果、土壌の線量率は7mSv/hであったことから、コンクリート盤下の汚染調査と土壌回収を実施しており、地表面の線量率\*が平均0.020mSv/h以下になることを確認する。

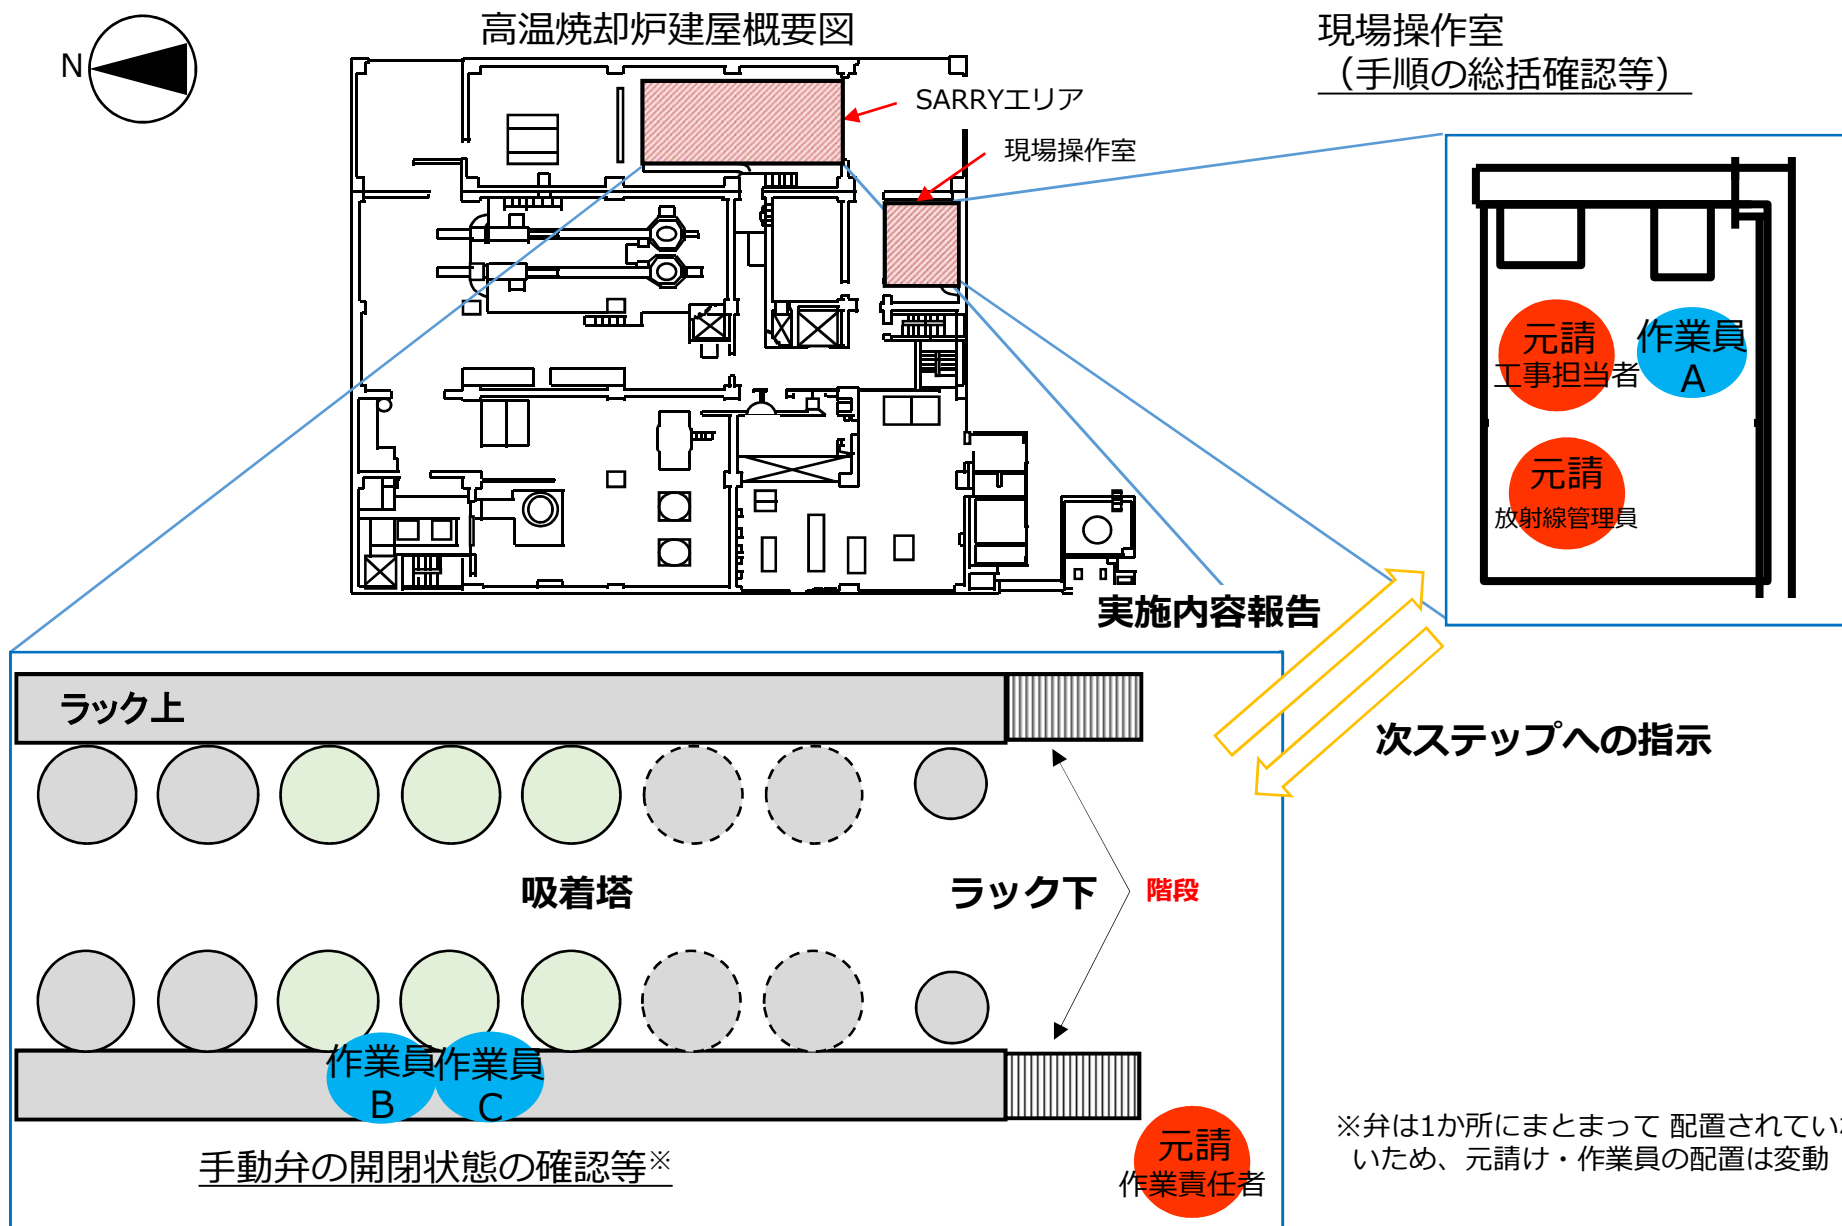
# 【参考1】作業員の配置図（建屋内）

※弁は1か所にまとめて配置されていないため、元請け・作業員の配置は変動
