令和6年能登半島地震における原子力施設等への影響及び対応

令和6年1月10日
原子力規制庁

石川県能登地方で発生した地震による 志賀原子力発電所の影響について

令和6年能登半島地震による志賀原子力発電所の影響について（第5報）

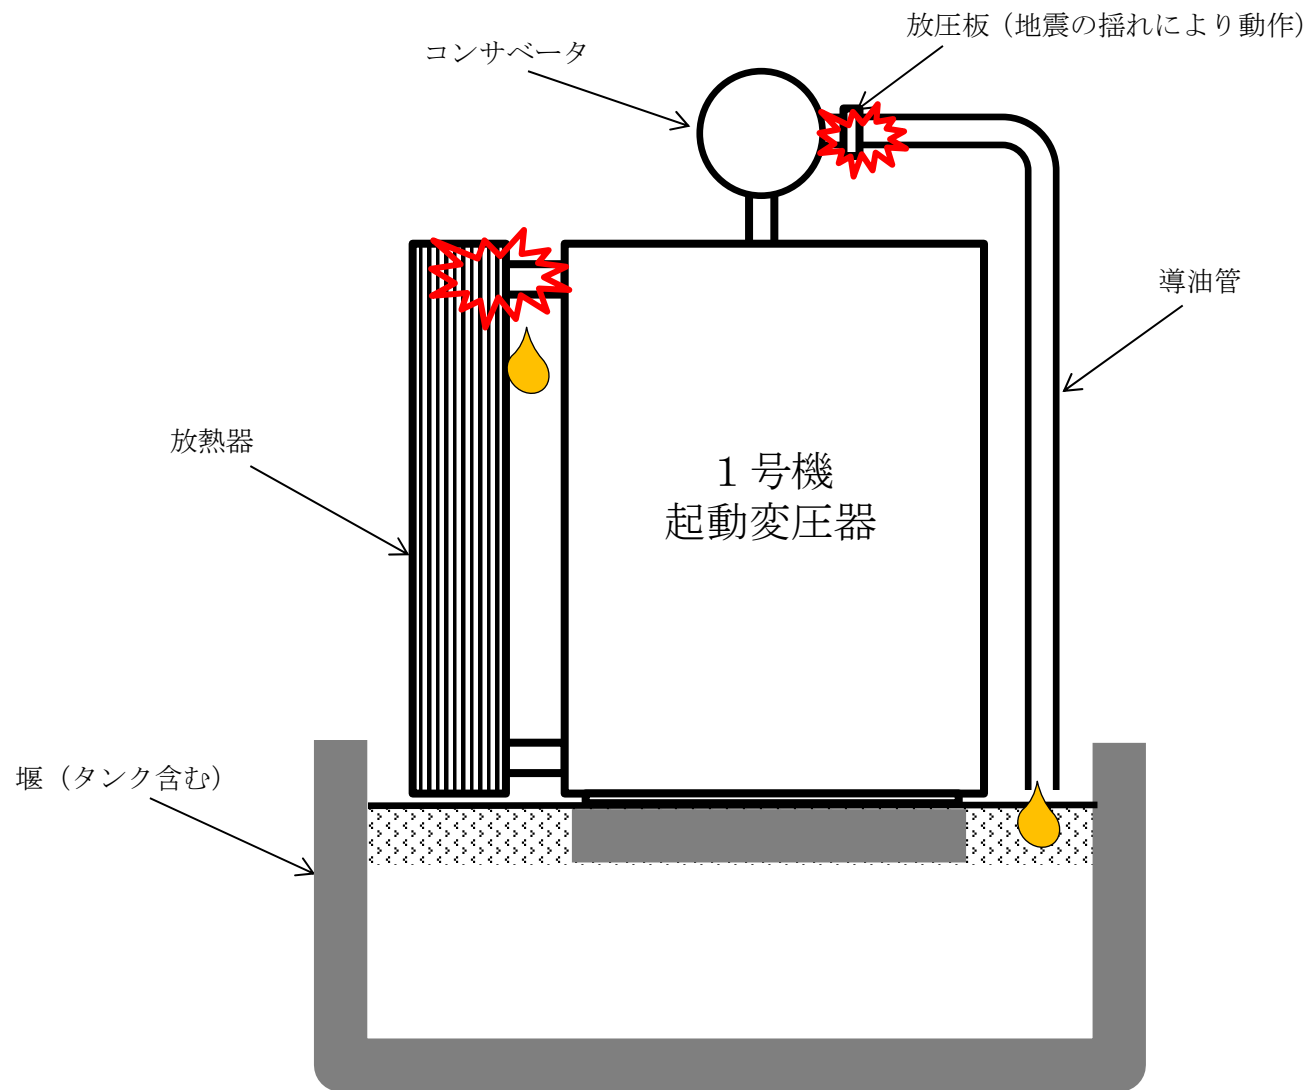
1号機 起動変圧器油漏れ概要図

- ・当該変圧器からの油漏れがあることを確認したことから、1月1日19時23分に代替の予備電源変圧器への切り替え操作を実施した。
- ・当該変圧器の現場確認を行い、変圧器の絶縁油が約3,600リットル漏れ

ていると推定したが、絶縁油は堰内に収まっており、外部への影響はない。なお、漏えいした油のドラム缶への回収は完了しており（1月2日16時47分完了）、最終的な回収量は4,200リットルとなった（雨水及び噴霧消火の水を含む）。

- ・なお、地震発生時に当該変圧器の放圧板の動作及び噴霧消火設備を手動起動したことを確認した。放圧板が動作した原因等は調査中である。また、火災の発生は確認されていない。
- ・原子力発電工作物に係る電気関係報告規則第3条第4号に該当

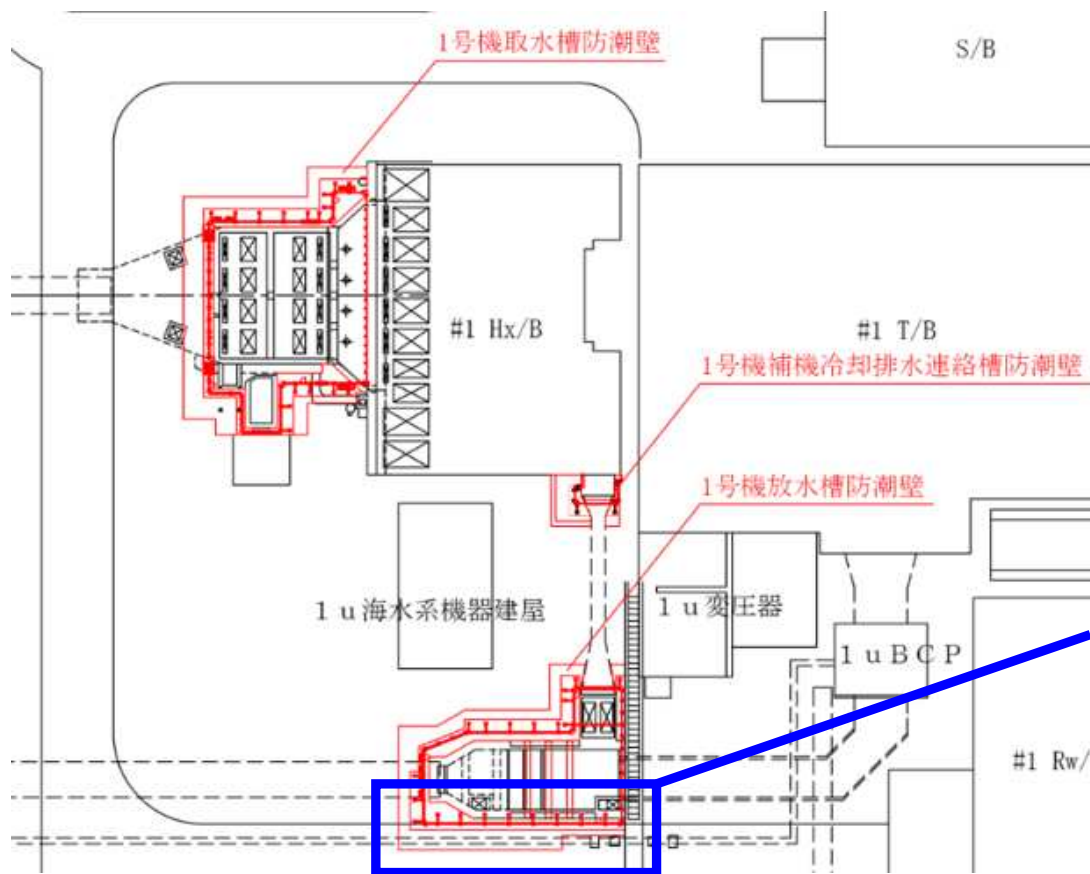
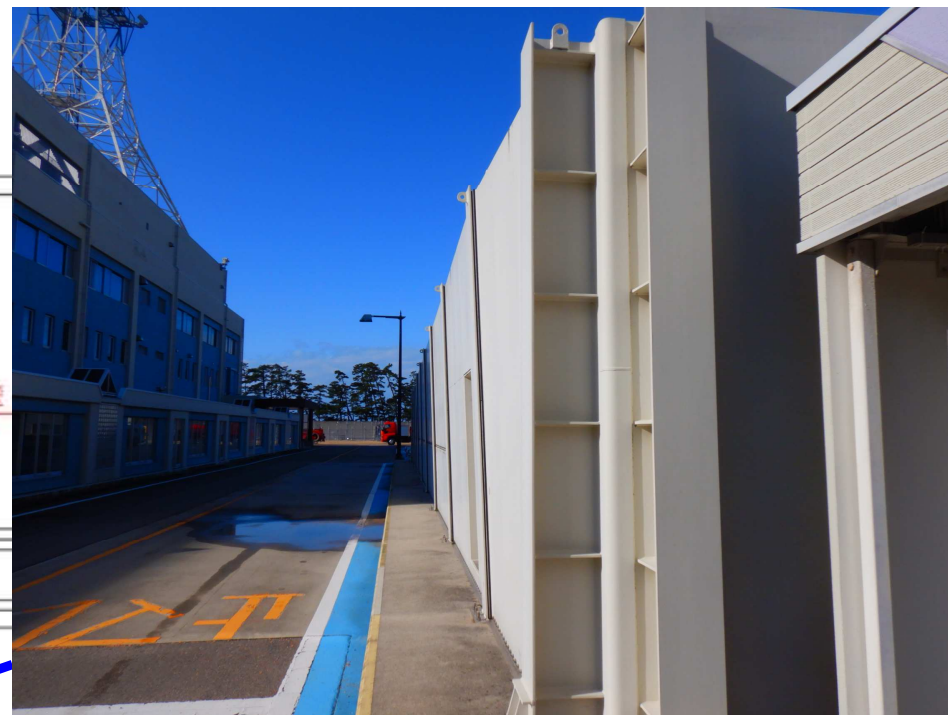
1号機 放水槽防潮壁の傾き

放水槽の周囲（全周約 108m）に津波対策として設置した鋼製の防潮壁（高さ 4m）の南側壁が、地震の影響により数 cm 程度傾いていることを確認したが、その他の側壁は健全であり、倒壊する恐れはない。

防潮壁の南側壁が事務本館側に全体的に傾きあり。

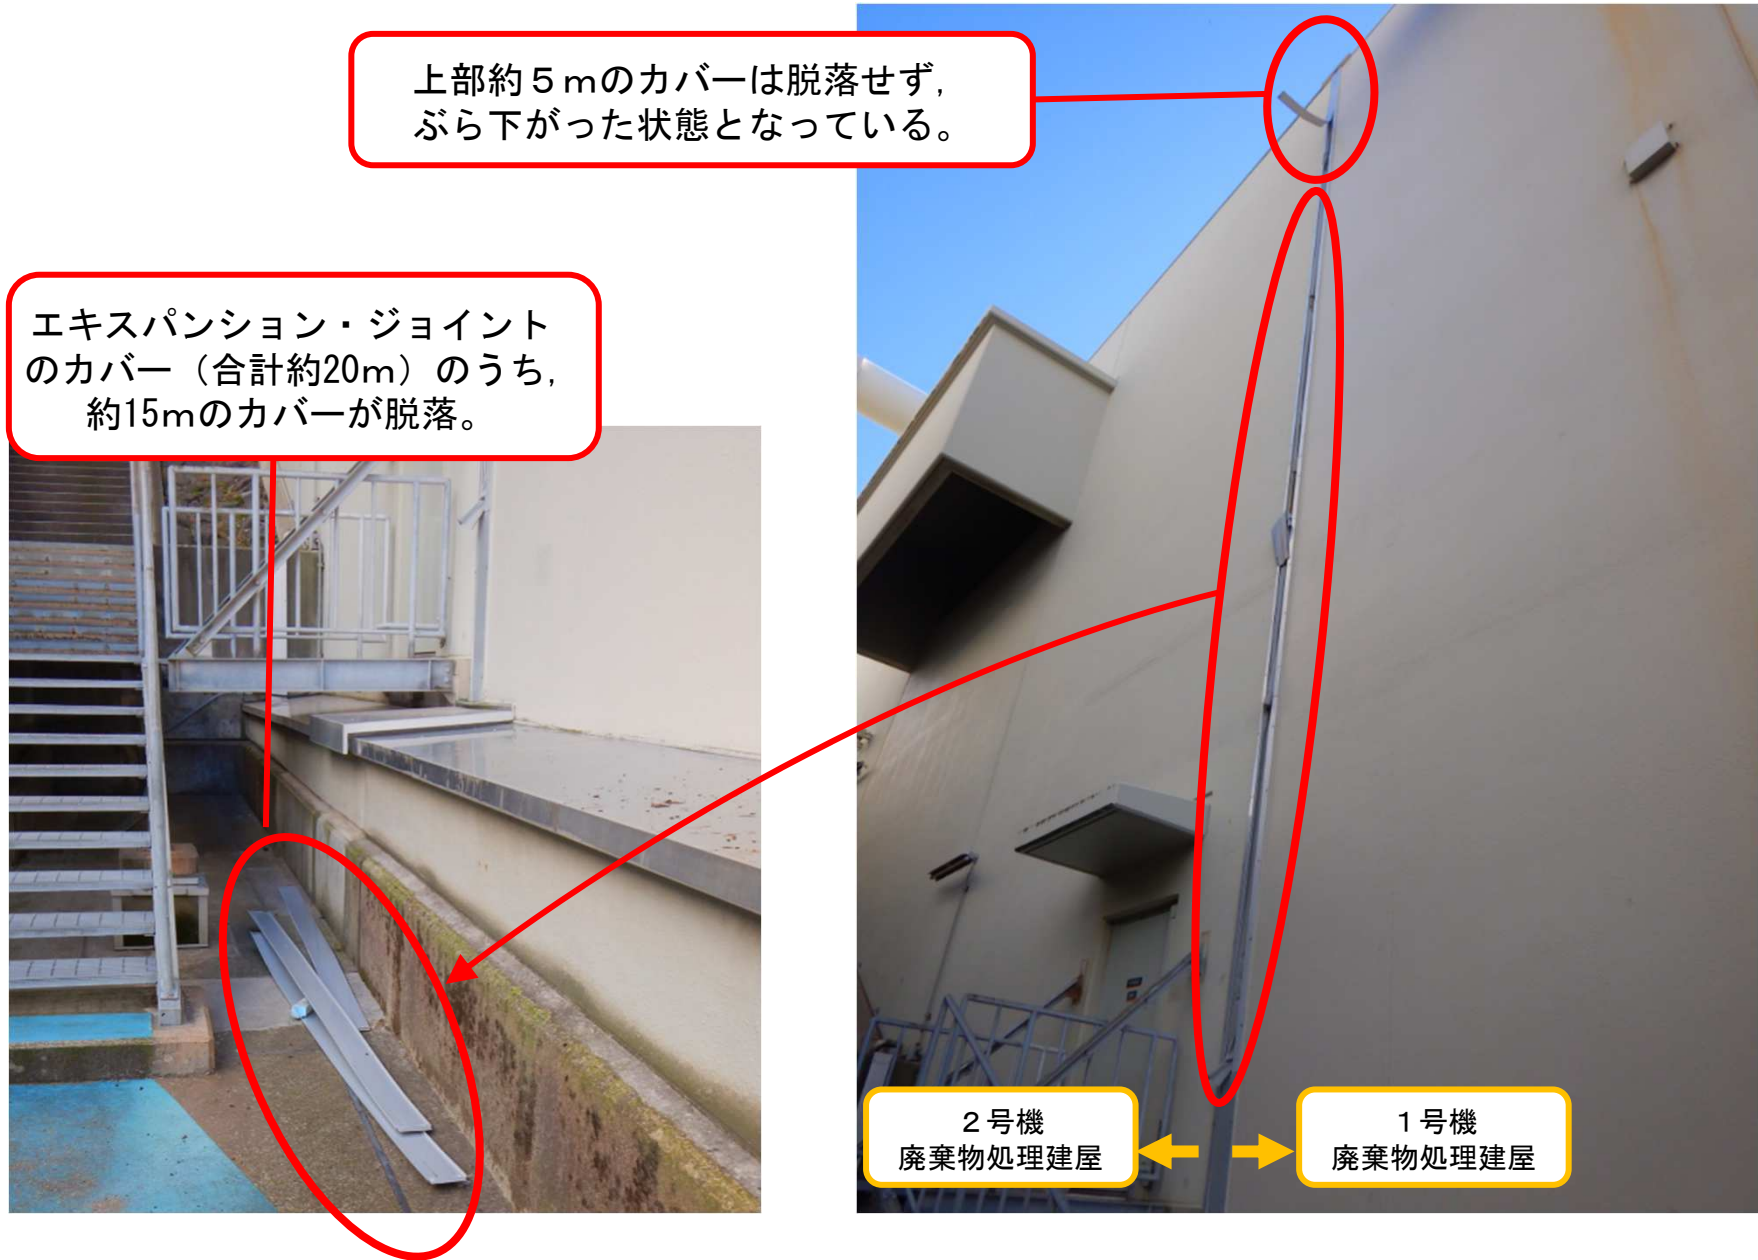
1, 2号機廃棄物処理建屋エキスパンション・ジョイントのカバー脱落

1号機廃棄物処理建屋と2号機廃棄物処理建屋を接続するゴム製のシール部材（エキスパンション）を覆う金属製のカバーが脱落していることを確認した。シール部材自体に損傷がないことから、外部への放射能等の影響はない。

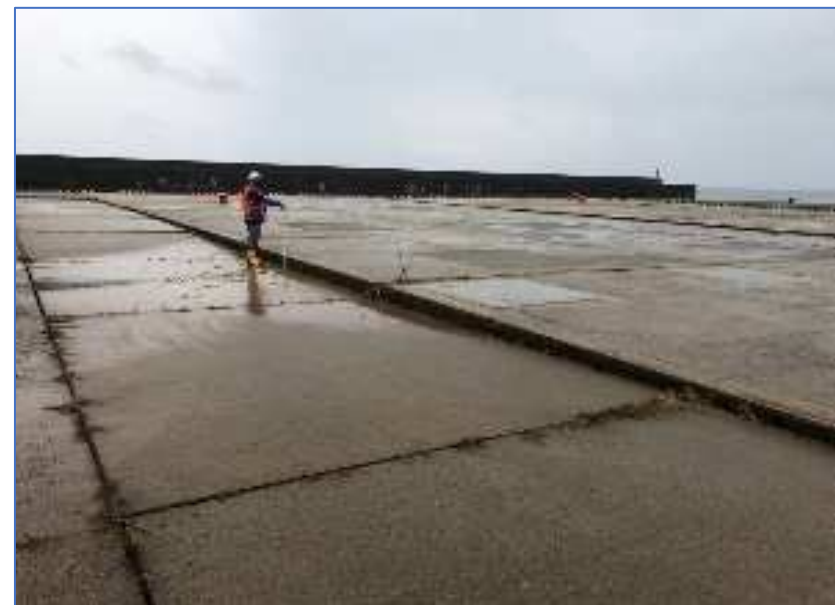
物揚場コンクリート舗装部の段差

物揚場のコンクリート舗装部において、地震の影響により段差が発生していることを確認した。今後、詳細に状況を確認し補修する予定。

物揚場の埋立部において、地震の影響により舗装コンクリートが沈下し、段差が発生していることを確認しました。今後、詳細に状況を確認し補修する予定です。

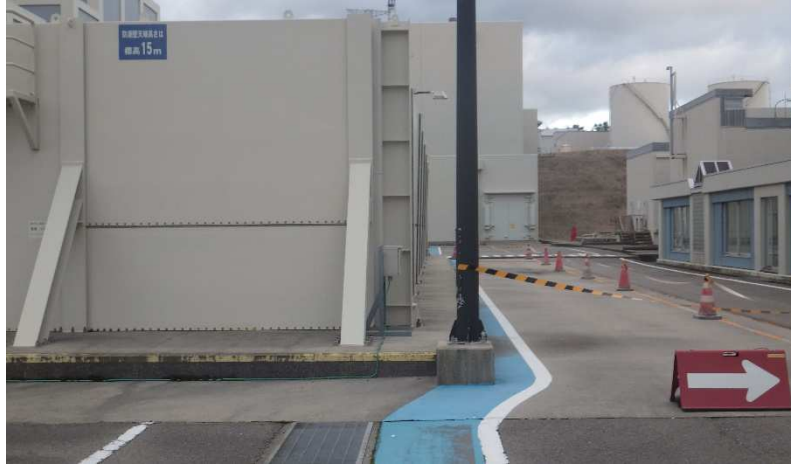
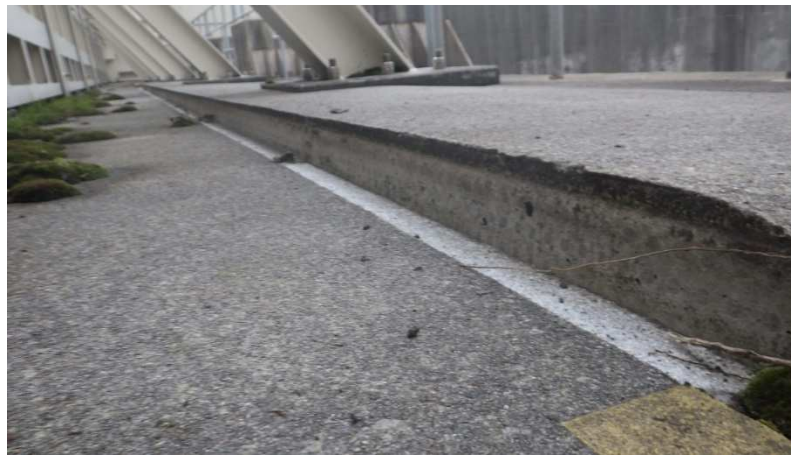
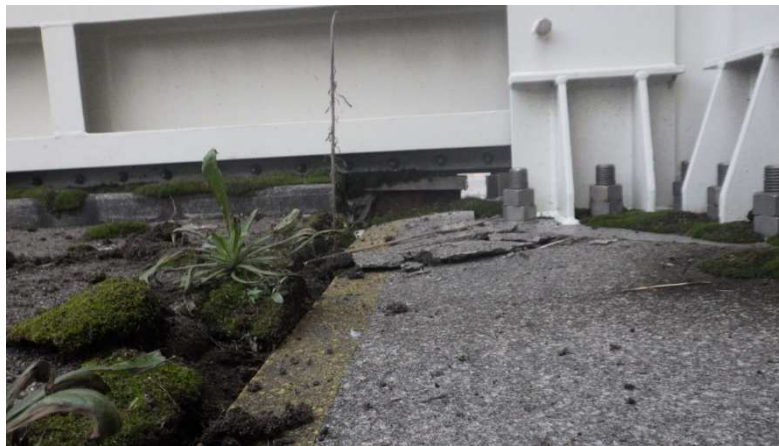
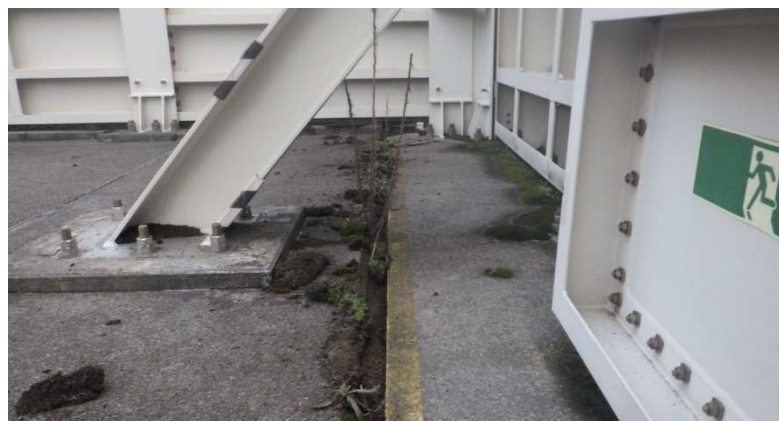
1号機防潮壁の基礎地盤の空隙

1号機放水槽^{※2}及び1号機補機冷却排水連絡槽の周囲に津波対策として自主的に設置した鋼製の防潮壁(高さ4m)の基礎の一部が、地震の影響により数cm程度沈下していることを確認しました。今後、詳細に状況を確認し補修する予定です。

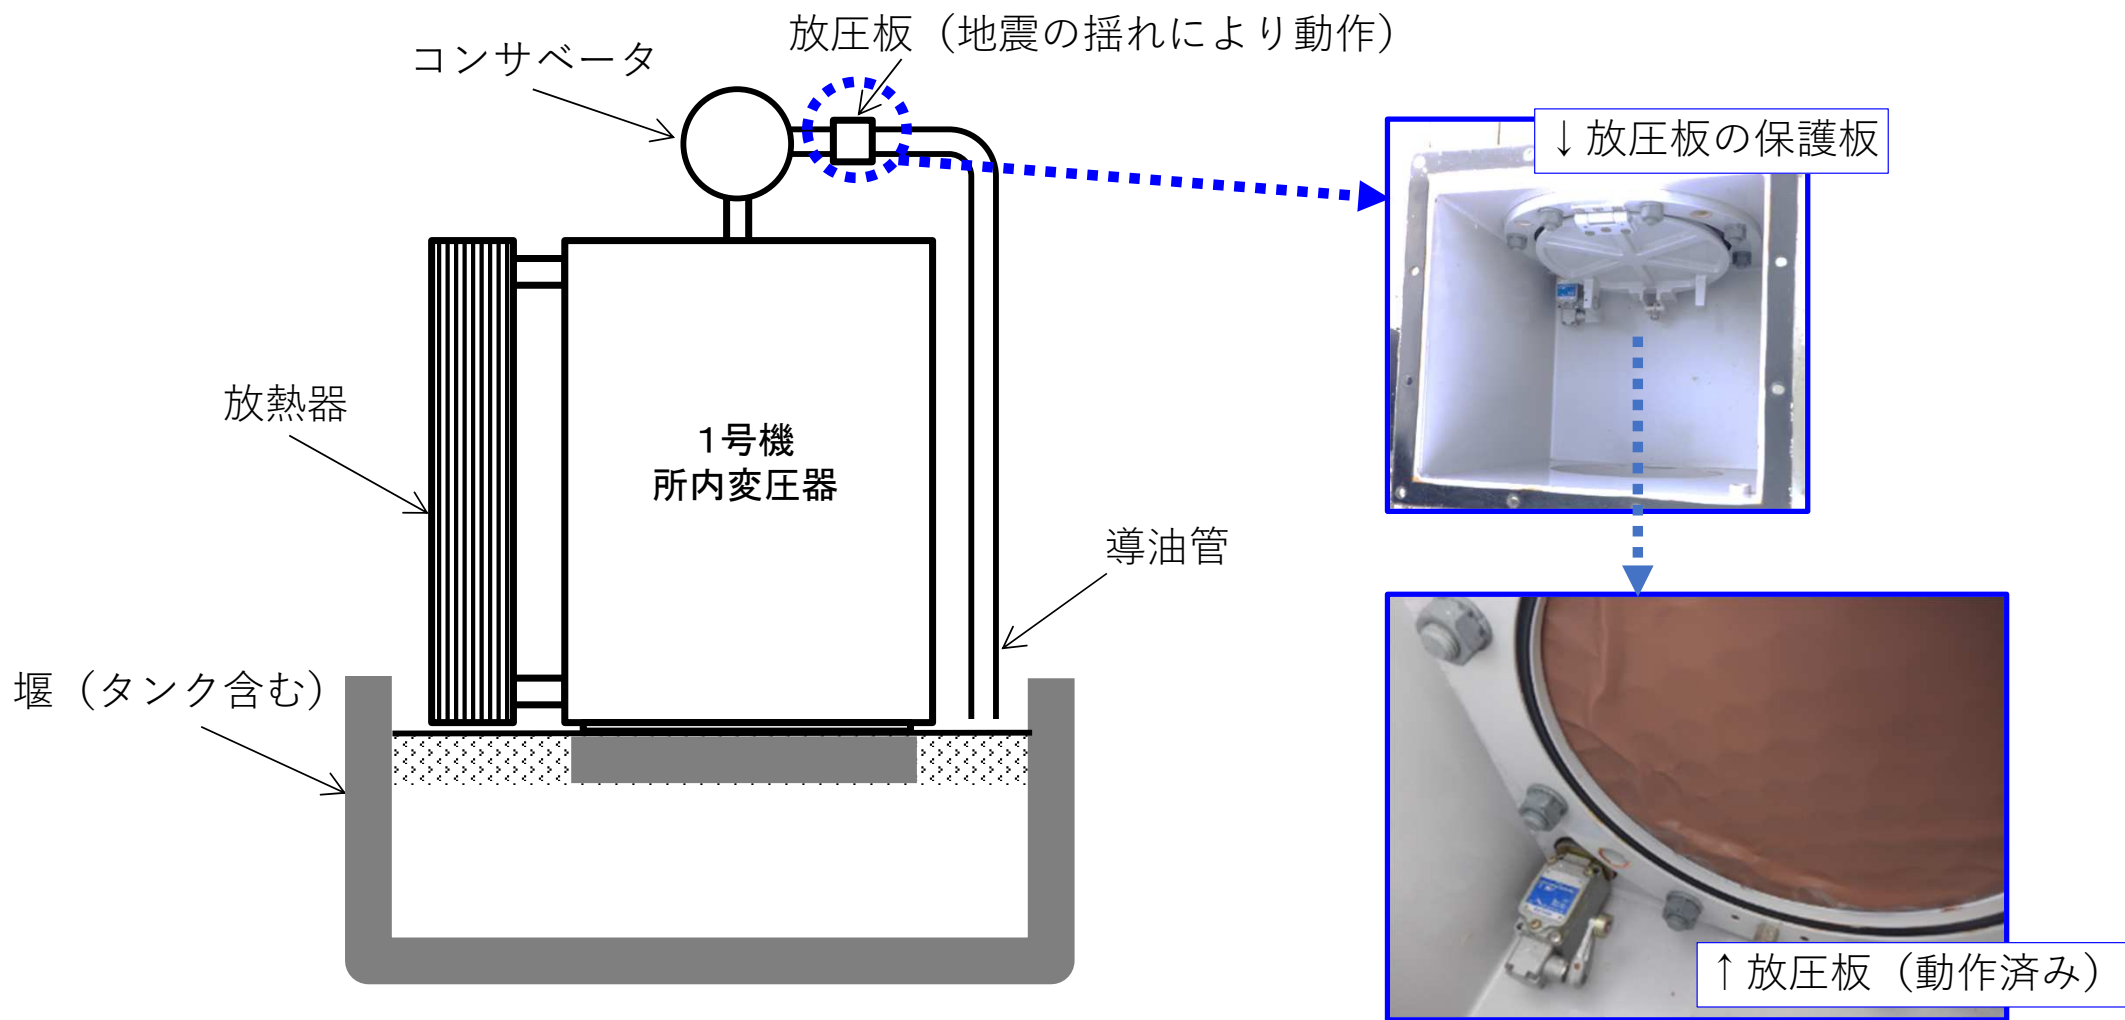
1号機 所内変圧器の放圧板動作 概要図

地震発生時に1号機所内変圧器及び1号機主変圧器の放圧板が動作していたことを確認しました。これは、地震により変圧器内部の油が揺れることで、内圧が一時的に上昇し、放圧板が正常に動作したものです。この事象に伴う油漏れはありませんでした。

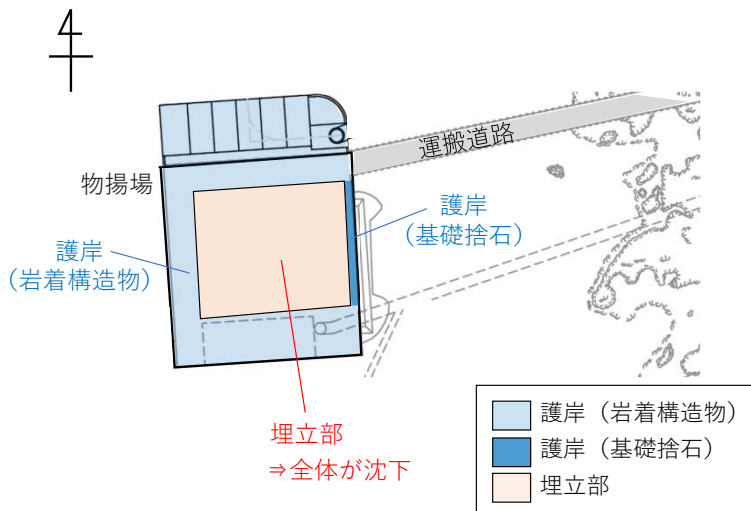
物揚場埋立部の舗装コンクリート沈下 概要図

- 地震の影響で、物揚場中央の埋立部の舗装コンクリートが沈下し、外側の護岸(岩着構造物)との間に最大約35cmの段差が発生した。

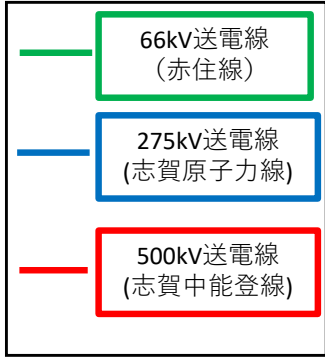
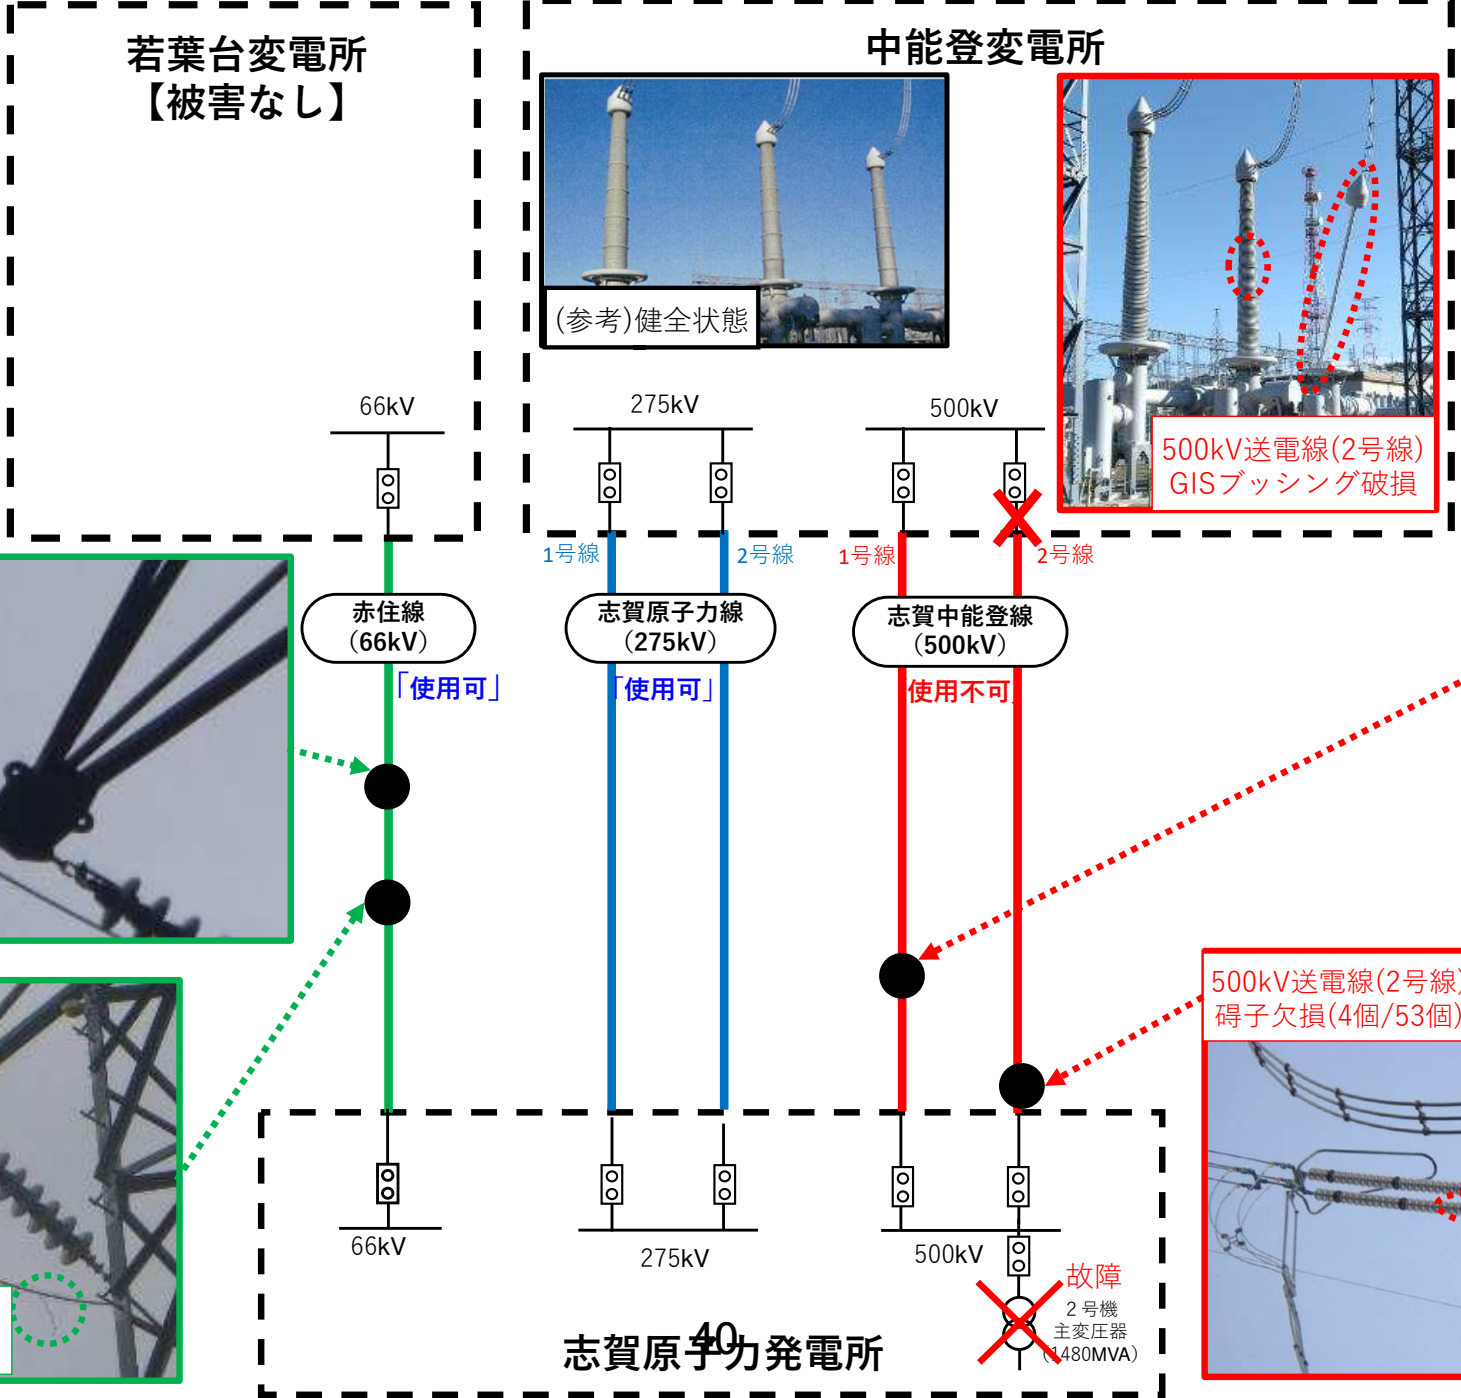
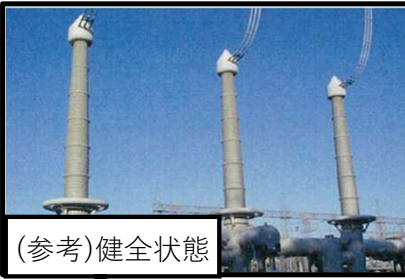
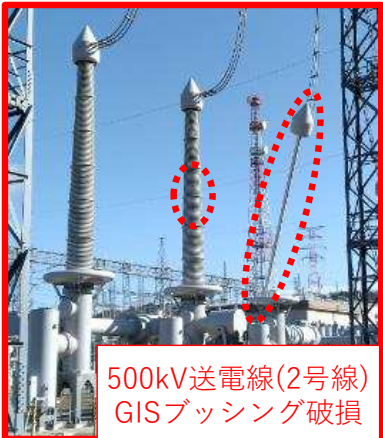
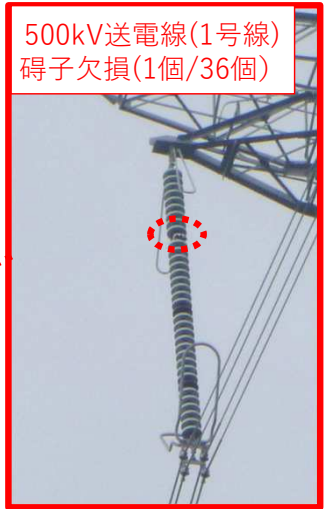
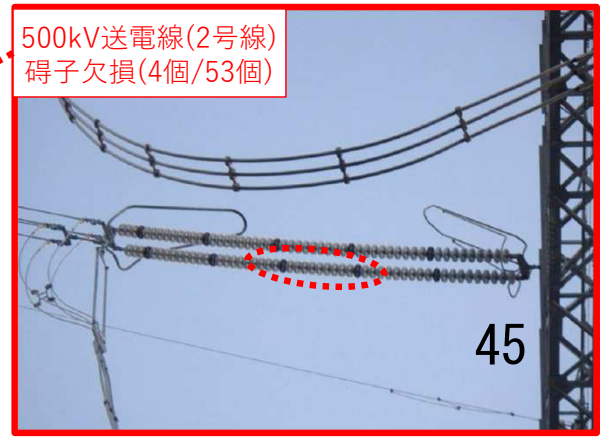
志賀原子力発電所 外部電源被害状況 概要図

送電線	受電状態	巡視日	被害状況
志賀原子力線 (275kV) 1L, 2L	2号 受電中	1/4~6	・ 1L, 2L ともに異常なし。
赤住線 (66kV)	1号 受電中	1/2~7	・ No.3 鉄塔においてジャンパ線の素線 30 本のうち 5 本断線を確認。(1/5) ⇒必要な送電容量が確保されているため機能に問題ない。 ・ No.5 鉄塔において碍子 6 個のうち 1 個欠損を確認。(1/5) ⇒今回の欠損個数は、絶縁機能上直ちに影響をあたえることはない。
志賀中能登線 (500kV) 1L, 2L	受電 不可	1/2~6	・ 中能登変電所の GIS ブッシングの破損を確認。(1/2) ・ 2L 引留鉄構において碍子の 53 個のうち 4 個欠損を確認。(1/5) ・ 1LNo.2 鉄塔において碍子 36 個のうち 1 個欠損を確認。(1/6)

上記の被害状況を確認しているものの、外部電源 5 回線(志賀中能登線、志賀原子力線、赤住線)のうち志賀中能登線 2 回線を除く 3 回線は使用可能である。

志賀 1 号機の所内電源は、現在赤住線 (66kV) から受電中であるが、赤住線の補修に向けて志賀 2 号機を経由して、志賀原子力線(275kV)からの受電に切り替える。(別紙 2 参照)

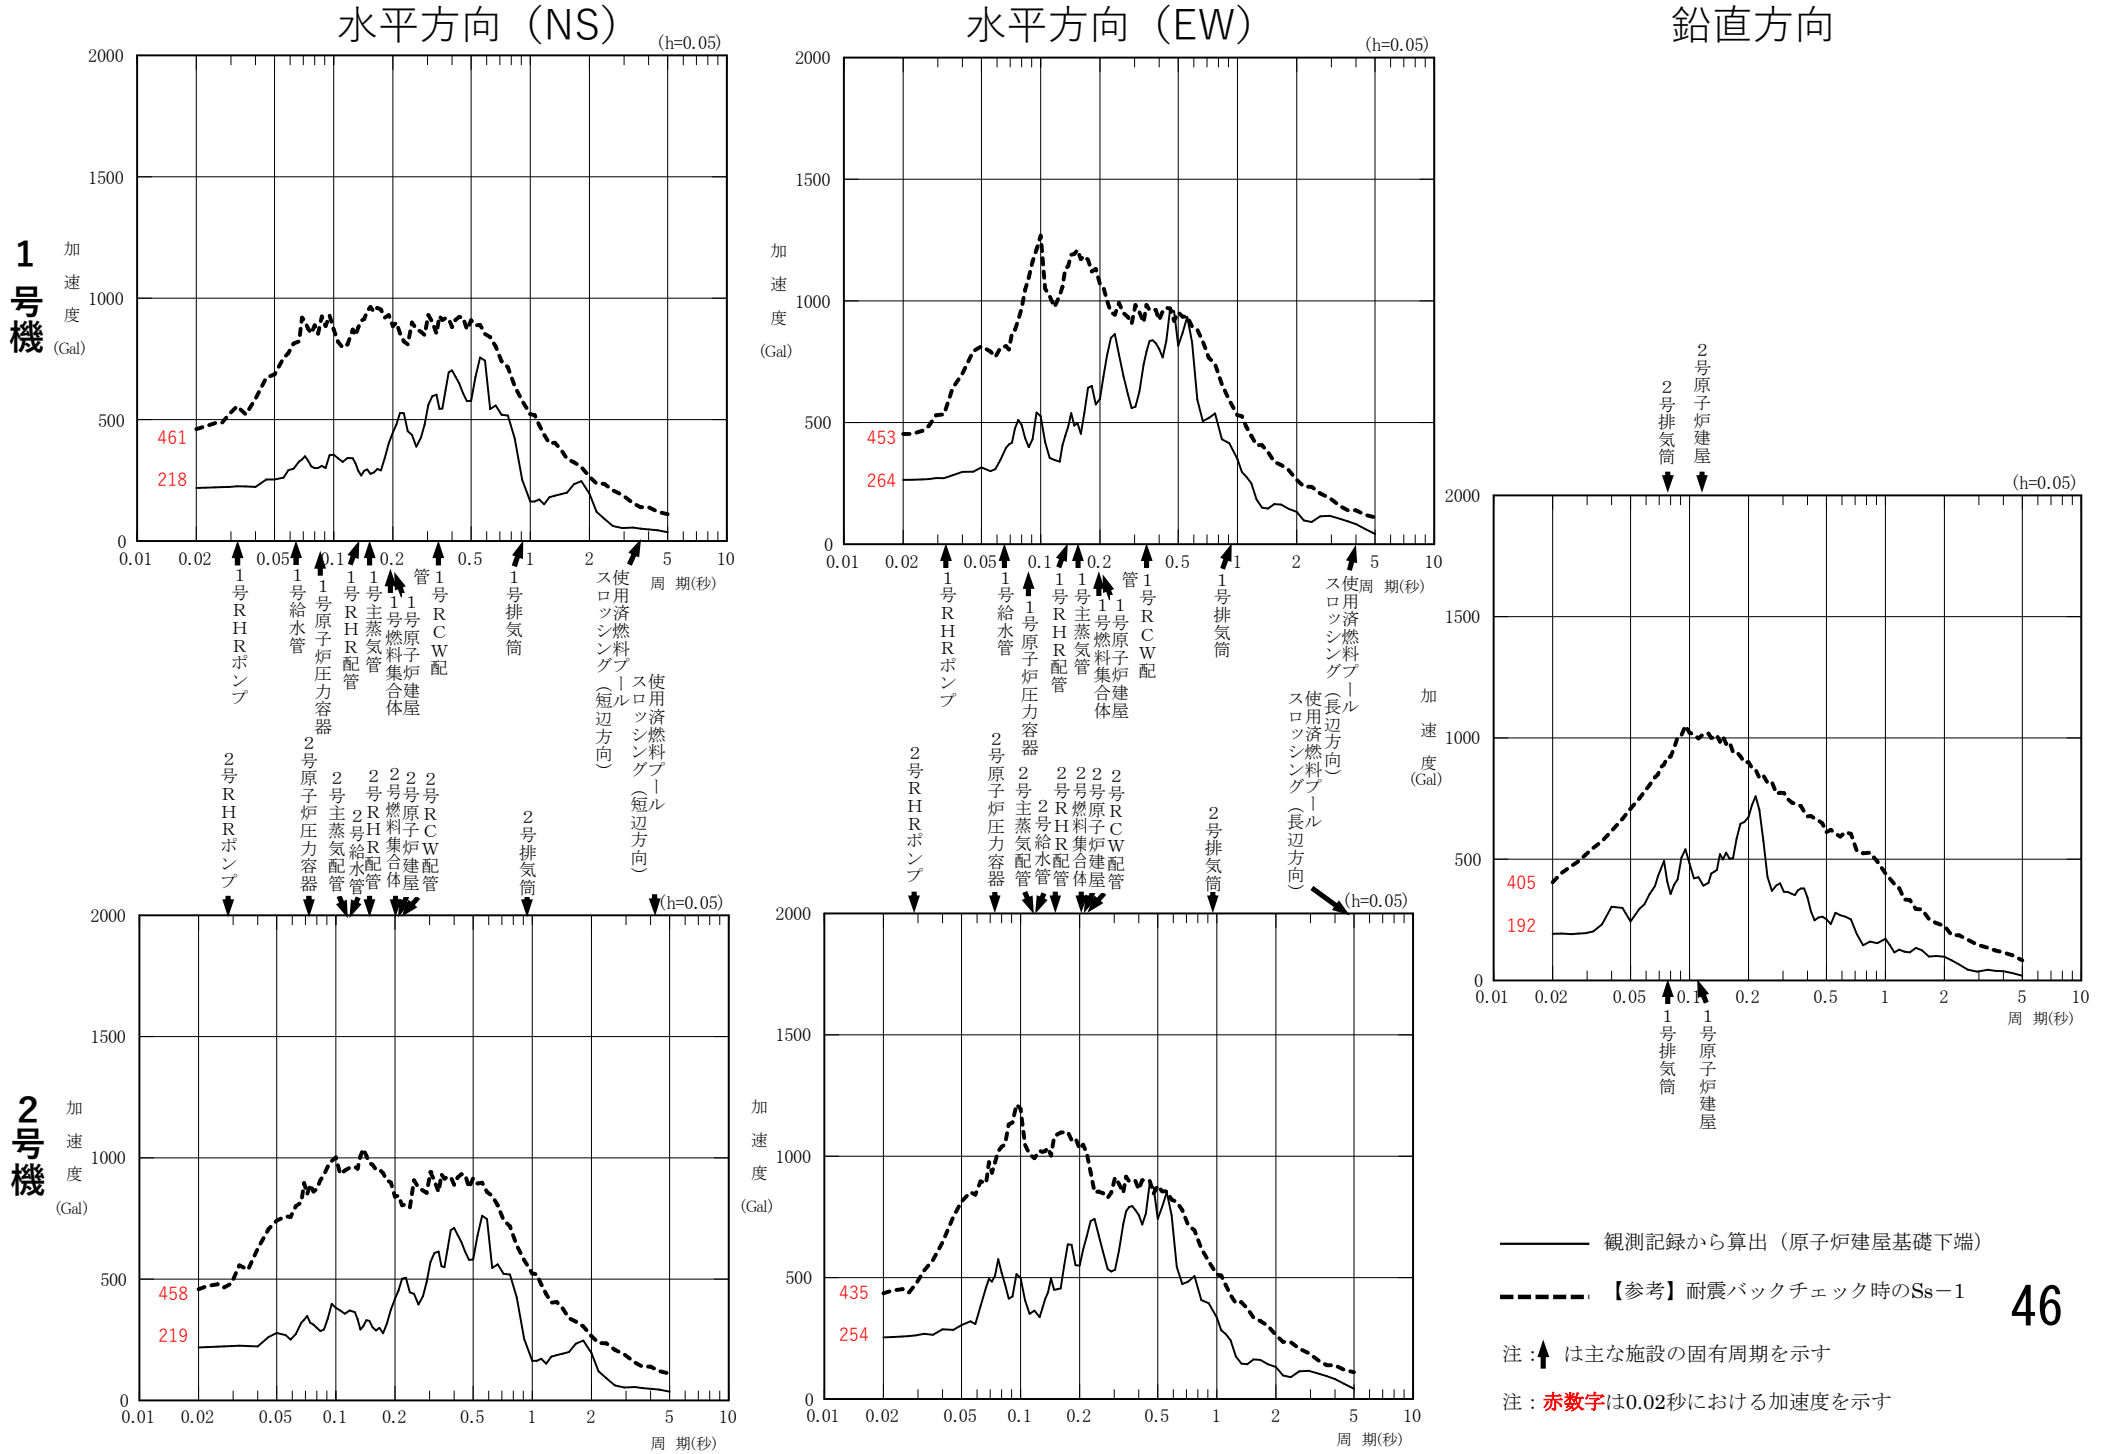
志賀原子力発電所における加速度応答スペクトルの比較

北陸電力からの報告によると、観測された地震動の加速度応答スペクトルは、一部周期帯において、設計上考慮している加速度¹（Ss-1）をわずかに上回っていることを確認したとしている。ただし、該当周期帯に固有周期を持つ安全上重要な施設はないとしている。
