東京電力福島第一原子力発電所  
事故の分析 中間報告書

平成26年10月8日

原子力規制委員会

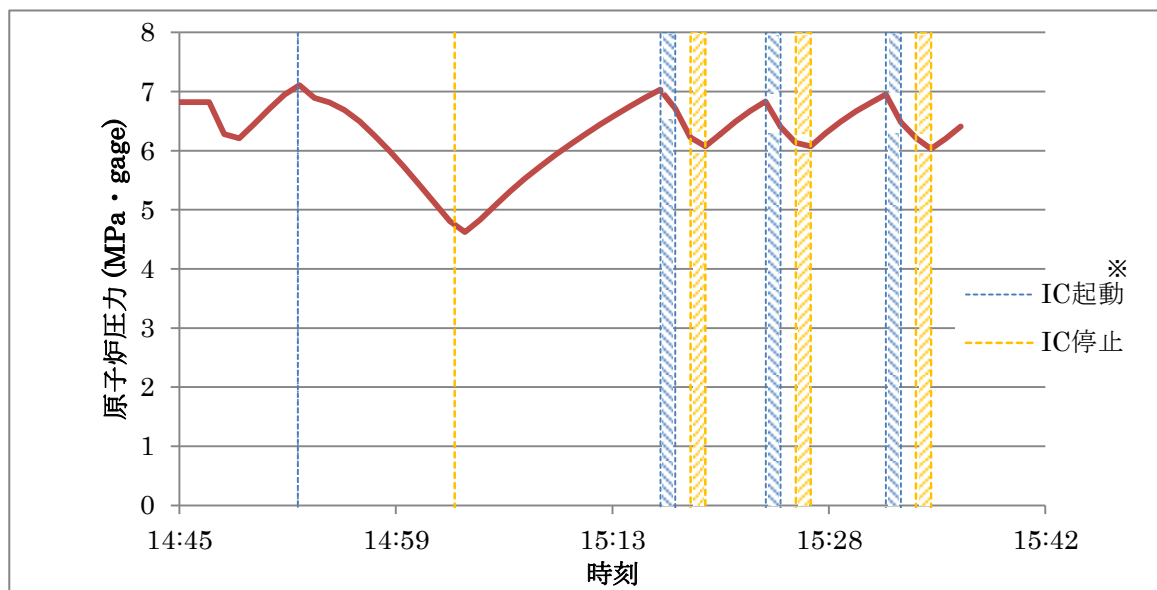
図 1. 1 原子炉圧力容器の圧力 (IC の開閉状況を併せて示す)

地震発生から津波到達までの原子炉圧力容器の圧力の測定値は、原子炉スクラム後に一旦約 6.0 MPa まで低下した後を上昇し、非常用復水器 (IC) 起動後に 5.0 MPa 以下まで急激に低下した後、IC の起動・停止に応じて約 6~7 MPa の間で増減が繰り返されている<sup>4</sup> (図 1. 1)。また、原子炉圧力容器の水位の測定値は、原子炉スクラム直後に一旦低下するが、その後回復し、IC の起動・停止に応じて増減が繰り返されている<sup>4</sup> (図 1. 2)。この期間に炉心の露出・損傷に至らしめるような冷却材の漏えいはなかった。

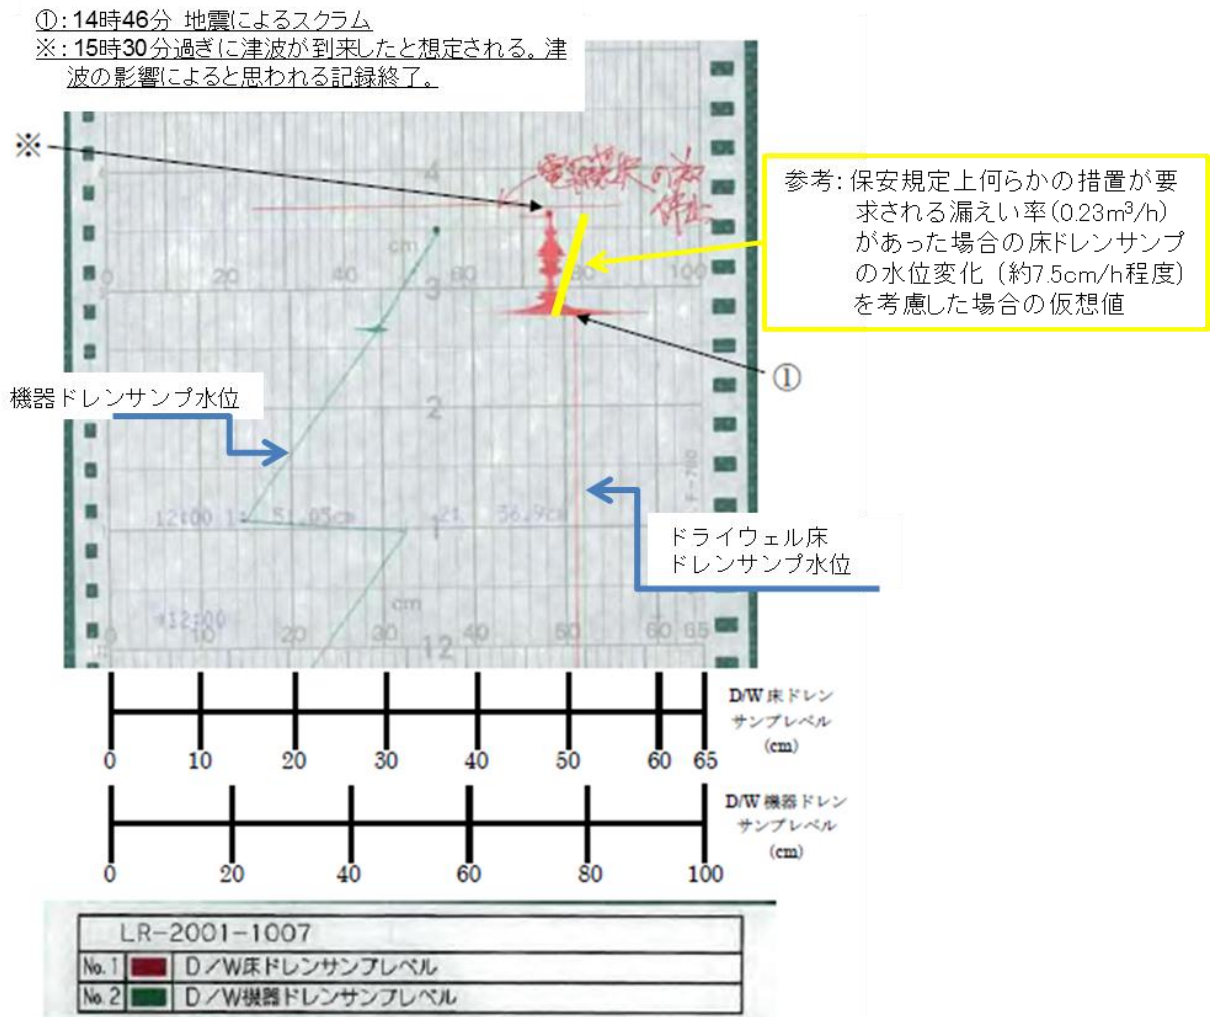
図1. 3 ドライウェル床ドレンサンプル水位、機器ドレンサンプル水位<sup>5</sup>

原子炉圧力容器から冷却材の漏えいがあった場合には、ドライウェル床ドレンサンプル水位が上昇すると考えられる。しかし、床ドレンサンプル水位の測定値は、地震発生以後、振動（地震の影響により水面が揺れている可能性）しているものの、中心値が変化せず、水位に増加傾向は認められていない。また、保安規定上何らかの措置が要求される漏えい率（ $0.23\text{m}^3/\text{h}$ ）の漏えいがあった場合には、警報が発報する（非常用電源に接続されている）が、警報の発報の有無は確認できていない。なお、仮に保安規定上何らかの措置要求される漏えい率の漏えいがあった場合には、床ドレンサンプルの水位は約  $7.5\text{cm}/\text{h}$  上昇することが考えられる。そうであれば、水位チャート図に明確に現れるはずであるが、チャート上はそのような上昇は確認できない。なお、機器ドレンサンプルには冷却材の漏えい水が流入する構造になっていないが、念のため同サンプルの測定値についても、地震前後で流入する水の水位上昇率（傾き）に変化がない（図1. 3）ことを確認した。

このため、この期間に原子炉圧力容器からドレンサンプル水位に変化をもたらすほどの冷却材の漏えいはなかった。ただし、液相部から微量の冷却材が漏えいしても全てが水蒸気となる場合など液体の状態ではドレンサンプルに流れなかった場合には漏えいを検知できない可能性がある。原子炉圧力容器から気体状となった冷却材（液相部から水蒸気になる、又は、気相部から）の漏えいがあった場合には、格納容器圧力が上昇することが考えられる。このことについては、「3) 原子炉格納容器の圧力」において検討する。

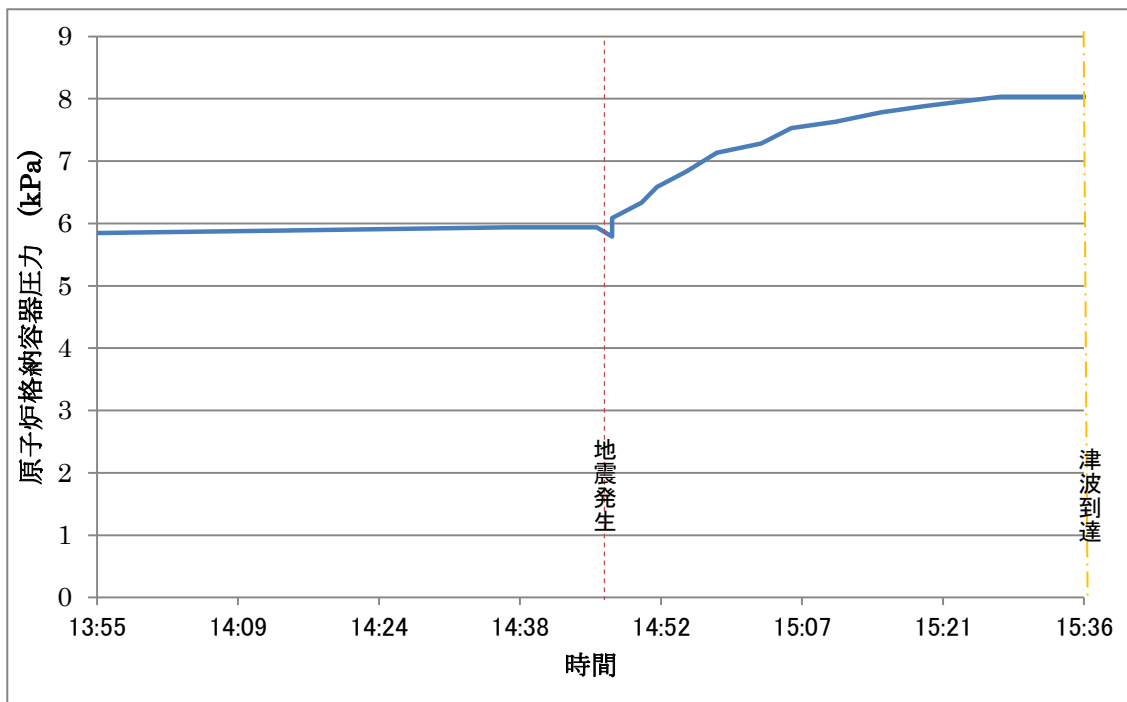
図 1. 4 原子炉格納容器圧力

地震発生後の原子炉格納容器圧力の測定値は、時間の経過とともにわずかに上昇していることがみてとれる。この挙動は、地震による外部電源の喪失により原子炉格納容器クーラーが停止したため、原子炉圧力容器からの放熱により、原子炉格納容器圧力が上昇する効果と考えることが妥当と思われる。これを検証するため、原子炉圧力容器から放出される熱を熱源とした原子炉格納容器圧力の変化について解析を行った（図 1. 5）。なお、熱源の値は、定格運転時における推定熱損失の比率から判断して 0.02 MWt とした。また、原子炉格納容器から建屋の間に、構造体（炭素鋼及びコンクリートとする）が設置されていると仮定し、原子炉格納容器からの放熱、原子炉格納容器内壁面での水蒸気の凝縮を考慮した解析を実施した。

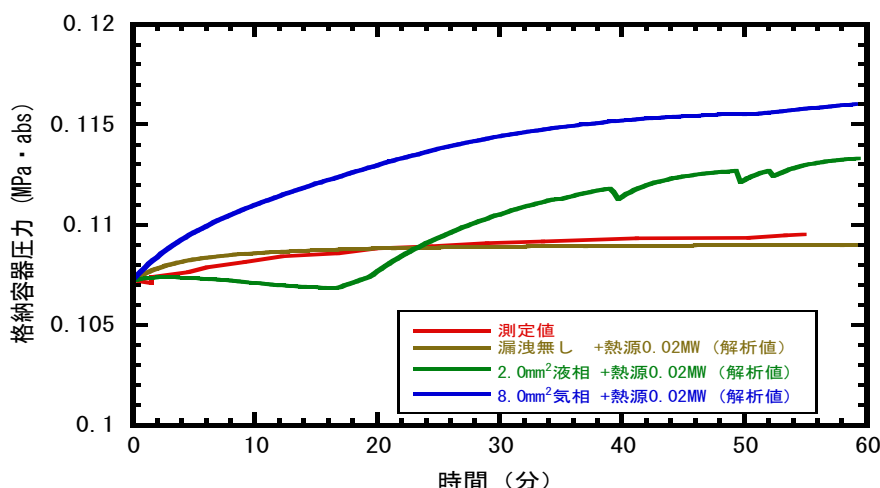
図1.5 地震発生後の格納容器圧力挙動（格納容器内に0.02 MWtの熱源及び地震発生と同時に格納容器クーラーが停止と仮定）

その結果、原子炉圧力バウンダリからの漏えいが生じない場合、原子炉格納容器圧力の解析値は測定値と良い一致を示しており、測定値に見られる原子炉格納容器の圧力上昇は、原子炉圧力容器からの放熱及び原子炉格納容器クーラーの機能喪失によるものが主たる要因と考えられる。

解析の結果、上記漏えいによる原子炉格納容器の圧力上昇の解析値は、津波到達時付近（地震後55分頃）において、測定値と大きく乖離した。なお、0.23 m<sup>3</sup>/hの流出量に相当する漏えい口面積は、液相漏えいの場合には2.0 mm<sup>2</sup>、気相漏えいの場合には8.0 mm<sup>2</sup>である<sup>7</sup>。

このことから、仮に漏えいが発生した場合であっても、少なくとも保安規定上何らかの措置が要求される漏えい率と同程度の原子炉冷却材の流出量（0.23 m<sup>3</sup>/h）を超えるものではなかったと考えられる<sup>8</sup>。

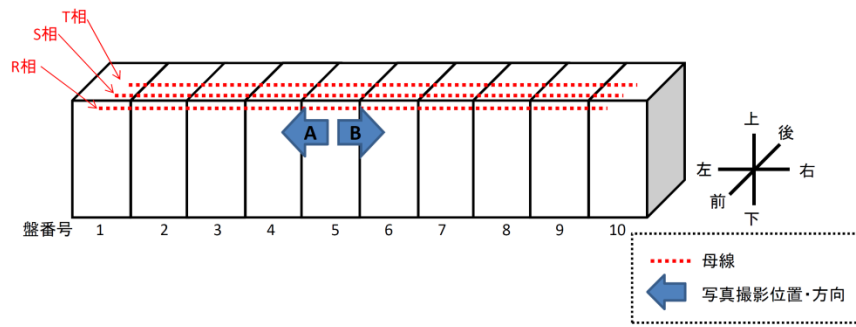
図 2. 8 M/C1C 内部の母線、母線を支持している碍子等

M/C1C の筐体を開放して母線の状態を目視により確認した結果、母線、母線を支持している碍子等において、熱による損傷やその他物理的損傷は認められなかった（図 2. 8）。

よって、M/C1C には、地震の影響により国会事故調報告書で指摘されているような不具合による故障停止は発生しなかったと考えられる。

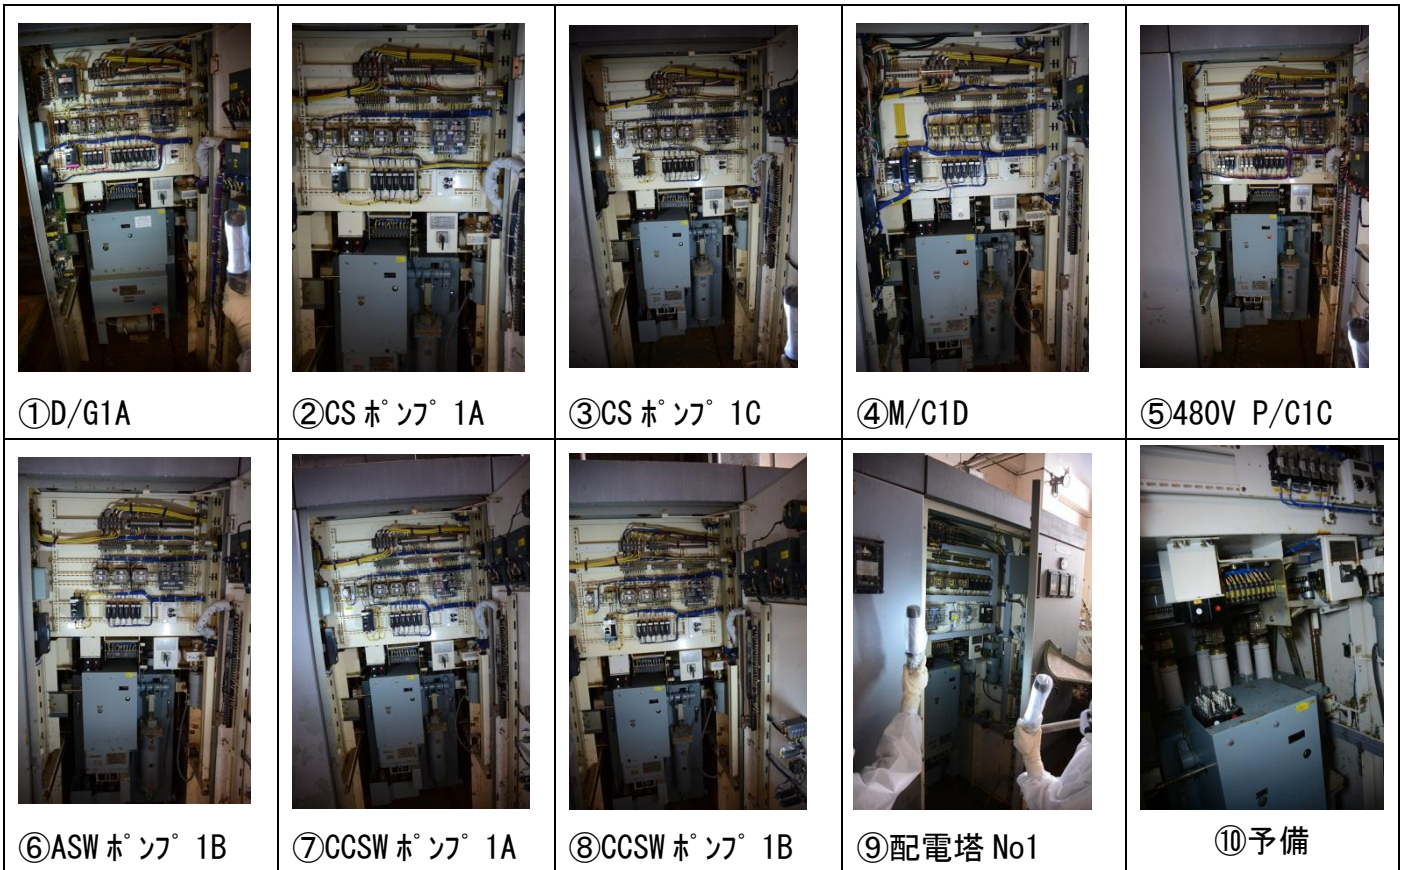
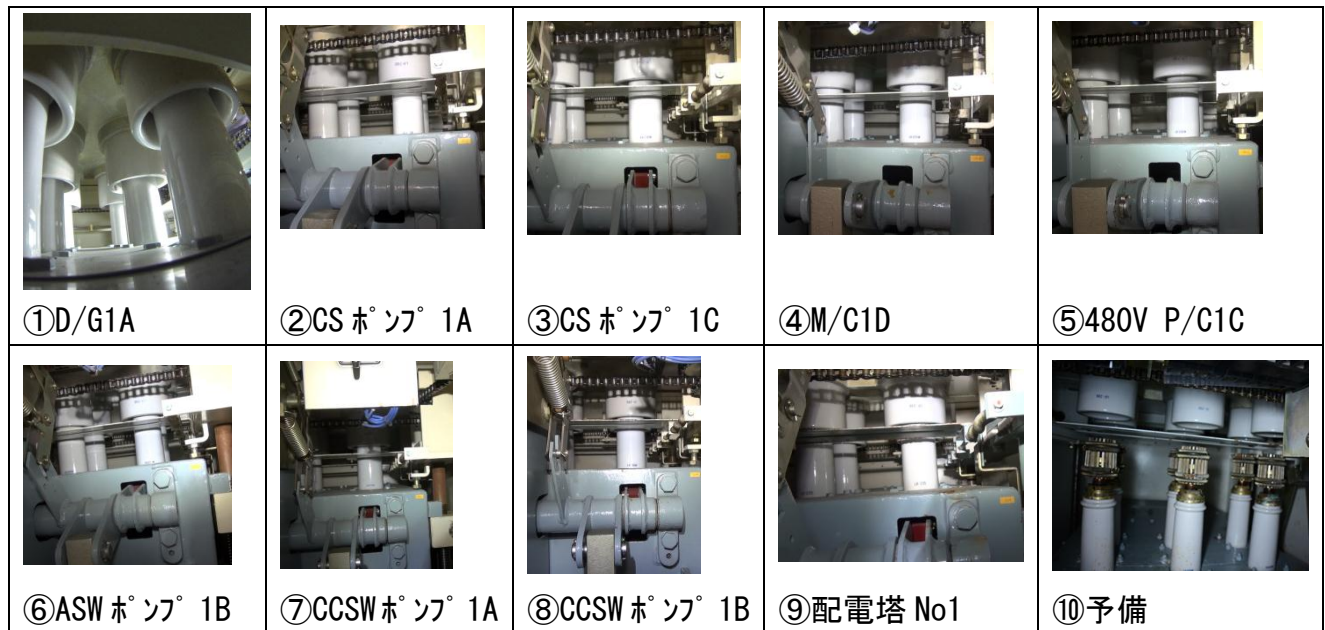
また、M/C1C の制御回路や遮断器、地震で比較的損傷しやすいと推定される遮断器碍子部分についても、焦げ跡などの熱による損傷や、その他物理的損傷は認められなかった（図 2. 9）。

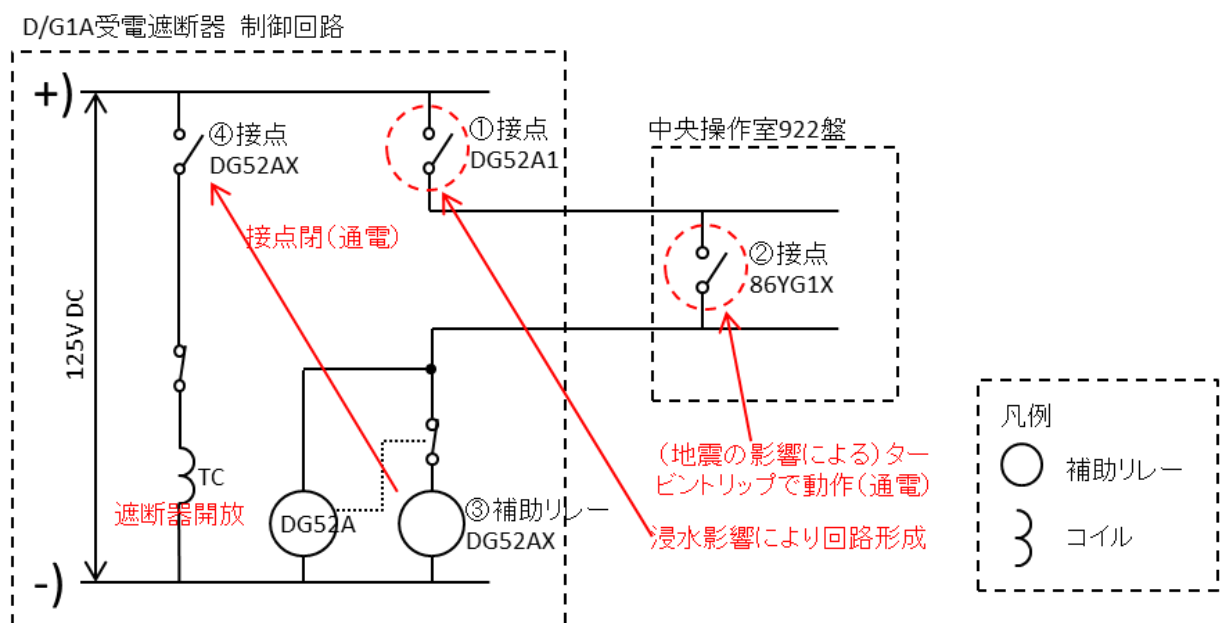
図 2. 18 D/G1A 制御回路概略図

したがって、②接点「86YG1X」は地震発生時に動作しているため、①接点「DG52A1」が浸水した時点で③補助リレー「DG52AX」に電流が流れ、その結果、④接点「DG52AX」に対して閉信号が発出された。以上の結果、TC に電流が流れ、D/G1A 受電遮断器が開放したと考えられる。

なお、①接点「DG52A1」が浸水によって海水を介して電流が流れるか検証するため、接点の配線端子部を模擬し、導通試験を実施した。その結果、海水中で配線端子間に電流が流れることを確認した<sup>28</sup>。③補助リレー「DG52AX」は定格 100～125V で動作する電圧コイル<sup>29</sup>で構成されている。①接点「DG52A1」の配線端子部が浸水すれば、その間の海水抵抗を考慮しても、③補助リレー「DG52AX」に制御電源（DC125V）の電圧が印加し電流が流れ、③補助リレー「DG52AX」が動作（④接点「DG52AX」に対して閉信号を発信）するものと考えられる。

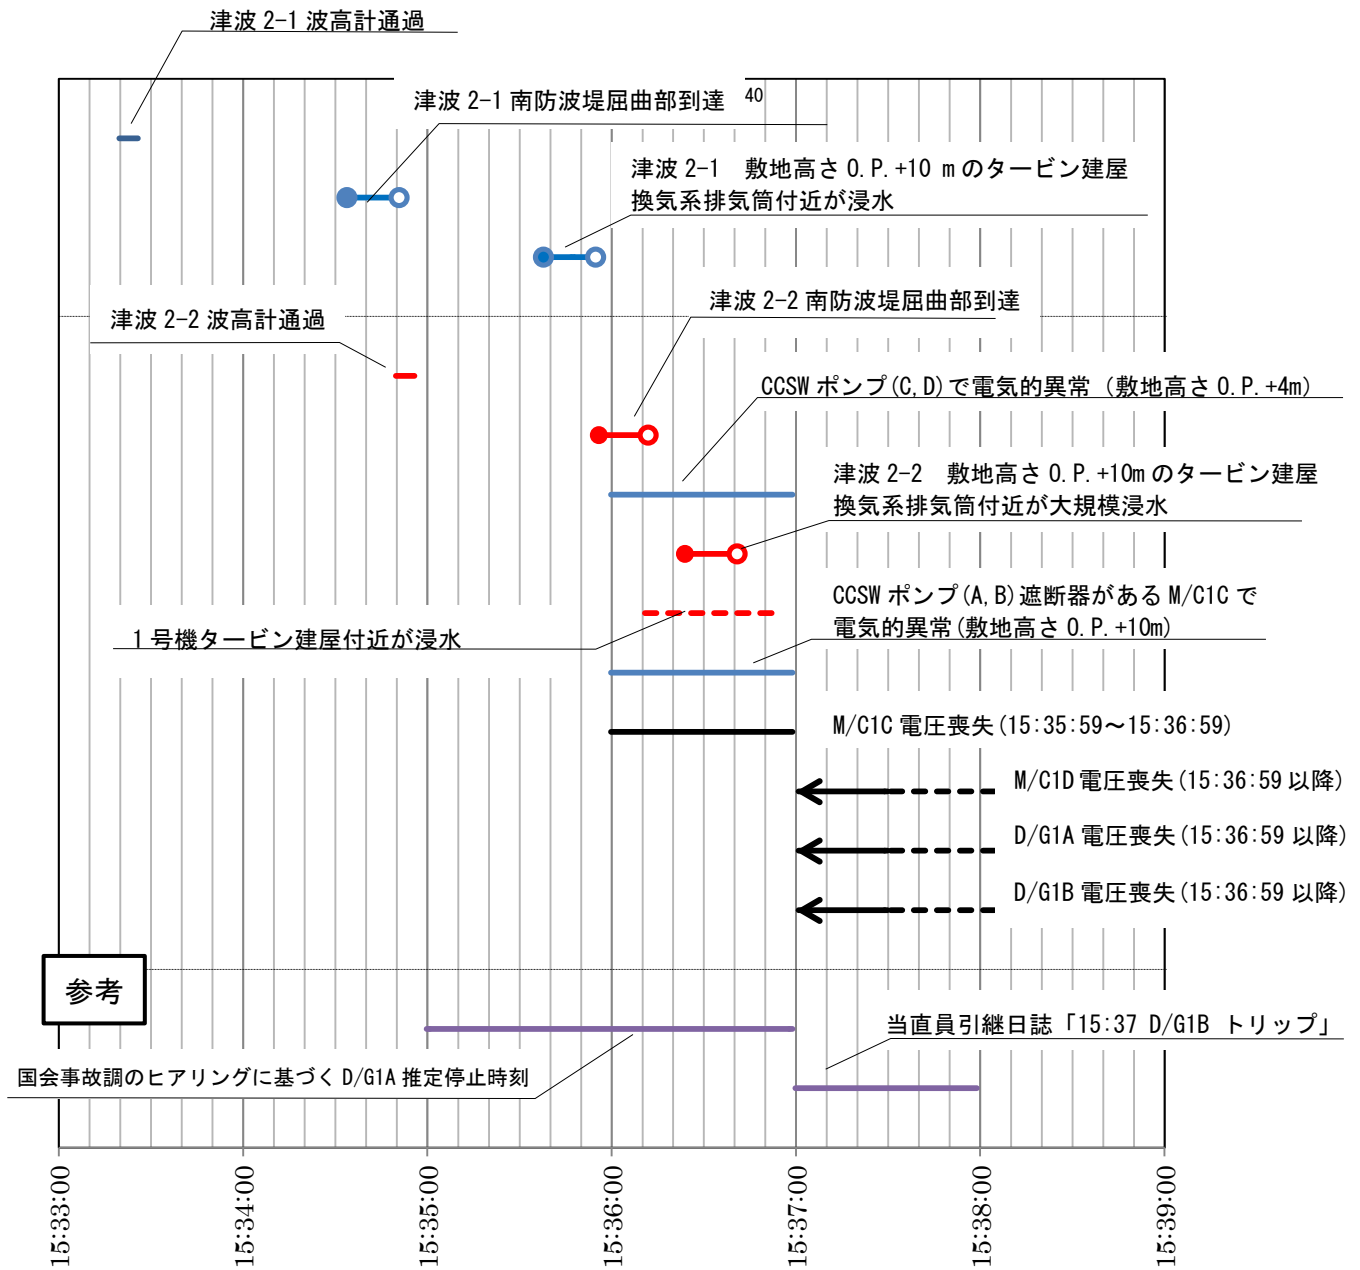
図 2. 25 波高計記録、写真、過渡現象記録装置データに基づく時系列の整理 (1号機)

波高計記録、写真、過渡現象記録装置データに基づき、敷地高さ 0. P. +10 m の位置の浸水時刻、CCSW ポンプの遮断器開放時刻、D/G 及び M/C の電圧喪失の時刻等をまとめると、図2. 25のとおりである。

図2. 25から、M/C1C、M/C1D、D/G1A 及び D/G1B が電圧喪失した時刻は、これらの機器が設置されている1号機タービン建屋付近が浸水したと考えられる時刻以降であり、津波の到達状況とおおむね一致していると考えられる。

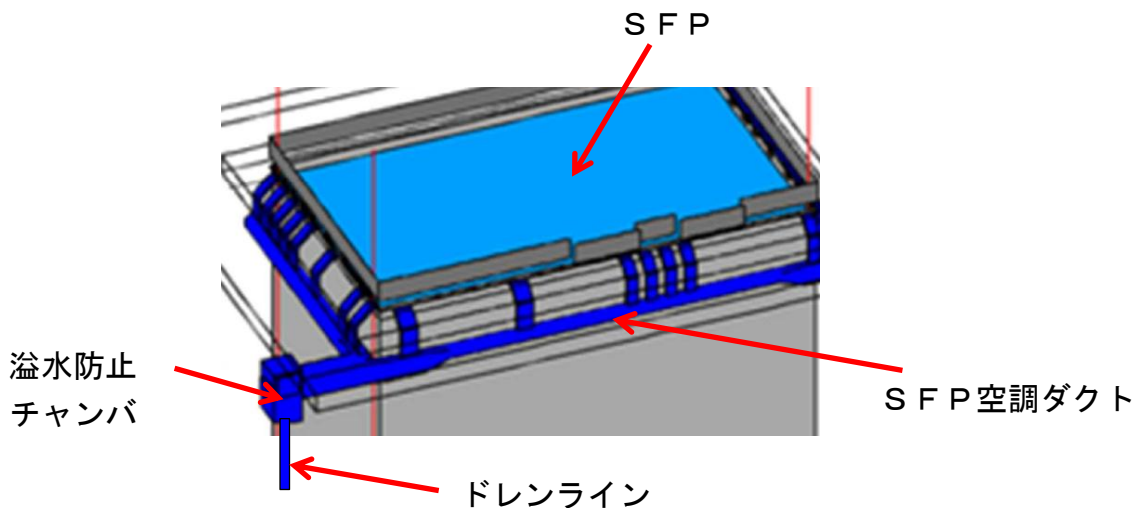
図 3. 5 SFP、SFP ダクト、溢水防止チャンバの位置関係（イメージ）

この溢水防止チャンバは、水密化が図られており、また、漏えい試験により水が漏えいしないことが東京電力により確認されている（溢水防止チャンバ内を満水にし、12 時間放置した状態で溶接部及びドレン配管のフランジ部から漏えいがないことを目視により確認）。ただし、東京電力によると、溢水防止チャンバは静水圧には耐えられる設計となっていたが、大量の水が流入する場合における動水圧に対する考慮や大量の水の排出を考慮した設計にはなっていなかったとのことであった。

- ・ 検討結果：地震発生時には SFP においてスロッシングが発生し、SFP の水が側面にある吸い込み口から空調ダクトを通して溢水防止チャンバに流入した可能性があり、出水箇所となっていた可能性がある。

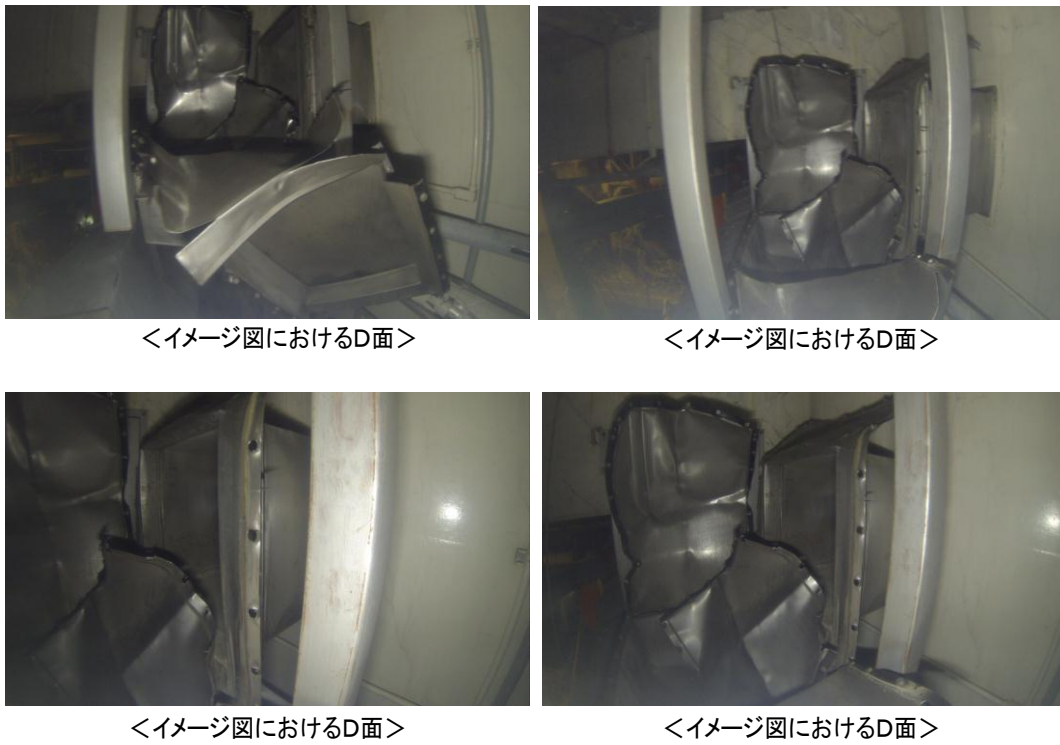
図3. 8 溢水防止チャンバの状況 (1)

- －上部は内部から破裂しているような壊れ方をしていた。
- －確認できた範囲では上部のボルトは全て外れている状態であった（通常、SFPの周りのコンクリートに埋め込まれたダクトとの接続部は、ボルトで溢水防止チャンバが止められている状態、図3.8）。
- －ボルト自身が破断している状態は確認されなかった。また、一部、当初の形状が残っていた側面部及び底部については、内側から膨らんだと思われる形跡が確認された（図3.9）。

これらの結果から、現地調査で確認された溢水防止チャンバの破損は、水圧によるものではなく、気体の爆発によるものと推測され、平成23年3月12日に発生した原子炉建屋内の水素爆発において生じたものと考えられる。

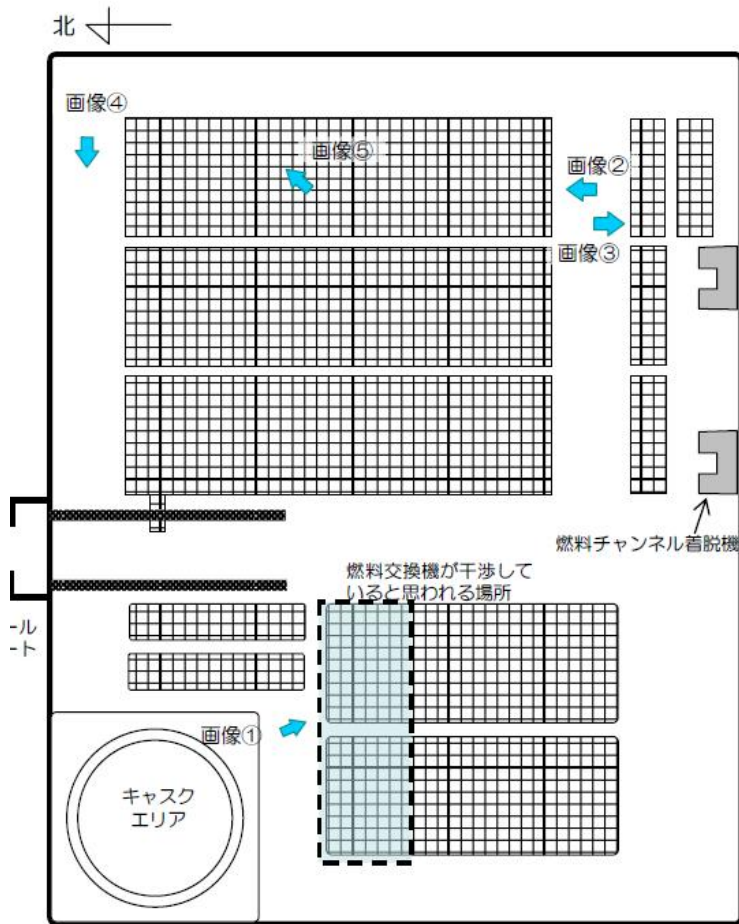
国会事故調報告書が公開されたのちに実施された東京電力による3号機使用済燃料プールの水中カメラ撮影写真(図6.1参照)によると、コンクリートや鉄骨などがれきはあるものの燃料貯蔵ラック及び燃料集合体の外周部に大きな損傷は確認できない。また同時に公開された水中カメラによる動画においても、燃料貯蔵ラック及び燃料集合体に大きな損傷は確認できない。

画像①：燃料交換機の下部と燃料ラックの状況

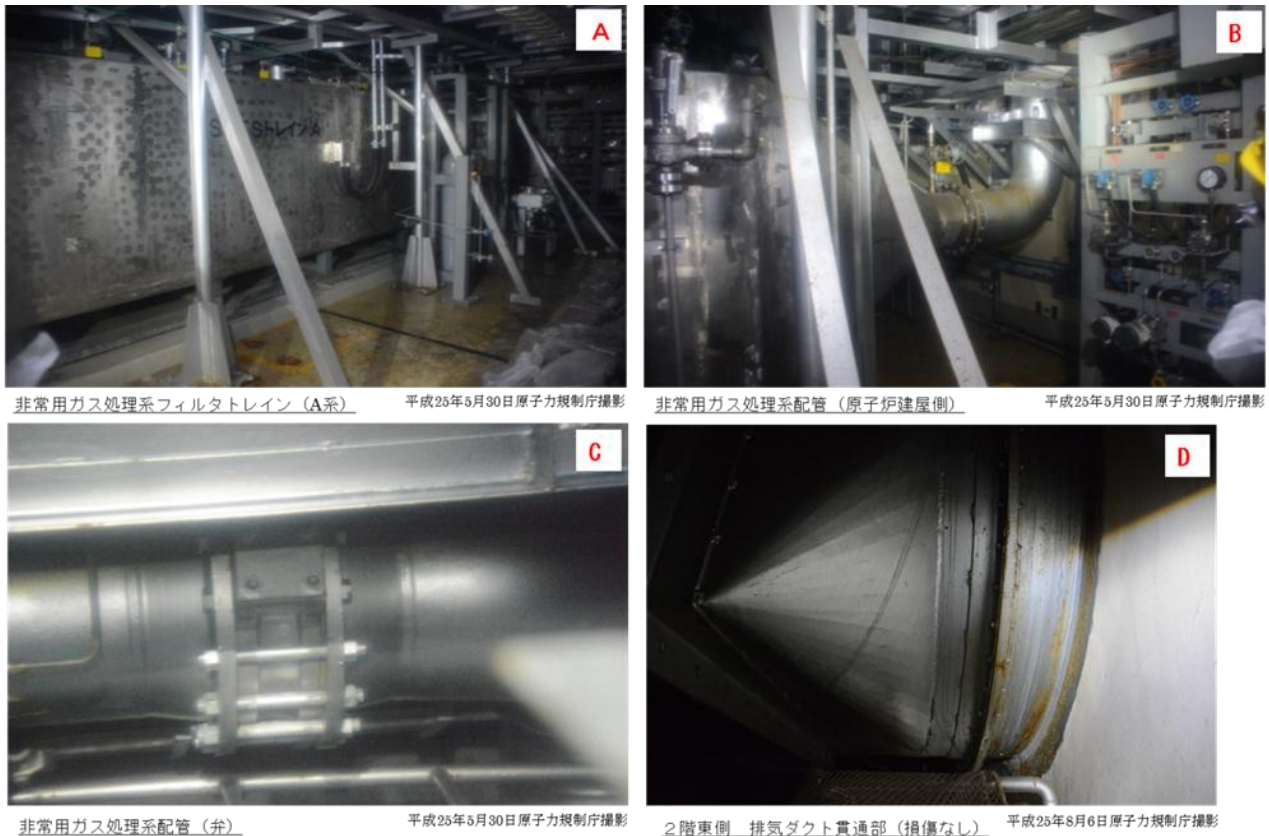
図7. 6 非常用ガス処理系フィルタトレイン、配管及び排気ダクト貫通部の状況

- 非常用ガス処理系配管及びフィルタトレインについては、外観上、明瞭な損傷は確認されなかった。（図7. 6、7）
- 原子炉建屋2階東側の上階と下階の各方向に設置された排気ダクトは、下階（1階方向）へのラインは損傷が軽微である。一方、上階（3階方向）へのラインは損傷が激しいことを確認した（図7. 8）。これは、排気ダクトを介して水素ガスが上階に拡がり、水素爆発に繋がったものと考えられる。
- 給気ダクトについては、排気ダクトに比べて損傷は軽微だが、上階（3階方向）へのラインで潰れたような変形が確認された（図7. 8）。これは、近くの排気ダクトでの爆発の影響と考えられる。
- 5階の原子炉ウェル及びSFPのプール水面上の排気ダクト排気口に設置されている網が、逆流方向（4階から5階へ）となる外側へ張り出して変形していることが確認された（図7. 9、10）。これは、排気ダクトを通じて4階から5階へ爆風が伝わった<sup>78</sup>と考えられる。

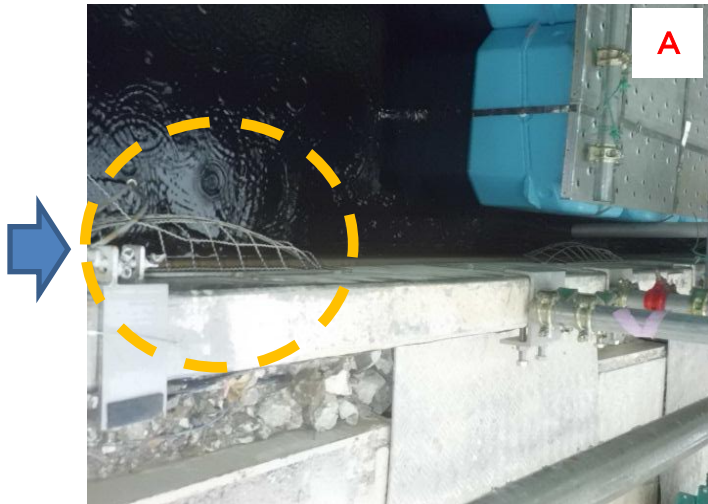
図 7. 9 排気ダクト排気口の網の変形

5 階使用済燃料プール 排気ダクト排気口の網の変形（外側への変形）  
平成 23 年 11 月 8 日東京電力撮影

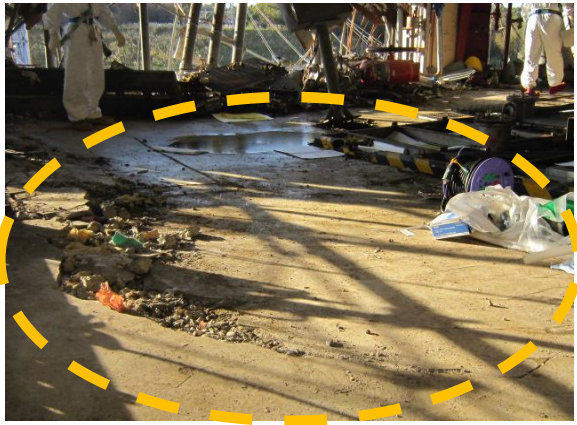
平成 23 年 11 月 8 日東京電力撮影  
4 階南西部 床面の損傷

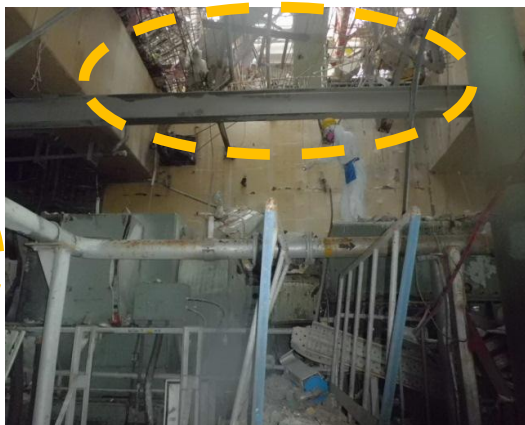
平成 23 年 11 月 8 日東京電力撮影  
4 階南西部 天井の損傷

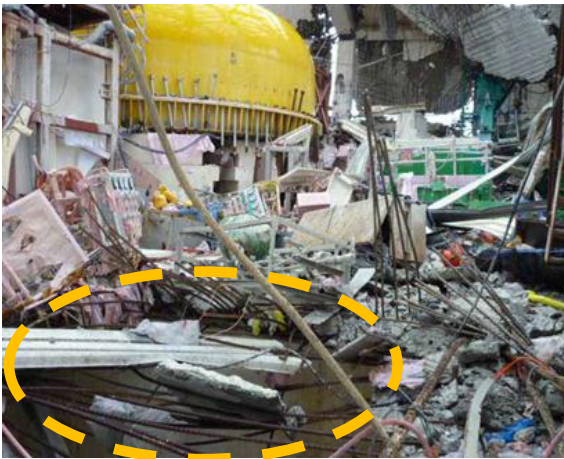
平成 23 年 10 月 5 日東京電力撮影  
5 階南西部 床面の損傷

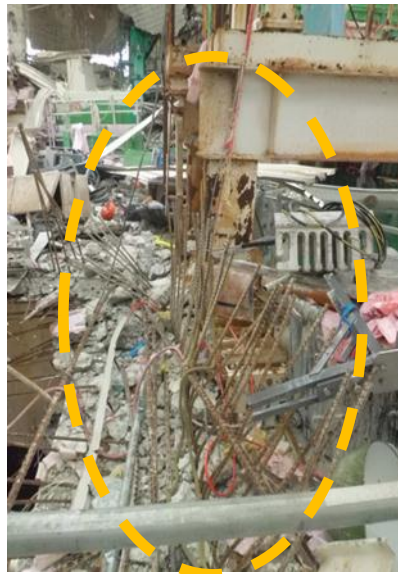
平成 23 年 10 月 5 日東京電力撮影  
5 階南西部 床面の損傷（鉄筋の上方向への屈曲）

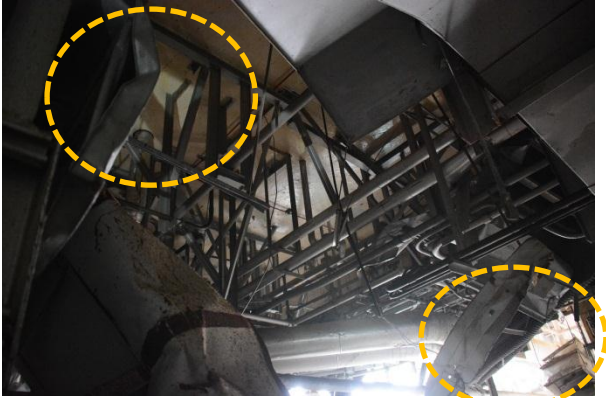
また、3階北西部では、階段部の西壁の全壊、床の一部貫通及び鉄骨がむき出しとなる損傷（図7. 12）が確認される。排気ダクト及び給気ダクトについては、脱落または変形が確認されている。5階についても東、西及び南の壁並びに屋根の全壊または一部損傷、北側床の下方方向への変形（図7. 13）が確認される。排気ダクト及び給気ダクトについても脱落及び原形をとどめない激しい損傷が確認されている。これらの箇所においても爆発があった可能性が考えられる。

平成 25 年 7 月 12 日原子力規制庁撮影  
3 階北西部 天井の損傷（ダクトの損傷）

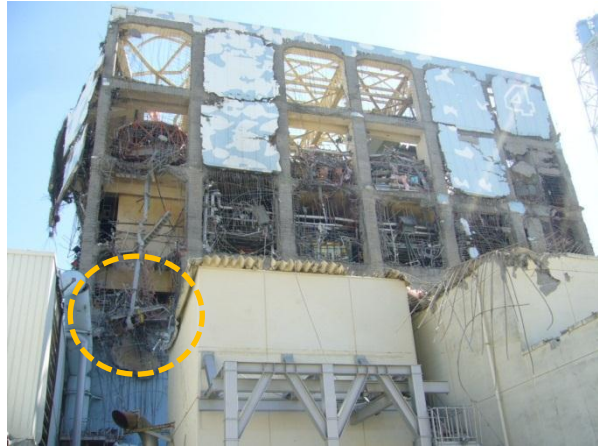
平成 23 年 3 月 18 日東京電力撮影  
3 階北西部 階段部西壁の全壊

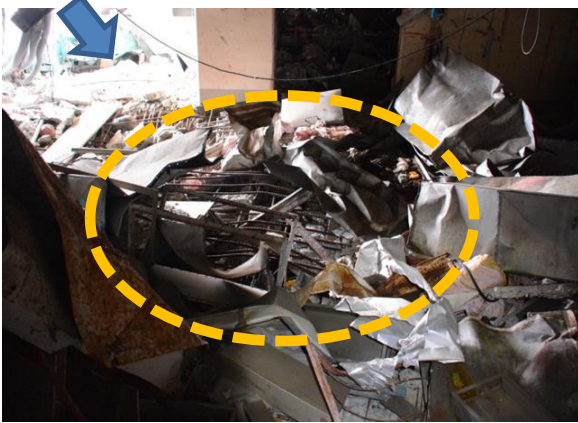
平成 25 年 7 月 12 日原子力規制庁撮影  
3 階北西部 床面の損傷

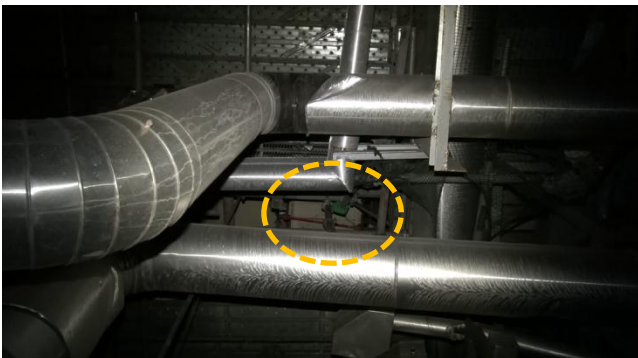
平成 26 年 2 月 6 日原子力規制庁撮影  
天井貫通部  
2 階北西部 天井の損傷（3 階北西部 床面損傷箇所の裏側）

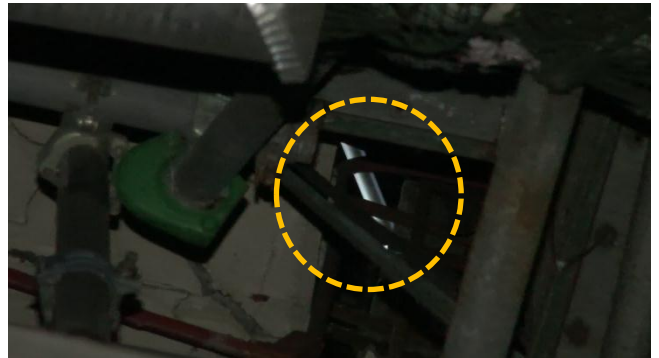
平成 26 年 2 月 6 日原子力規制庁撮影  
貫通部拡大（3 階の原子力規制庁の調査資材を視認）

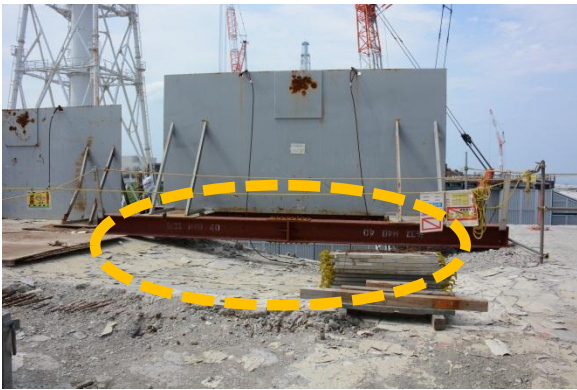
図7.13 原子炉建屋損傷状況（5階北側床）

平成25年7月11日原子力規制庁撮影  
 5階北側床 下方への変形
