高浜発電所1, 2号炉 特別点検 (原子炉容器)

平成27年6月24日
関西電力株式会社

1. 原子炉容器に対する特別点検要求事項

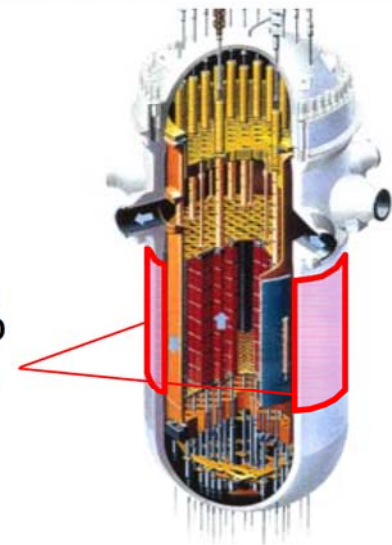
炉心領域100%
(溶接部・母材)

- 炉心領域100%(溶接部・母材)を試験対象とする。
- 着目する経年劣化モードである中性子照射脆化はPTSの観点から内表面近傍の欠陥が特に重要となることから、内表面近傍の欠陥に対して有効な斜角70度の超音波探傷試験を実施した。
- 通常の供用期間中検査で実施している斜角45度、60度、垂直による超音波探傷試験についても併せて実施した。
