高浜発電所1, 2号炉 特別点検
(原子炉格納容器)
(案)

平成27年7月15日
関西電力株式会社

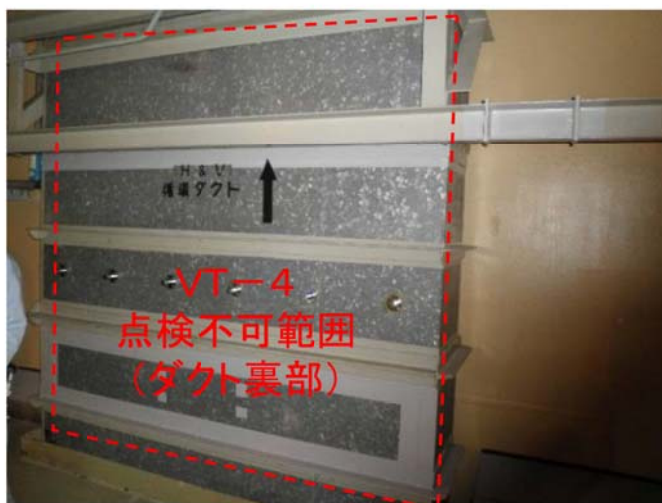
干渉物裏(ダクト等)

- ・特別点検の実施にあたり、移動可能な仮置物は撤去した状態で、点検可能な全ての範囲について点検を実施した。
- ・原子炉格納容器鋼板前面に設置された干渉物(支持部材、ケーブルトレイ、換気空調用ダクト)など、切断等の手法に拠らなければ移動できない干渉物については撤去を行わず、VT-4手法で点検可能な範囲での点検を実施した。
- ・特別点検における点検不可範囲としては以下のものがあったが、特別点検において点検不可とした範囲においても、接近可能な範囲は日常保全として可視可能範囲での点検・保守を実施している。
 - (1) 接近可能だがVT-4の要求条件が確保できない範囲
 - (2) 高所等で接近が困難でありVT-4の要求条件が確保できない範囲

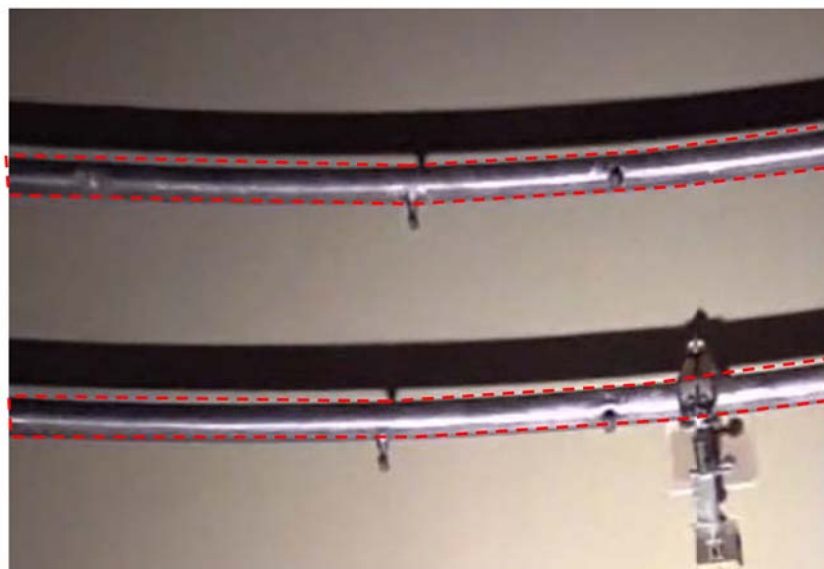
内面高所のうち従来の点検で確認が容易でない範囲

今回の特別点検で点検した範囲については塗膜劣化も少なく、確認された塗膜劣化についても都度塗装修繕を行い塗膜の健全性を確保した。従来の点検における点検不可範囲についても環境条件が同様な周囲の鋼板は点検可能であり、塗装修繕の要否は点検可能範囲から判断できることから、現状保全を継続することで今後の運転延長期間における原子炉格納容器鋼板の健全性が保たれる。

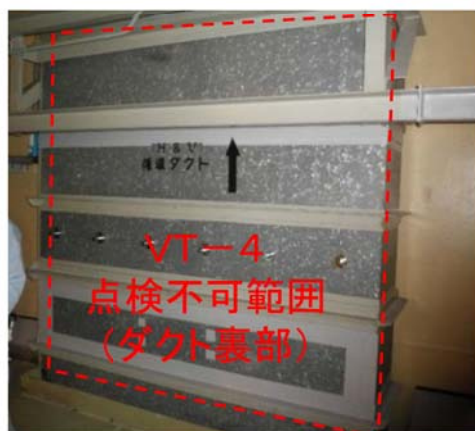
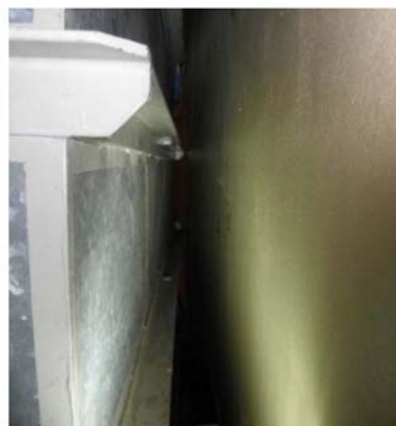
(1) 接近可能だがVT-4の要求条件が確保できない範囲

従来の点検でVT-4精度ではないものの点検が実施できており、塗膜の**健全性が維持されている**ことを確認していることから、現状保全を継続することで今後の運転延長期間における**原子炉格納容器鋼板の健全性が保たれる**。

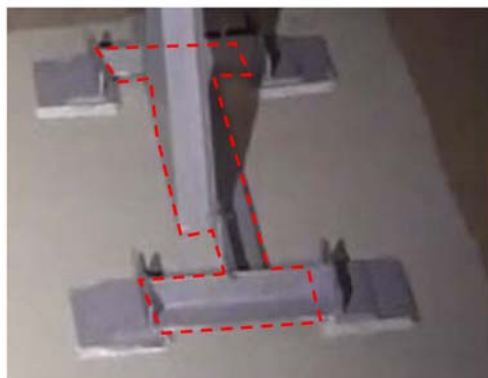
(2) 高所等で接近が困難でありVT-4の要求条件が確保できない範囲

干渉物裏の極めて限定された範囲のみが点検不可範囲であり、周辺の鋼板は現状保全でも点検可能な範囲である。環境条件は周囲の鋼板と同じであり、周辺を塗裝修繕する際は干渉物裏についても合わせて塗装実施していることから、現状保全を継続することで今後の運転延長期間における**原子炉格納容器鋼板の健全性が保たれる**。

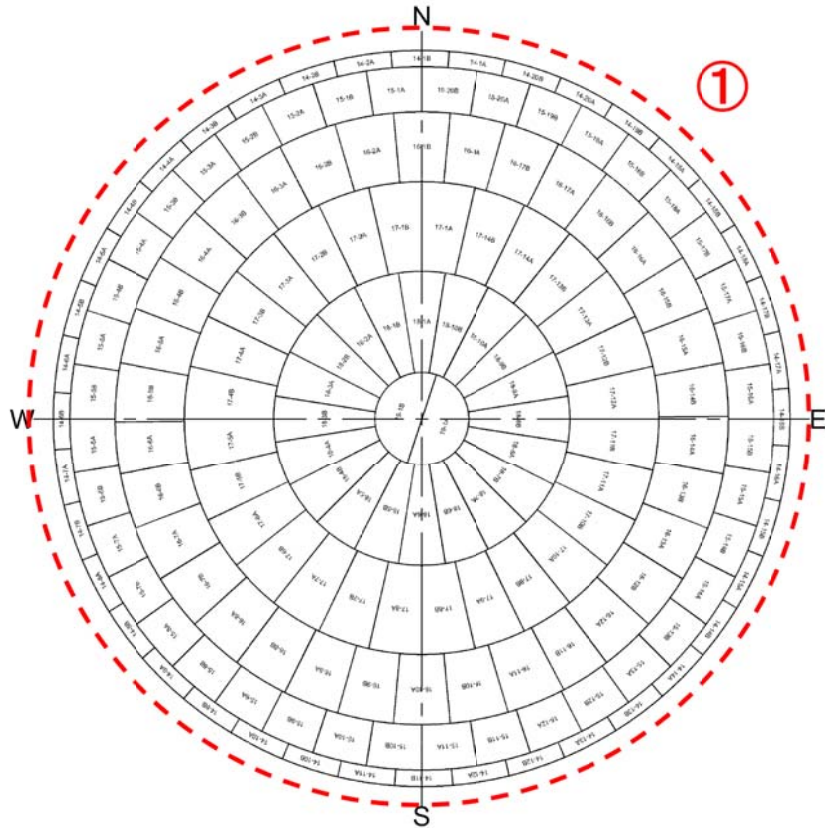
(例) 高浜1号機 半球部外面

○ 特別点検で塗膜の割れ等が確認された範囲は、「屋外」及び「屋内のうち、フロア・恒設足場が設置されている範囲」が大半であった。(下図①、②)

- 特別点検で塗膜の割れ等が比較的多く確認された範囲は、従来の点検手法で点検可能な範囲であるため、今後も現状の保安全管理を継続することで原子炉格納容器鋼板の健全性を維持できると考える。
- なお、従来の点検手法ではリングガーダ下部に点検が行いづらい箇所があったため、今後は点検の際に搭乗設備を用いる等、特別点検の結果を踏まえた点検手法の改善も実施していく。

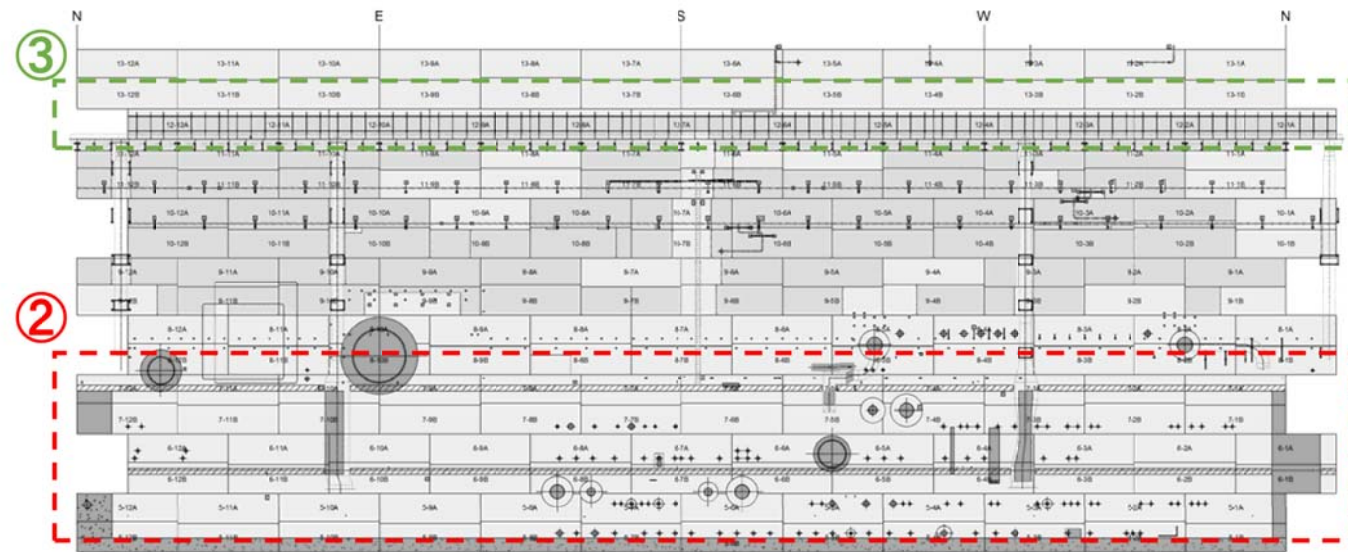
(例) 高浜1号機 円筒部内面

なお、円筒部内面のリングガーダ付近においては、上下の鋼板と比較して、塗膜の割れ等が比較的多い箇所が見られた。(下図③)

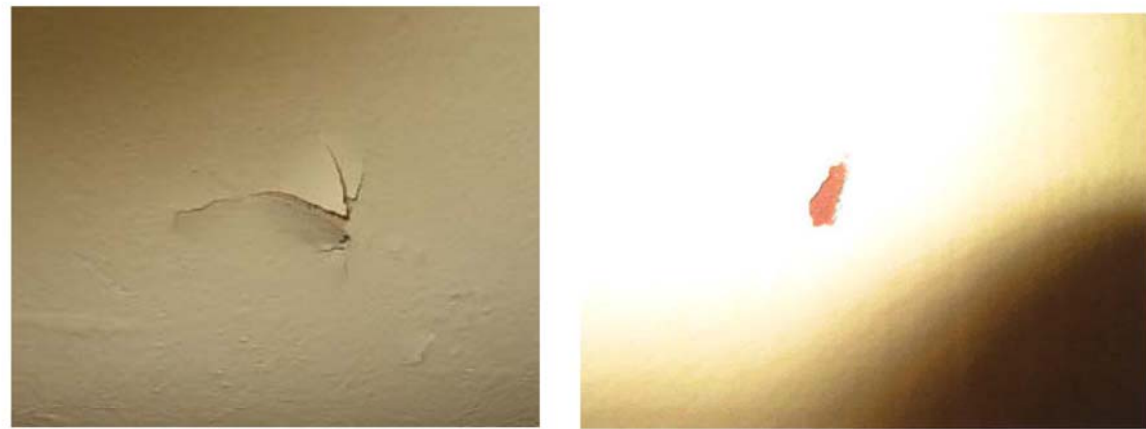
(例) 中塗り又は下塗りが見えている塗膜状況

○ 特別点検では一部の鋼板で塗膜の割れ等が確認されたが、劣化程度は右記点検フローの②程度(下塗りの健全性が確認可能)であった

〔 高浜1, 2号機の特別点検時の記録ではない
写真左: 中塗り色(クリーム系)が見えている
写真右: 下塗り色(赤系)が見えている 〕
