No.	高浜 1－共通－ 3 rev.2	事象：共通
質 問	<p>(別冊-共通)</p> <p>既に認可された冷温停止状態が維持されることを前提とした評価の技術評価書において高経年化対策上着目すべき経年劣化事象(○事象)と抽出された劣化事象が、本劣化状況評価書において高経年化対策上着目すべき事象ではない事象の△事象(日常劣化管理事象)及び▲事象(日常劣化管理事象以外)として抽出されている事象については整理し、抽出結果が変更となった理由を合わせて提示すること。</p>	
回 答	<p>当社は、運転監視、巡視点検、定期的な検査および点検により設備の健全性を確認し、経年劣化等の兆候が認められた場合には詳細な調査および評価を行い、補修、取替等の保全を実施している。具体的には、「原子力発電所の保守管理規程(JEAC4209-2007)」に基づき、社内標準類を策定し、保守管理を実施している。</p> <p>また、より一層の安全性、信頼性を確保するため、現行の保全活動のレベルを向上することが重要であるとの観点から、改善活動として、保全データの推移および経年劣化の長期的な傾向監視の実績、高経年化技術評価や定期安全レビュー結果、他プラントのトラブルおよび経年劣化傾向に係るデータ等に基づいて保全の有効性評価を実施するとともに、その結果と保守管理目標の達成度から定期的に保守管理の有効性評価を実施し、保守管理が有効に機能していることを確認するとともに、継続的な改善に取り組んでいる。</p> <p>それらの実績を踏まえ、本評価書について、これまで高経年化対策上着目すべき経年劣化事象(○事象)と抽出していた経年劣化事象に対し、「想定した劣化傾向と実際の劣化傾向の乖離が考えがたい経年劣化事象であって、想定した劣化傾向等に基づき適切な保全活動を行っているもの(△：日常劣化管理事象)」または「現在までの運転経験や使用条件から得られた材料試験データとの比較等により、今後も経年劣化の進展が考えられない、または進展傾向が極めて小さいと考えられる経年劣化事象(▲：日常劣化管理事象以外)」という視点から再整理を行なったため冷温停止を前提とした評価から変更したものである。</p> <p>具体的には、冷温停止状態を前提とした評価において、健全性評価を行った結果として、「発生の可能性はない」と判断した経年劣化事象については、▲事象として整理し、それ以外の経年劣化事象については、現状保全が点検手法として適切であると判断した場合に△事象として整理している。これらの整理の考え方を添付1に、その具体例を添付2に示す。</p> <p><u>▲事象については、これまでの高経年化技術評価や社内検討(点検記録を含む)、各種規格に基づき、これまでの劣化傾向、使用条件または材料試験データ等より延長しようとする期間において進展

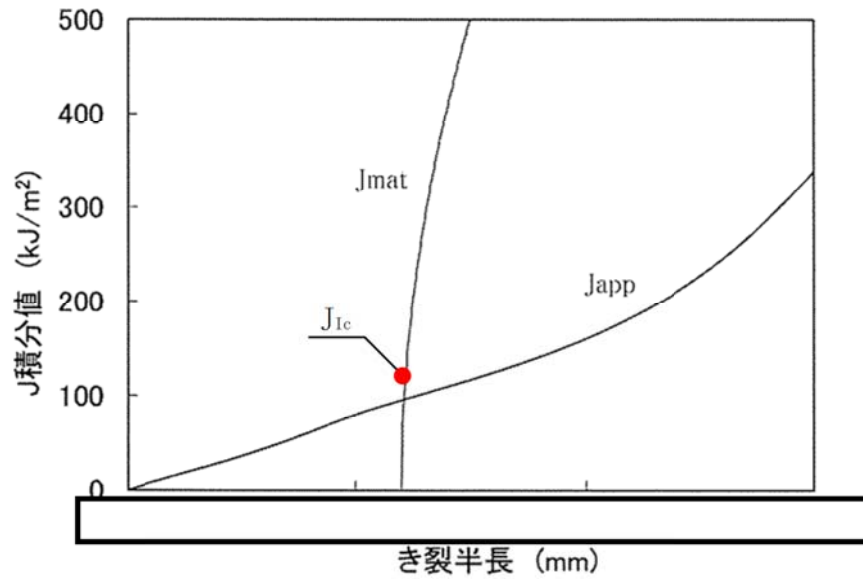
図1-1 加圧器サージライン用管台

変更後の地震応力条件を適用した応力状態においても、図1-1、図1-2のとおり $J_{mat}$ と $J_{app}$ が $J_{Ic}$ 以下の低いJ値で交差しており、 $J_{app} < J_{Ic}$ であることが確認できるため、延性き裂は発生しないと判断でき、健全性が確認できたと判断する。

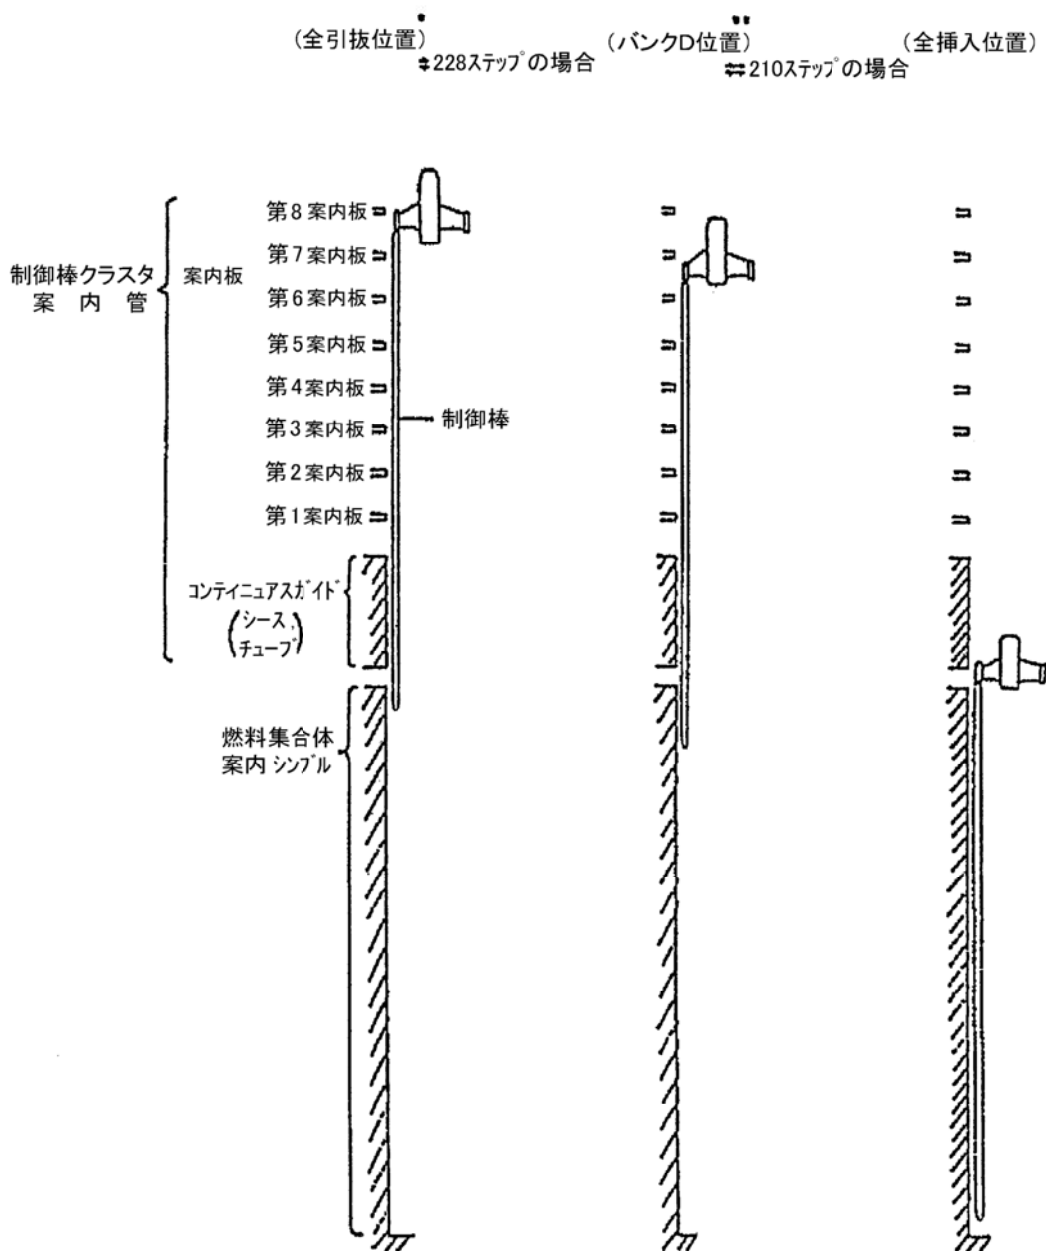
図 1 高浜 1 号炉 制御棒クラスタの構造と挿入位置関係

制御棒クラスタの構造と挿入位置関係を図 1 に示す。
