No.	高浜 1－共通－ 3 rev.3	事象：共通
質 問	<p>(別冊-共通)</p> <p>既に認可された冷温停止状態が維持されることを前提とした評価の技術評価書において高経年化対策上着目すべき経年劣化事象(○事象)と抽出された劣化事象が、本劣化状況評価書において高経年化対策上着目すべき事象ではない事象の△事象(日常劣化管理事象)及び▲事象(日常劣化管理事象以外)として抽出されている事象については整理し、抽出結果が変更となった理由を合わせて提示すること。</p>	
回 答	<p>当社は、運転監視、巡視点検、定期的な検査および点検により設備の健全性を確認し、経年劣化等の兆候が認められた場合には詳細な調査および評価を行い、補修、取替等の保全を実施している。具体的には、「原子力発電所の保守管理規程(JEAC4209-2007)」に基づき、社内標準類を策定し、保守管理を実施している。</p> <p>また、より一層の安全性、信頼性を確保するため、現行の保全活動のレベルを向上することが重要であるとの観点から、改善活動として、保全データの推移および経年劣化の長期的な傾向監視の実績、高経年化技術評価や定期安全レビュー結果、他プラントのトラブルおよび経年劣化傾向に係るデータ等に基づいて保全の有効性評価を実施するとともに、その結果と保守管理目標の達成度から定期的に保守管理の有効性評価を実施し、保守管理が有効に機能していることを確認するとともに、継続的な改善に取り組んでいる。</p> <p>それらの実績を踏まえ、本評価書について、これまで高経年化対策上着目すべき経年劣化事象(○事象)と抽出していた経年劣化事象に対し、「想定した劣化傾向と実際の劣化傾向の乖離が考えがたい経年劣化事象であって、想定した劣化傾向等に基づき適切な保全活動を行っているもの(△：日常劣化管理事象)」または「現在までの運転経験や使用条件から得られた材料試験データとの比較等により、今後も経年劣化の進展が考えられない、または進展傾向が極めて小さいと考えられる経年劣化事象(▲：日常劣化管理事象以外)」という視点から再整理を行なったため冷温停止を前提とした評価から変更したものである。</p> <p>具体的には、冷温停止状態を前提とした評価において、健全性評価を行った結果として、「発生の可能性はない」と判断した経年劣化事象については、▲事象として整理し、それ以外の経年劣化事象については、現状保全が点検手法として適切であると判断した場合に△事象として整理している。これらの整理の考え方を添付1に、その具体例を添付2に示す。</p> <p><u>▲事象については、これまでの高経年化技術評価や社内検討(点検記録を含む)、各種規格に基づき、これまでの劣化傾向、使用条件または材料試験データ等より延長しようとする期間において進展

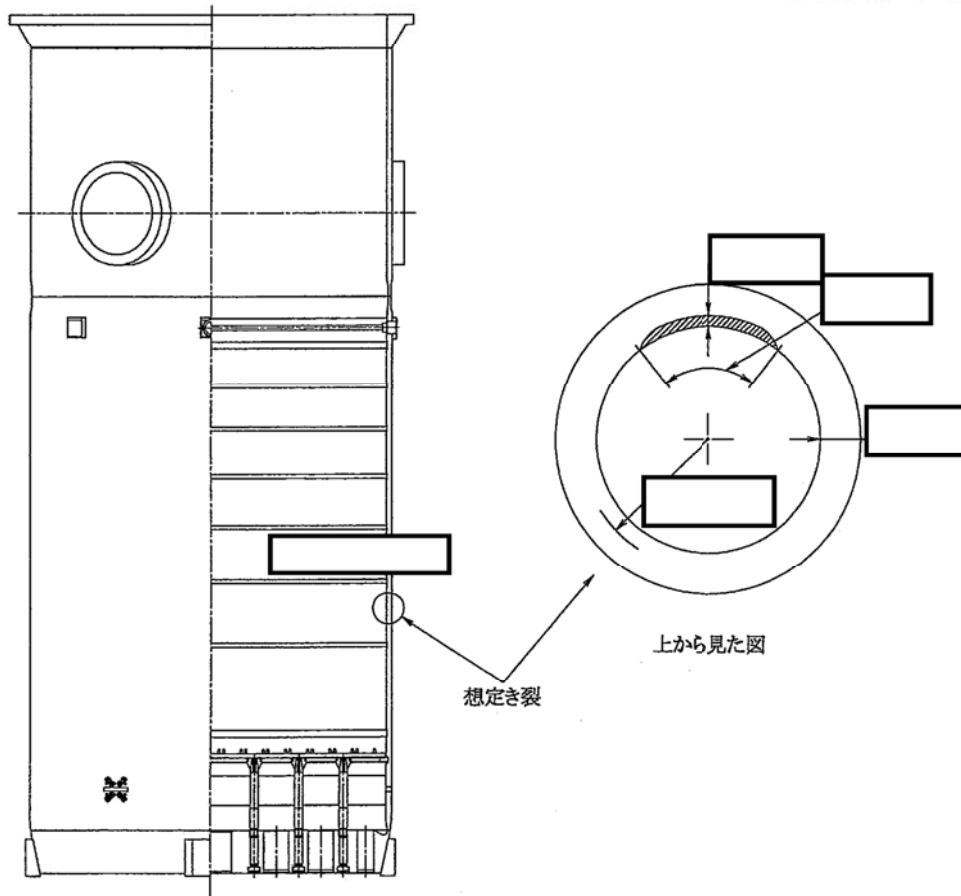
図1 高浜1号炉 中性子照射による靱性低下に対する炉心そのの想定き裂

評価条件の応力状態における炉心そうに対し、き裂深さをパラメータとして応力拡大係数Kを算出した結果、応力拡大係数Kは最大値約  MPa $\sqrt{m}$  となり、破壊靱性値  $K_{Ic}$  : 51 MPa $\sqrt{m}$  に対して十分小さい値であった。以上の結果から、仮に炉心そう溶接部にき裂が生じても不安定破壊は起こらないと考えられる。
