No.	高浜2－その他の経年劣化事象－9	事象：流れ加速型腐食－1
質 問	<p>(別冊-2熱交換器-1多管円筒形熱交換器-38, 56頁)</p> <p>胴側耐圧構成品等の腐食（流れ加速型腐食）について、燃料取替用水ヒータ、高圧給水ヒータ、スチームコンバータドレンクーラ、スチームコンバータ本体、グラウンドコンデンサにおける分解点検時の目視確認の状況及び分解点検の頻度等を提示すること。又、第1低圧給水ヒータ、第2低圧給水ヒータ、第3低圧給水ヒータ、第4低圧給水ヒータにおける渦流探傷検査による減肉の傾向監視の実施状況（検査頻度、検査結果等）を提示すること。</p>	
回 答	<p>燃料取替用水ヒータは、第20回定期検査時に目視確認を実施し、異常のないことを確認しています（添付1）。なお、胴側流体はpH等を管理した脱気水（蒸気）であり腐食しがたい環境であり、定期的な点検は実施していません。</p> <p>高圧給水ヒータは第16回定期検査時に胴板の肉厚測定を実施し、有意な減肉のないことを確認しています（添付2）。その後本体の取替を実施しており、定期的 [] に減肉状況の確認をすることとしています。</p> <p>スチームコンバータドレンクーラは定期的 [] に目視確認を実施しており、有意な異常の無いことを確認しています。（添付3）</p> <p>スチームコンバータ本体は定期的 [] に目視確認を実施しており、有意な異常の無いことを確認しています。（添付3）</p> <p>グラウンドコンデンサは過去に入口配管（炭素鋼管）の肉厚測定を実施しており、減肉率が軽微であることを確認しております。（添付4）このため胴内部も流れ加速型腐食は発生しないと判断しています。</p> <p>第1低圧給水ヒータ伝熱管の支持板については定期的 [] に伝熱管の渦流探傷検査を実施しております。管支持板部の伝熱管に減肉が生じていないことから管支持板の管穴の減肉が無いことを確認しております。（添付5）</p> <p>第2低圧給水ヒータ伝熱管の支持板部は定期的 [] に管支持板穴部の渦流探傷検査を実施し、管支持板の管穴の減肉が無いことを確認しております。（添付5）</p> <p>第3低圧給水ヒータ伝熱管の支持板部は定期的 [] に管支持板穴部の渦流探傷検査を実施し、管支持板の管穴の減肉が無いことを確認しております。（添付5）</p> <p>第4低圧給水ヒータ伝熱管の支持板部は定期的 [] に管支持板穴部の渦流探傷検査を実施し、管支持板の管穴の減肉が無いことを確認しております。（添付6）</p>

No.	高浜 2－その他の経年劣化事象－15 Rev2	事象：中性子照射による靱性低下－1
質 問	<p>(別冊-7炉内構造物-27頁)</p> <p>炉心そうの目視確認について、頻度、範囲等の詳細を提示

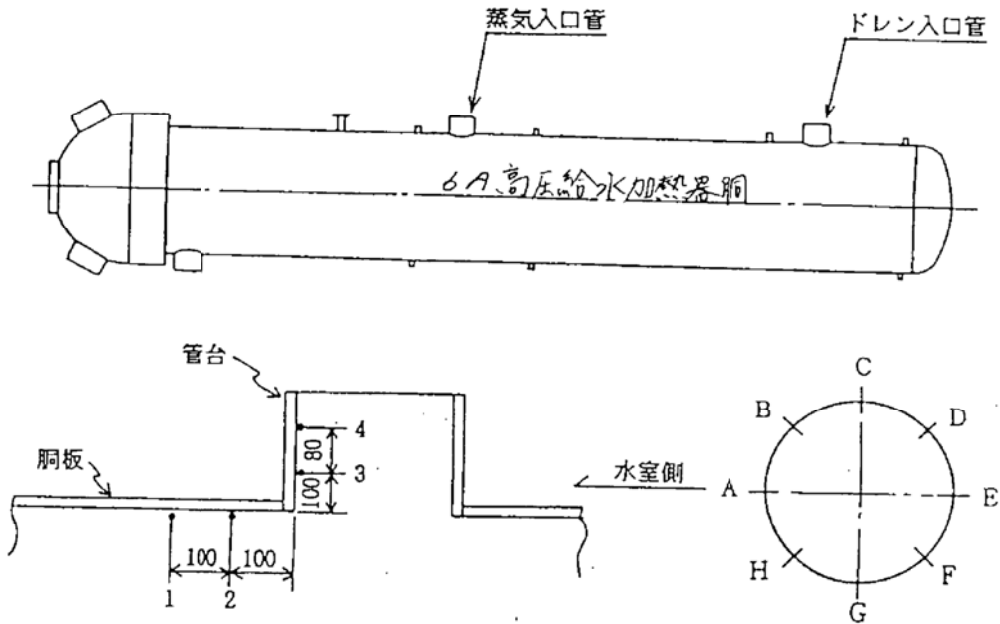
第6 高圧給水加熱器、胴板及び管台部肉厚測定記録 (6A)

公称厚さ	判定基準厚さ	計算厚さ
胴板			
蒸気入口管台			
ドレン入口管台

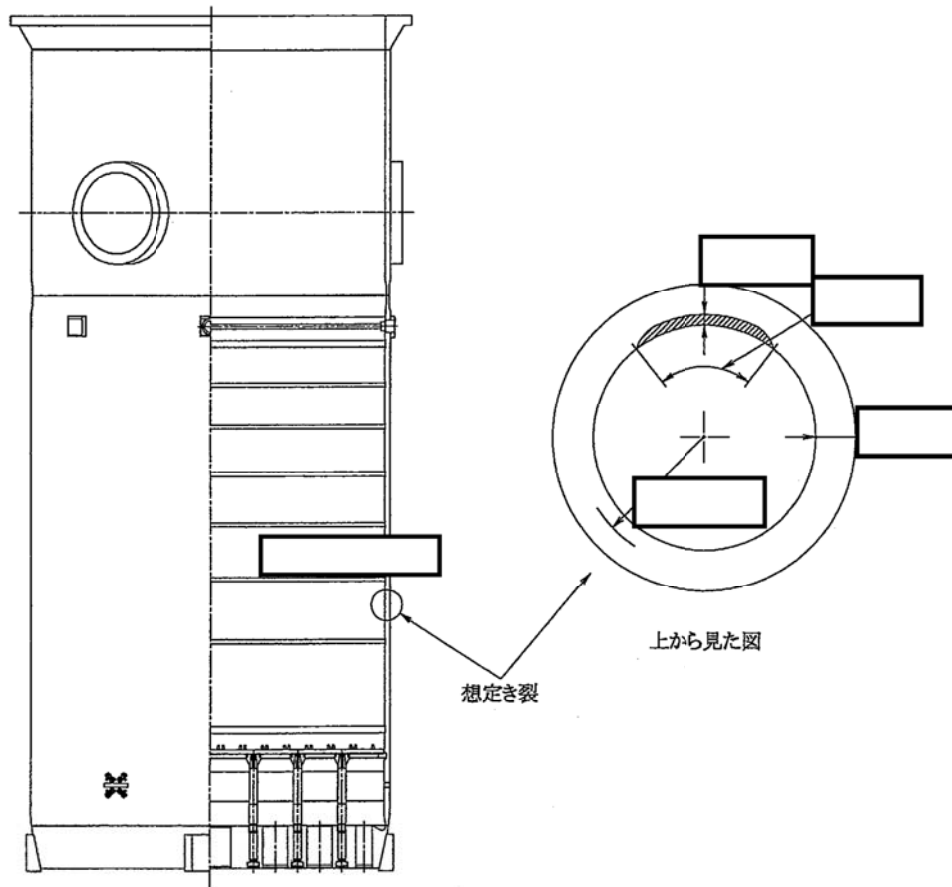
図1 高浜2号炉 中性子照射による靱性低下に対する炉心そうの想定き裂

- ・炉心そう溶接部にき裂を想定し、FEM解析 (2次元断面モデル) によって応力拡大係数Kを算出する。

- ・溶接タイプ (残留応力) :
- ・機械及び熱応力 : 通常運転時の応力
(解析モデルには機械荷重 (炉心そう断面作用荷重 : 約 kN、炉心そう内外差圧 : MPa) と熱伝導解析で求めた炉心そうの温度分布を設定)
- ・地震による応力 : S_s 地震動による応力 (約 MPa)
- ・想定き裂形状 : 溶接線中心 (内面) に全周き裂
(下図にき裂のイメージを示す)
- ・炉心そう形状 : 板厚 mm、内径 ϕ mm

想定き裂のイメージ
(斜線部分)

評価条件の応力状態における炉心そうに対し、き裂深さをパラメータとして応力拡大係数Kを算出した結果、応力拡大係数Kは最大値約 MPa \sqrt{m} となり、破壊靱性値 $K_{IC} : 51 \text{ MPa}\sqrt{m}$ に対して十分小さい値であった。以上の結果から、仮に炉心そう溶接部にき裂が生じても不安定破壊は起こらないと考えられる。
