美浜発電所3号炉 特別点検
(原子炉格納容器)

補足説明資料

平成28年3月10日

関西電力株式会社

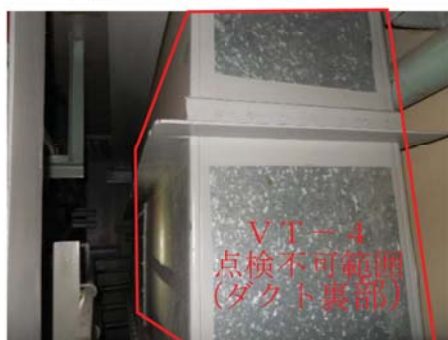
干渉物裏（ダクト裏）

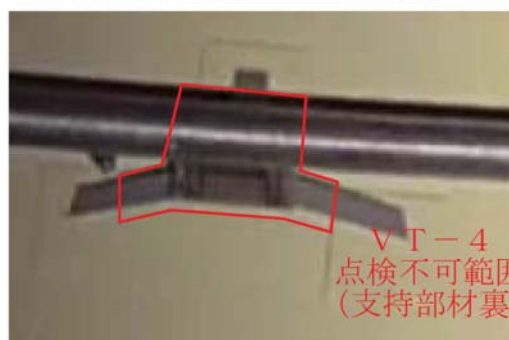
干渉物裏（支持部材）

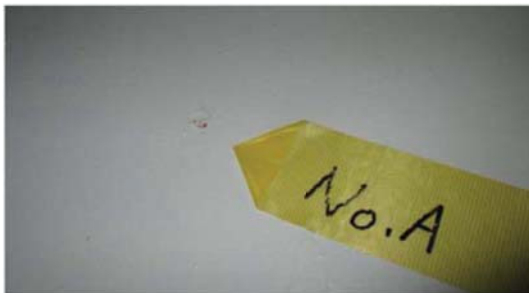
なお、今回の特別点検において「原子炉格納容器の構造健全性または気密性に影響を与える恐れのある塗膜の劣化や腐食」に至らない塗膜の軽微な劣化（図3. 12のフロー②、③）が一部認められたため、合わせて塗裝修繕を実施した。特別点検実施中に確認した軽微な塗膜の劣化の例を図4. 1に示す。

フロー②と判断した塗膜の劣化

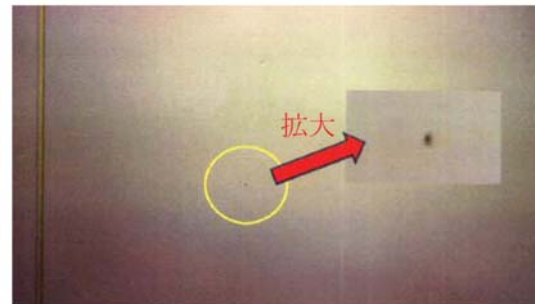
フロー③と判断した塗膜の劣化

なお、円筒部外面で下塗りの剥がれ（フロー③）が確認されたが、当該の劣化は縦のラインに沿って認められている。この劣化の要因として、当該箇所は原子炉格納容器外面の塗裝修繕を実施する際、上部にウインチを設置してゴンドラの吊り上げ・吊り下げを実施していた箇所であり、ウインチからワイヤの送り出し・回収を行う際、ワイヤ先端が鋼板に接触することで、塗膜の剥がれが発生したものと考えられる。今後はワイヤの送り出し・回収の際に先端を養生するとともに先端を下部からロープ等で保持し、原子炉格納容器鋼板にワイヤが接触しないよう対策を取る。

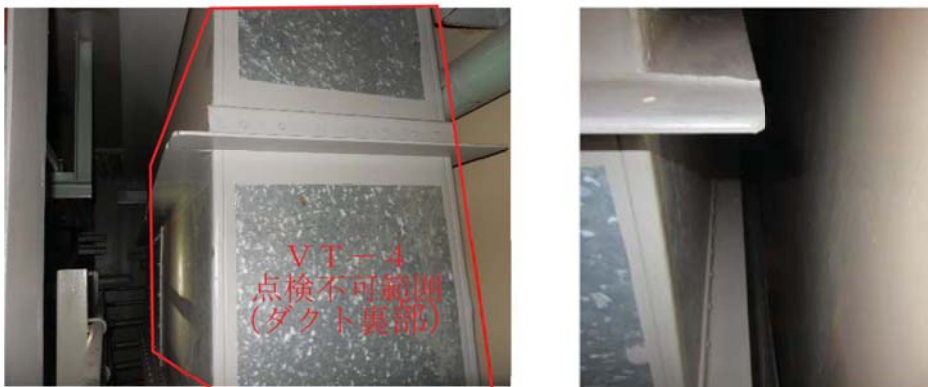
図5.1 VT-4の要求条件が確保できない箇所の例

VT-4精度ではないものの従来の点検で点検が実施できており、塗膜の健全性が維持されていることを確認していることから、現状保全を継続することで今後の運転延長期間における原子炉格納容器鋼板の健全性が保たれる。図5.1に不可範囲の代表例を示す。

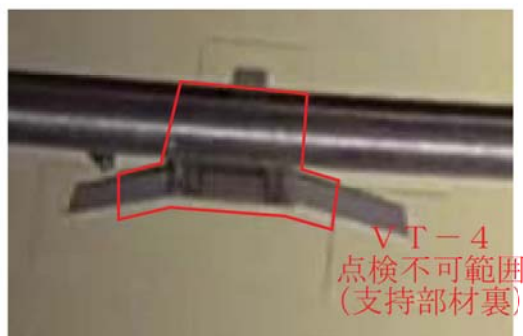
図5.2 高所等で接近が困難でありVT-4の要求条件が確保できない範囲

干渉物裏の極めて限定された範囲のみが点検不可範囲であり、周辺の鋼板は現状保全でも点検可能な範囲である。環境条件は周囲の鋼板と同じであり、周辺を塗裝修繕する際は干渉物裏についても合わせて塗装していることから、現状保全を継続することで今後の運転延長期間における原子炉格納容器鋼板の健全性が保たれる。不可範囲の例を図5.2に示す。

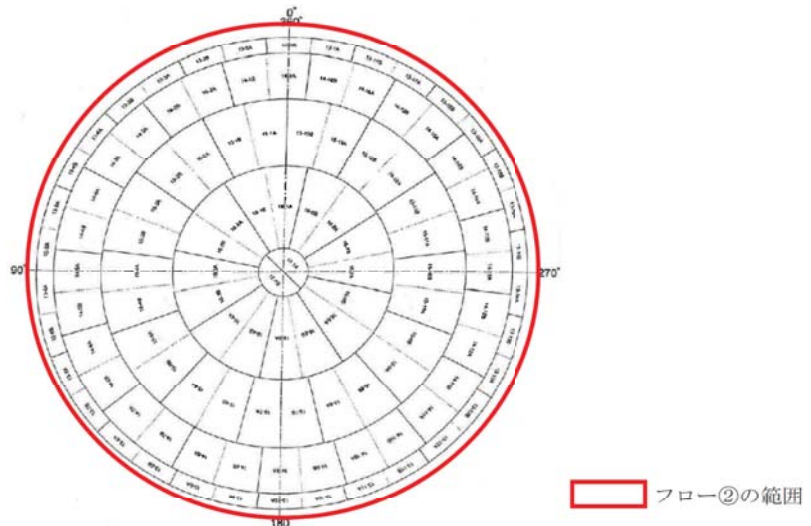
半球部外面

特別点検で軽微な塗膜の劣化（フロー②）が確認された範囲は、フロア・恒設足場が設置されている範囲が大半であった。また、円筒部内面のリングガード下部においては、上下の鋼板と比較して、軽微な塗膜の劣化が多い箇所が見られた。軽微な劣化が確認された範囲を図5.3に示す。

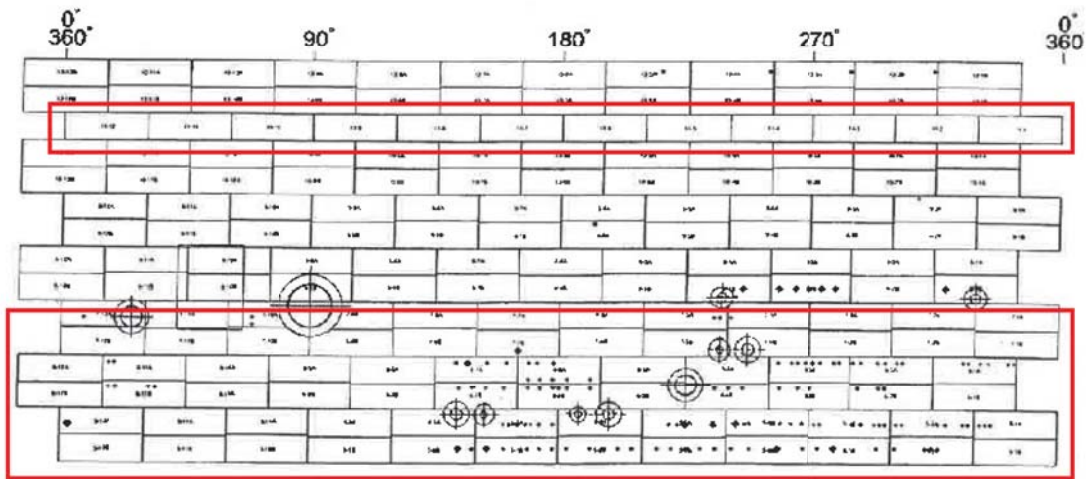
円筒部内面

上記箇所のうち、フロア・恒設足場が設置されている箇所については、従来の点検で点検可能な範囲であり、これまでも必要に応じて塗装を実施しているため、今後も現状の保全管理を継続することで原子炉格納容器鋼板の健全性を維持することができると考える。一方、円筒部内面のリングガード内部については、従来の点検の際にポーラクレーン上から点検を実施しているが、ポーラクレーン上から確認しづらい箇所であるため、今後は確認しづらい箇所を低減するべく点検手法を改善する。
