No.	高浜2-熱時効-5 rev4	事象：2相ステンレス鋼の熱時効
質 問	<p>(別冊-5配管-4 1次冷却材管-14, 15頁)</p> <p>母管の熱時効に係る健全性評価について、重大事故等時(原子炉停止機能喪失)におけるプラント条件(ピーク温度360℃、ピーク圧力18.5MPa)を考慮しても、配管は不安定破壊することはないとした考え方及び具体的根拠を提示すること。</p>	
回 答	<p>重大事故等時のプラント条件を考慮した1次冷却材管に係る健全性評価の具体的評価内容を添付-1に示します。</p> <p>重大事故等時における健全性評価への入力条件としては、プラント条件が最も厳しくなるピーク温度360℃、ピーク圧力18.5MPaとしており、地震荷重はS s地震動による荷重としております。当該の重大事故等時のプラント条件は高浜2号機 工事計画認可申請書(平成28年2月29日補正申請)に記載されております。</p> <p>なお、通常運転時の条件から温度、圧力が異なっておりますが、重大事故等時の条件においても従来評価方法が問題なく適用できると判断しており、評価結果として配管は不安定破壊することはないことを確認しております。</p> <p>添付-1の評価は過去の電共研で得られたデータに基づき、き裂進展抵抗(Jmat)とき裂進展力(Japp)を算出していますが、材料データ採取時の試験温度と、重大事故等時のプラント条件の温度とは差があります。温度差を考慮しても健全性評価結果に影響がないことを添付-2に示します。</p> <p>1次冷却材ポンプ(ケーシング)については、重大事故等時における発生応力とフェライト量の比較でより厳しい条件となる1次冷却材管の評価に包絡されることを確認しており、重大事故等時における1次冷却材管の健全性を確認できたことで、1次冷却材ポンプ(ケーシング)も健全であると確認しています。</p> <p>1次冷却材ポンプ(ケーシング)の発生応力とフェライト量の1次冷却材管との比較を添付-3に示します。</p>

重大事故等時の条件を考慮した一次冷却材管の熱時効に対する健全性評価について

高浜2号炉 1次冷却材管の熱時効評価部位の考え方

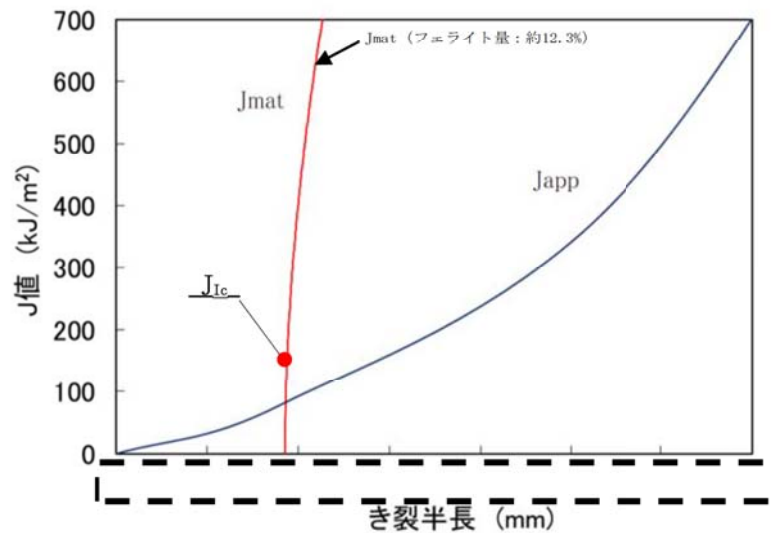
ホットレグ直管のき裂安定性評価結果

重大事故等時においても、き裂進展抵抗がき裂進展力を上回ることで、およびき裂進展抵抗とき裂進展力の交点で、き裂進展抵抗の傾きがき裂進展力の傾きを上回っていることから、配管は不安定破壊することなく、重大事故等時のプラント条件を考慮しても健全であることが判断できる。
