美浜発電所 3 号炉 特別点検
(原子炉容器)

補足説明資料

平成 2 8 年 1 1 月 2 日

関西電力株式会社

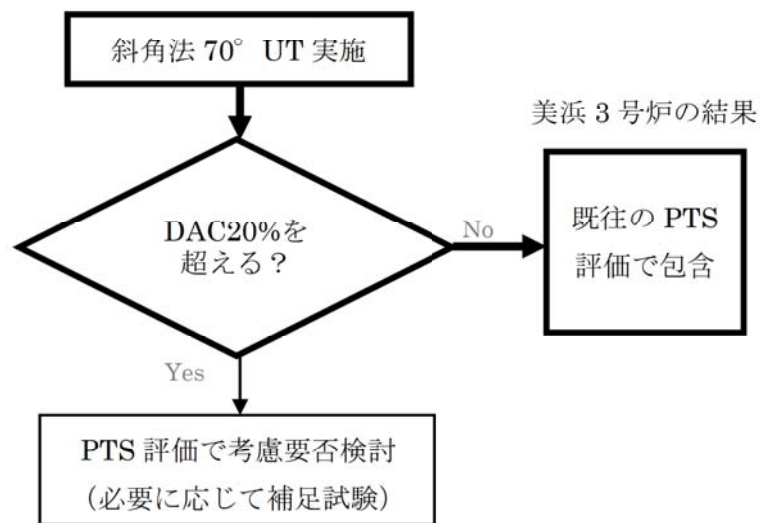
図 4.1.1 超音波探傷の判定方法

この点検により、斜角法 70° で DAC20%を越える反射波は検出されなかったことから、PTS 評価の観点から考慮すべき欠陥が原子炉容器内表面近傍に無く、既往の PTS 評価で安全側に包含できていることを確認できた。

なお、斜角法 70° に併せて実施した斜角法 45° 及び 60° でも DAC20%を越える反射波は検出されなかった。また、垂直法で検出された DAC20%を越える反射波は、製造時に生じた偏析部によるものと考えられ、反射波の指示長さは設計・建設規格の判定基準に対して十分小さく、設計・建設規格に適合しているものと判断している。

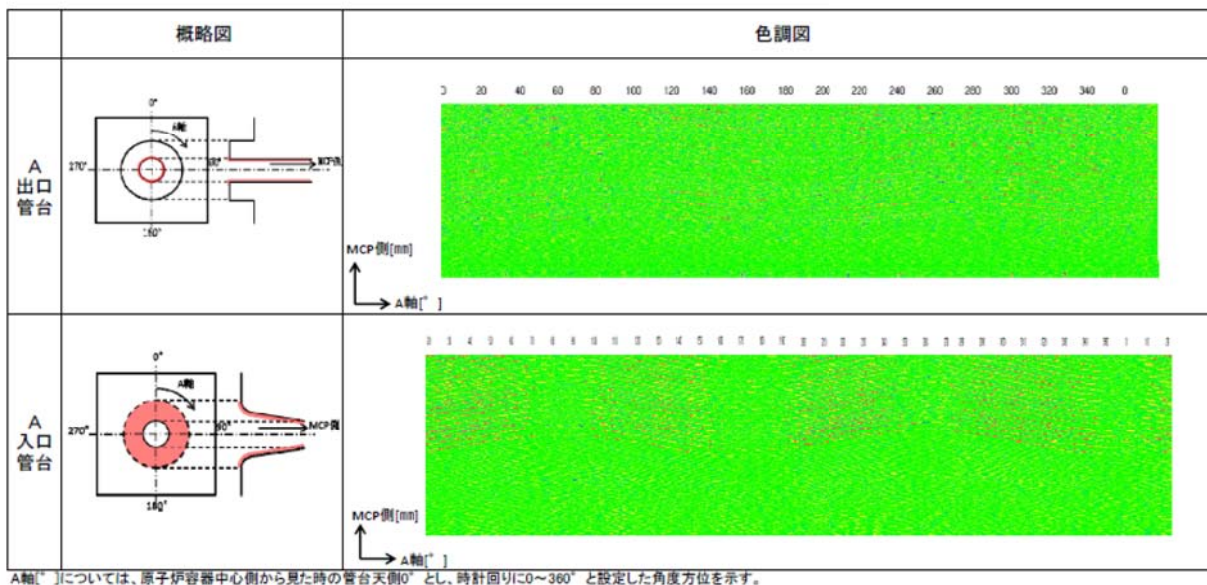
図 4.2.1 ノズルコーナー部 ECT 色調図（例）

4. 2 一次冷却材ノズルコーナー部のクラッド（入口管台3箇所、出口管台3箇所）
 平成27年7月4日から平成27年7月13日までの間で点検を実施した。
 透磁率変化（溶接金属中のフェライト偏析などによる局所的な材質のばらつき等により生ずる）に起因したノイズ信号が検出されたものの、割れに起因した欠陥信号は検出されなかった。
 ノズルコーナー部 ECT 色調図（例）を図4.2.1に示す。

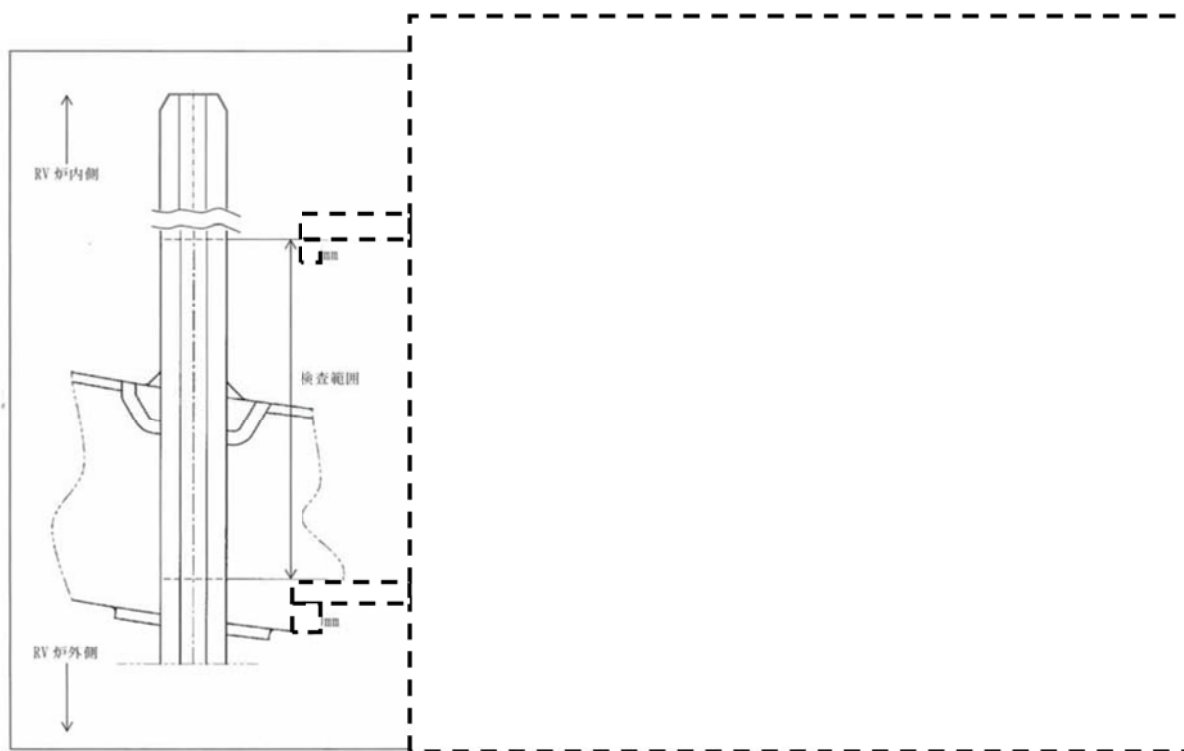
図 4.3.1 BMI 内面 ECT 色調図（例）

炉内計装筒内面に対する ECT では、透磁率変化に起因したノイズ信号はほとんどなく、割れに起因した欠陥信号も検出されなかった。溶接部については、0.025mm 幅のワイヤが識別可能な目視試験（MVT-1）により、割れ状の欠陥がないことを確認できた。

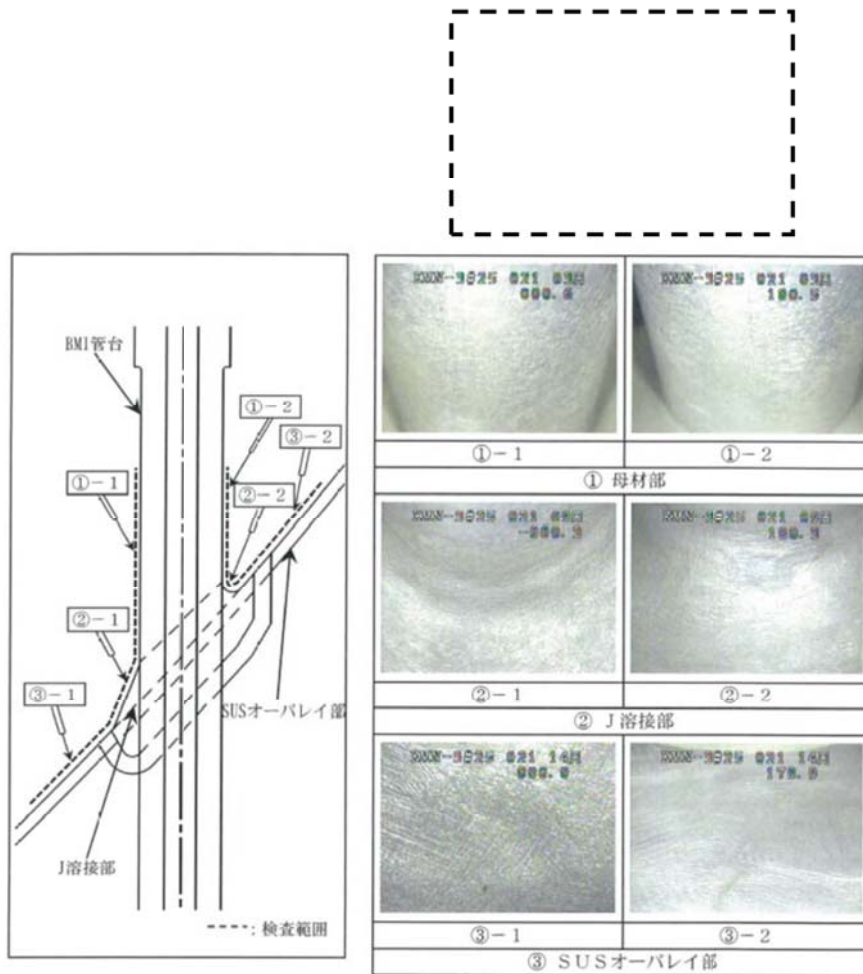
図 4.3.2 1 ミルワイヤ及び MVT-1 BMI 画像 (例)

なお、一次冷却材は系統の運転状態に合わせた pH 制御、溶存酸素の除去、不純物及び放射性物質の沈着防止のための浄化を行うことで、腐食生成物等が発生しにくい水質環境に管理しており、欠陥が確認できなくなるような付着物はなかった。
