## 東京電力福島第一原子力発電所事故に係る調査・分析の実施状況

令和2年9月30日  
原子力規制庁

# **東京電力福島第一原子力発電所事故に係る 調査・分析の実施状況**

～「2. 検討状況」に関する補足説明資料～

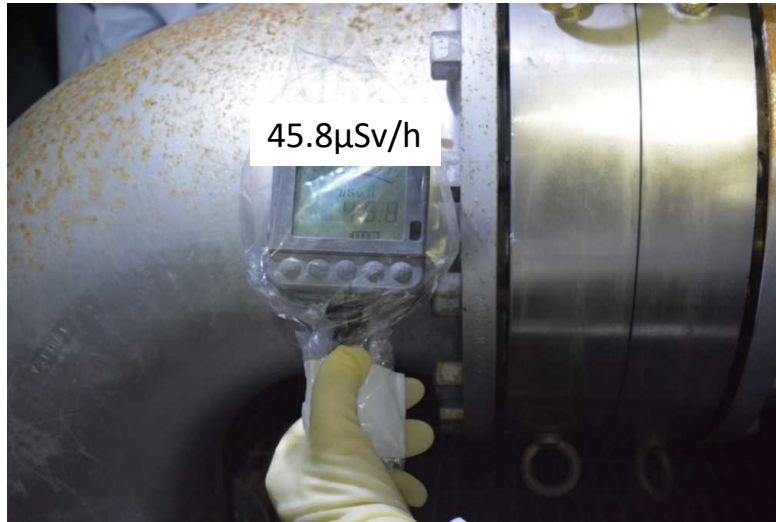
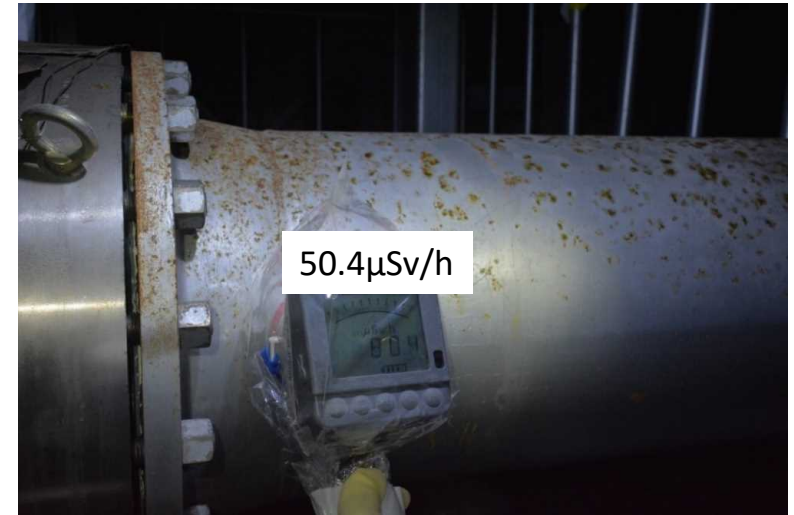
2号機耐圧強化  
ベントラインのラ  
プチャーディスク

- 1 / 2 号機の耐圧強化ベントラインは、3 / 4 号機の耐圧強化ベントラインに比べて汚染レベル（線量率）が高いことが確認された。  
→汚染レベルが異なる要因として、ベント時の炉心損傷の状態、ベント時点における PCV 内の雰囲気中のセシウム（Cs）量の違い、ベントガスの流動等が考えられる。
- 2 号機のラプチャーディスク（R/D）部分の汚染レベル（線量率）は、3 号機の R/D の汚染レベルよりも三桁以上低いことが確認された。  
→3 号機の R/D は作動したが 2 号機の R/D は作動しなかったと考えられる。
- 2 号機の SGTS フィルタの汚染レベル（線量率）は原子炉建屋側よりも排気筒側の方が高いことが確認された。また、1 号機は SGTS 室全体の汚染レベル（線量率）が高いことが確認された。  
→1 号機のベントにより生じたベントガスは、1 号機の耐圧強化ベントラインを通過して 2 号機原子炉建屋（SGTS）に逆流するとともに、1 号機原子炉建屋（SGTS）自身にも逆流したと考えられる。

45.8μSv/h

50.4μSv/h

B.G. 120~150μSv/h

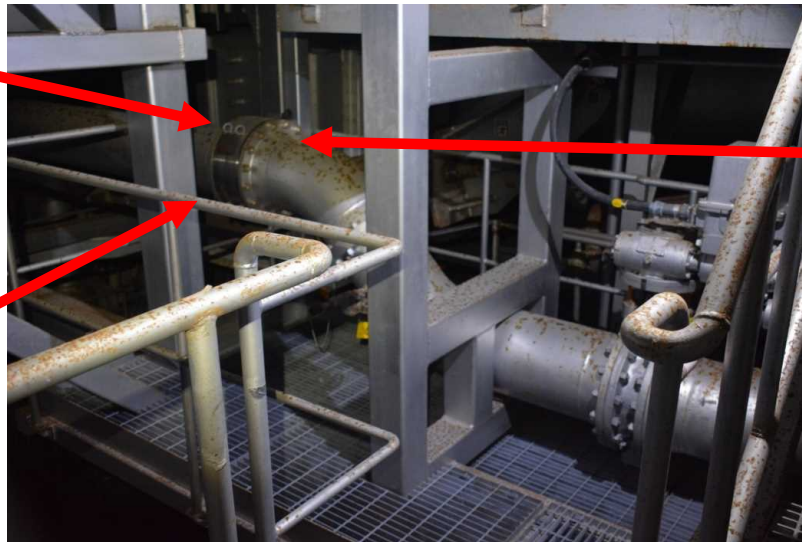
3号機耐圧強化  
ベントラインのラ  
プチャーディスク

55000μSv/h

8000μSv/h

25000μSv/h

B.G. 100~150μSv/h

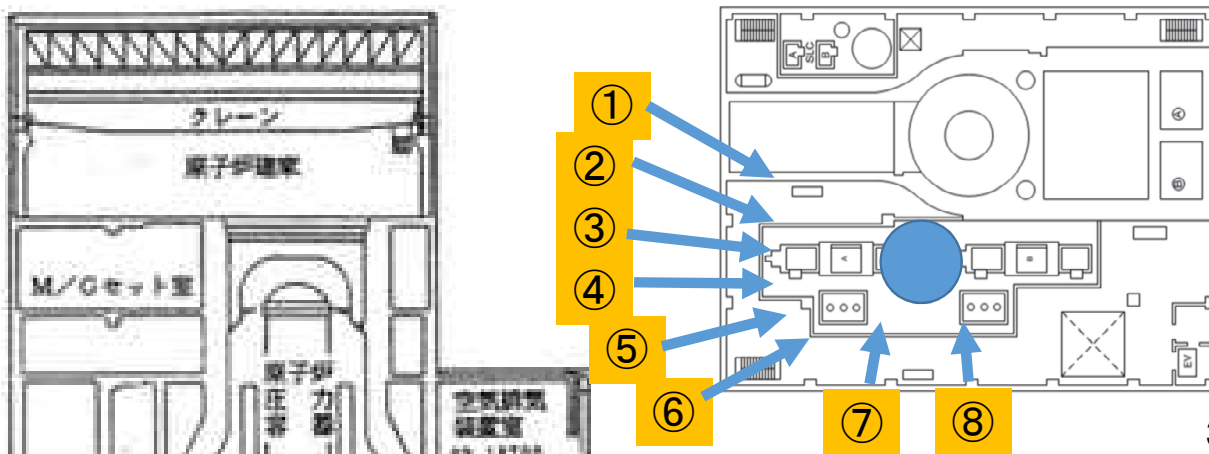
3号機原子炉  
建屋 4階

- 3 号機原子炉建屋 4 階付近に汚染レベル（線量率）が高い箇所が確認された。  
→3 号機オペレーションフロア上の高線量がれきの 4 階への崩落、又は、機器貯蔵プールとウェルの隙間からオペレーションフロアに吹き出した Cs 等を含む水蒸気の局所的な付着・凝縮が考えられる。
- 3 号機 PCV の圧力挙動を分析した結果、2011 年 3 月 13 日に瞬間的に 2 回最高使用圧力（Pd）を超えたものの、それ以外では 1 Pd 未満であり、1 号機及び 2 号機に比べて低い圧力で推移していることが確認された。  
→PCV 圧力が高くなる前に PCV からの漏えいが発生したと考えられることから、過圧破損よりも過温破損が発生した可能性が高いと考えられる。

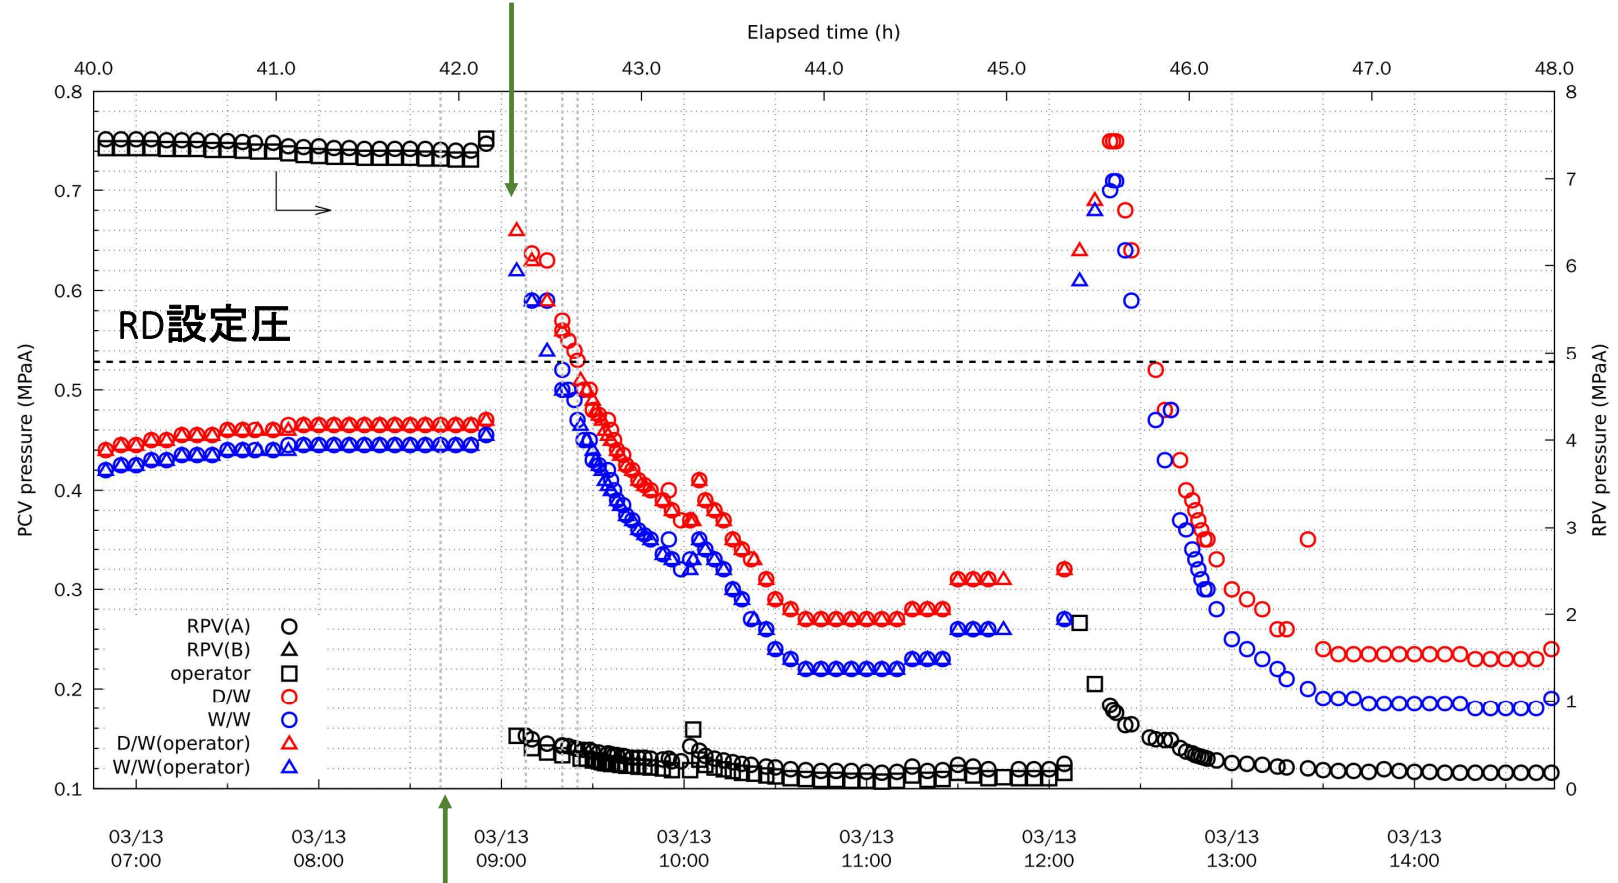
# 3号機RPV及びPCVの圧力挙動

- これまでの東京電力ホールディングス株式会社における検討状況<sup>\*</sup>も踏まえて、3号機 RPV 及び PCV の圧力挙動を改めて分析。
- 3号機のベントは、2回(2011年3月13日9時頃、12時頃)のみであったと考えられる。
- 3号機の1回目のベント(2011年3月13日9時頃)は、ベントラインの構成完了と ADS の予想外の動作で PCV の圧力が上昇したことにより R/D が作動し、ベントが成立したと考えられる。

ラプチャーディスクの破損により格納容器の減圧開始

8:41  
ベントライン構成完了

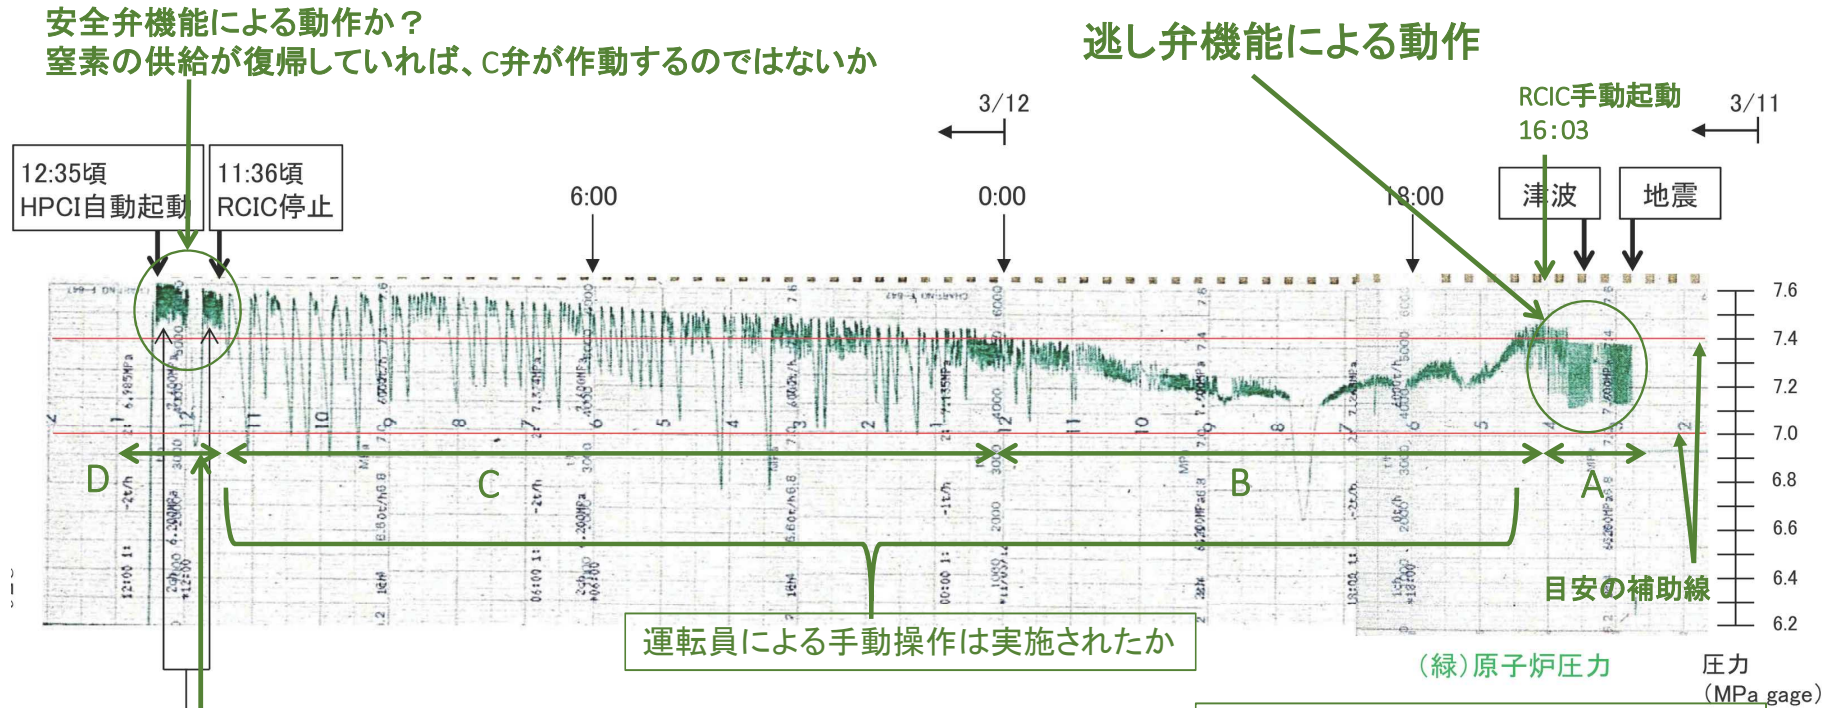
# 3号機RPVの圧力挙動

- SRV の設計時の仕様、過渡現象記録装置の SRV 開閉記録及び RPV の圧力挙動を分析。
- SRV は、全交流動力電源喪失後に逃がし弁機能として各弁8回程度まで作動可能であったことが記録により確認された。
- SRV の逃がし弁機能は、アキュムレータの窒素圧力が低下した場合には、(全開にはならず)中間開のような状態を保っていた可能性が考えられる。
- SRV の安全弁機能は、弁周辺の温度上昇によって弁のばねの力が弱くなり、動作設定圧よりも低い圧力で動作した可能性が考えられる。

SR弁の逃し弁機能の復帰値に至る前に原子炉圧力が上昇

「中央制御室にてスタンバイ状態への弁のリセット操作後、再起動操作が試みられたが、起動後すぐにタービン蒸気止め弁のトリップ機構のラッチが外れ、弁が閉まり停止した。」ことによる減圧か？

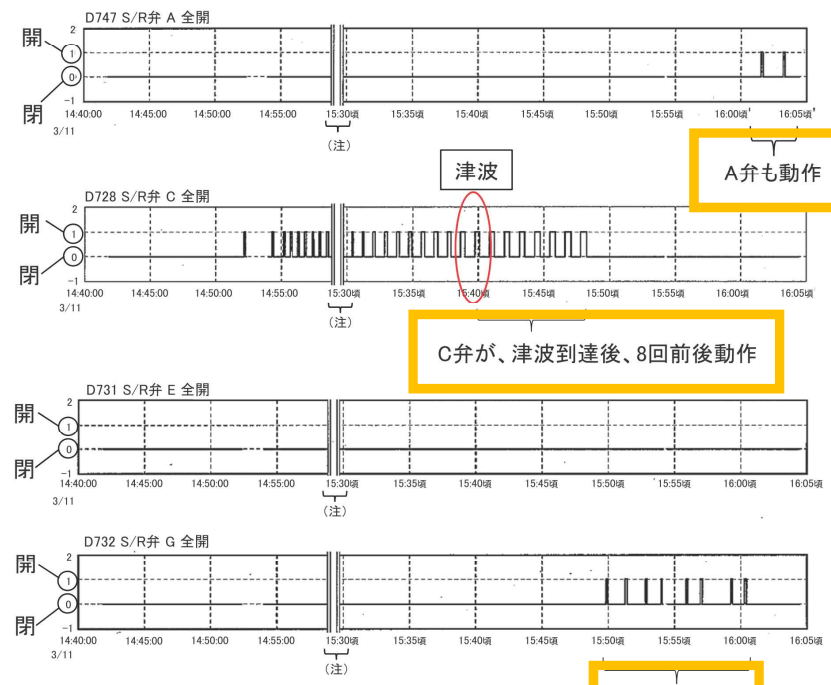
## 3号機 SR弁の動作

C弁↓G弁↓A弁の順で動作

14:50～15:43:12、合計54回にわたりSR弁(C弁)の開閉が繰り返された(3号機アラームタイプに基づく)。  
 14:59頃から約30分間の過渡現象記録装置データが欠落しているが、その前後のSR弁の開閉動作に関する記録は、アラームタイプ上の記録と整合する。  
 なお、アラームタイプには、SR弁の開閉記録を含む接点Dデータが15:43:45までしかなく、15:50頃以降開閉動作を開始したG弁及びA弁の開閉に関する記録はない。

G弁が8回動作  
 (※3号機の過渡現象記録装置データには、SR弁のA弁、C弁、E弁及びG弁の各弁の動作についてのみ記録されている。)

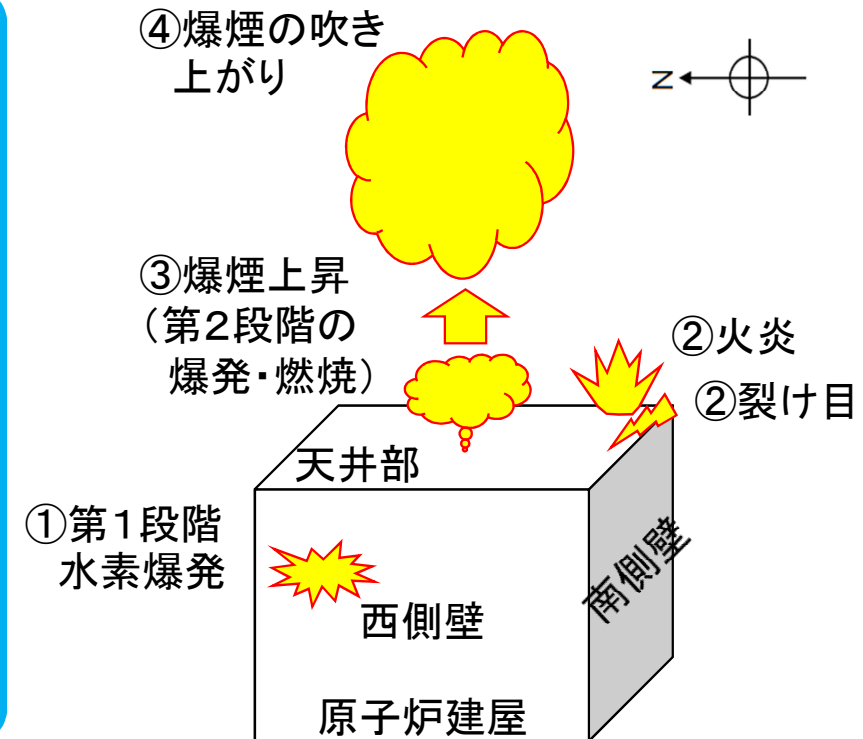
## 4. 複数段階事象仮説

- 水素爆発時の映像を分析。
  - 3号機の水素爆発は、爆発直後の原子炉建屋の変形、爆炎等の状況を踏まえると複数段階の事象が生じた可能性があると考えられる。(分析中)
- 3号機原子炉建屋3階天井部の梁の損傷状況を調査。
  - 当該梁には4階から瞬間的に大きな力が加わり、せん断破壊が生じたと考えられる。(現場調査及び分析中)
- 3号機原子炉建屋周辺の地震計で取得された観測波を暫定的に分析。
  - 水素爆発による振動は、1号機よりも3号機の方が小さい可能性があると考えられる。(解析中)

- ① RB内で北西部に大きな損傷を与える第1段階の水素爆発(RB4階の可能性もある。)
- ② RB南東側天井部に裂け目が生じ、火炎発生
- ③ これとは別に、RB中央天井部から第2段階の爆発・燃焼による爆煙上昇
- ④ 残存水素が燃焼しつつ爆煙を吹き上げる
