関西電力（株）大飯発電所 3 号機加圧器スプレイライン配管における亀裂に係る原因調査の状況について

令和 3 年 1 月 1 3 日
原子力規制庁

大飯発電所 3号機
加圧器スプレイライン配管溶接部における
事象の発生原因および対策について

関西電力株式会社
2020年12月24日

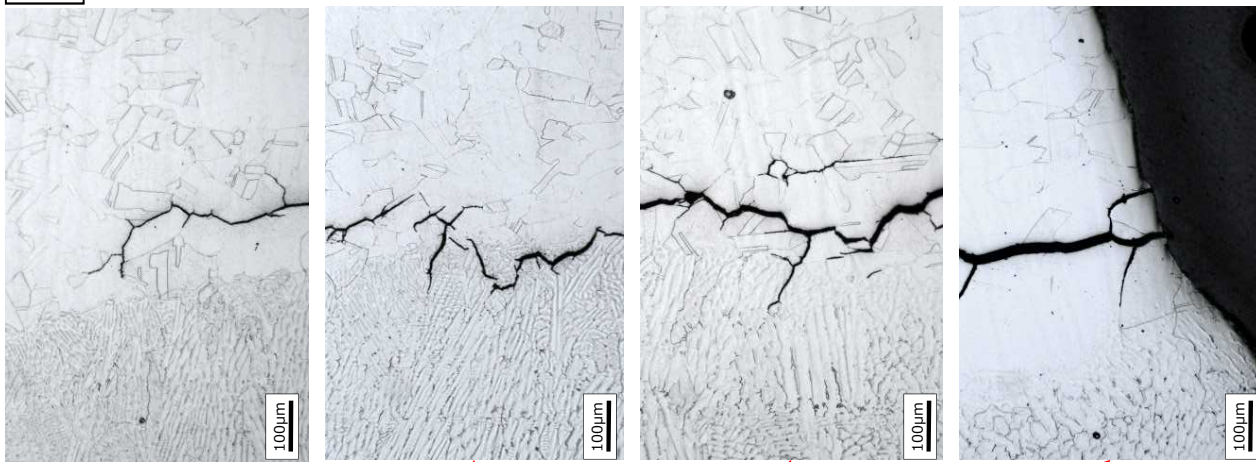
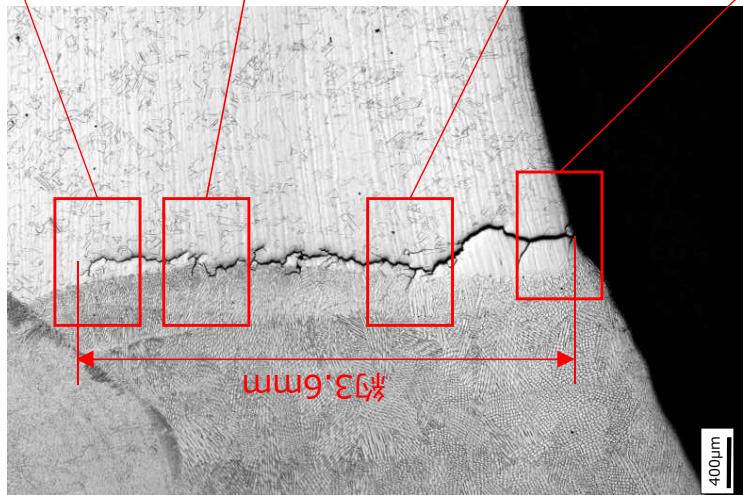
図2：断面マイクロ観察

➤ **断面マクロ・マイクロ観察の結果、当該部の割れは溶接境界極近傍の母材部を起点としており、主亀裂の進展経路は母材部の溶接境界付近を粒界に沿って進展している。**
 (分岐した亀裂が溶接金属に接したのも一部あり)

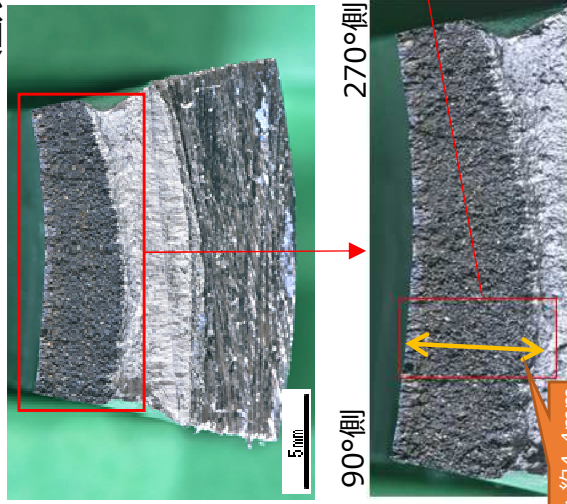
図1：破面マクロ観察

- ・ 亀裂の深さは最大約 4.4mm、周方向長さは約 60mm であった
- ・ 亀裂の位置及び方向は、配管を切り出す前に推定していた溶接金属を斜めに進展するものではなく、配管母材の溶接境界近傍の熱影響部に沿って径方向に進展するものであった
- ・ 開放した破面表面等観察から、亀裂は金属結晶の粒界に沿って進展する粒界割れの特徴を示しており、疲労亀裂等の痕跡は見受けられなかった
- ・ 亀裂近傍の硬さを測定したところ、通常の配管母材の硬さ（ビッカース硬さ 150HV 程度）とは異なり、配管内面の表層近くで 350HV、内部で 200～240HV の硬さになっている領域があった

最深处：約4.4mm

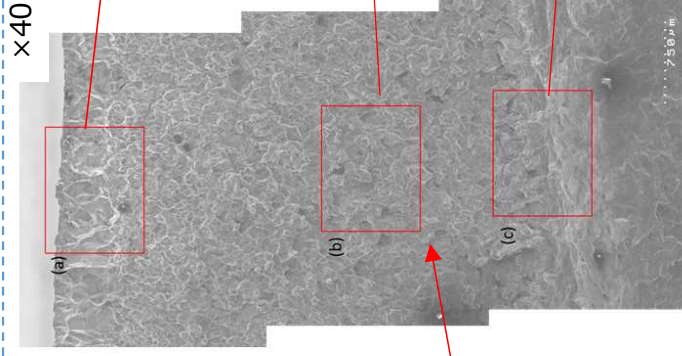
図2：破面ミクロ観察

- 亀裂最深处の破面ミクロ観察の結果、破面全体にわたって応力腐食割れでよく見られる、粒界割れが認められた。
- 疲労による割れの特徴であるビーチマークやストライエーションは認められなかった。
- 破面観察からCl-SCCの特徴である粒内割れは殆ど認められず、付着物EDS分析からCl等の有害な元素は認められなかった。

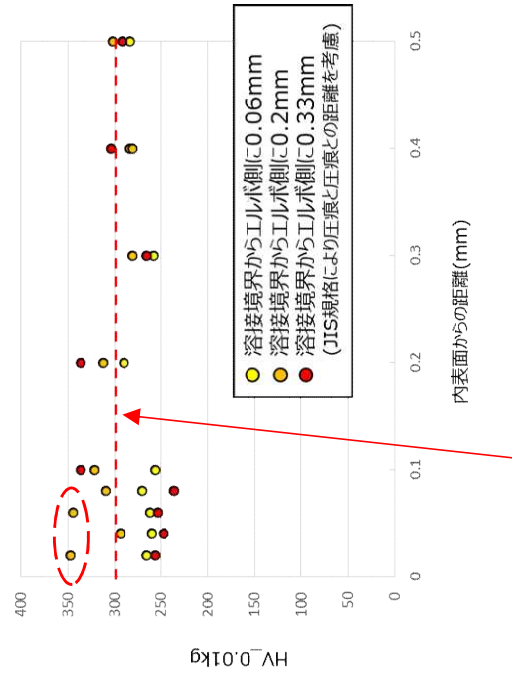
図1：硬さ計測結果 (荷重：10g)

硬さによるSCC発生の知見のある値 (300HV5)

➤ 硬さ計測の結果、割れ近傍の表層で350HV、内部で200HV~240HVが認められ、SCC発生・進展の知見のある値を超えて著しく硬くなっている※ことを確認した。

※機械加工や溶接の影響がない、通常の母材部の硬さは約150HV1であった。

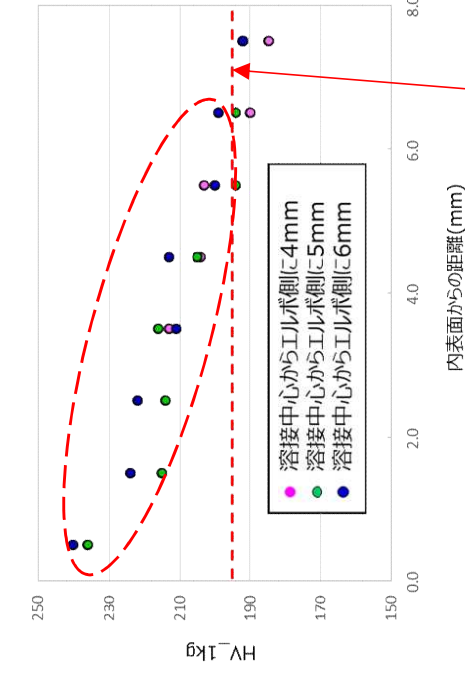
図2：硬さ計測結果 (荷重：1kg)

硬さによるSCC進展の知見のある値 (195HV1)

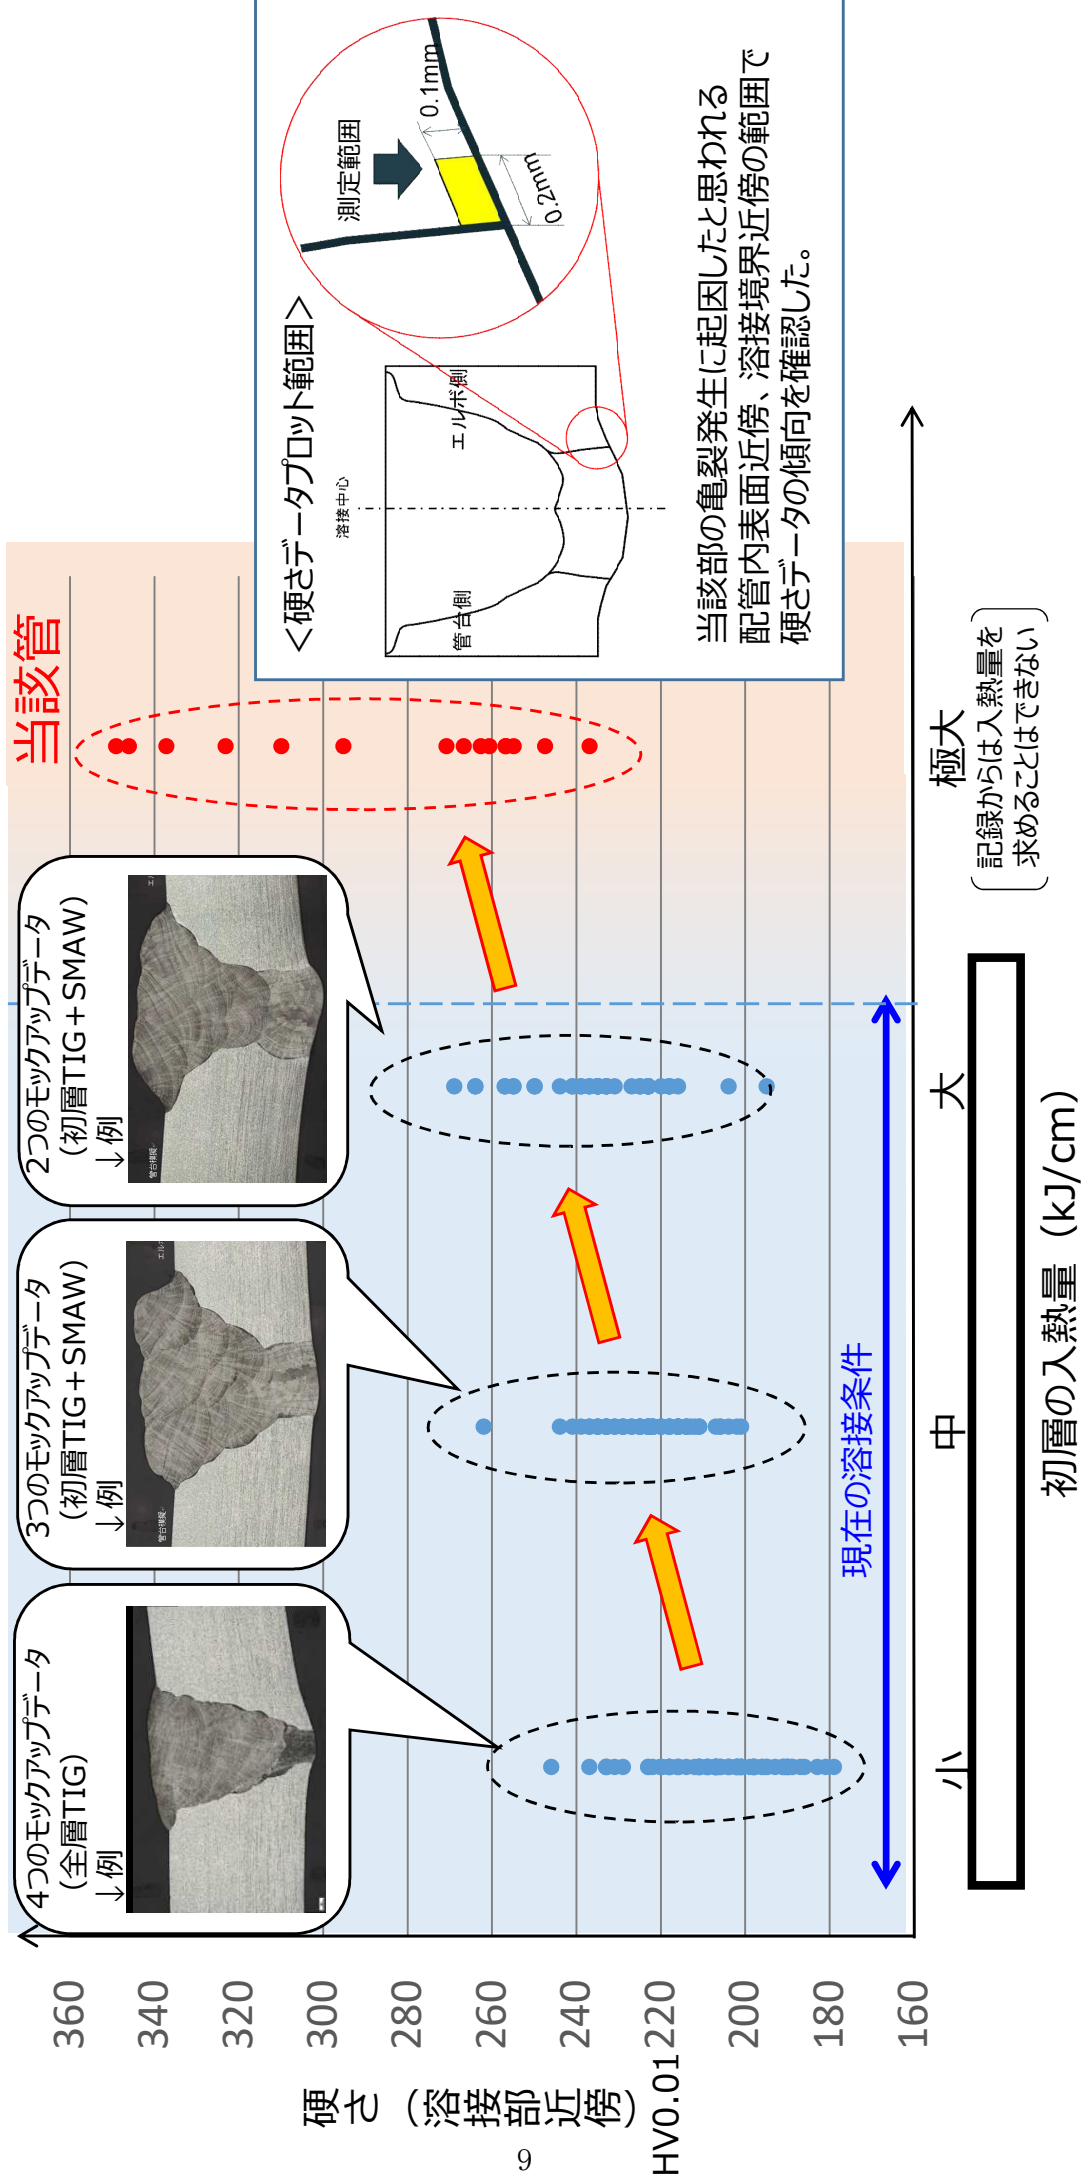
当該部の亀裂発生に起因したと思われる配管内表面近傍、溶接境界近傍の範囲で硬さデータの傾向を確認した。

- モックアップ調査の結果、入熱量が増加するに伴い硬くなる傾向が認められた。
 - このことから当該部においては、大きな入熱が付与されたものと推察される。
 - なお、現在の溶接条件では、当該管と同程度の硬さまで硬くならないことは確認された。
- ：枠組み範囲は機密に係る事項ですので公開することはできません。
