「東京電力福島第一原子力発電所事故の調査・分析に係る 中間取りまとめ」の取りまとめ及びこれに対する意見募集 の結果について

令和3年3月10日
原子力規制庁

第1章 原子炉格納容器からの放射性物質等の放出又は漏えい経路・箇所に関する検討

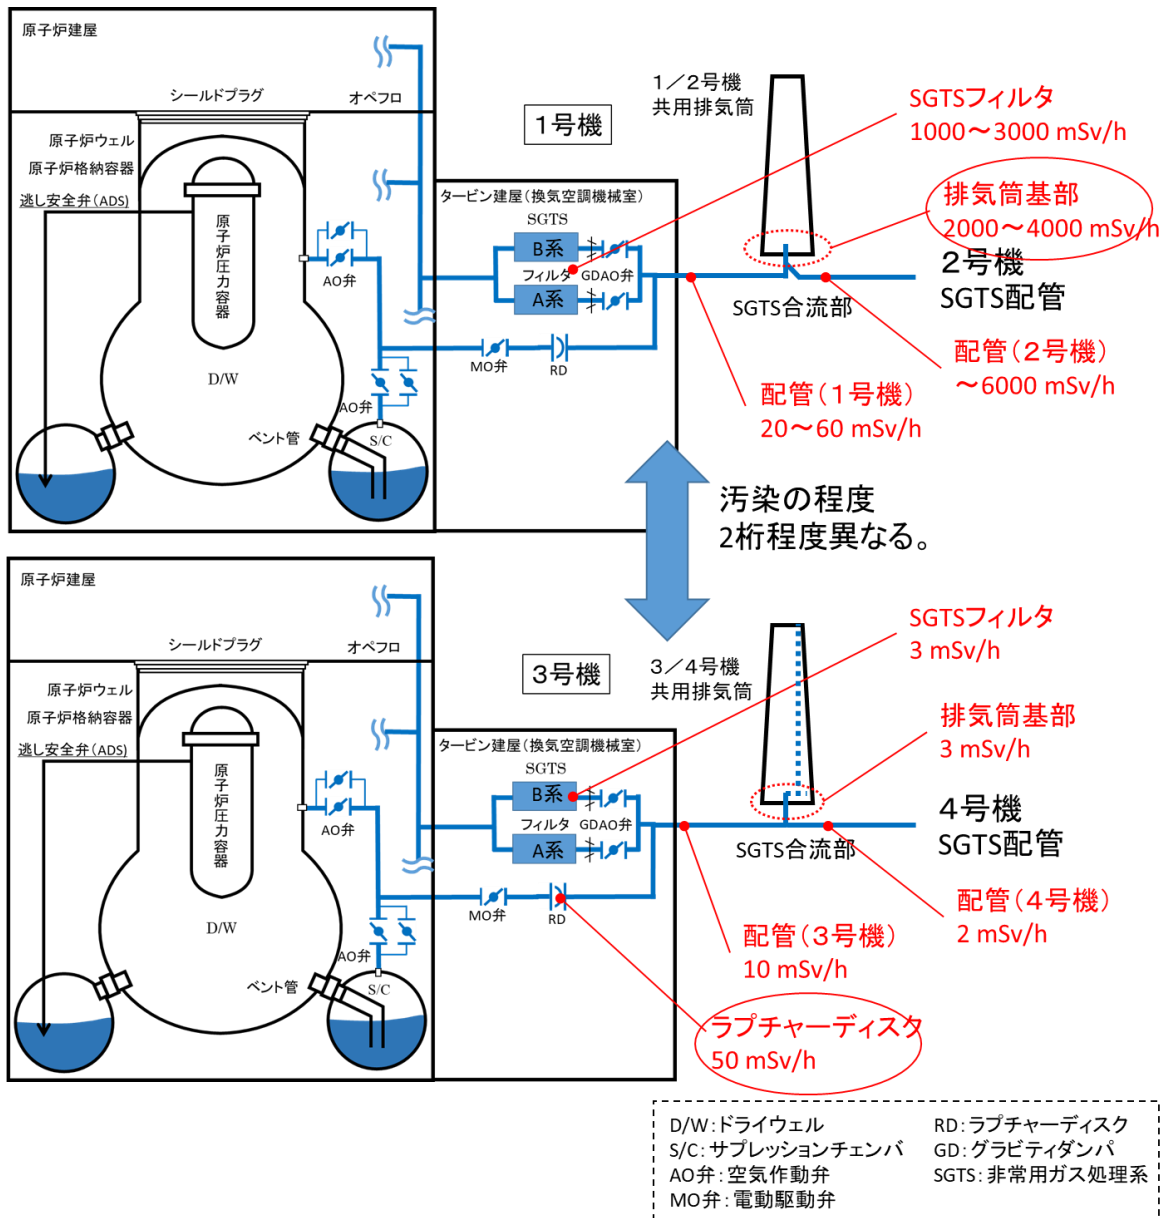
図1 1/2号機 SGTS 配管系及び3/4号機 SGTS 配管系の汚染程度

以上のように、現地調査の結果、全体としてみると 1/2号機 SGTS 配管系の方が 3/4号機 SGTS 配管系よりも 2桁程度、汚染の程度が高いことが確認された。(図 1)

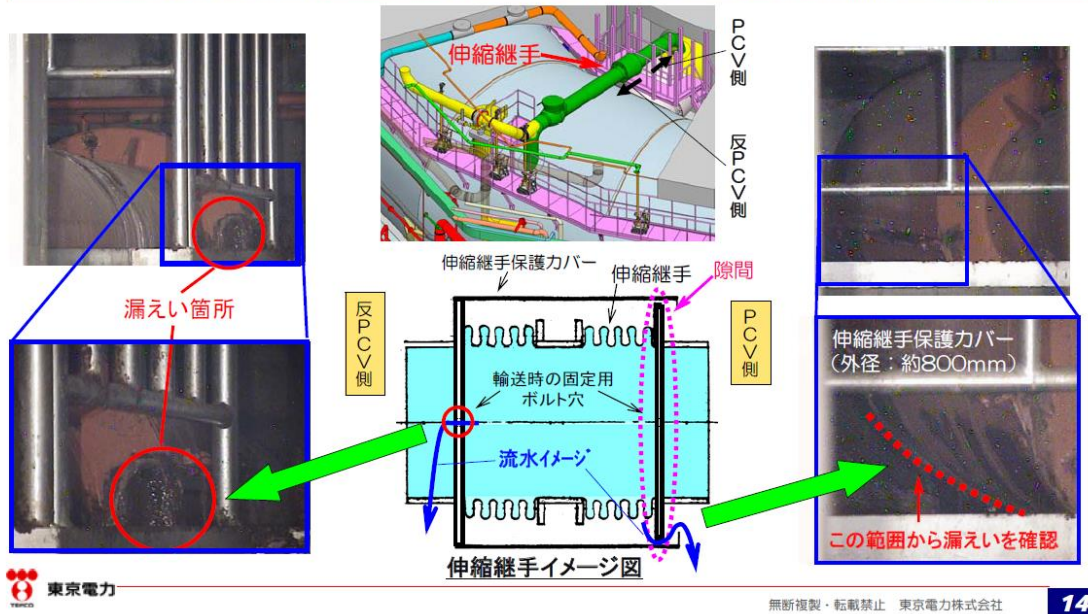
- S/C上部（X-5E近傍）の状況
 - 真空破壊ラインの伸縮継手保護カバーのPCV側と反PCV側からの漏えいを確認。

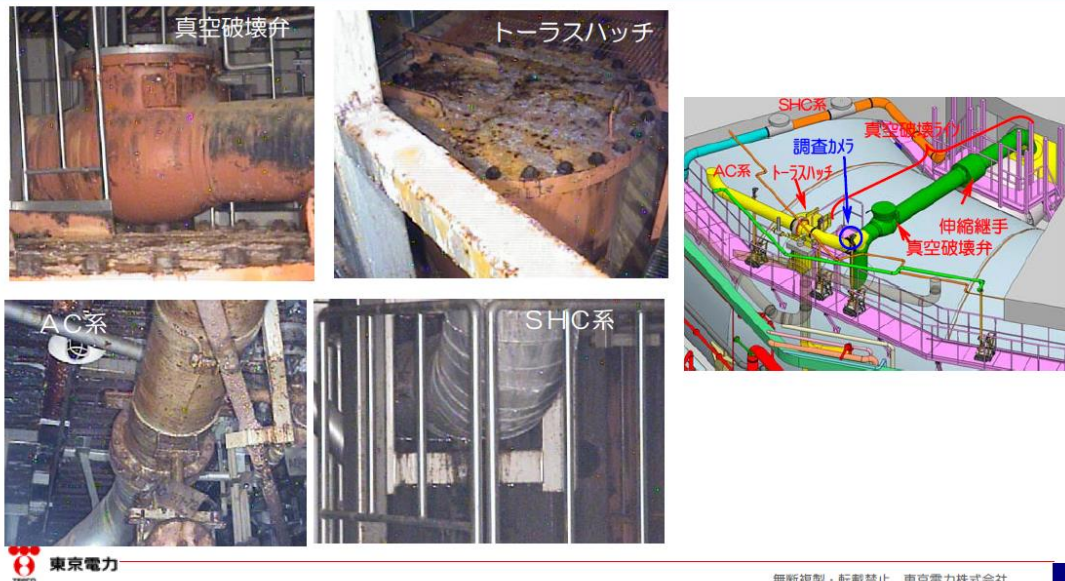
- S/C上部（X-5E近傍）の状況
 - 真空破壊弁・トラスハッチ・SHC系配管・AC系配管に漏えいは確認されなかった。

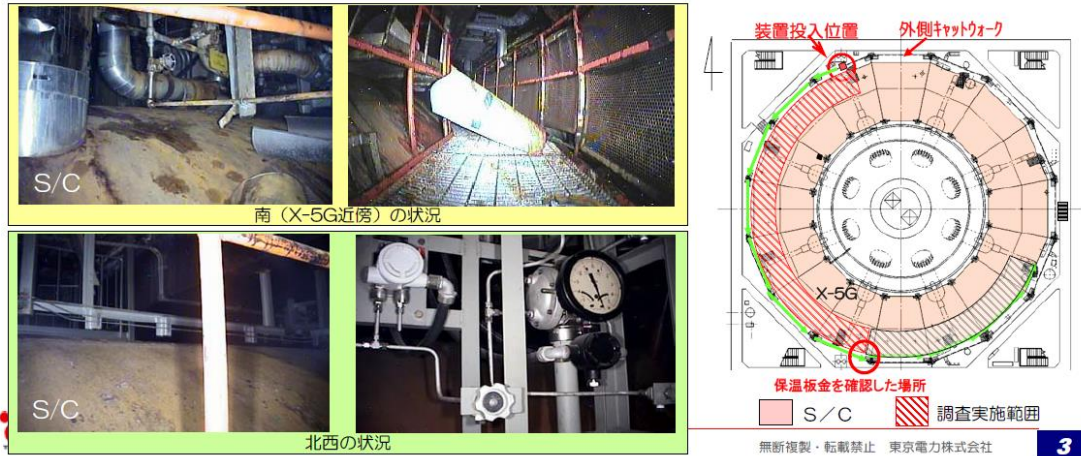
図 10 1号機 S/C 上部調査の結果 (X-5G 近傍)

- 北西～南の範囲の外側キャットウォーク側の真空破壊ラインおよびS/C上部に、漏えいは確認されなかった。
- X-5G近傍の周辺配管は、他のエリアより汚れているのが確認された。
- X-5G近傍で線量の上昇が確認された。

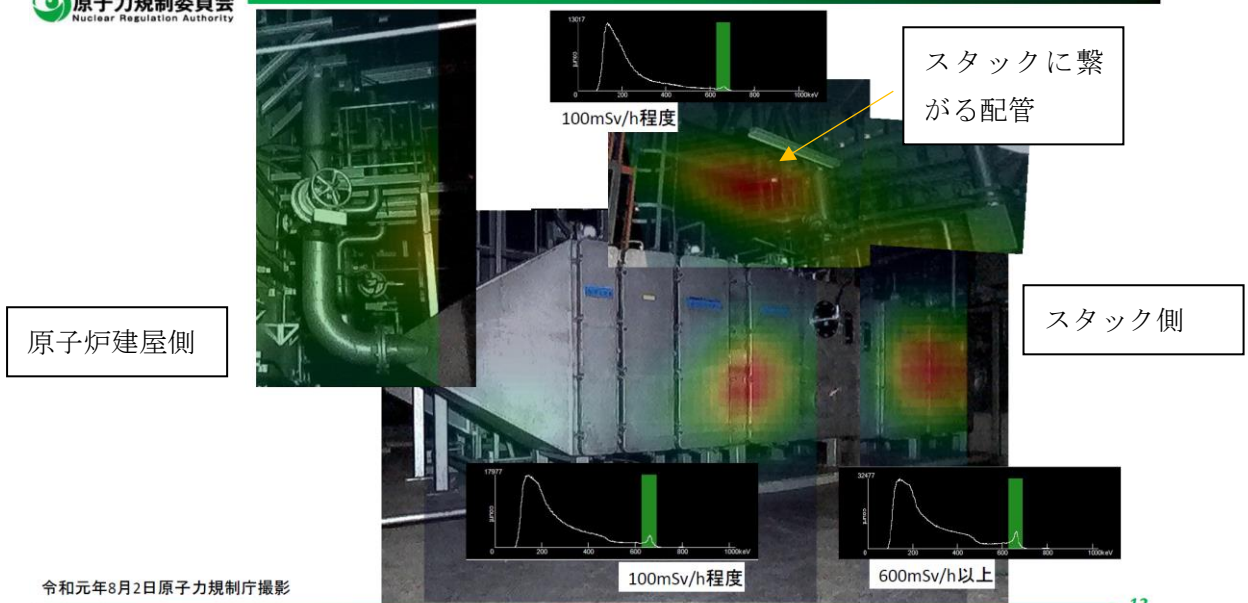
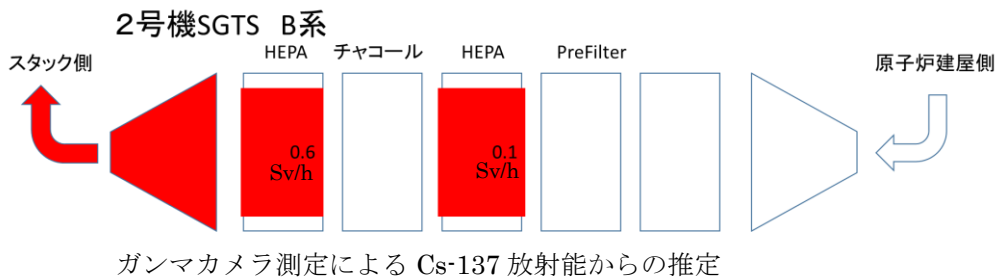
図4 2号機SGTSフィルタレインのガンマカメラによる測定結果(2019年8月2日)

2号機ではベント配管上のラプチャーディスクが破裂していないことから、2号機 SGTS フィルタトレインの高線量率の原因は、1号機のベントガスが 2号機 SGTS フィルタトレインに逆流していたことによるものと判断する。

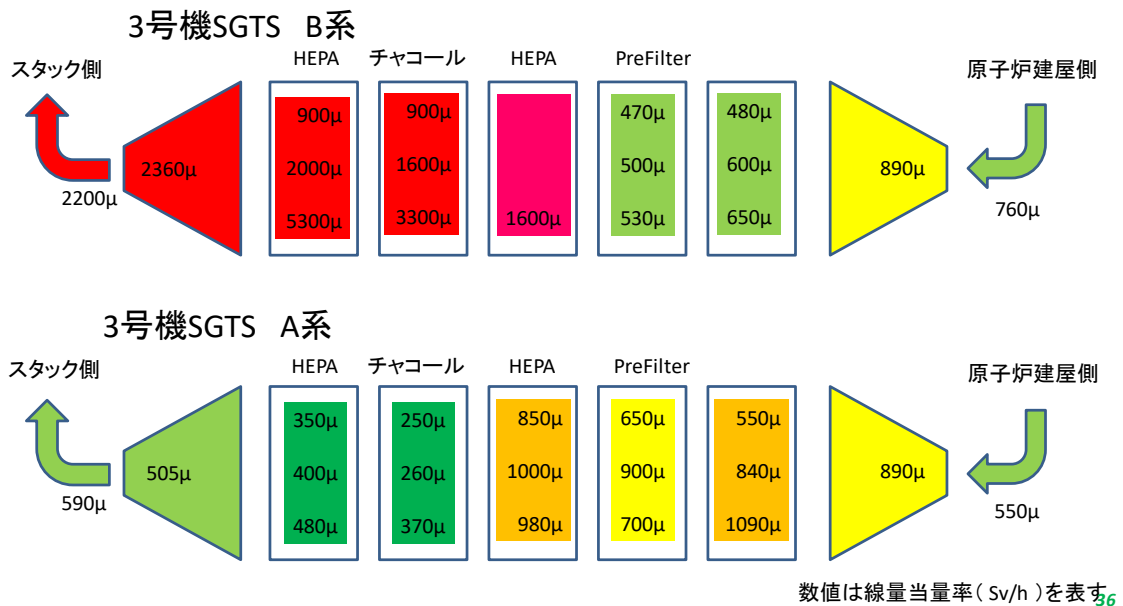
図6 3号機 SGTS フィルタトレインの線量率測定結果

なお、A系のフィルタトレインでは入口側（原子炉建屋側）の線量率が高く、逆流の関係がみられないのは、出口側のグラビティダンパの漏えい率がB系よりも小さいことによるものと考えられる。

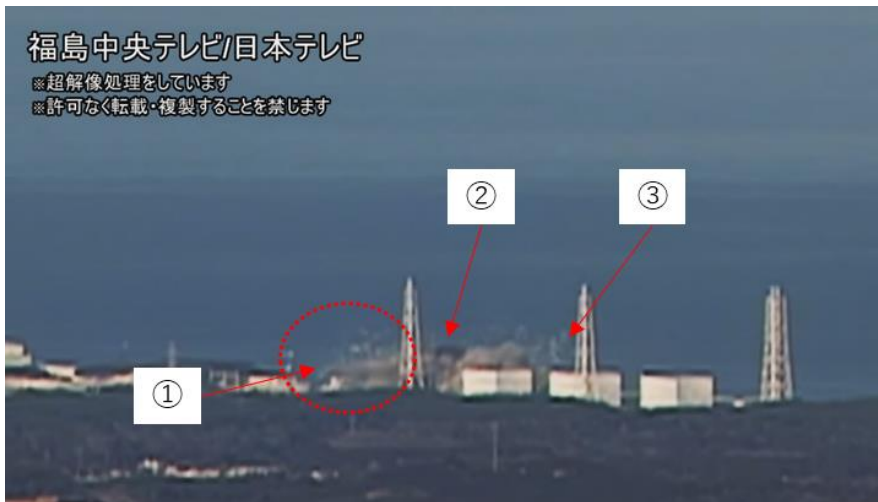
図 4—4 1号機の水素爆発における噴煙等の状況 60/60 秒

① 破片が遠方に飛散している

② 原子炉建屋頂部付近には大きな破片等の上昇は見られない

15/60 秒以降の画像からは、特に図 4-4 に示した 60/60 秒の時点より、原子炉建屋の南北方向に破片が散乱、噴煙よりも遠方に散乱している様子がわかる。

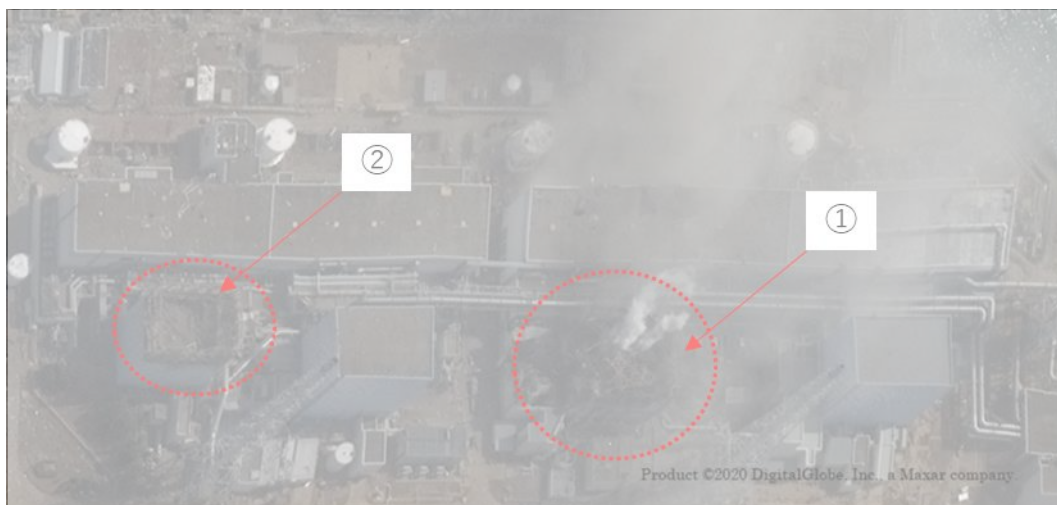
図8 水素爆発直後（2011年3月14日11:04頃）の衛星写真

3号機の水素爆発に関して、水素爆発直後（2011年3月14日11:04頃）の衛星写真(図8)によれば、3号機のシールドプラグ部分から激しく水蒸気が噴出している。更に第三章で論じているように、水素爆発の約3時間前から格納容器トップヘッドフランジからの漏えいが拡大したと考えられることから、水素爆発時点では原子炉建屋内部に水蒸気が相当量存在したと考えられる。ちなみに水素爆発以降の水蒸気の発生量は、6t/h程度と推定されている。

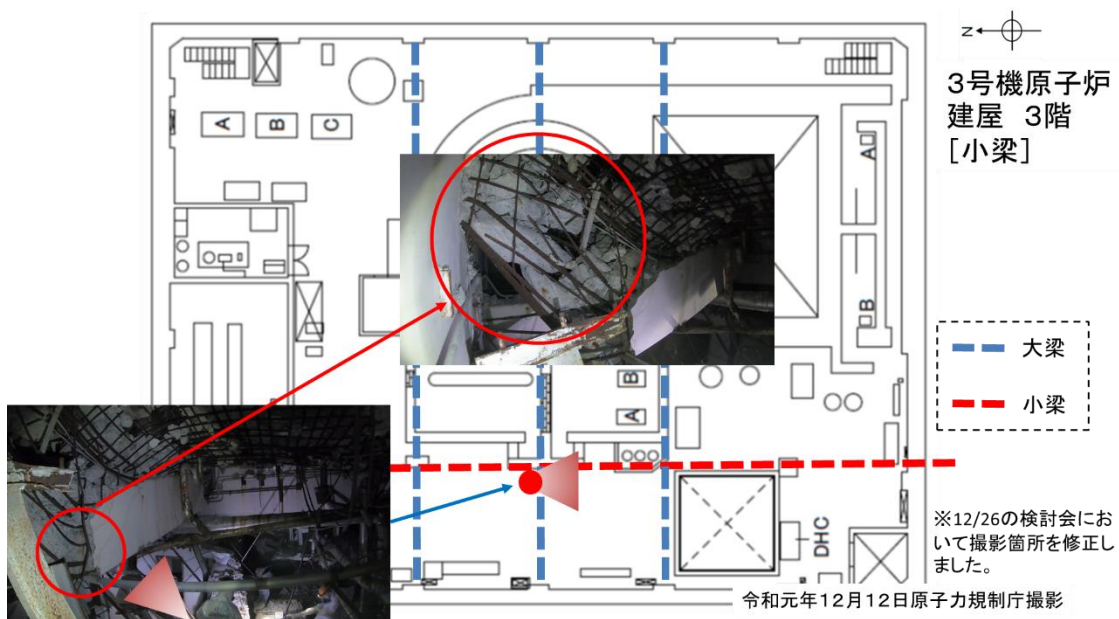
図1 3号機原子炉建屋3階天井部の小梁の損傷状況
(2019年12月の現地調査において確認されたもの)

2019年12月及び2020年9月に調査チームが実施した現地調査において確認された3号機原子炉建屋3階天井部の梁の損傷状況を、図1～図14に示す。

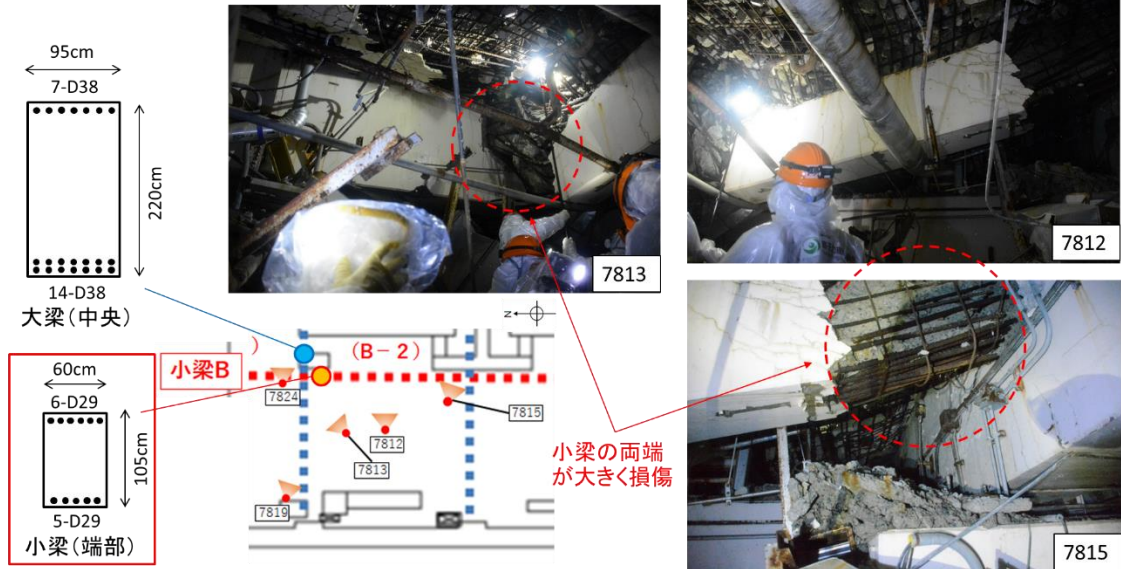
図5 3号機原子炉建屋3階天井部の小梁(B-2)の損傷状況
(2020年9月の現地調査において確認されたもの)

○小梁(B-2)の損傷状況

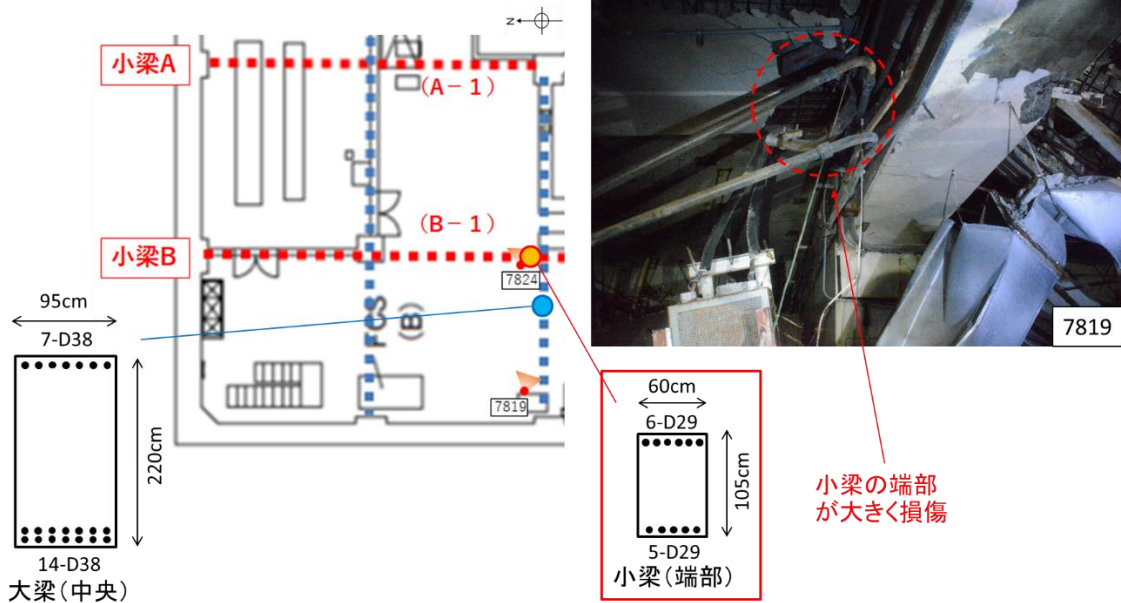
図6 3号機原子炉建屋3階天井部の小梁(B-1)の損傷状況
(2020年9月の現地調査において確認されたもの)

○小梁(B-1)の損傷状況

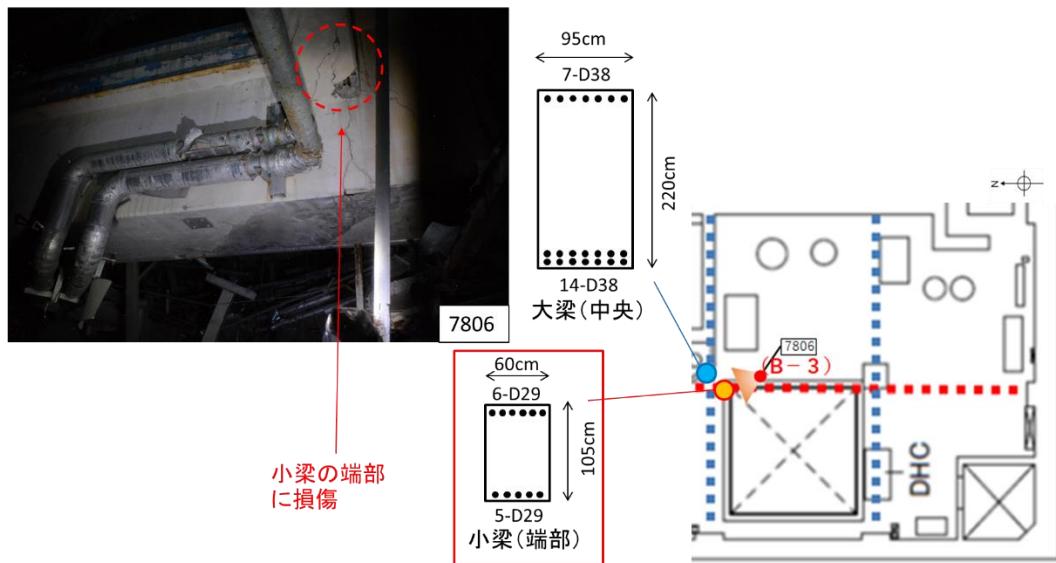
図7 3号機原子炉建屋3階天井部の小梁(B-3)の損傷状況
(2020年9月の現地調査において確認されたもの)

○小梁(B-3)の損傷状況

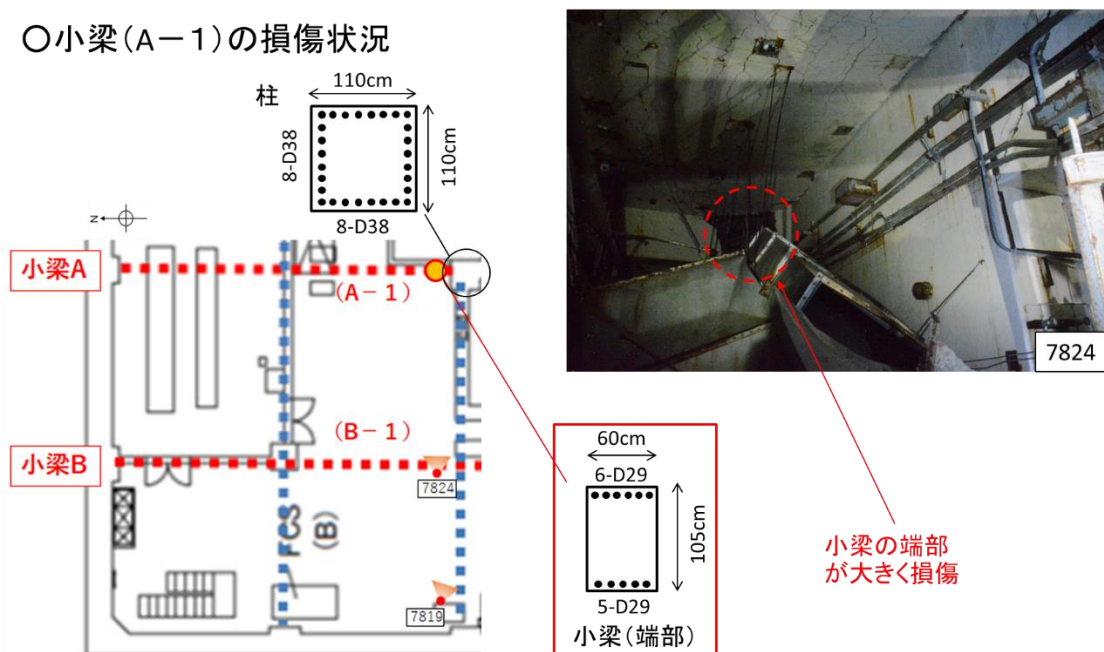
図8 3号機原子炉建屋3階天井部の小梁(A-1)の損傷状況
(2020年9月の現地調査において確認されたもの)

○小梁(A-1)の損傷状況

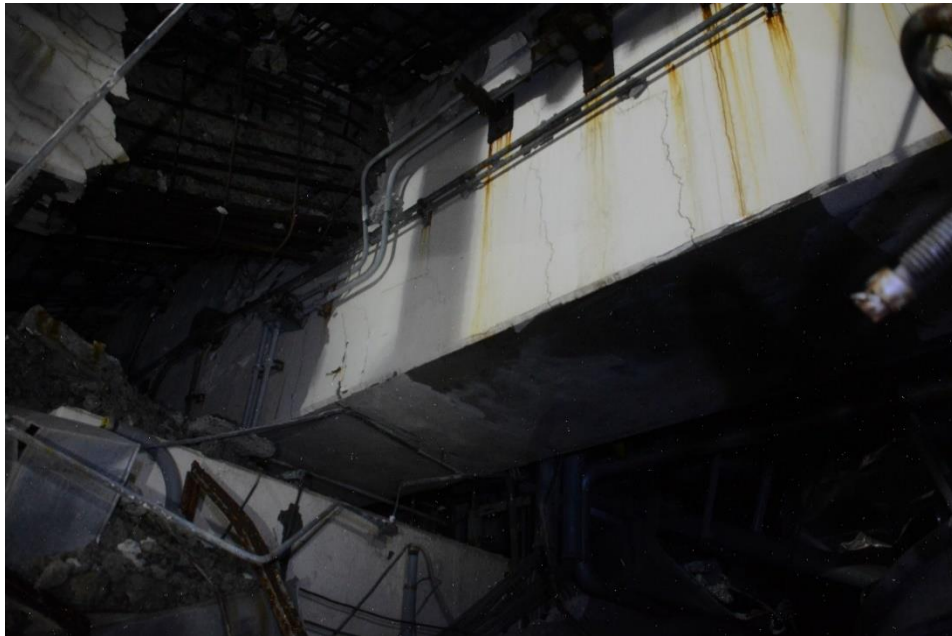
図 1 3 3号機原子炉建屋3階天井部の大梁(B)の損傷状況(2/2)
(2020年9月の現地調査において確認されたもの)

図 1 3 に示す大梁（B）の損傷状況から、梁の中央部の残留変位は計算値である 2～27mm よりもやや大きいように見える。したがって、大梁（B）には本条件を上回る力が作用していたと推察される。

235mmの変位が生じていると試算された。たとえば、圧力 300～500kPa では、作用時間 20～40ms で最大変位は 69mm～203mm と試算され、ひび割れのみならず目視でも十分確認が可能な相当の変形が生じることとなる。図 1 3 に示す大梁 (B) の状況と対比すると、本計算結果は概ね妥当なものと判断される。

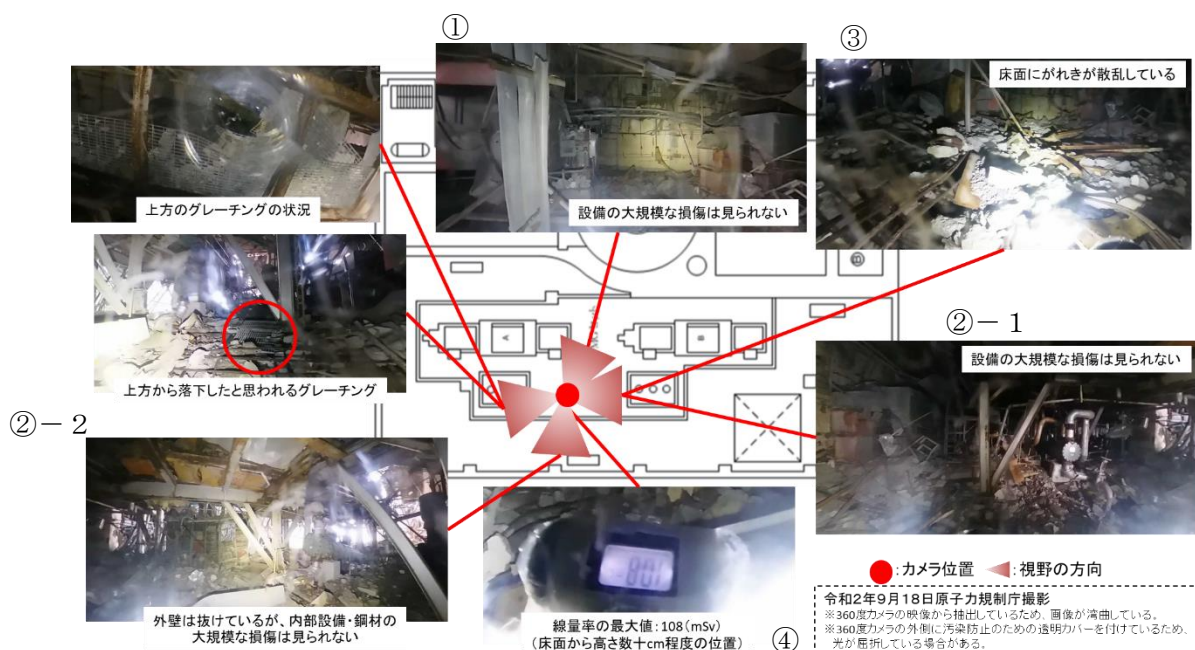
図 1 3号機4階西側における状況図（360度カメラの動画から画像抜粋）

また、空間線量率は最大で 108mSv/h の値が計測された。

また、手前左右に配置されている MG セットはケーシングが一部変形・破損している箇所がみられる一方、端子箱やゲージは原形を留めている箇所もみられる。

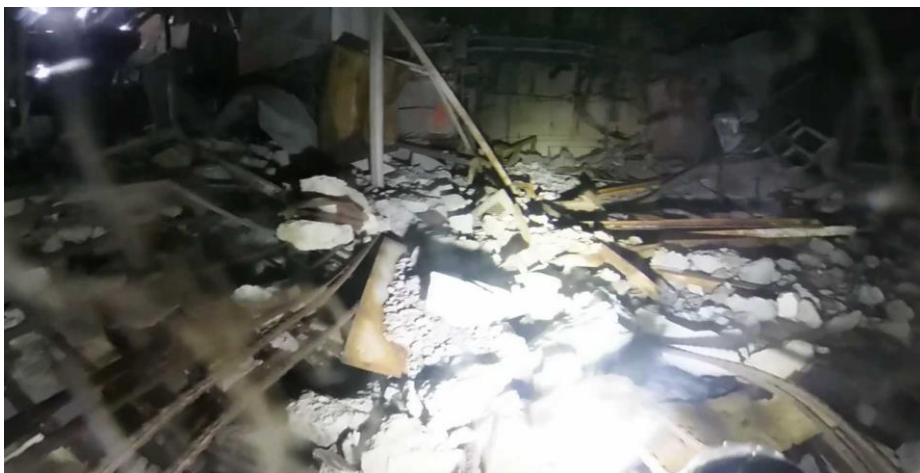
図5 4階床面のがれきの状況（図1の写真③）

図5に示すように、4階の床面は、3階天井との間で貫通損傷がある場所を除き、大量のがれきが床面に一様に散乱している。これらのがれきは、爆発によって損傷した4階天井からのコンクリートがれきや、東京電力福島第一原子力発電所事故後、使用済燃料プールからの燃料取出しのために、5階オペフロ上のがれき撤去工事によって、4階天井部の隙間から4階床面に落下したものと考えられる。調査チームが3号機原子炉建屋の調査ルートを検討する際、東京電力から、「3階にアクセスする際の建屋東側の階段は、事故後に窒素封入ラインを敷設した時点ではがれきがなかったが、オペフロのがれき撤去工事後にながれきが堆積していた。」という説明を受けており、4階西側エリアにおいても工事によるがれきが堆積していると考えられる。

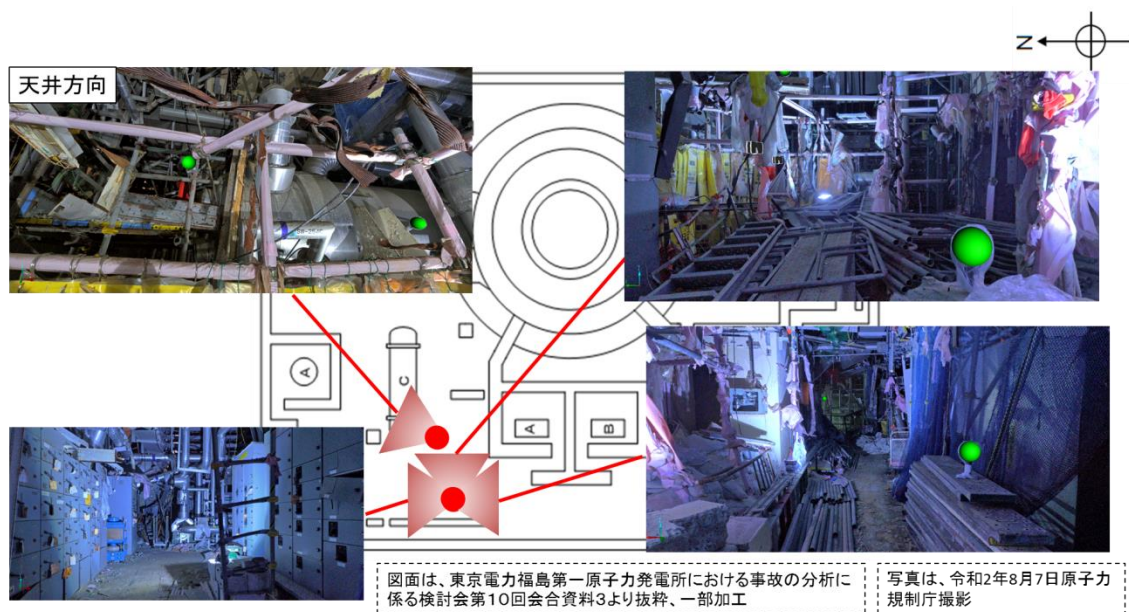
図8 4号機原子炉建屋2階の損傷状況（設備等の状況）

また、図8に示すように、2階の設備等の損傷状況について、調査した北西部付近では資材等の散乱は見られるが、設備及び壁の大規模な損傷は確認されなかった。

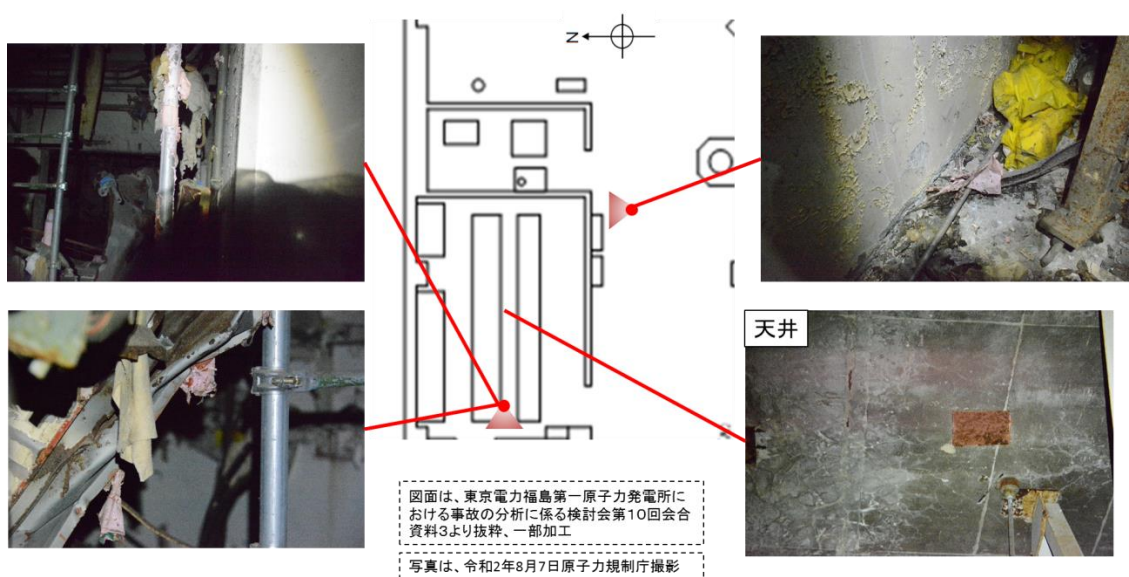
図 1 1 4号機原子炉建屋3階の損傷状況
(北側 CRD リペア室付近 (3 / 3))

- ✓ 瞬間的な爆発が生じた場合、CRD リペア室（西側）内で確認された垂れ下がった燃えかすのようなものは残らないと考えられるため、CRD リペア室内での爆発或いは燃焼は比較的時間を要するものであった可能性が高い。

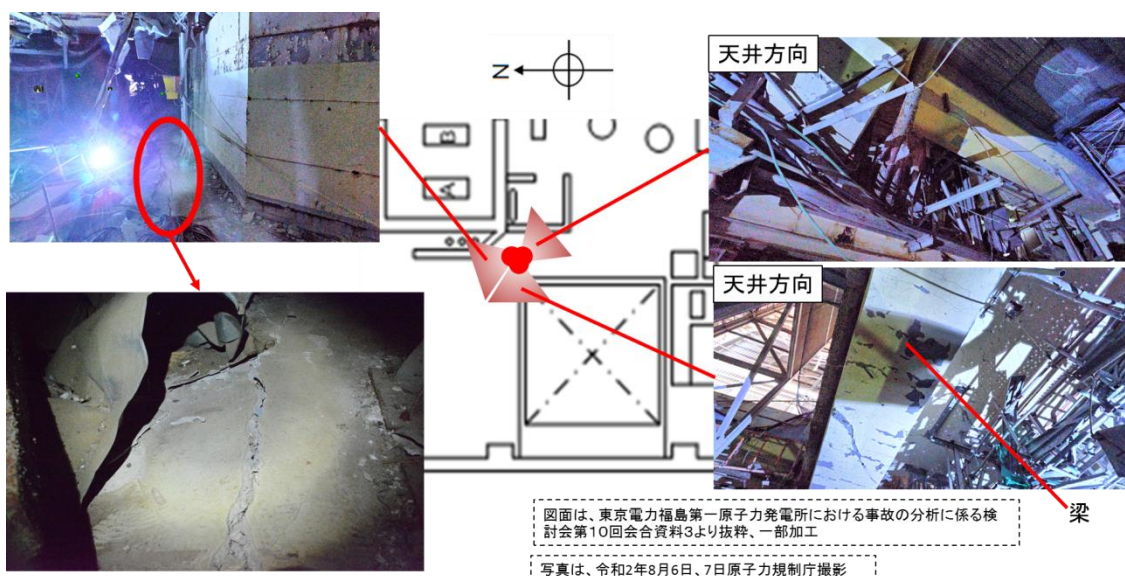
図12 4号機原子炉建屋3階の損傷状況(南西側ハッチ付近(1/2))

なお、図12に示すように、南西部ハッチ付近の天井の梁は、表層のコンクリートの剥落が確認されたが、梁の大規模な損傷やひび割れの存在は確認されなかった(図12の右側の写真)。

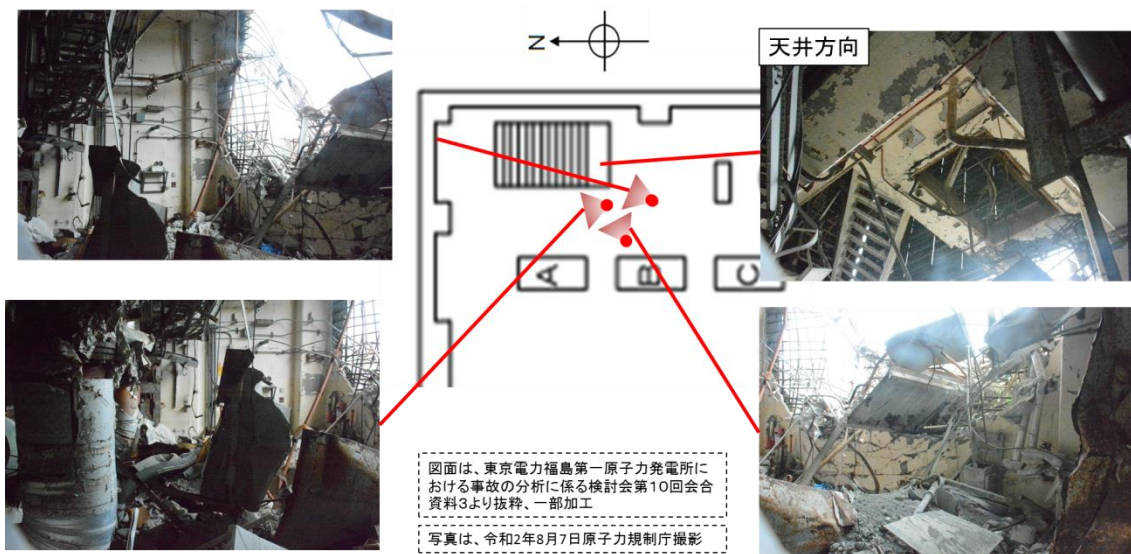
図 1 3 4号機原子炉建屋3階の損傷状況（北東側階段付近）

図13に示すように、東側は壁がなくなっており、階段も存在していない状況が確認された(図13の右側上の写真)。また、階段付近の設備も激しく損傷していたが、北側の壁は残っている様子が確認された(図13の左側の写真)。

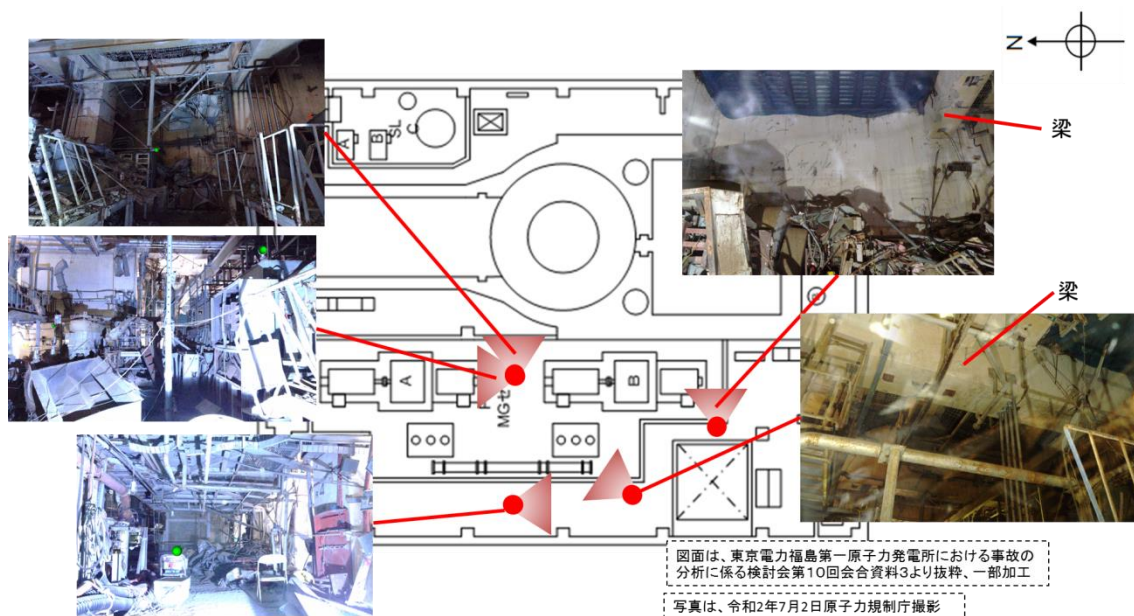
図 1 4 4号機原子炉建屋4階の損傷状況（設備等の状況）

4階の西側では、ダクトの落下等が確認された（図 1 4 の左側上の写真）が、設備、壁、梁の大規模な損傷は確認されなかった。

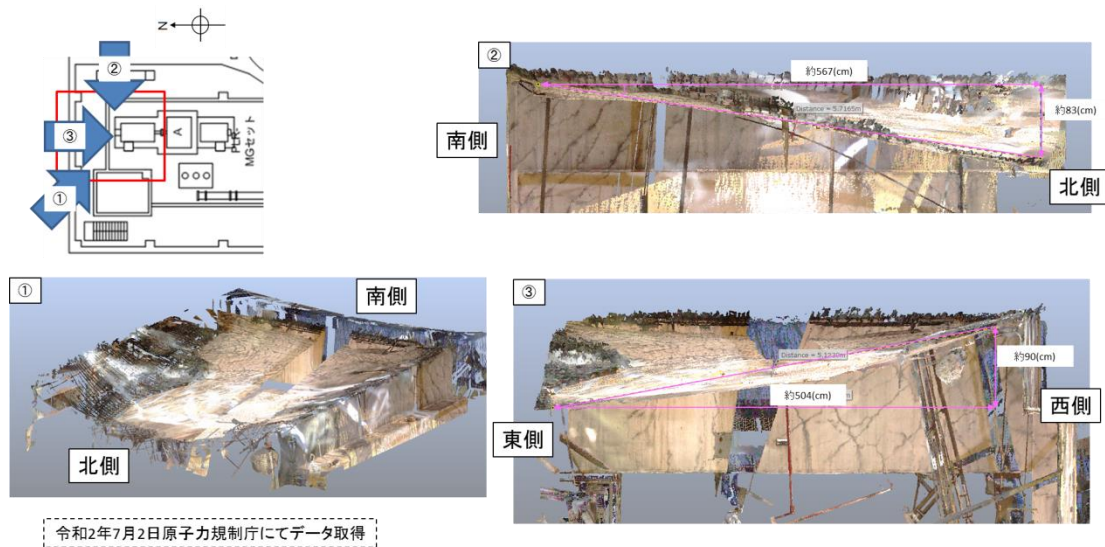
図 1 6 4号機原子炉建屋4階の損傷状況（北西側天井）

これらのひび割れ形状等を踏まえると、北西側天井は、一度下から上に突き上げられ、その後、下に垂れ下がった可能性が考えられる。なお、図16に示すように、北西側天井は北東側に大きく垂れ下がっているが、この垂れ下がりには天井が損傷した時点から時間の経過とともに進行していると考えられる。

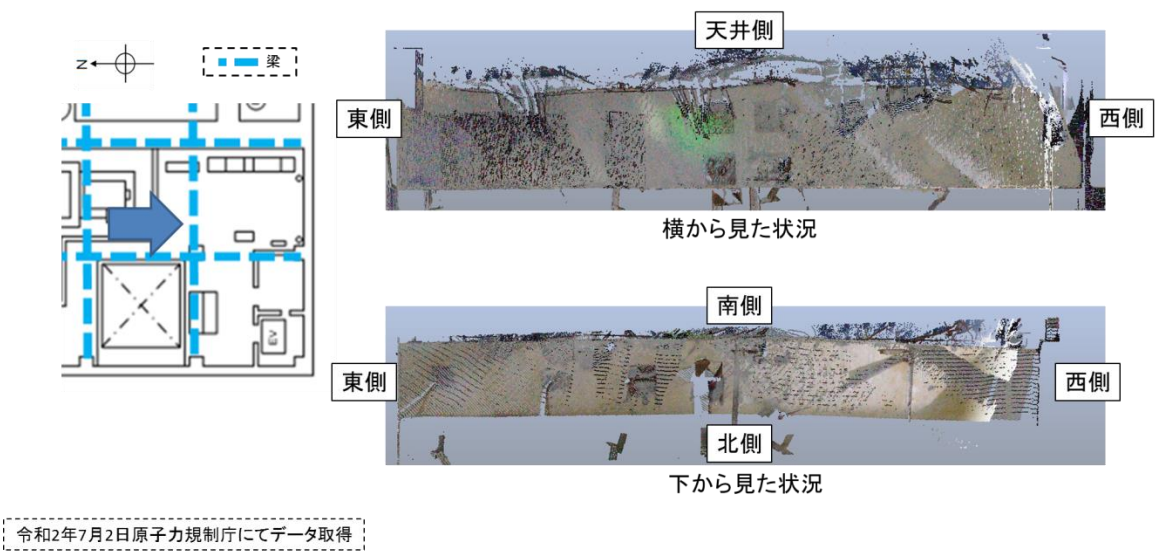
図 1 8 4号機原子炉建屋4階の損傷状況（南西側の梁（2／2））

これらの状況を踏まえると、この梁は、下から上に終局耐力以上の力が作用して曲げ破壊が生じて変形し、その後、元の形状に戻ったと考えられる。なお、梁が大規模に損傷していないように見えるのは、梁に荷重がかかった際に引張鉄筋が損傷せず、せん断破壊には至らなかったためと考えられる。
