(6) 上陳東地区

上陳東地区では西側測線において地中レーダ探査(50MHz)ならびに表面波探査を、東側トレンチ近傍測線において地中レーダ探査(50MHz)を実施した。調査内容を以下より示す。

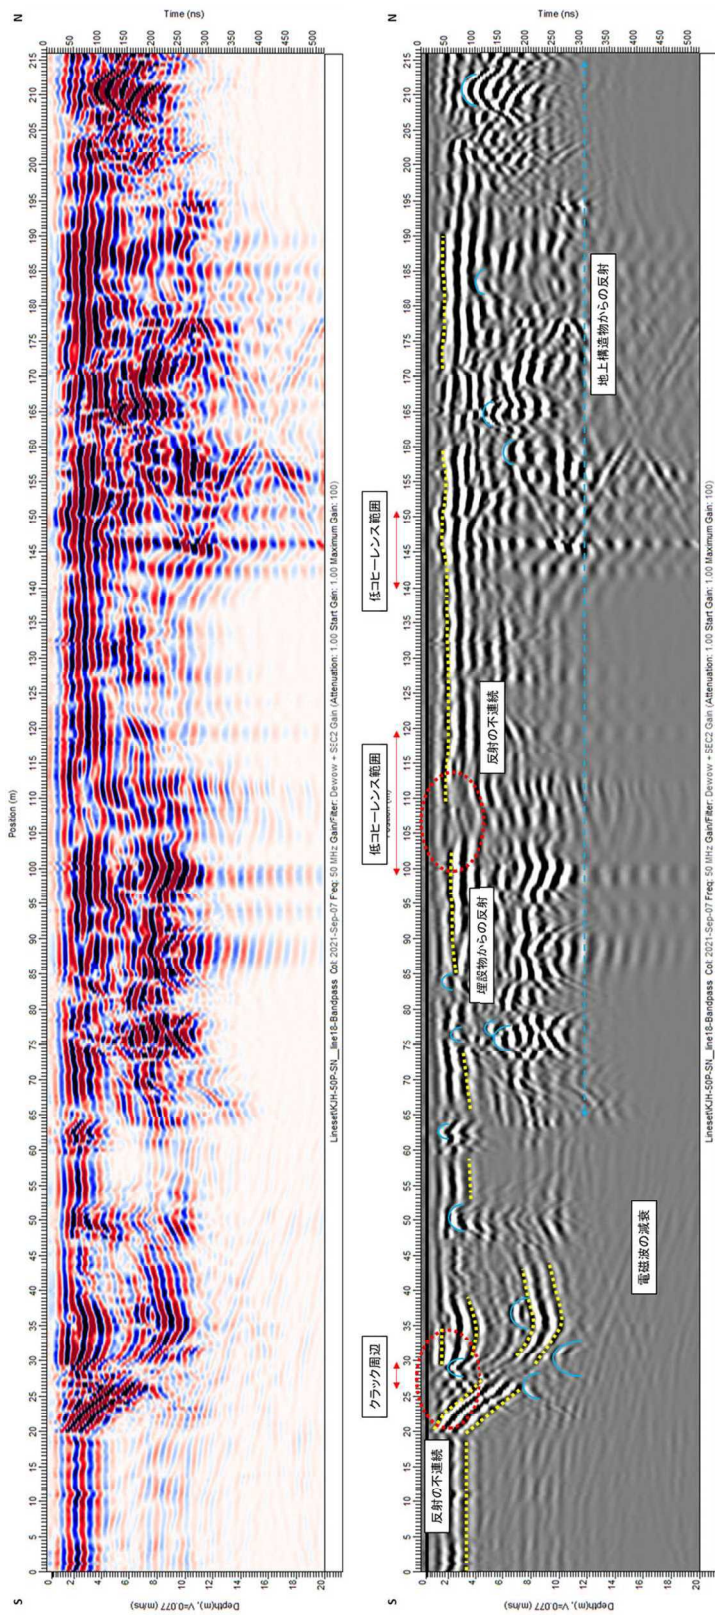
図 2.3.82 上陳東地区 (東側測線) 50MHz 断面解釈図 (上: データ処理後カラー断面、下: 解釈断面グレースケール)

断面は、測線位置 0-20m の範囲では、連続性のよい反射面 (黄色破線) が確認される。測線位置 20-45m の範囲では、反射面の連続が下に凸になるような形状を示し、その深度は 4m から最大で 10m 程度までとなる。断面は、測線位置 45-216m の区間では、電磁波の減衰が大きく、また地上構造物や地下埋設物の反射 (水色破線・水色曲線) の影響を強く受けているため、地中からの反射が読み取れない。深度 4m 付近を境に、それ以後では電磁波が大きく減衰する。クラック周辺をみると、反射面の不連続が確認される (赤色破線)。低コヒーレンス範囲をみると、反射面の不連続が確認されるが、周辺には地上構造物の反射 (水色破線) がみられることから、確實ではない (赤色破線)。測線位置 140-150m の範囲では、反射面はほぼ水平に連続し、不連続などはみられない。断面全体にわたって確認される反射強度の強い多重反射や双曲線状の反射形状は、地上構造物や地下埋設物からの反射 (水色破線・水色曲線) であると推定される。

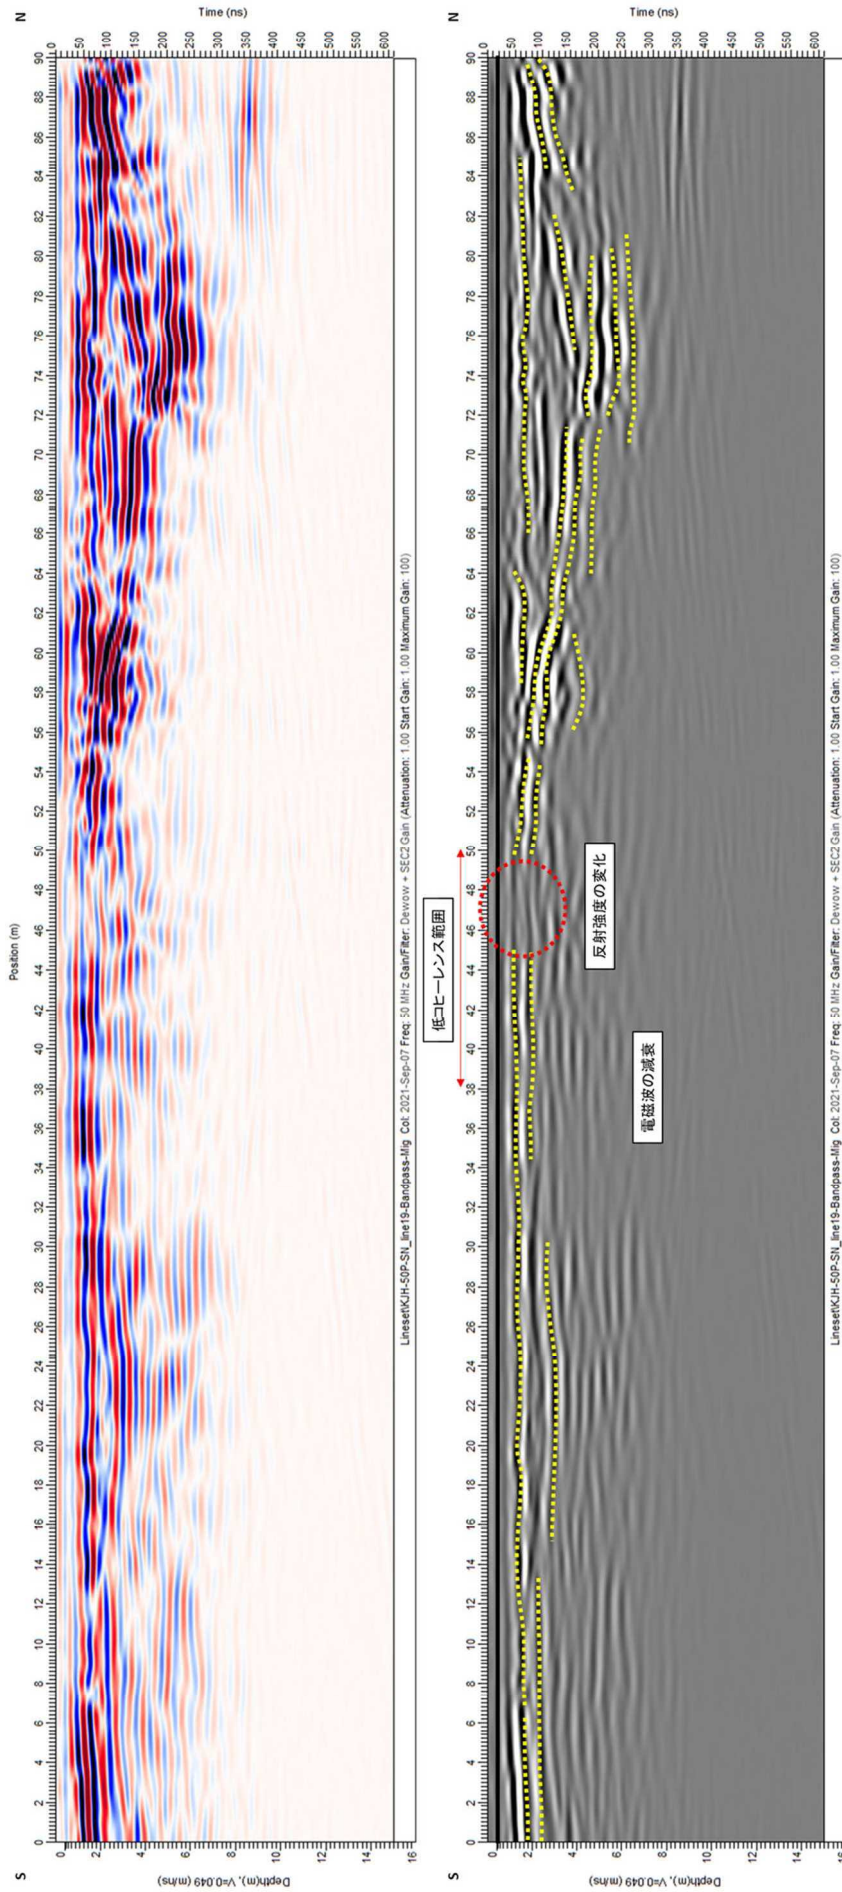
図 2.3.83 上陳東地区 (西側測線) 50MHz 断面解釈図 (上: データ処理後カラー断面、下: 解釈断面グレースケール)

断面は、測線位置 0-50m の範囲では、比較的明瞭な連続性のよい反射面 (黄色破線) が確認される。測線位置 50-90m の範囲では、反射面の連続性が下になるような形状を示し、その深度は 2m から最大で 7m 程度までとなる。深度 3m 付近を境に、それ以深では電磁波が大きく減衰する。低コヒーレンス範囲をみると、測線位置 45-49m の範囲では、反射強度に違いがみられるが、明瞭な反射面の不連続や高度差はみられない (赤色破線)。

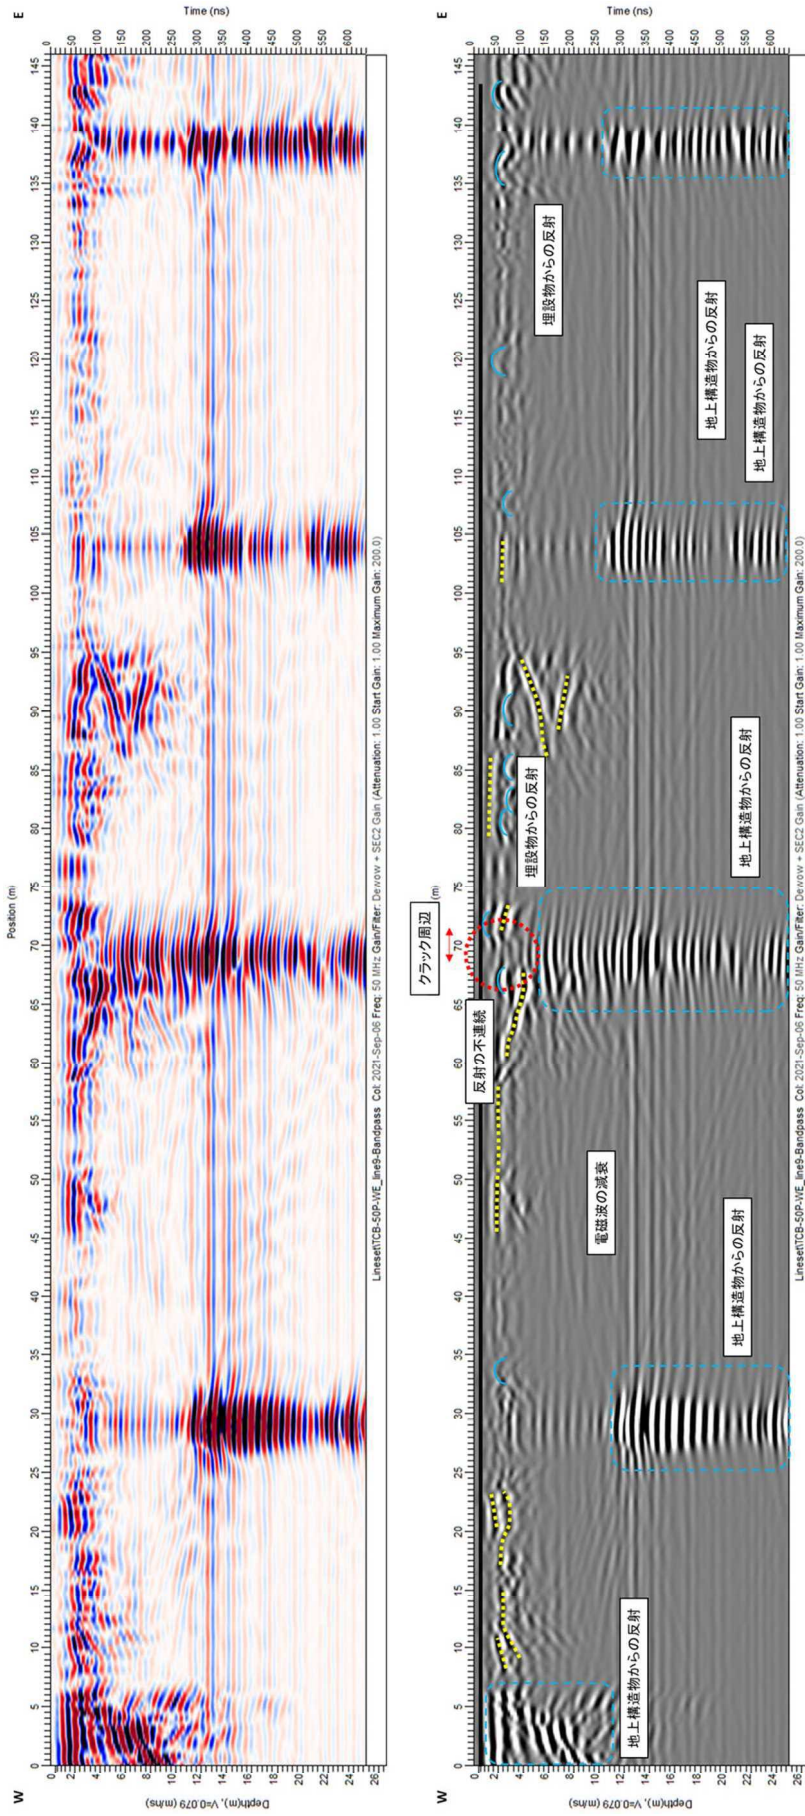
図 2.3.88 土林地区 50MHz 断面解釈図（上：データ処理後カラー断面、下：解釈断面グレースケール）

断面は、電磁波の減衰が大きく、また地上構造物や地下埋設物の反射（水色破線・水色曲線）の影響を受けているため、良好な記録が得られていない。深度 4-6m の範囲では、不明瞭ながらも反射面（黄色破線）が確認される。クラック周辺 68-70m の範囲では、反射面の不連続が認められるが、周辺には地上構造物や地下埋設物の反射（水色破線・水色曲線）がみられることから、確実に（赤色破線）重複箇所所で確認される強い多重反射や双曲線状の反射形状は、地上構造物や地下埋設物からの反射（水色破線・水色曲線）であると推定される。

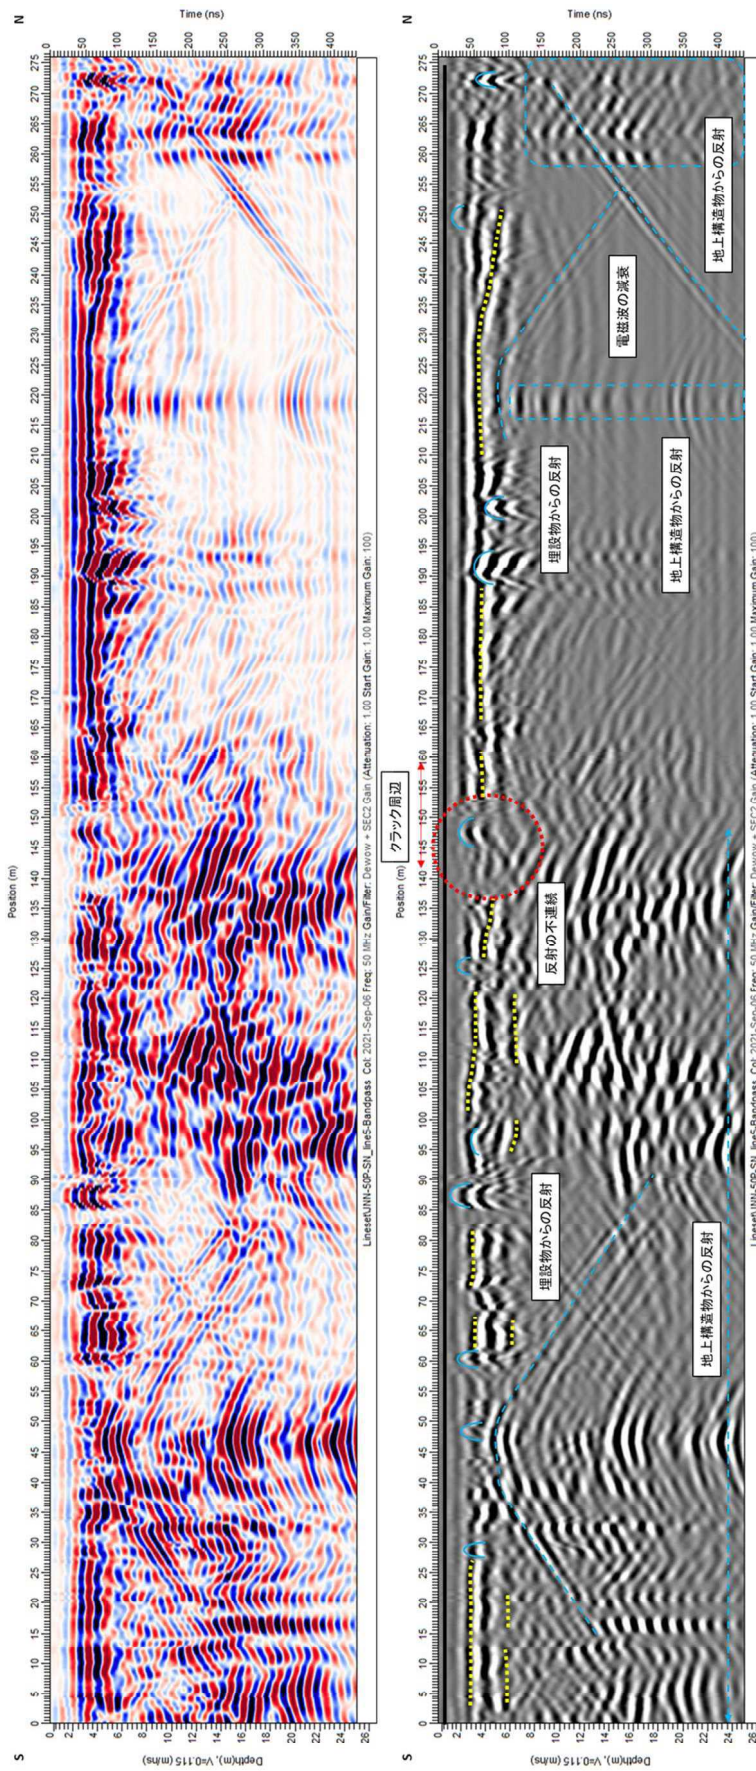
図 2.3.93 陣内地区 50MHz 断面解釈図（上：データ処理後カラー断面、下：解釈断面グレースケール）

断面は、電磁波の減衰が大きく、また地上構造物や地下埋設物の反射（水色破線・水色曲線）の影響を受けているため、良好な記録が得られていない。測線位置 0-150m の範囲では、とくに地上構造物や地下埋設物からの反射（水色破線・水色曲線）が強く、反射面（黄色破線）は断続的にしか確認されない。測線位置 150-275m の範囲では、電磁波の減衰は大きい、深度 5m 付近に連続性の良い反射面の境界（黄色破線）がみられる。クラック位置をみると、測線位置 135-153m の範囲では、反射面の不連続が確認されるが、周辺には地上構造物や地下埋設物の反射（水色破線・水色曲線）がみられることから、確実にではない（赤色破線）。複数箇所を確認される強い多重反射や双曲線状の反射形状は、地上構造物や地下埋設物からの反射（水色破線・水色曲線）であると推定される。

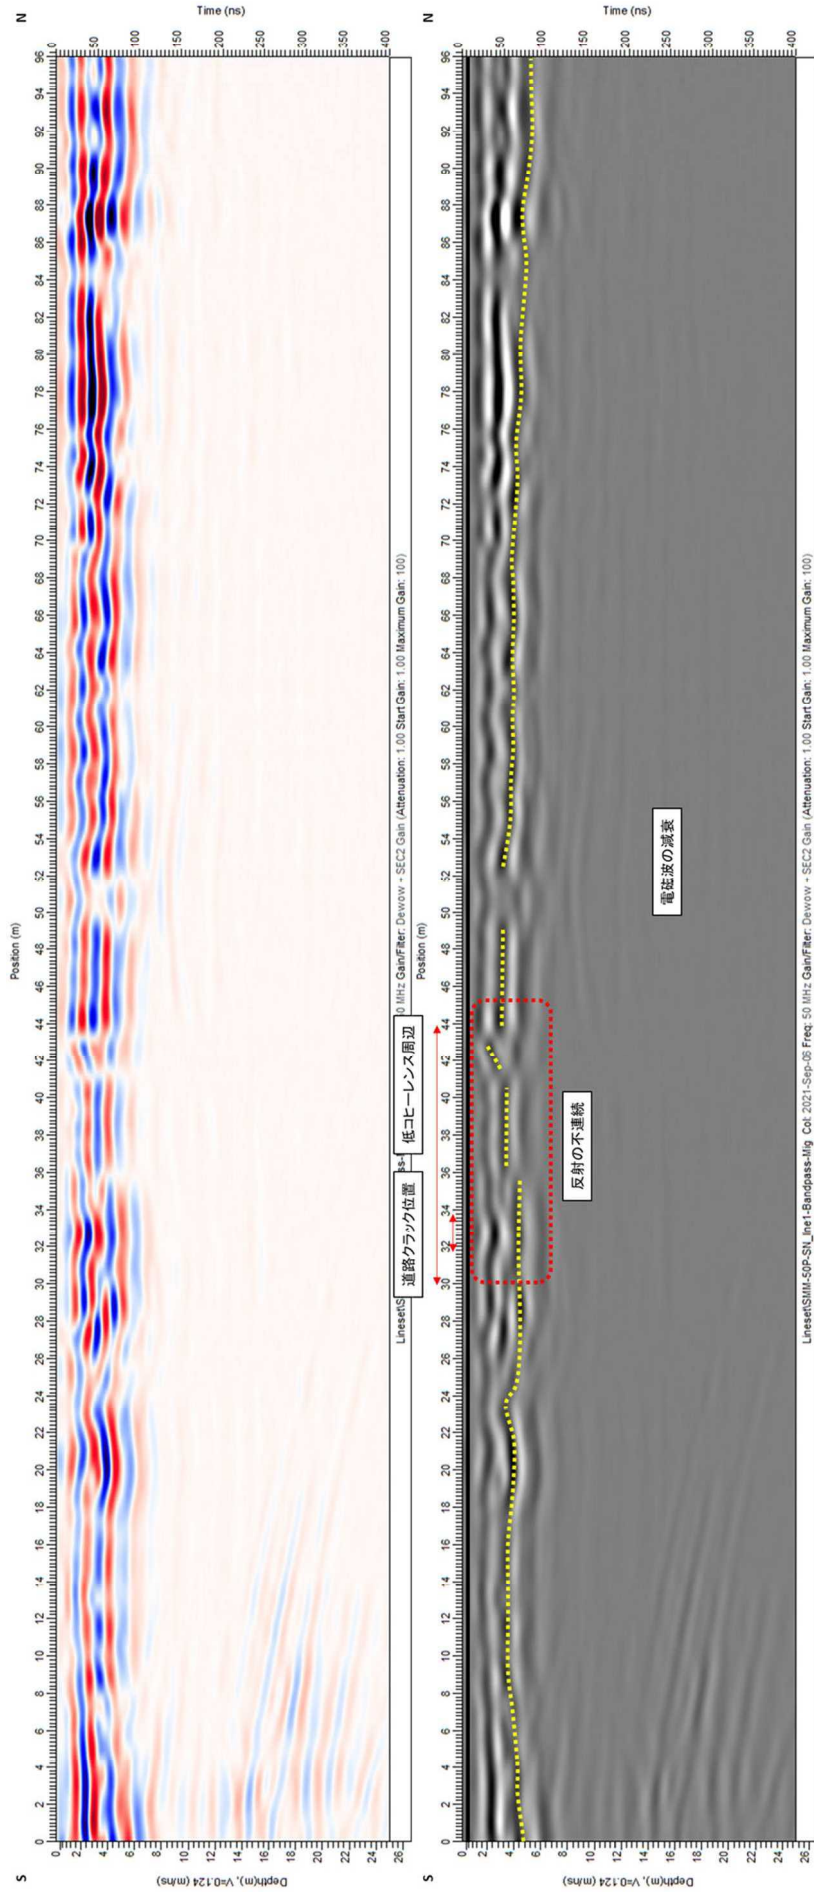
図 2.3.98 下町地区 50MHz 断面解釈図（上：データ処理後カラー断面、下：解釈断面グレースケール）

断面は、電磁波の減衰が大きいが、深度 5m 付近に連続する反射面（黄色破線）が確認される。道路クラック位置と、測線位置 32-34m の範囲では、明瞭な反射面の不連続など（赤色破線）はみられない（赤色破線）。低コヒーレンス範囲をみると、測線位置 30-44m の範囲では、反射面の不連続が確認される（赤色破線）。これらの不連続は、断層変位によって生じた可能性がある。

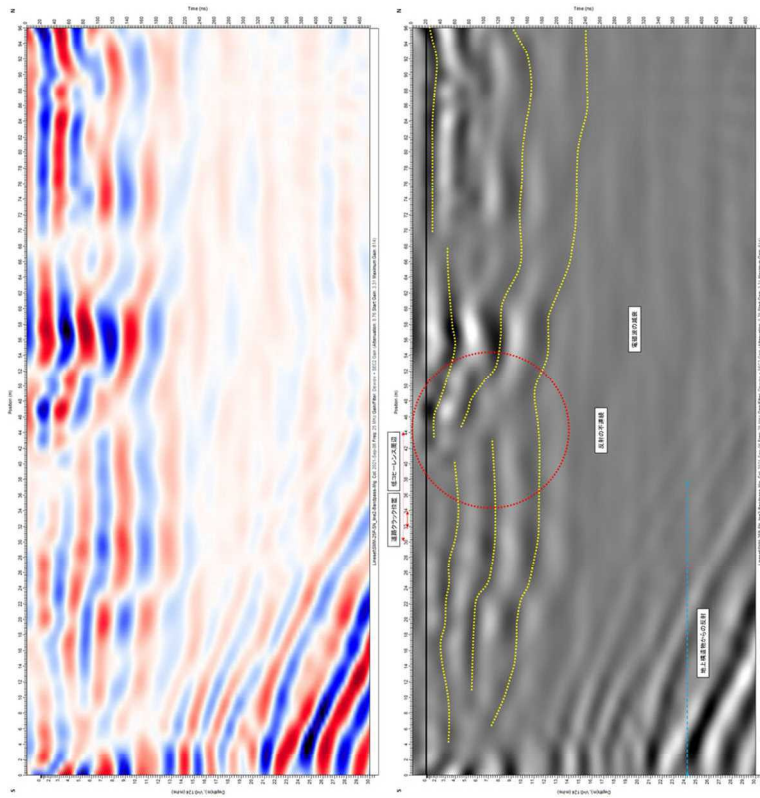
図 2.3.99 土林地区 25MHz 断面解釈図（上：データ処理後カラー断面、下：解釈断面グレースケール）

断面は、電磁波の減衰が大きいが、深度 8-12m 付近に連続する反射面（黄色破線）が確認される。道路クランク位置をみると、測線位置 32-34m の範囲では、反射面はほぼ水平に連続し、不連続などはみられない。トレンチ周辺の範囲では、反射面はほぼ水平に連続し、不連続などはみられない。低コヒーレンス範囲をみると、測線位置 30-44m の範囲では、反射面の不連続が確認される（赤色破線）。これらの不連続は、断層変位によって生じた可能性がある。測線位置 0-38m 付近でみられるやや反射強度の強い反応は、地上構造物から反射（水色破線）であると推定される。

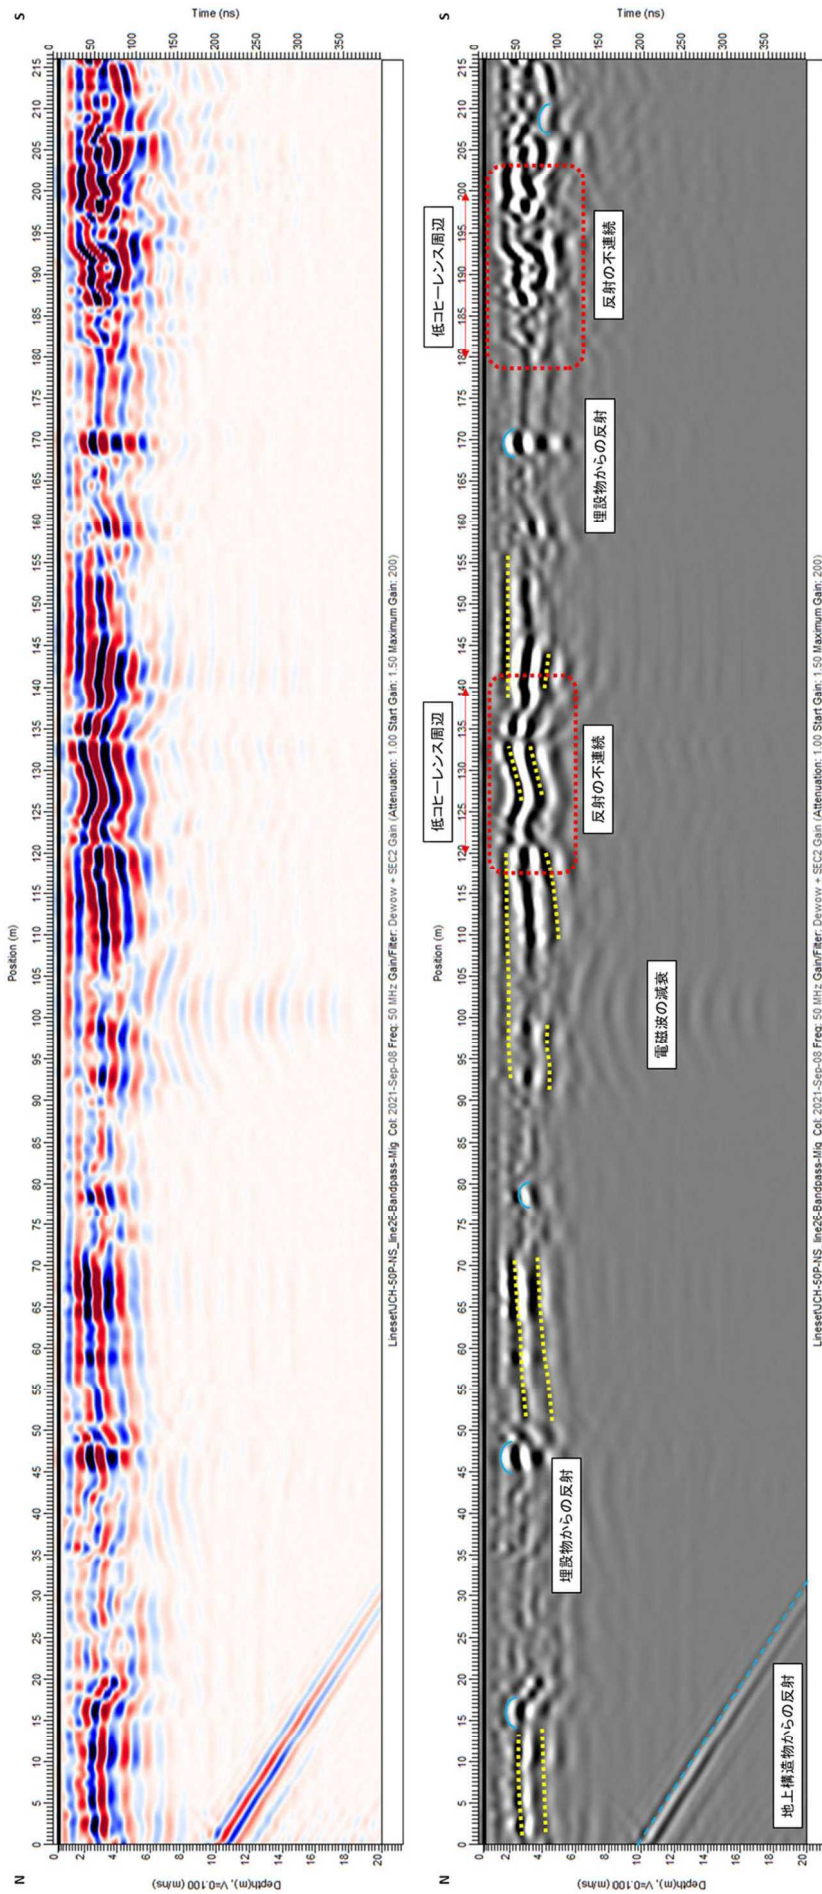
図 2.3.105 寺中地区 (東側測線) 50MHz 断面解釈図 (上: データ処理後カラー断面、下: 解釈断面グレースケール)

断面は、電磁波の減衰が大きいが、深度 6m 付近に連続する反射面 (黄色破線) が確認される。低コヒーレンス範囲をみると、測線位置 120-140m の範囲では、反射面の不連続が確認される (赤色破線)。測線位置 180-200m の範囲では、反射面の不連続や乱れが確認される (赤色破線)。

これらの不連続は、断層変位によって生じた可能性がある。測線位置 0-30m 付近にみられる直線状の反射形状や深度 4m 以下の双曲線状の反射形状は、地上構造物や地下埋設物からの反射 (水色破線・水色曲線) であると推定される。

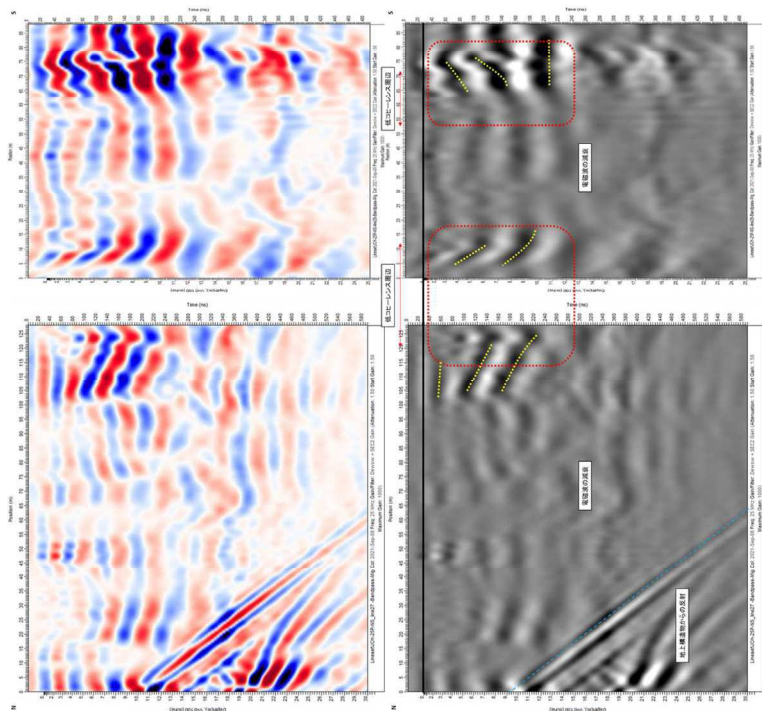
図 2.3.106 寺中地区 (東側測線) 25MHz 断面解釈図 (上: データ処理後カラー断面、下: 解釈断面グレースケール)

断面は、電磁波の減衰が大きいため、良好な記録が得られていない。左断面の測線位置 100-128m・右断面の 0-20m・60-88m の範囲以外は、反射面 (黄色破線) が読み取れない。低コヒーレンス範囲をみると、左断面の測線位置 0-12m の範囲では、反射面の不連続があるようにみえるが、記録の接合部であり、确实ではない (赤色破線)。右断面の測線位置 52-72m の範囲では、反射面の不連続や反射強度の違いが確認される (赤色破線)。これらの不連続は、断層変位によって生じた可能性がある。測線位置 0-63m 付近にみられる直線状の反射形状は、地上構造物からの反射 (水色破線) であると推定される。

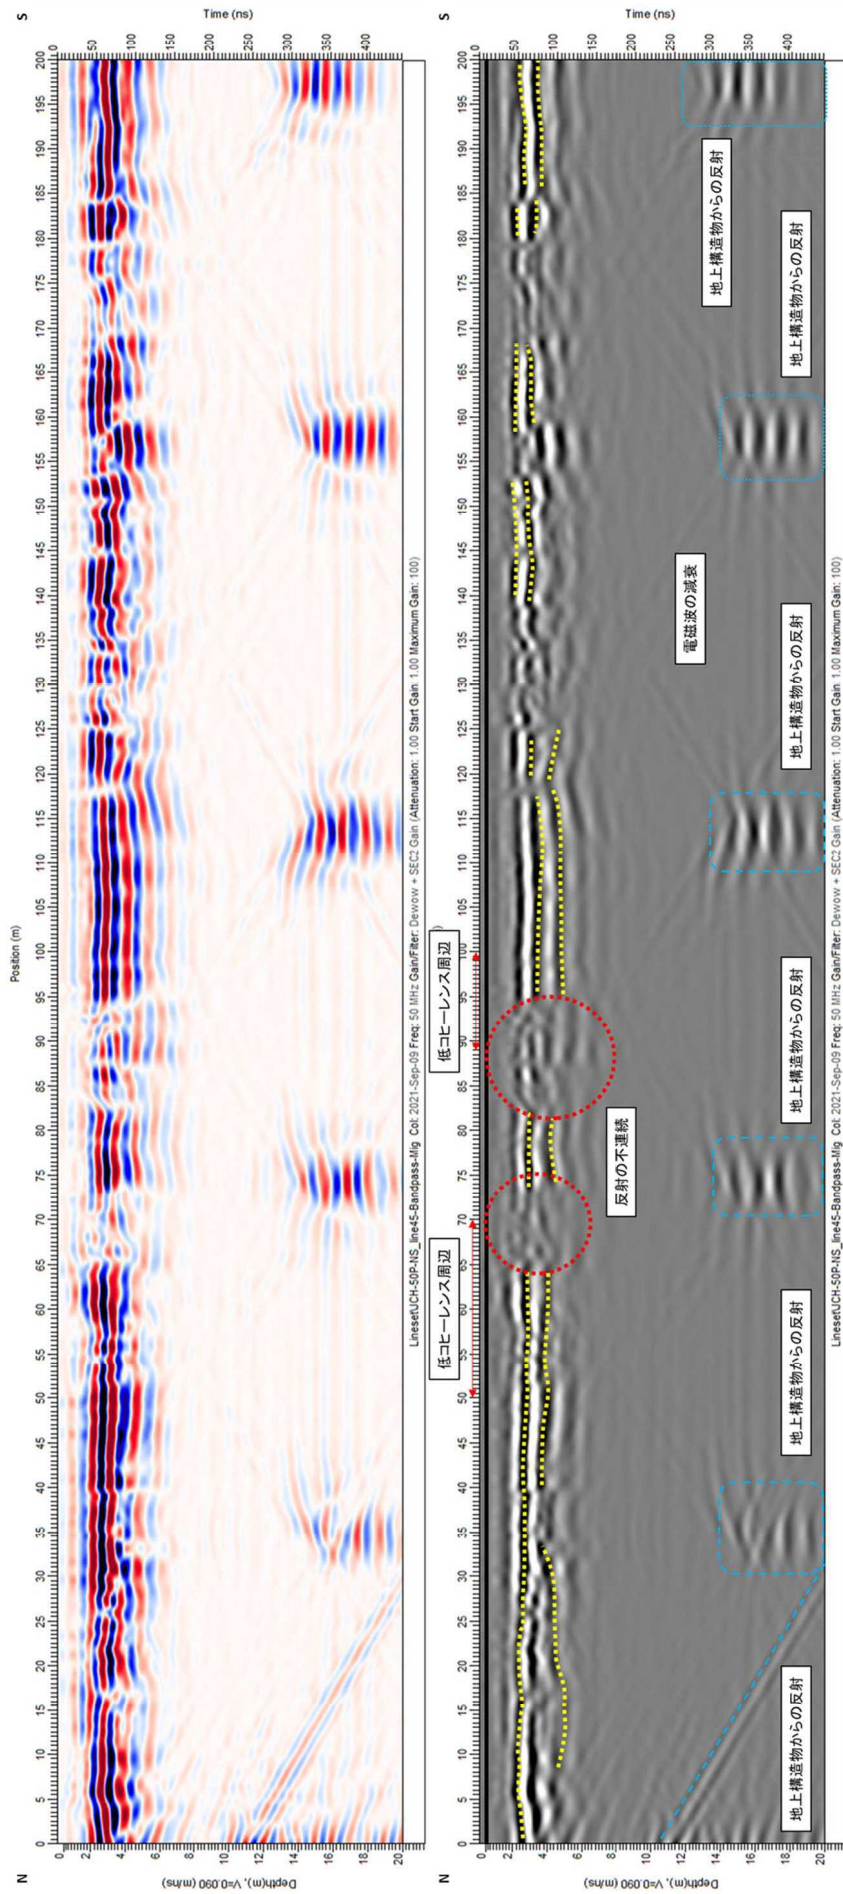
図 2.3.107 寺中地区 (西側測線) 50MHz 断面解釈図 (上: データ処理後カラー断面、下: 解釈断面グレースケール)

断面は、電磁波の減衰が大きい、深度 5m 付近に連続する反射面 (黄色破線) が確認される。低コヒーレンス範囲をみると、測線位置 65-73m の範囲では、反射面の不連続や乱れがみられる (赤色破線)。測線位置 82-95m の範囲では、反射面の不連続や乱れがみられる (赤色破線)。これらの不連続は、断層変位によって生じた可能性がある。測線位置 0-30m 付近にみられる直線状の反射形状や深度 13m 以深の多重反射は、地上構造物からの反射 (水色破線) であると推定される。

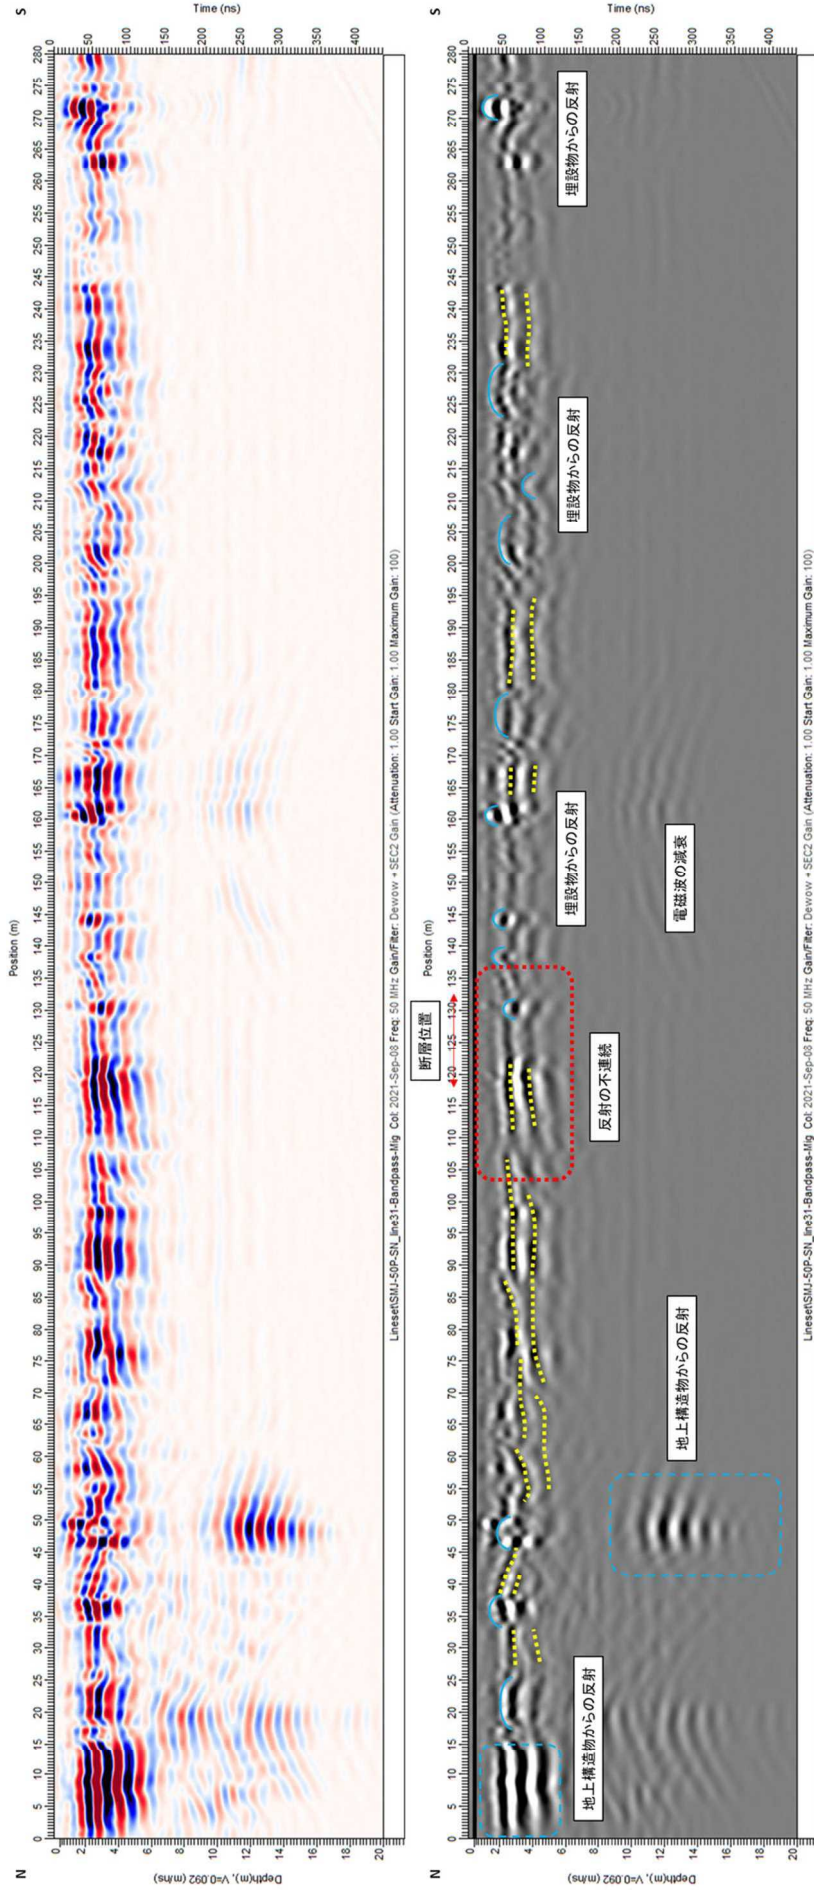
図 2.3.112 下陣地区（北側測線） 50MHz 断面解釈図（上：データ処理後カラー断面、下：解釈断面グレースケール）

断面は、電磁波の減衰が大きいが、深度 6m 付近に連続する反射面（黄色破線）が確認される。断層位置 107-135m の範囲では、反射面の不連続や乱れがみられるが、周辺には地下埋設物の反射がみられる（赤色破線）。複数箇所を確認される多重反射や深度 4m 以浅にみられる双曲線状の反射は、地上構造物や地下埋設物からの反射（水色破線・水色曲線）であると推定される。

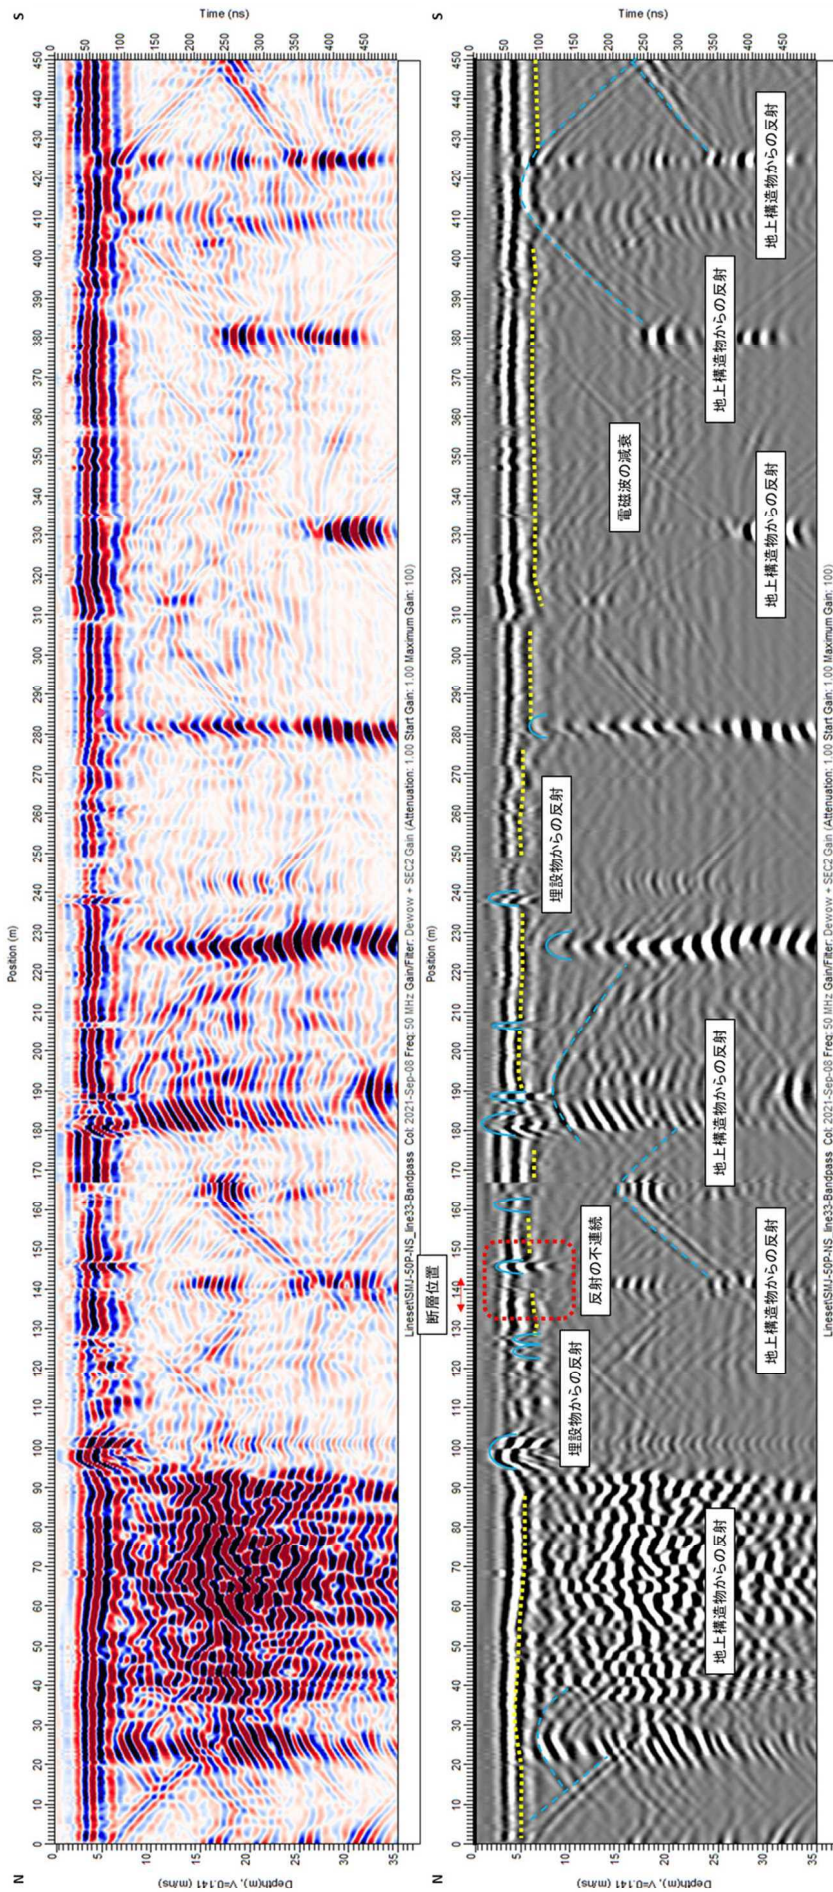
図 2.3.113 下陣地区 (南側測線) 50MHz 断面解釈図 (上: データ処理後カラー断面、下: 解釈断面グレースケール)

断面は、電磁波の減衰が大きいが、深度 5m 付近に連続する反射面 (黄色破線) が確認される。断面は、電磁波の減衰が大きく、また地上構造物や地下埋設物の反射 (水色破線・水色曲線) の影響を受けているため、良好な記録が得られていない。断層位置をみると、測線位置 137-140m の範囲では、反射面の不連続が確認されるが、周辺には地下埋設物の反射 (水色曲線) がみられない (赤色破線)。

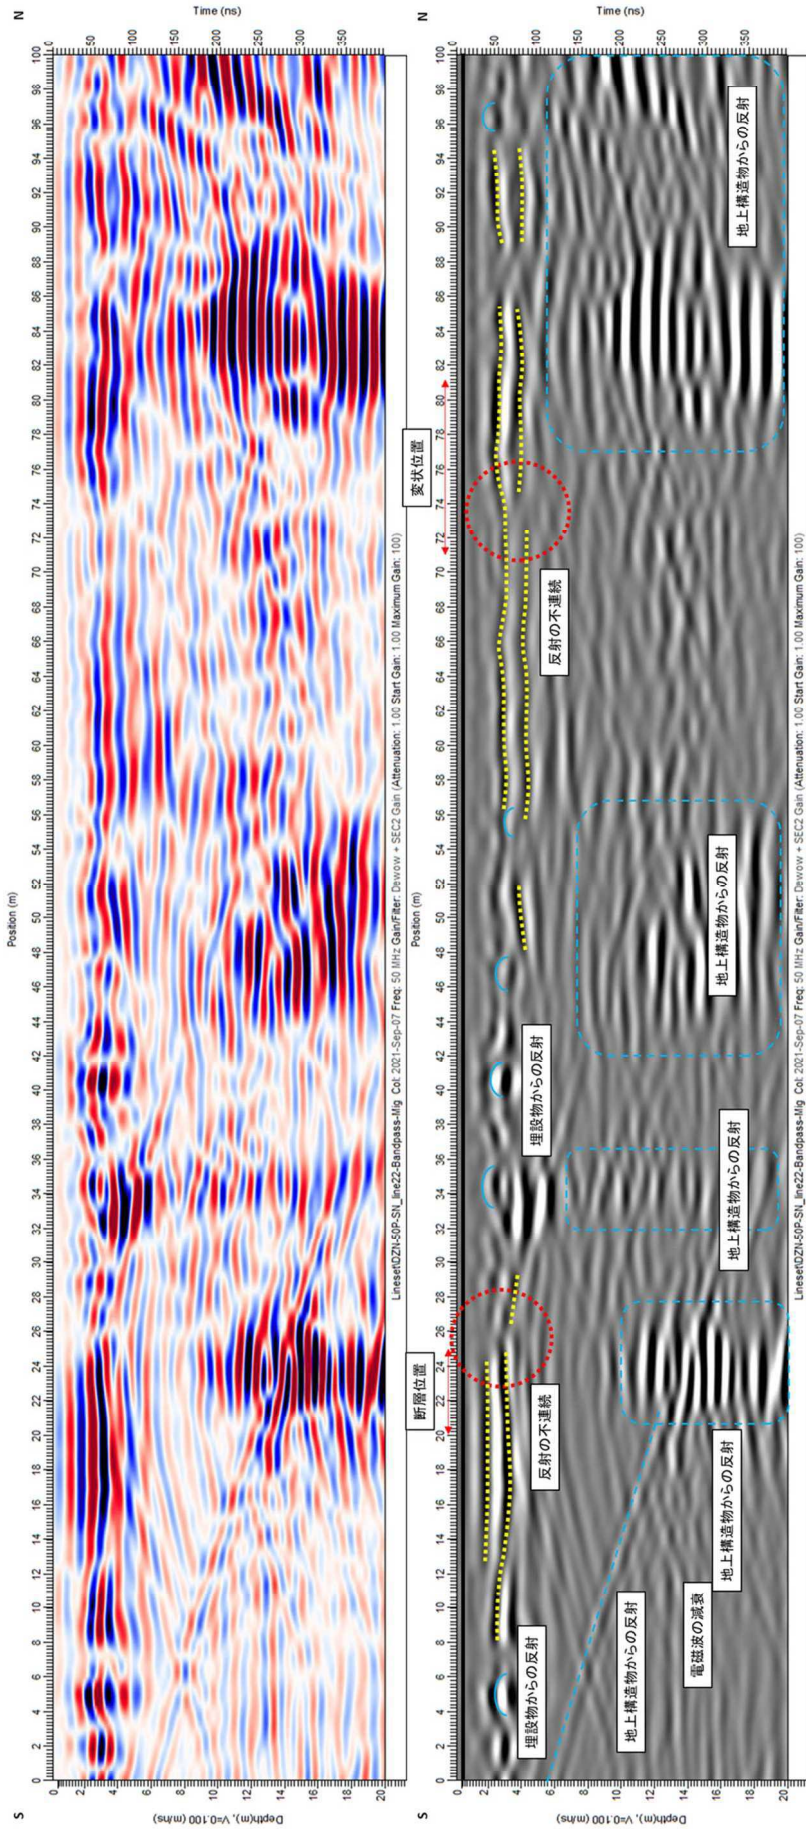
図 2.3.118 堂園地区 (東側測線) 50MHz 断面解釈図 (上: データ処理後カラー断面、下: 解釈断面グレースケール)

断面は、電磁波の減衰が大きいが、深度 4m 付近に連続する反射面 (黄色破線) が確認される。断面は、電磁波の減衰が大きく、また地上構造物や地下埋設物の反射 (水色破線・水色曲線) の影響を受けているため、良好な記録が得られていない。断層位置をみると、測線位置 20-25m の範囲では、反射面の不連続が確認される (赤色破線)。測線位置 71-81m の範囲では、反射面の不連続が確認される (赤色破線)。これらの不連続は、断層変位を示している可能性がある。複数箇所を確認される反射強度の多重反射や双曲線状の反射形状は、地上構造物や地下埋設物からの反射 (水色破線・水色曲線) であると推定される。

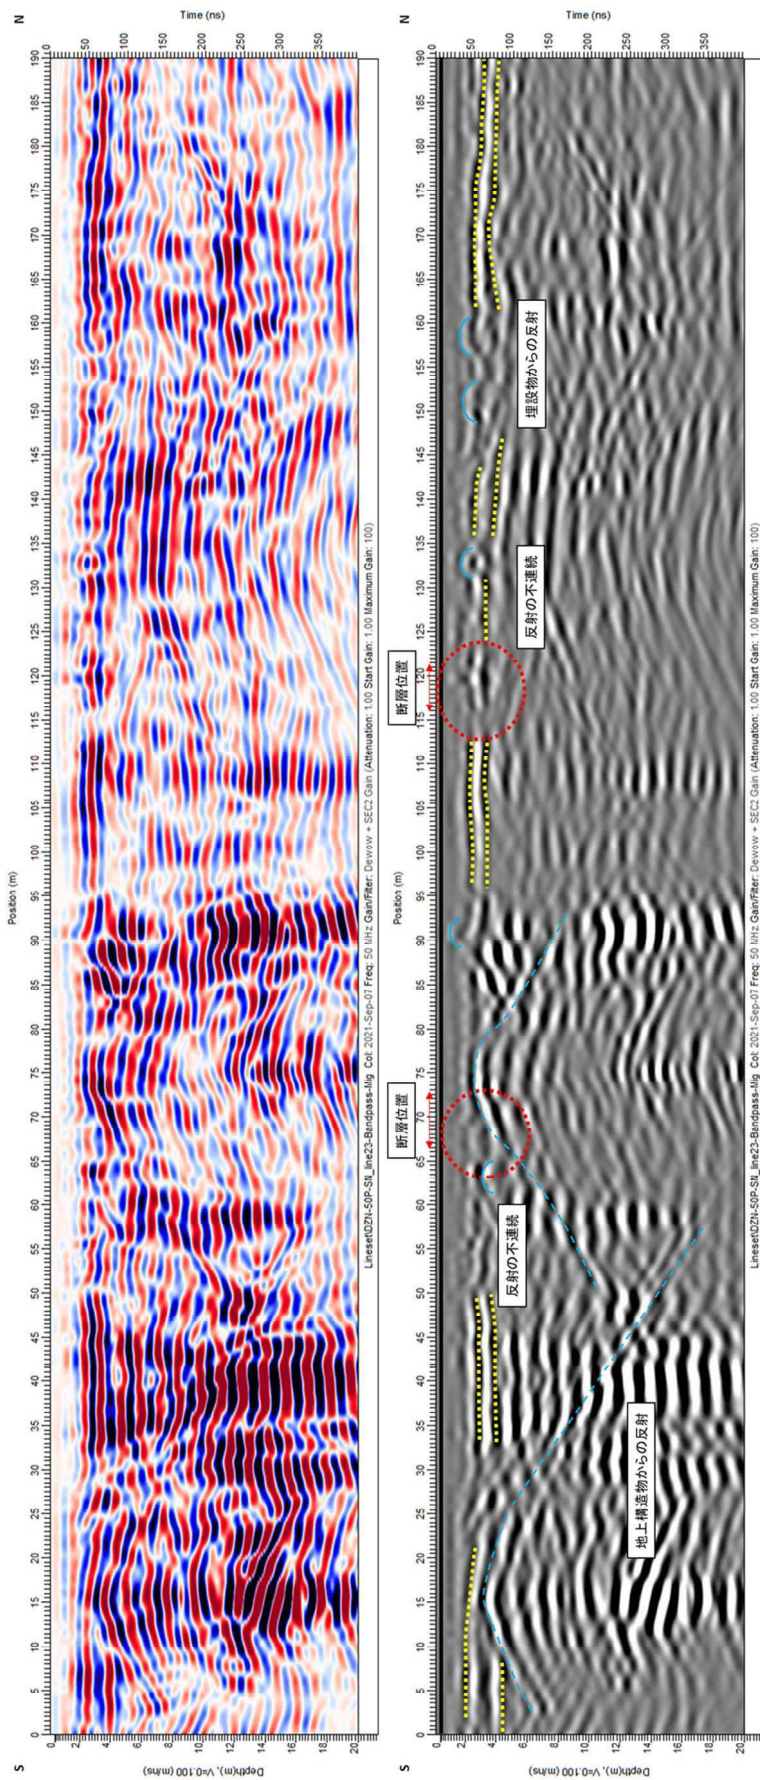
図 2.3.119 堂園地区 (西側測線) 50MHz 断面解釈図 (上: データ処理後カラールー断面、下: 解釈断面グレースケール)

断面は、電磁波の減衰が大きく、また地上構造物や地下埋設物の反射 (水色破線・水色曲線) の影響を受けているため、良好な記録が得られていない。断面は、電磁波の減衰が大きいが、深度 4m 付近に連続する反射面 (黄色破線) が確認される。断面位置をみると、測線位置 60-73m の範囲では、反射面の不連続が認められるが、周辺には地上構造物や地下埋設物の反射 (水色破線・水色曲線) がみられることから、確実ではない (赤色破線)。測線位置 116-121m の範囲では、反射面の不連続が確認される (赤色破線)。この不連続は、断面変位によって生じた可能性がある。断面全体にわたって確認される反射強度の多重反射や双曲線状の反射形状は、地上構造物や地下埋設物からの反射 (水色破線・水色曲線) であると推定される。

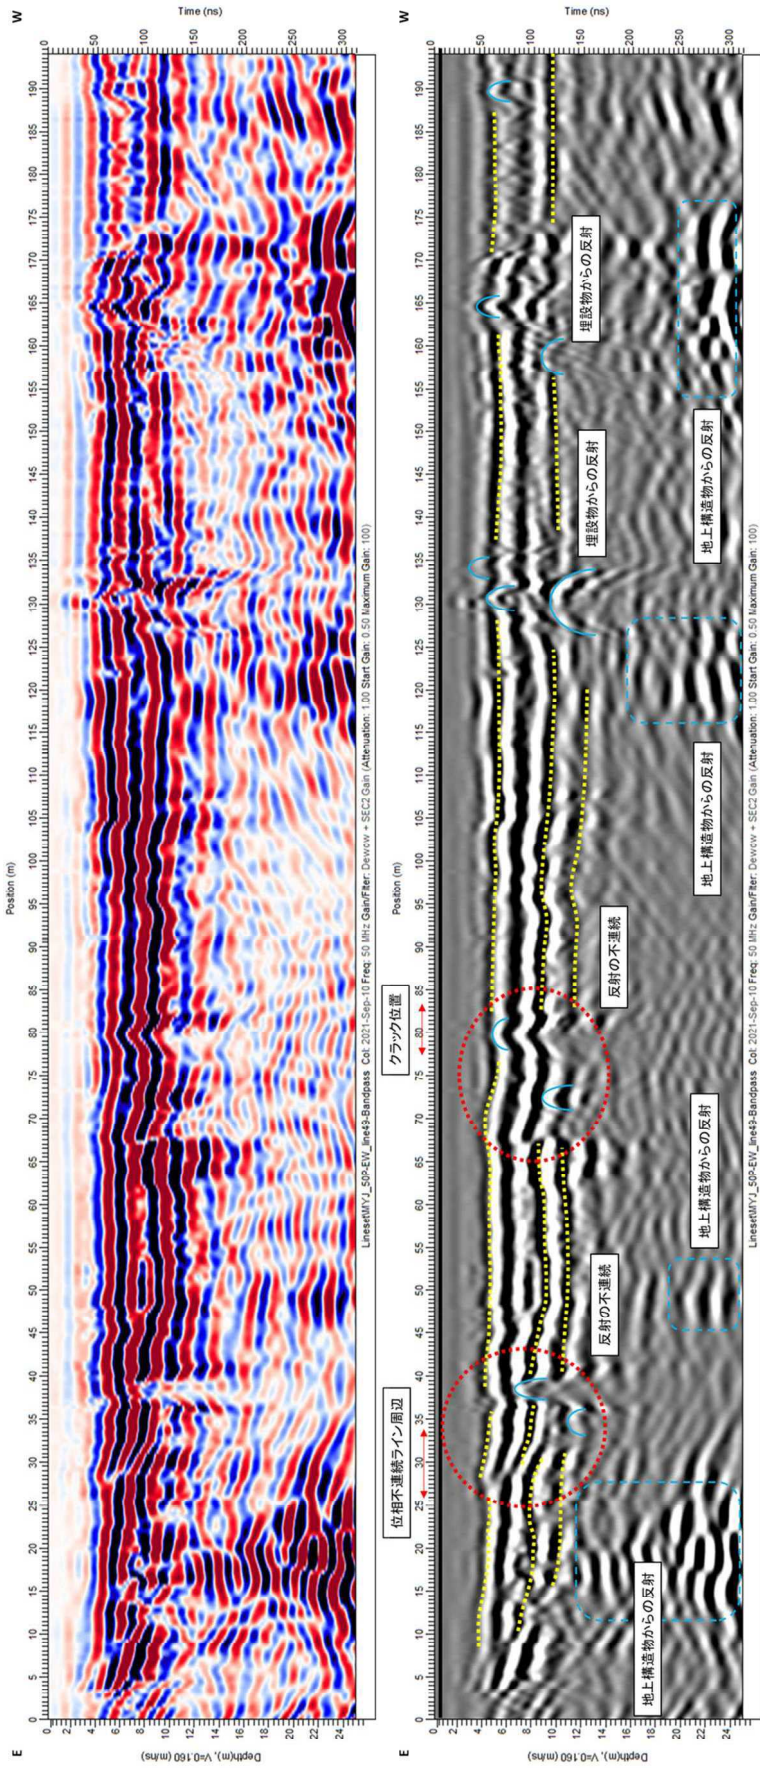
図 2.3.124 宮地地区 50MHz 断面解釈図（上：データ処理後カラー断面、下：解釈断面グレースケール）

断面は、深度 12m 付近まで、明瞭な反射面（黄色破線）が確認される。反射面の連続性が途切れる範囲では、地下埋設物の反射（水色曲線）が確認される。位相不連続ライン周辺 26~34m の範囲では、反射面の不連続が認められるが、周辺には地下埋設物の反射（水色曲線）がみられることから、確実ではない（赤色破線）。クラック位置 77~83m の範囲では、反射面の不連続がみられるが、周辺には地下埋設物からの反射もあり、確実ではない（赤色破線）。複数箇所を確認される反射強度の多重反射や双曲線状の反射形状は、地上構造物や地下埋設物からの反射（水色破線・水色曲線）。であると推定される（水色破線・水色曲線）。

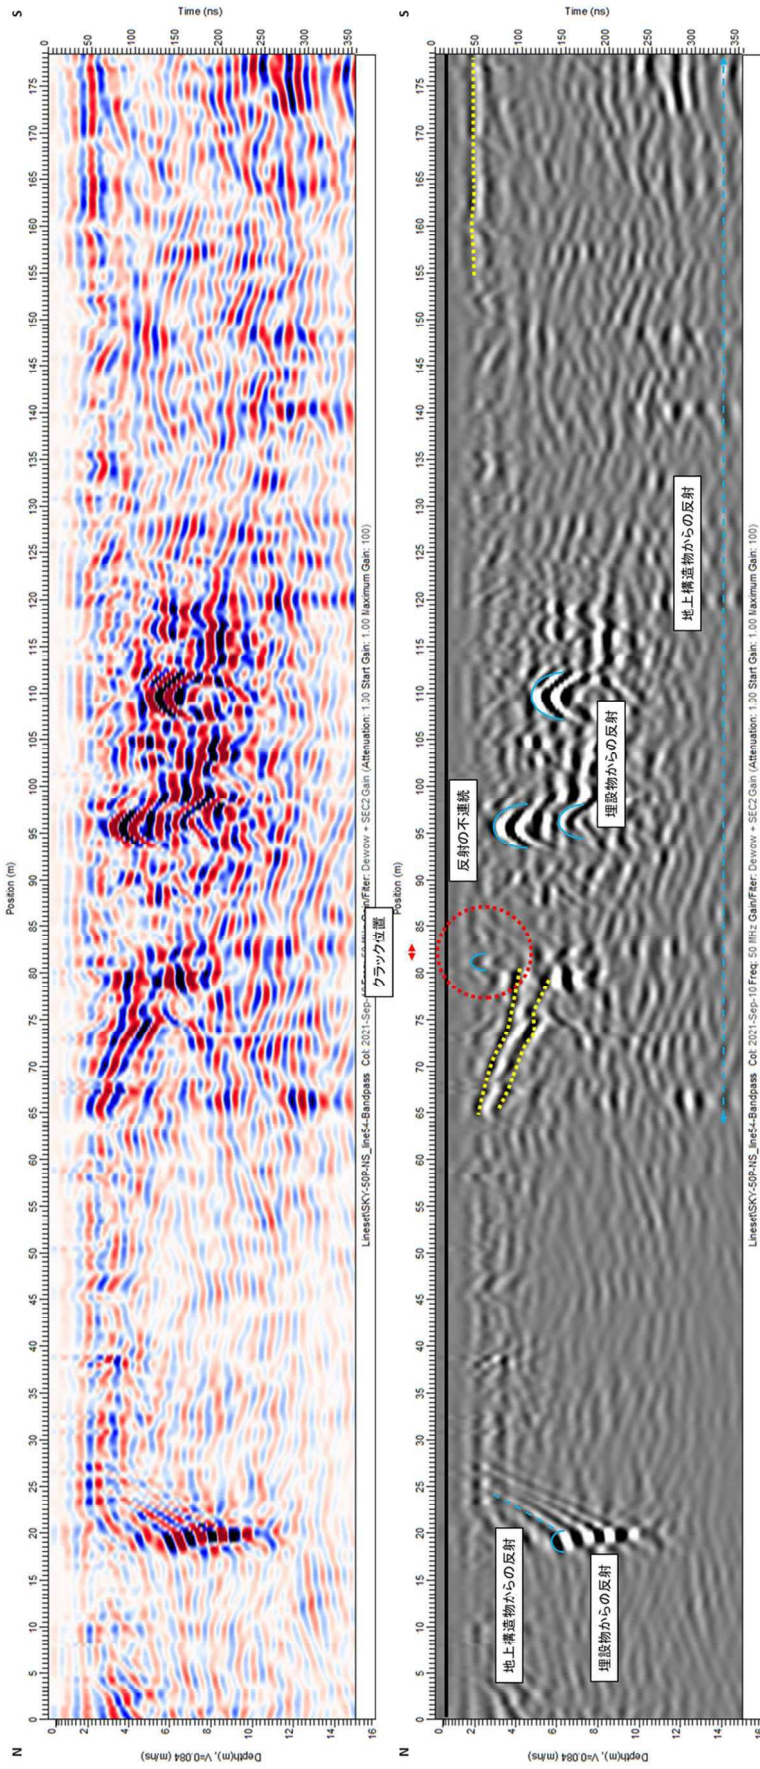
図 2.3.129 新小屋地区 50MHz 断面解積図（上：データ処理後カラー断面、下：解積断面グレースケール）

断面は、電磁波の減衰が大きく、また地上構造物や地下埋設物の反射（水色破線・水色曲線）の影響を受けているため、良好な記録が得られていない。反射面（黄色破線）は、測線位置 65-80m・155-180m の範囲で確認されるのみで、ほかの範囲では、地上構造物や地下埋設物からの反射（水色破線・水色曲線）との区別が困難である。クラック位置をみると、反射面の不連続が認められるが、周辺には地下埋設物の反射（水色曲線）がみられることから、确实ではない（赤色破線）。断面全体にわたって確認される直線状の反射形状や反射強度の強い塊状の反射、双曲線状の反射形状は、地上構造物や地下埋設物からの反射（水色破線・水色曲線）であると推定される（水色破線・水色曲線）。

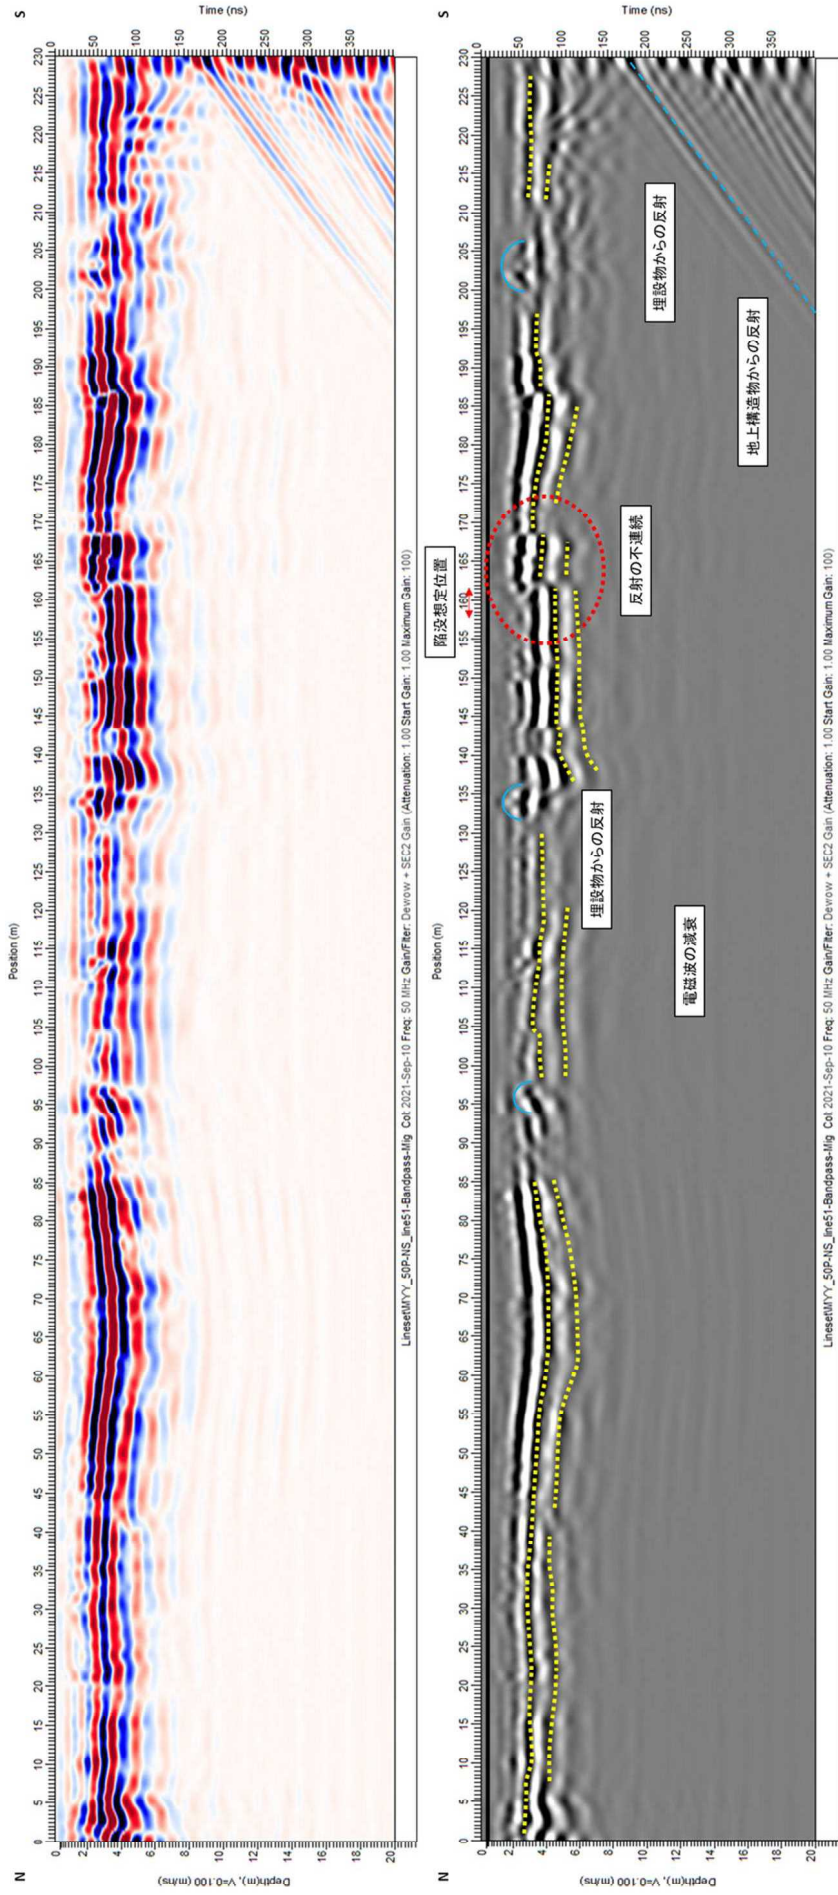
図 2.3.134 富山地区 50MHz 断面解釈図（上：データ処理後カラー断面、下：解釈断面グレースケール）

断面は、深度 6m の範囲では、比較的明瞭な連続性のよい反射面（黄色破線）が確認される。反射面の連続性が途切れる範囲では、地下埋設物からの反射（水色曲線）がみられる。陥没想定位置 158-162m の範囲では、反射面の不連続が確認される（赤色破線）。

この不連続は、断層変位または強震動によって生じた可能性がある。複数箇所を確認される直線状の反射形状や双曲線状の反射形状は、地上構造物や地下埋設物からの反射（水色破線・水色曲線）であると推定される。
