(6) 上陳東地区

上陳東地区では西側測線において地中レーダ探査(50MHz)ならびに表面波探査を、東側トレンチ近傍測線において地中レーダ探査(50MHz)を実施した。調査内容を以下より示す。

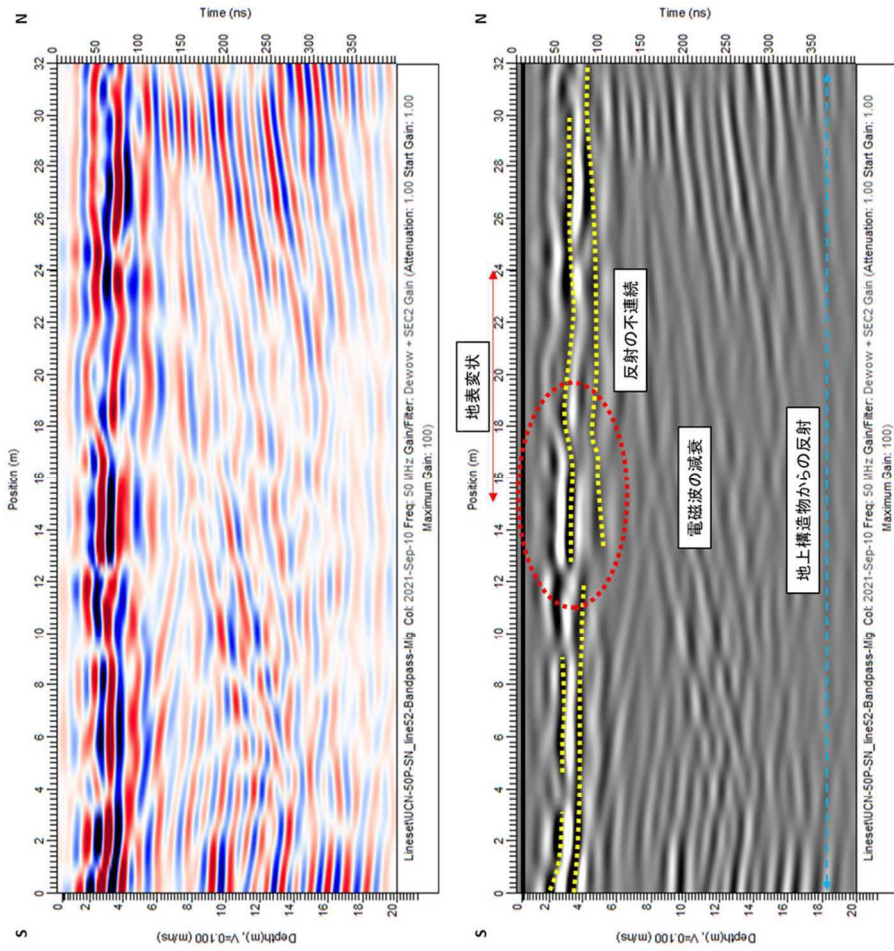
図 2.3.140 内牧地区 (東側測線) 50MHz 断面解釈図 (上: データ処理後カラー断面、下: 解釈断面グレースケール)

断面は、深度 5m の範囲では、比較的明瞭な連続性のよい反射面 (黄色破線) が確認される。深度 5m 以深は、電磁波の減衰が大きく、また地上構造物の反射 (水色破線) の影響を受けているため、良好な記録が得られていない。地表変状位置をみると、測線位置 15-24m の範囲では、反射の不連続が確認される (赤色破線)。この不連続は、断層変位または強震動によって生じた可能性がある。

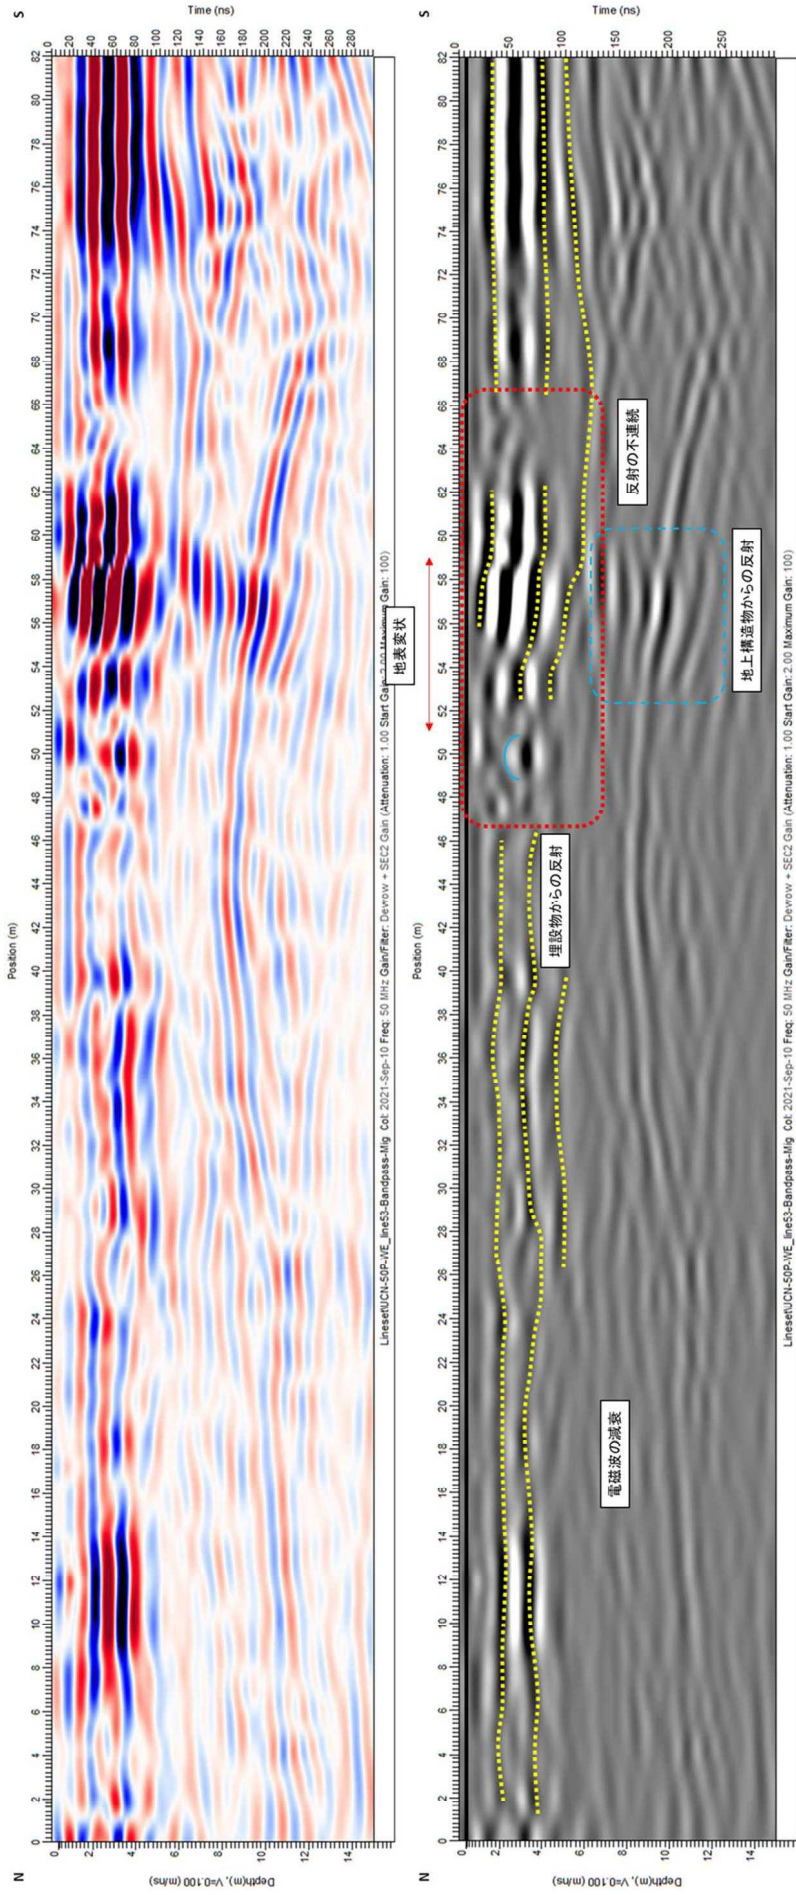
図 2.3.141 内牧地区 (西側測線) 50MHz 断面解釈図 (上: データ処理後カラー断面、下: 解釈断面グレースケール)

断面は、深度 5m の範囲では、比較的明瞭な連続性のよい反射面 (黄色破線) が確認される。深度\*5m 付近を境に、それ以深では電磁波が大きく減衰する。地表変状位置をみると、測線位置 51-59m の範囲では、反射の不連続が確認される (赤色破線)。この不連続は、断層変位または強震動によって生じた可能性がある。複数箇所を確認される反射強度の強い多重反射や双曲線状の反射形状は、地上構造物や地下埋設物からの反射 (水色破線・水色曲線) であると推定される。
