## 令和 4 年度第 3 四半期の原子力規制検査等の結果

令和 5 年 2 月 15 日  
原子力規制庁

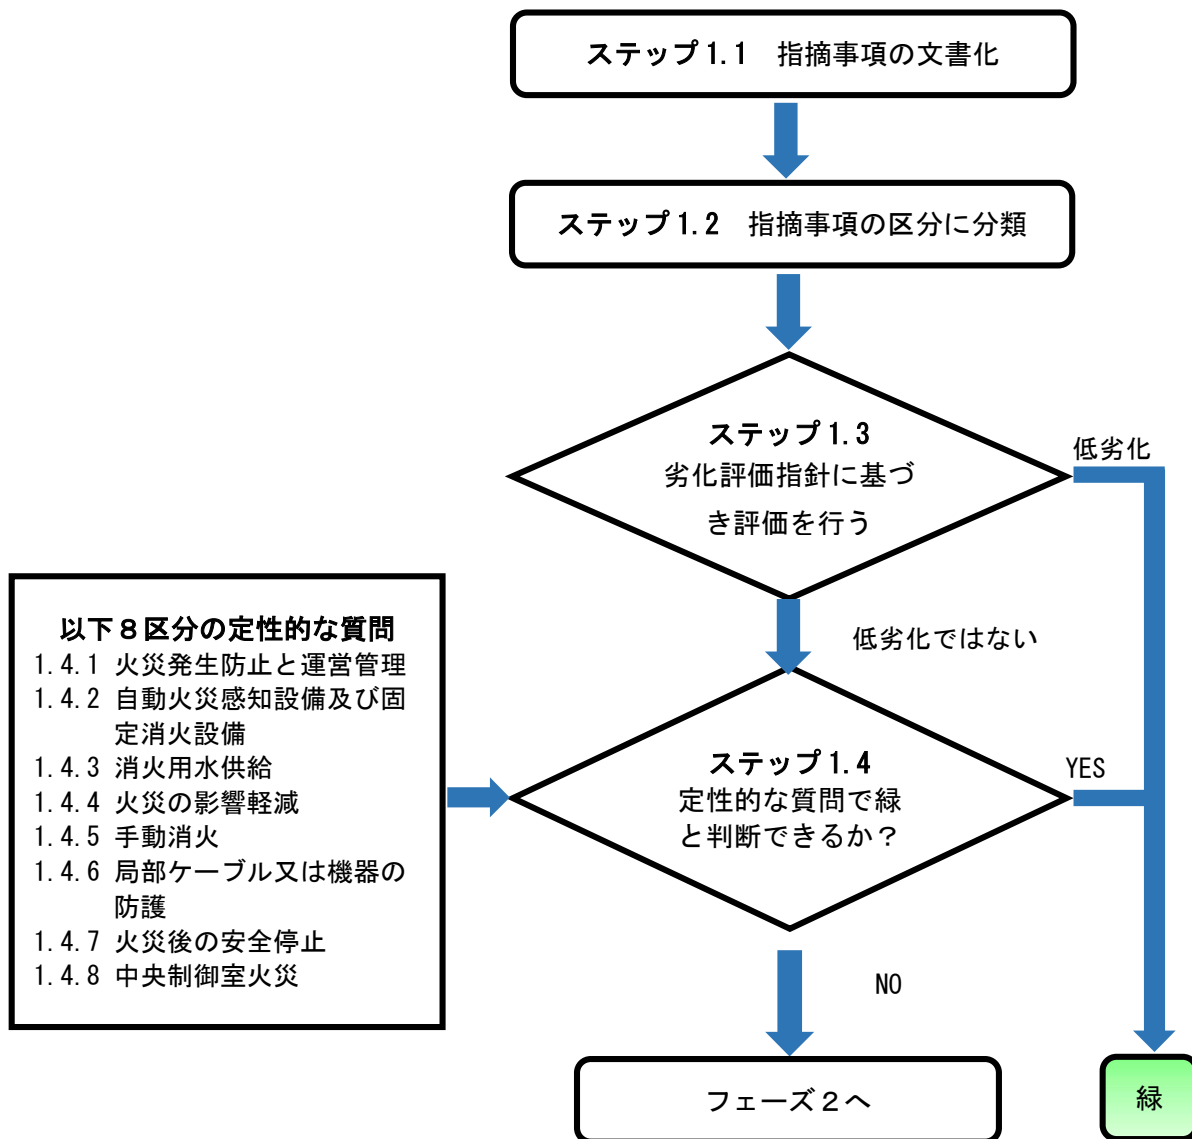
図1 フェーズ1のフローチャート

ステップ1. 2において、「表1 火災防護における検査指摘事項の区分」の「1. 4. 2 自動火災報知設備及び固定消火設備」に分類した。ステップ1. 3において、「添付2 劣化評価指針」の「2 自動火災報知設備及び固定消火設備」を用いて検査指摘事項の劣化評価を行った結果、海水管トンネル内に設置している煙感知器 19 個のうち、2個が不適切な箇所に設置されており、残り 17 個は適切な位置に設置されていた。10%以上が劣化していると判断し「高劣化」と判定した。

ステップ1. 4において、定性的なスクリーニング質問は、ステップ1. 2で分類した「1. 4. 2 自動火災報知設備及び固定消火設備」の「劣化した又は機能しない火災の感知又は固定消火設備は、安全停止に必要な機器を保護するための設備の機能に悪影響を及ぼすか」であり、この回答は、海水管トンネル内には A 系トレン及びB系トレンの安全系ケーブルが設置されていることから「Yes」となり、「緑」と判断できないことからフェーズ2に進む。フェーズ2では、附属書5の4. 3. (2)に記載の「図3 火災の感知設備又は火災の影響軽減設備の劣化を発見した場合の評価フロー」を適用した。その結果、海水管トンネル内には、当該煙感知器以外に煙感知器 17 個が適切に設置されていることからスクリーンアウトとなり、重要度は「緑」と判定する。

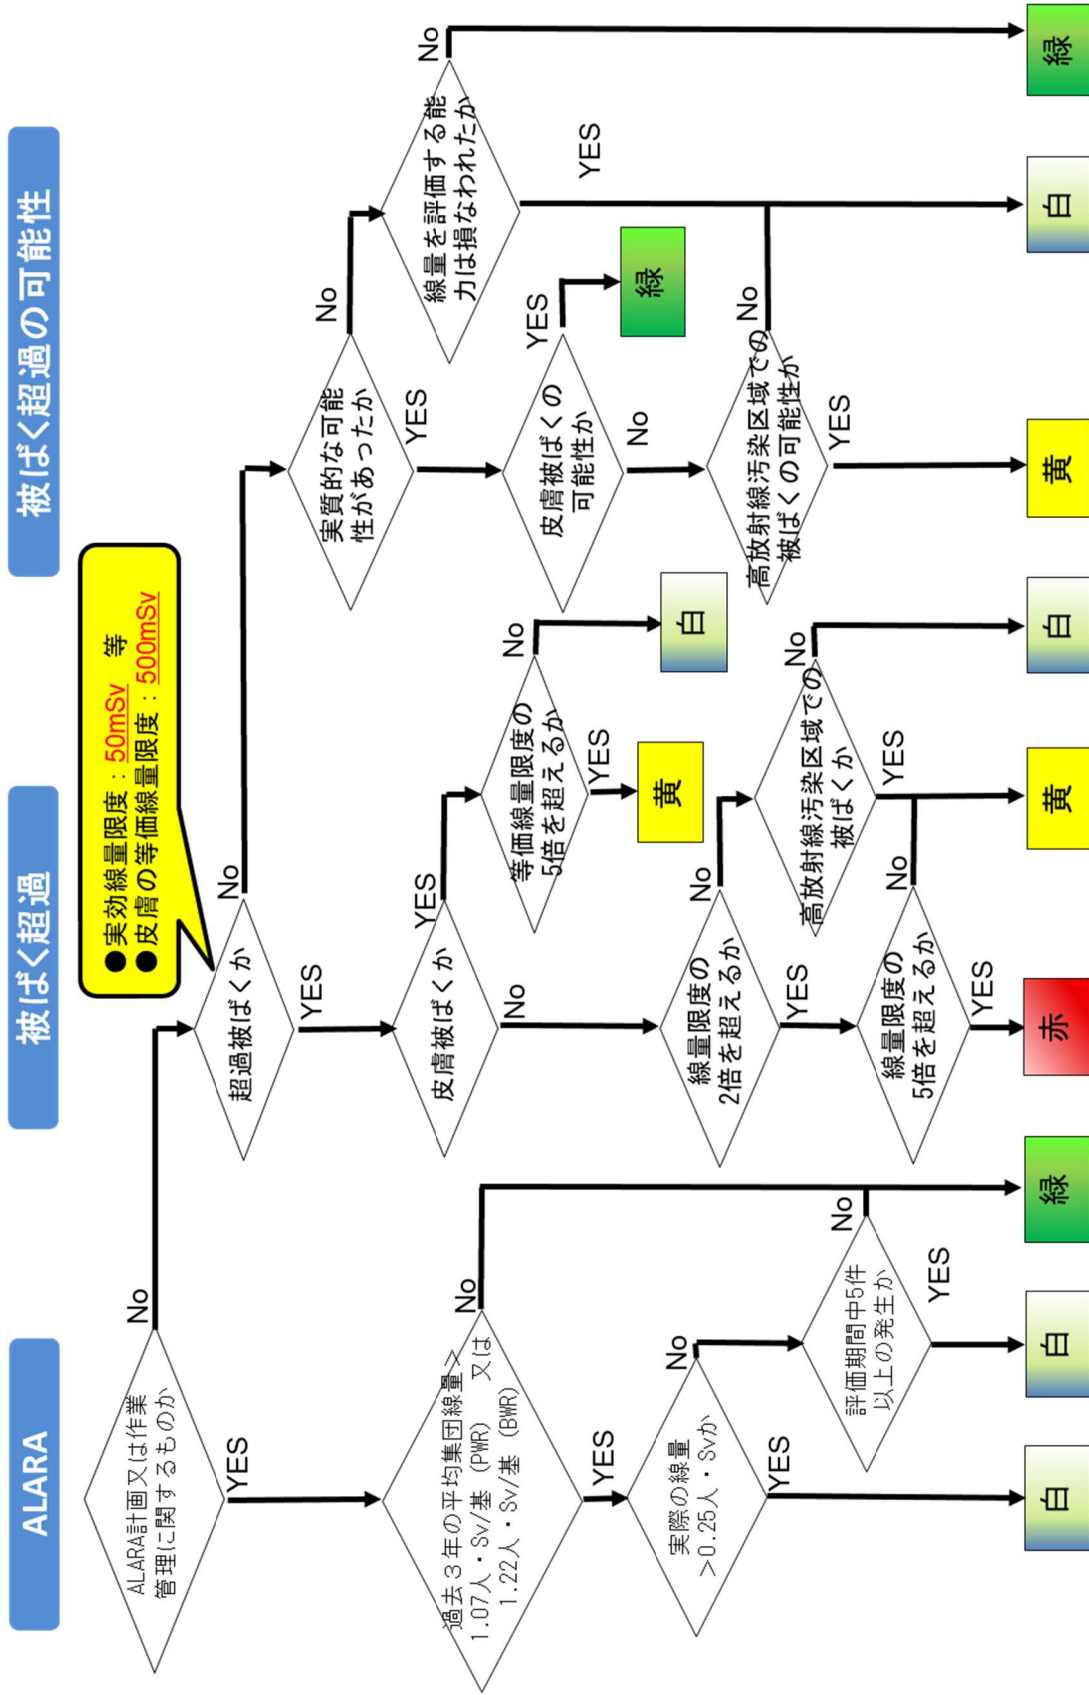
別紙2 重要度評価のフロー図

別紙2の重要度評価のフロー図によると、ALARA 計画又は作業管理に関するものに関して今回停止していたローカルサンプリング端は該当しないため「No」となり、記録の残っている過去 10 年分の室内ダスト測定記録や表面汚染密度測定記録、放射線管理月報、運転開始(昭和 45 年)以降の従業員の内部被ばくの記録から、異常な被ばくは無かったことを確認しており、超過被ばくかは「No」となり、実質的な可能性があったかについても「No」となる。さらに、線量評価する能力が損なわれたかに関して他のローカルサンプリング端での測定が実施されているため「No」となり、従業員被ばくへの影響は限定的でかつ極めて小さいといえることから「追加対応なし」と判定する。
