原子力施設等におけるトピックス
(令和5年2月6日～2月12日)

令和5年2月15日
原子力規制庁

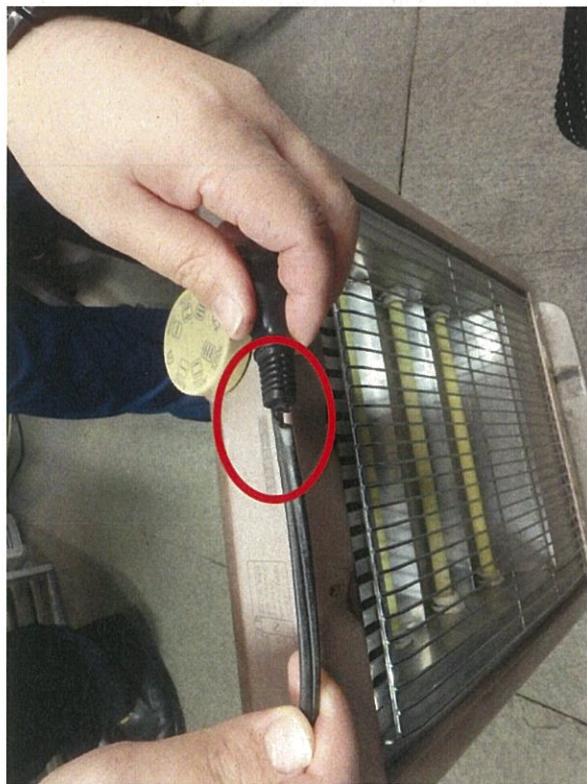
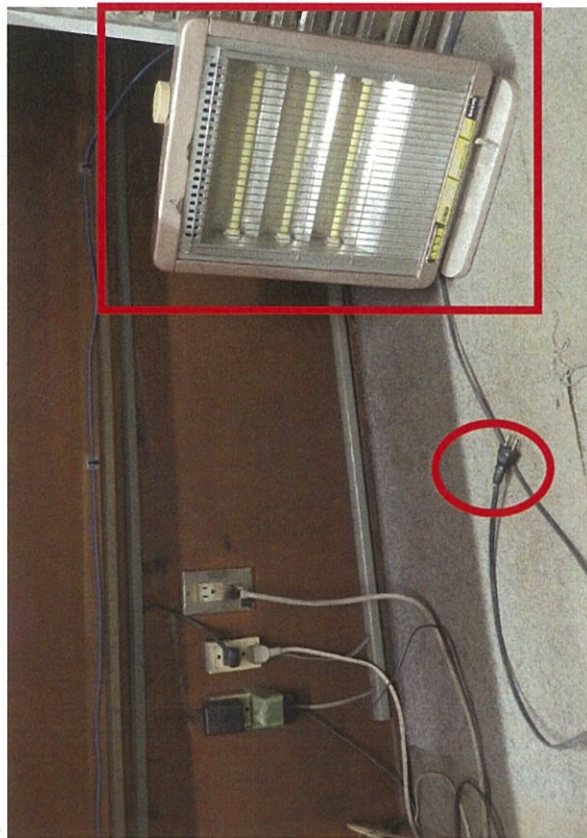
電気ストーブ電源コード写真

当社、東海発電所は廃止措置中、東海第二発電所（沸騰水型軽水炉、定格電気出力110万キロワット）は、第25回定期事業者検査中のところ、2月8日14時46分頃、監視所（非管理区域）において、電気ストーブの電源コードに焦げ跡らしきものを協力会社社員が確認しました。このため14時48分、当社から公設消防に通報しました。

ケーブルに焦げ跡らしきものを確認
