高浜発電所4号炉審査資料	
資料番号	KTN4-PLM40-特別点検 (RV) 改1
提出年月日	令和5年11月6日

高浜発電所4号炉 特別点検  
(原子炉容器)

補足説明資料

関西電力株式会社

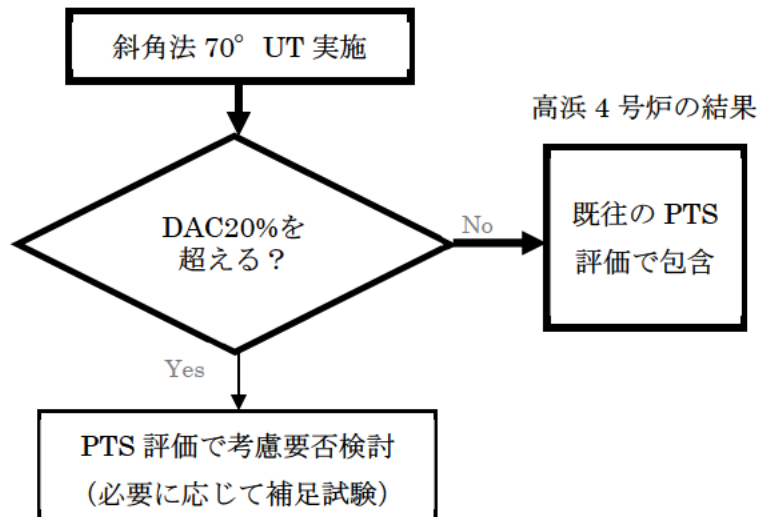
図 4.1.1 超音波探傷の判定方法

この点検により、斜角法 70° で DAC20%を越える反射波は検出されなかったことから、PTS 評価の観点から考慮すべき欠陥が原子炉容器内表面近傍に無く、既往の PTS 評価で安全側に包含できていることを確認できた。

なお、斜角法 70° に併せて実施した斜角法 45° 及び 60° でも DAC20%を 超える反射波は検出されなかった。また、垂直法で検出された DAC20%を 超える反射波は、製造時に生じた偏析部によるものと考えられ、その指示長さは 設計・建設規格の判定基準に対して十分小さく、設計・建設規格に適合して いるものと判断している。
