原子力施設等におけるトピックス
(令和5年11月13日～11月19日)

令和5年11月22日
原子力規制庁

(別紙1)北越コーポレーション株式会社 大阪工場 放射性同位元素の管理区域内での漏えいについて(当庁HP及び事業者公表資料)

(別紙2)柏崎刈羽原子力発電所7号機 使用済燃料プールにおける燃料洗浄装置部品落下の可能性について(事業者公表資料)

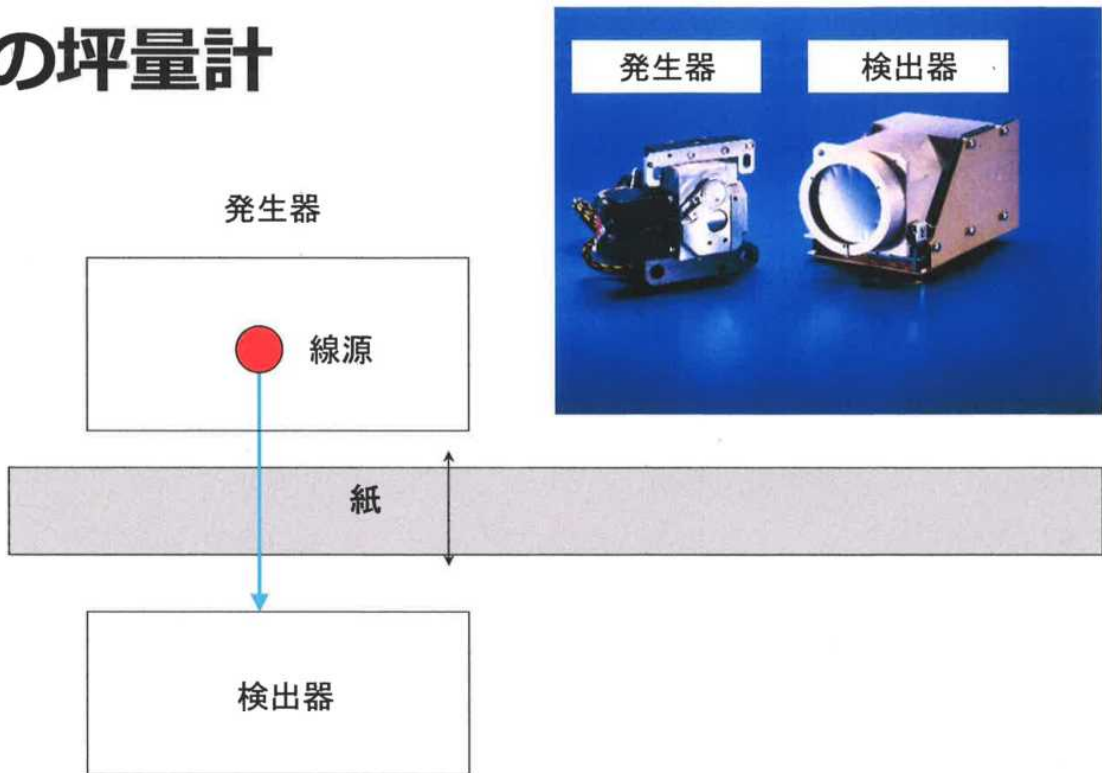
紙の坪量計

- 令和5年11月11日16時頃、北越コーポレーション株式会社大阪工場（大阪府吹田市）において、坪量計（紙の厚さを計測する機器）の使用開始にあたり、機器の異常（電圧低下）が認められた。
- 坪量計の調査の結果、密封されていた放射性同位元素（クリプトン85、18.5ギガベクレル）が管理区域内で漏えいしたと判断した。
- 管理区域境界の放射線量は通常と変わらないレベルであり、個人被ばく線量計及び健康診断の結果から、被ばくは確認されていない。
- 以上の状況を踏まえ、11月13日に放射性同位元素等の規制に関する法律第31条の2の規定に基づく報告事象（密封された放射性同位元素の管理区域内漏えい）に該当すると判断し、原子力規制庁へ報告した。

弊社大阪工場において、紙の重量測定に使用しております坪量計（B/M計）に封入されている放射性同位元素 ^{85}kr （クリプトン 85）の漏洩が確認されたため、法令に基づき 2023 年 11 月 11 日に原子力規制委員会に連絡いたしましたので、お知らせいたします。工場建屋内は常に換気していることから、漏洩したクリプトン 85 ガスは拡散し、希釈されたものと考えており、環境影響及び被ばくの可能性については、低いものと推察されます。また、当該放射線源はすでに取り外し、大阪工場内にはございません。

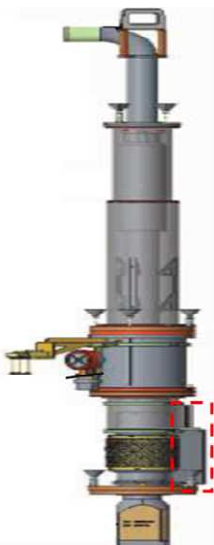
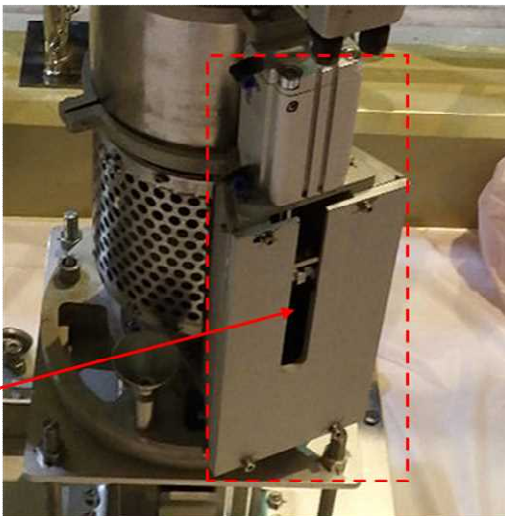
| 不適合の概要 | <p>2023年11月13日午後8時45分頃、7号機で燃料洗浄装置を用いて98体目の燃料洗浄を行っていたところ、装置の動作に異常を確認し、作業を中断いたしました。</p> <p>その後、11月14日午前7時40分頃、水の流れる方向を制御するために使用しているピストンバルブ装置内のナット（約1cm）が外れていることを確認いたしました。</p> <div style="display: flex; justify-content: space-around; align-items: center;"> <div style="text-align: center;"> <p>燃料洗浄装置全体図</p> </div> <div style="text-align: center;"> <p>ピストンバルブ装置</p> </div> </div> | |

| 対応状況 | <p>洗浄装置のピストンバルブ装置内は箱で覆われているため、ナットは箱内部に落下していると推定しており、洗浄装置引き上げ後、ピストンバルブ装置を分解し、調査を行う予定です。</p> <p>調査結果については、別途お知らせいたします。</p> | |

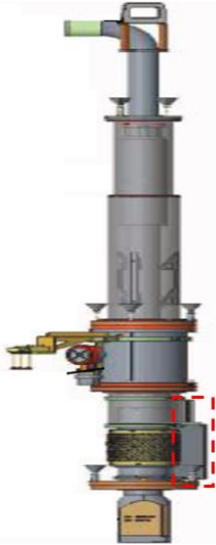
| <p>不適合の概要</p> | <p>2023年11月13日午後8時45分頃、7号機で燃料洗浄装置を用いて98体目の燃料洗浄を行っていたところ、装置の動作に異常を確認し、作業を中断いたしました。</p> <p>その後、11月14日午前7時40分頃、水の流れる方向を制御するために使用しているピストンバルブ装置内のナット（約1cm）が外れていることを確認いたしました。</p> <div style="display: flex; justify-content: space-around; align-items: center;"> <div style="text-align: center;"> <p>燃料洗浄装置全体図</p> </div> <div style="text-align: center;"> <p>ピストンバルブ装置</p> </div> </div> | |

| <p>対応状況</p> | <p>調査の結果、ピストンバルブ装置に設置されている箱の内部にナットを確認したため、回収をいたしました。</p> <p>今後、原因を調査し、対策を講じたうえで、燃料洗浄を再開する予定です。</p> | |
