## 東京電力福島第一原子力発電所事故に係る継続的な 調査・分析について

令和元年9月4日  
原子力規制庁

## 原子力規制庁による2号機原子炉建屋内調査について

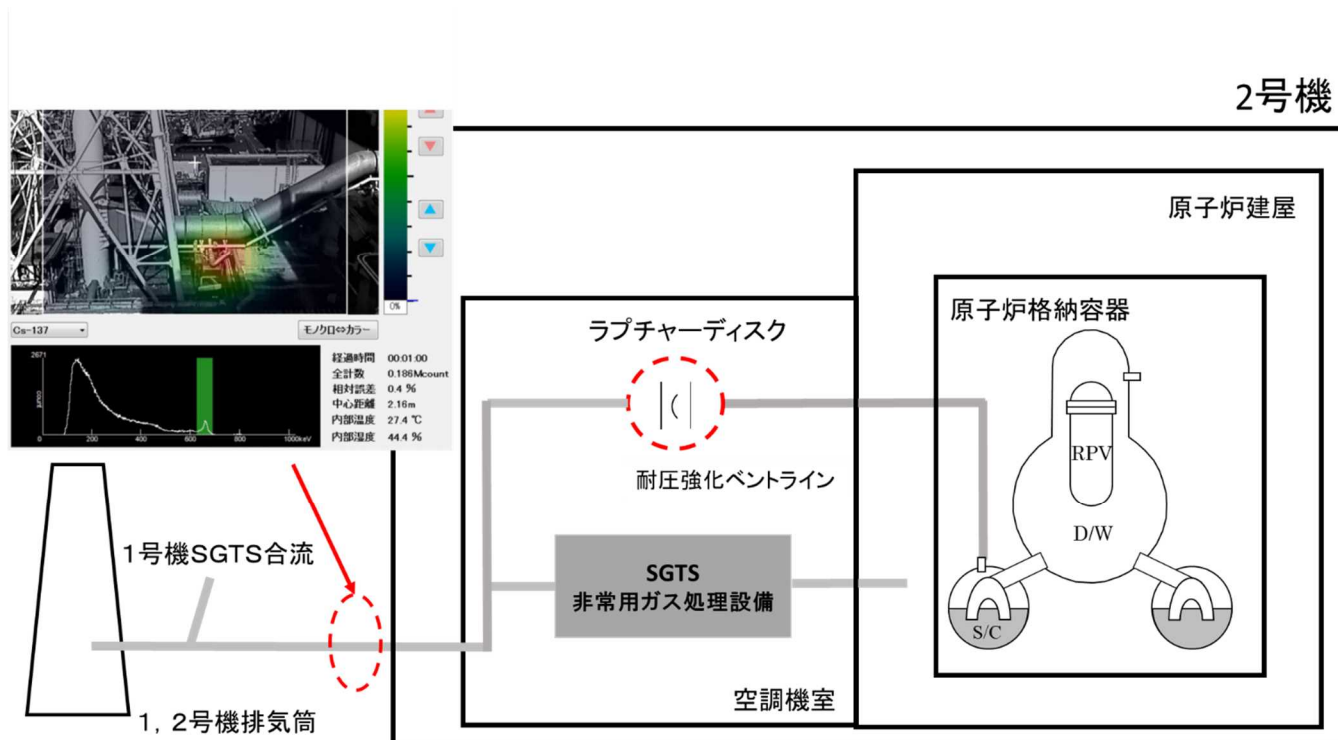
令和元年8月下旬に原子力規制庁職員が2号機の原子炉建屋に入り、耐圧強化ベントラインのラプチャーディスクの調査を行った。(図及び写真参照) 該当箇所はベントを行うと配管内側に高い汚染が生じるが、今回の調査においてラプチャーディスクの周辺には高い汚染による放射線は確認されなかった。このことは、事故当時、ラプチャーディスクが作動せず耐圧強化ベントラインを通じたベントができなかったという、これまでの推定を支持する材料となり得る。

図 2号機 耐圧強化ベントラインとラプチャーディスクの位置

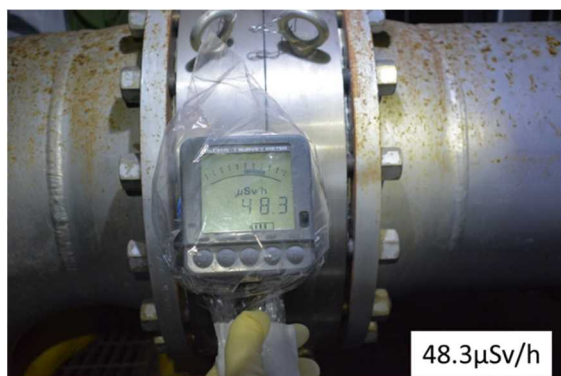
写真① ラプチャーディスク周囲の線量率

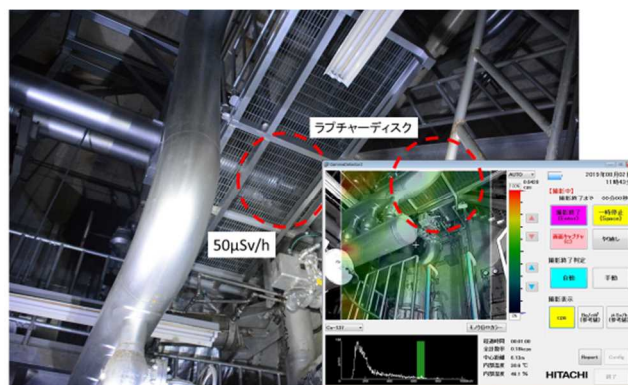
写真② ラプチャーディスク周囲のガンマカメラによる線量率比較
