(2)開削調査箇所(南側)

①F-1断層とその上位に認められる小断層の関連性(4/7)

**(2)開削調査箇所(南側)****②F-1断層と小断層の累積性(1/9)**

## ③小断層上端付近の詳細観察-検討方針及び検討結果(1/6)-

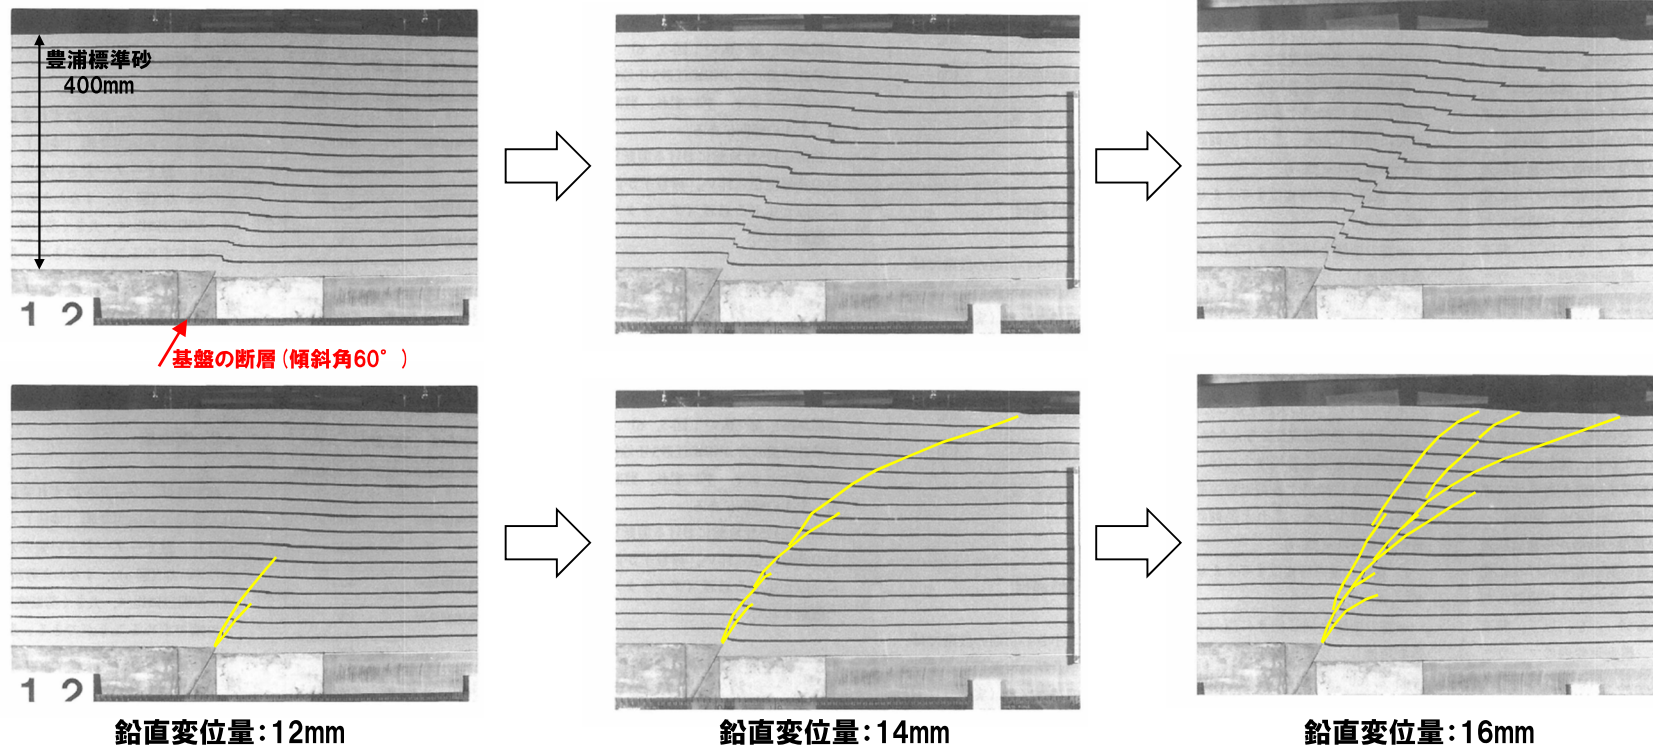
逆断層模型実験結果(断層傾斜角:60°の例)(上田・谷(1999)に加筆)

○第四紀層の基底面に逆断層変位が生じた場合、第四紀層中の断層は雁行配列し、基盤の断層変位をまかなうように同一な変位方向の断層が互いにラップして発達する。

○開削調査箇所(南側)に認められる小断層のうち、西上がり逆断層センスのものは、F-1断層の延長方向に雁行状に発達しており、上田・谷(1999)の逆断層模型実験結果と調和的である。

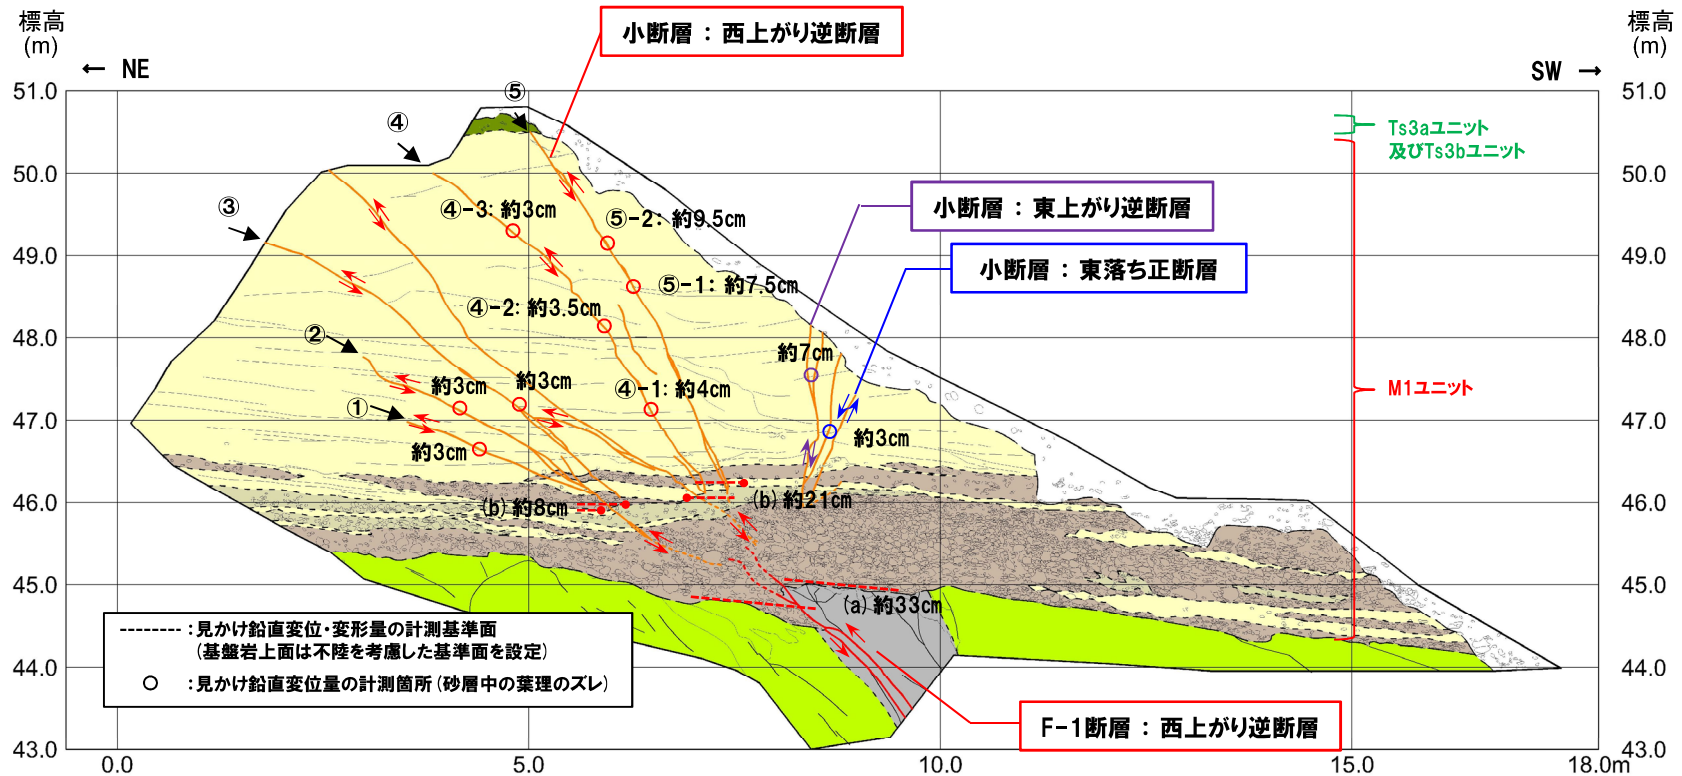
開削調査箇所(南側) 南側壁面 スケッチ

- 基盤岩上面(a) : 約33cm
- M1ユニット下部の礫混じり砂層の上面(b) : 計約29cm (約21cm + 約8cm)

- M1ユニットの砂層中の葉理のズレ※2(c) : 計約19.5～22.5cm  
(①約3cm, ②約3cm, ③約3cm, ④約3～4cm, ⑤約7.5～9.5cm)

- 基盤岩上面に認められるF-1断層の見かけ鉛直変位・変形量及びM1ユニット下部の礫混じり砂層の上面における見かけ鉛直変位・変形量は同程度である。
- M1ユニットの砂層中の小断層の見かけ鉛直変位量の総和(約19.5～22.5cm)は、下方のF-1断層及び小断層の見かけ鉛直変位・変形量(約29～33cm)と比較して小さいものの、M1ユニット下部の砂礫層には撓曲構造が認められることを踏まえると、M1ユニットの砂層も変形を受けているものと考えられることから、鉛直変位・変形量としては、下方の見かけ鉛直変位・変形量と大きな差はないものと考えられる。
- なお、M1ユニットの砂層における変形の検討については、P516～P517参照。

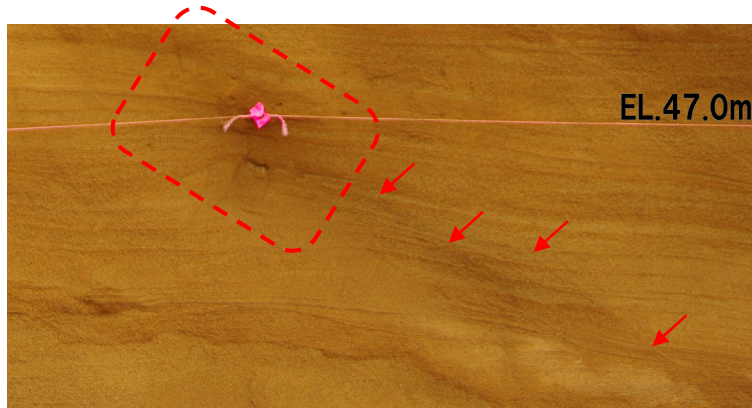
拡大写真① (①小断層延長部)

- M1ユニットの砂層中には、小断層による変位だけでなく、変形を受けている可能性が示唆される葉理が認められる(拡大写真①参照)。
- また、標高約49mの砂層中には、撓曲様の葉理(葉理(b))が認められる(次頁拡大写真参照)。
- 葉理(a)は、下位の葉理と平行であり、直線的であるため、変形を受けていないと考えられる。
- 葉理(b)は、葉理(a)に比べ、傾斜が変化する。
- 葉理(b)については、露頭下方からの系統性が認められないことから、堆積構造と考えられるが、小断層が当該箇所付近を通るため、変形を受けている可能性も示唆される。

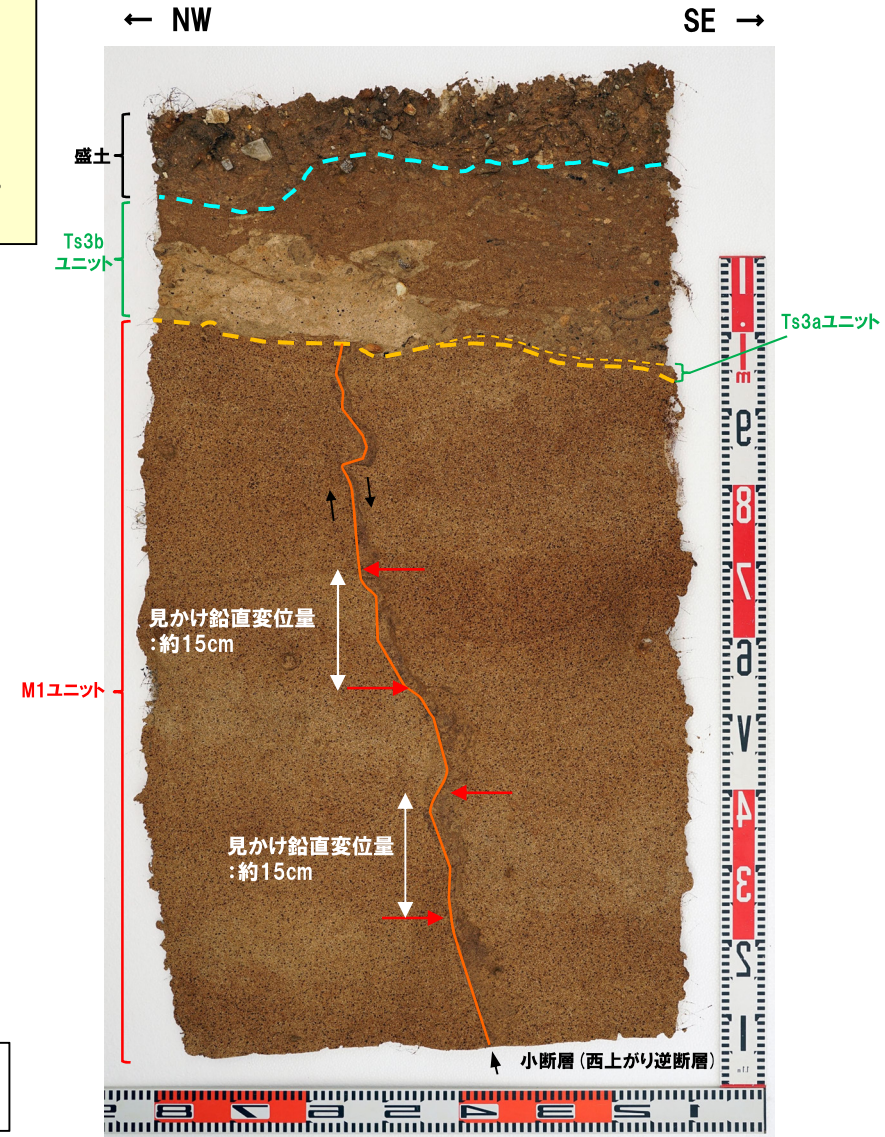
はぎとり転写試料 写真(左右反転)(解釈線あり)

- 本はぎとり転写試料において、以下の状況を確認した。
- ・小断層は、M1ユニットに変位を与えており、Ts3bユニットの基底面直下まで剪断面が連続する。
  - ・小断層に見かけ鉛直変位量の減衰は認められない。
  - ・Ts3bユニットの基底面に、小断層による変位は認められない。
  - ・Ts3bユニット中に、剪断面は認められない。
