第 5 1 回技術情報検討会の結果概要

令和 4 年 2 月 1 6 日

原子力規制庁

本年 1 月 2 0 日に開催された第 5 1 回技術情報検討会の結果概要について報告する（別紙及び参考参照）。

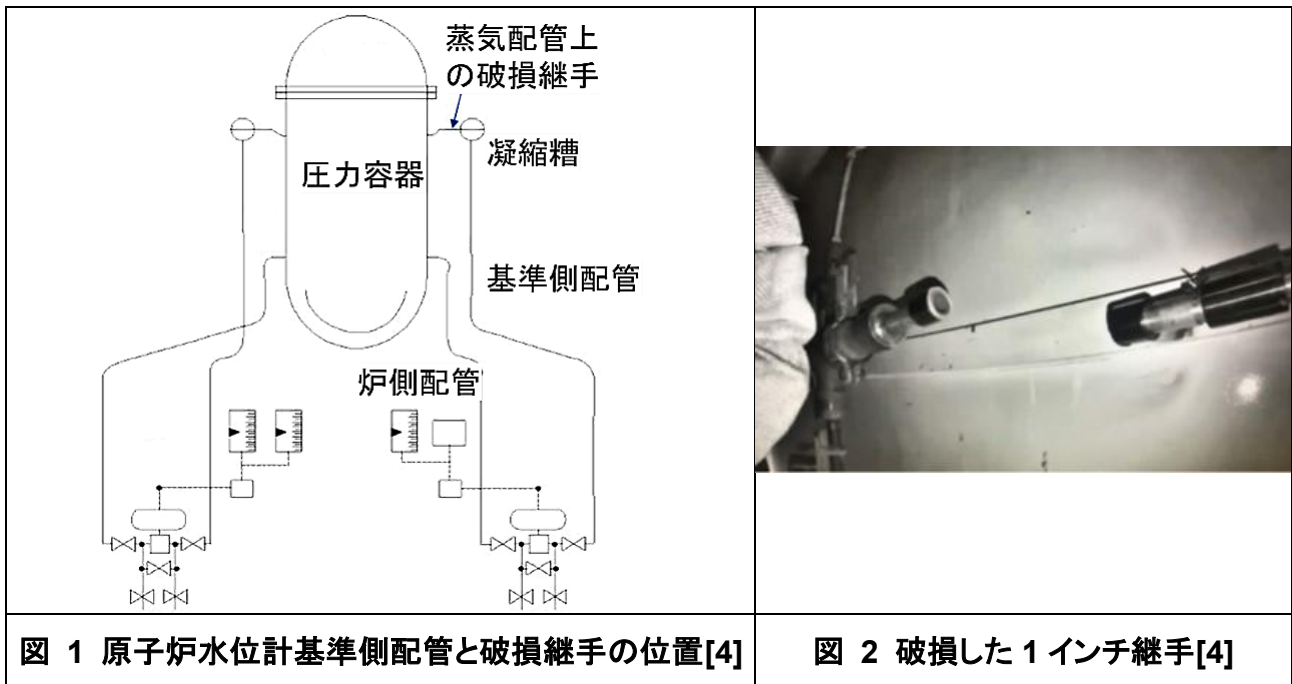
2019-03-28、米国のブランズウィック-1 号機(BWR、938 MWe、定格出力中)において、狭帯域原子炉水位計異常高、ドライウェル(DW)圧力及び DW 床ドレン漏えいが増加し始めたので、手順に沿って手動原子炉スクラムした。スクラム後に格納容器隔離系や原子炉保護系が作動した。原子炉停止中の漏えい箇所不特定の原子炉冷却系(RCS)漏えい量は 15 分以上 10 gpm を超え、当該発電所規定の異常事象が宣言された。ただし、原子炉は安全停止され、RCS 保有水レベルは問題にならず、格納容器圧力は警告しきい値未満に維持された。

原因は、狭帯域水位計基準側配管の蒸気配管の継手(商品名:Cryofit)が中央部で完全分離(破損)したため。破損原因は水素脆化である。なお、この継手は 1 インチ以下の配管に使用され、極低温で相変化を起こす Tinel 合金(50%チタン、50%ニッケル)を主成分とする形状記憶合金製であり、溶接を要しない「冷やしばめ」とよばれるものである。

NRC は 2019 年 9 月に終えた特別検査[7]にて、根本原因及び是正処置等をレビューした。パフォーマンス指標が「白」であった根本原因は、水素脆化感受性のある Tinel 合金を長期間水位計に不適切に使用していたことと確認した。事業者は直ちに原子炉停止し、短期的是正処置として当該継手を溶接継手と交換した。さらに、1、2 号機とも蒸気を通る(水素脆化感受性がある)計装ラインのすべての Cryofit 継手を交換。長期的是正処置として、水素脆化にさらされない場所においても、Cryofit 継手の使用を制限するよう発電所配管仕様を変更するとともに、Cryofit 継手の水素脆化を経年劣化管理プログラムの中に入れ込んだ。以上のことから、当該発電所は適切に根本原因を評価・理解し、是正処置に取り組んでいると判断し、本件はクローズすると NRC の検査報告書に記されている。

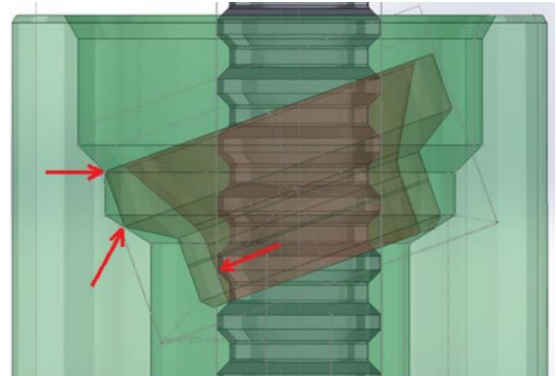
図 3 フランジ部がくさびとなる可能性

従前の検討で、破断によって残されたフランジ部が CRDM 筐体内で傾き、制御棒駆動軸のくさびとなり、制御棒動作を妨げることが懸念された(図 3)。この懸念に対して、掛かる応力や形状を考慮した追加評価が行われ、その懸念は考えにくいと結論付けられた。

以上の評価から、カラー部でのサーマルスリーブ破断は、制御棒動作を妨げないと結論付けられた。また、この破断が原子炉冷却系のルースパーツになるおそれもない。本件の安全影響度は最小であり、安全ハザードとはならない。サーマルスリーブのカラー部破断は、品質マネジメントとして取り扱うことが推奨される。対象は、フランジ直下にカラー部があるサーマルスリーブを用いているプラントで、T コールド運転している以下のプラントである。

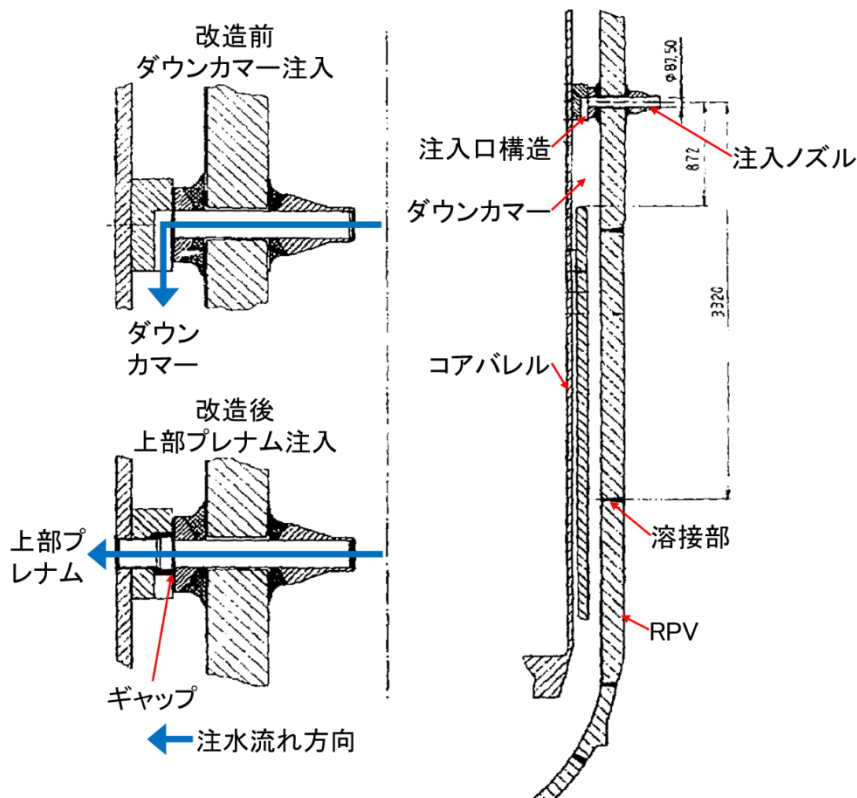
図 2 左上:改造前の注入口構造、左下:改造後の注入口構造
右:改造前の RPV ダウンカマー断面図[3]

2 ループ PWR 標準設計であるベルギーのドール 1/2 号機(それぞれ 1975 年 2 月と 12 月に運転開始、出力は共に 433 MWe)は、高圧安全注入系として、2 本のコールドレグに注入するラインに加えて、原子炉圧力容器(RPV)のダウンカマーに直接注入する 2 系列の 316 ステンレス鋼配管からなるラインを具備する(図 1)。その RPV 注入ノズルは、1 次冷却材入口ノズルと同じ高さにあり、そこから低温の冷却水がダウンカマーを下向きに高速で流れる(図 2 右図)。

このダウンカマー注入は炉心冷却の観点では好ましいが、1980年代から、RPV に対する加圧熱衝撃(PTS)の懸念が示されるようになった[3]。特に、この注入系の RPV ノズルの下約 3.3 m のところには RPV 周方向溶接部があり、溶接部は PTS 感度が高いことが知られていた。一方で、コールドレグ配管は鍛造であり、炉心に面していないため照射脆化もないことから、PTS 感度は低い¹。

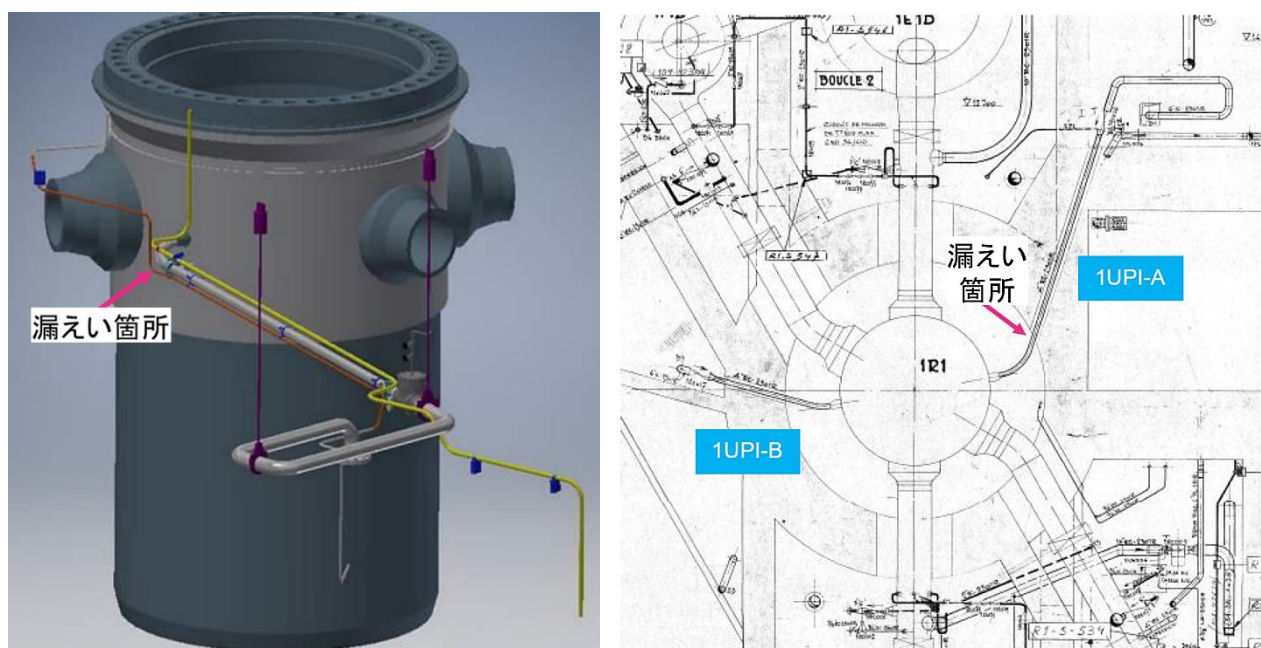
図 3 ドール 1 号機漏えい箇所(左:3次元概要図、右:平面図)[2]

2018-04-23、定格運転中のドール 1 号機において、1 次冷却材の漏えいが検知され(図 3)、同機は冷温停止状態に移行された。漏えい箇所は、格納容器内で UPI-A ラインの逆止弁下流側であり、隔離不能であった。

UPI-A 配管の非破壊検査(NDE)により、エルボとの溶接部の上流側の直管の内側底部に亀裂のような複数の指示が見つかった。さらに、溶接部周辺に周方向の指示も見つかった。この結果を受け、1 号機の UPI-B 並びに 2 号機の両 UPI ラインも検査され、同様な欠陥が 2 号機の UPI-A で見つかった。切り取った UPI-A 配管の調査から、亀裂の原因は冷却材が関与する低い応力の高サイクル疲労であり、周期的な熱応力が発生していたはずと推測された。
