東北電力審査資料	
資料番号	女東共-2
提出年月日	2023年2月2日

# 審査資料の品質確保について (コメント回答)

2023年2月2日  
東北電力株式会社

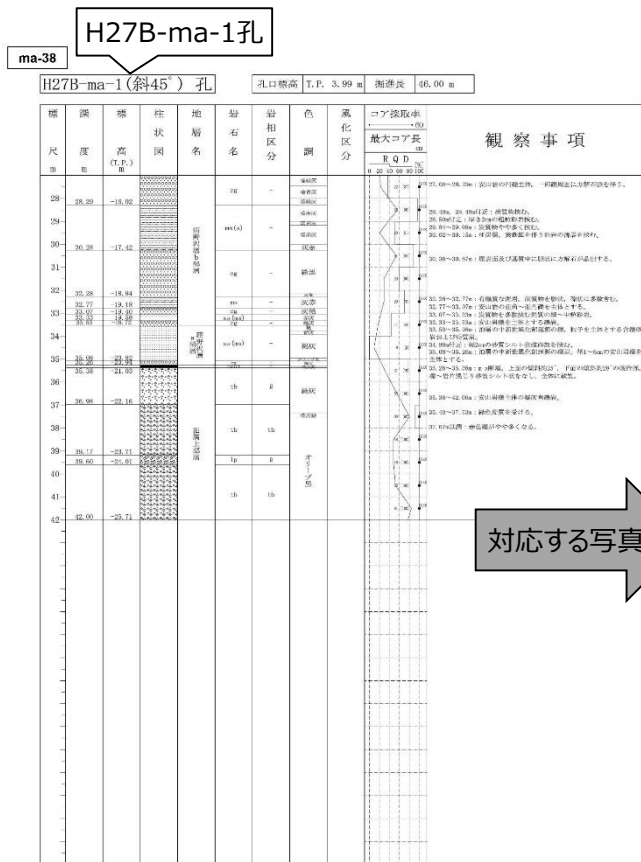
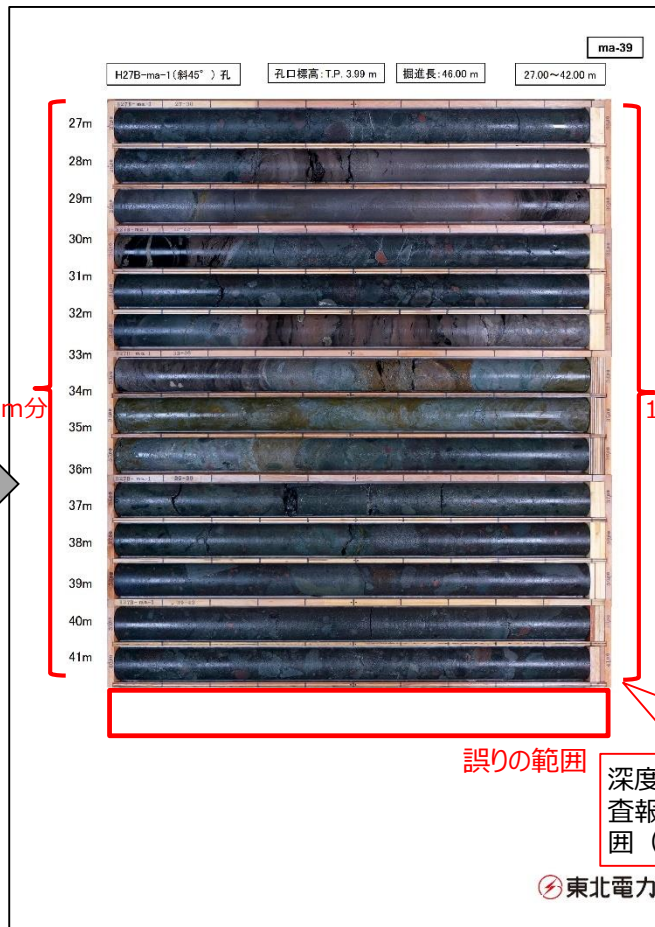
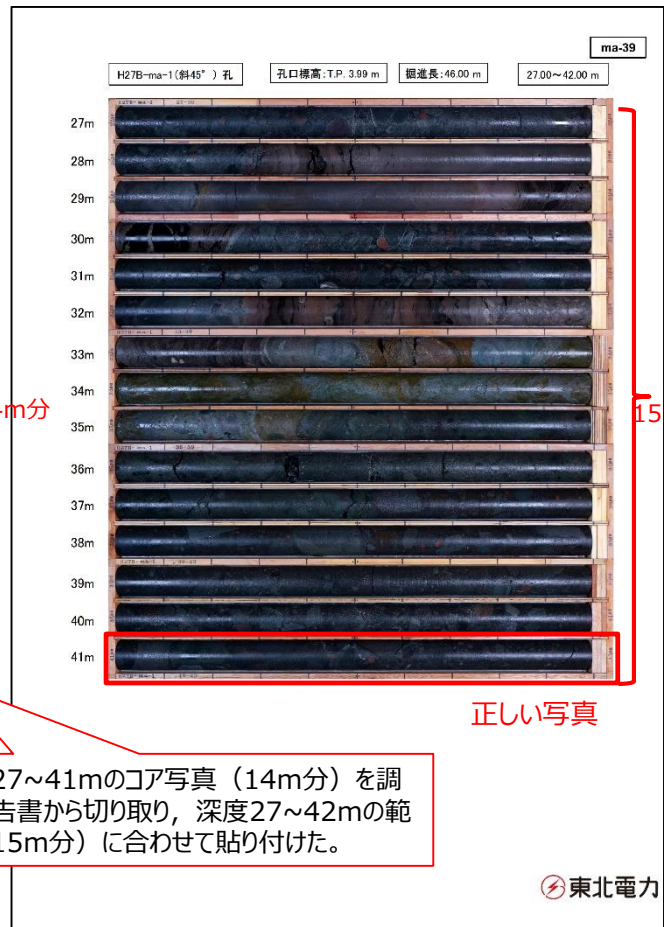
## 3. (東通1号) 第454回審査会合 敷地の地形、地質・地質構造 (机上配布資料, p.ma-39)

- H27B-ma-1孔の深度27~42mのコア写真に、深度27~41mのコア写真が貼られていた。
- ボーリング柱状図は正しく貼られており、コア写真の説明記事は正しく記載されていた。
- 地質断面図等の審査の判断に影響するデータは柱状図の情報に基づき作成することから、新規制基準への適合性に対する説明内容に影響は無い。

深度27~41mのコア写真 (14m分) を調査報告書から切り取り、深度27~42mの範囲 (15m分) に合わせて貼り付けた。

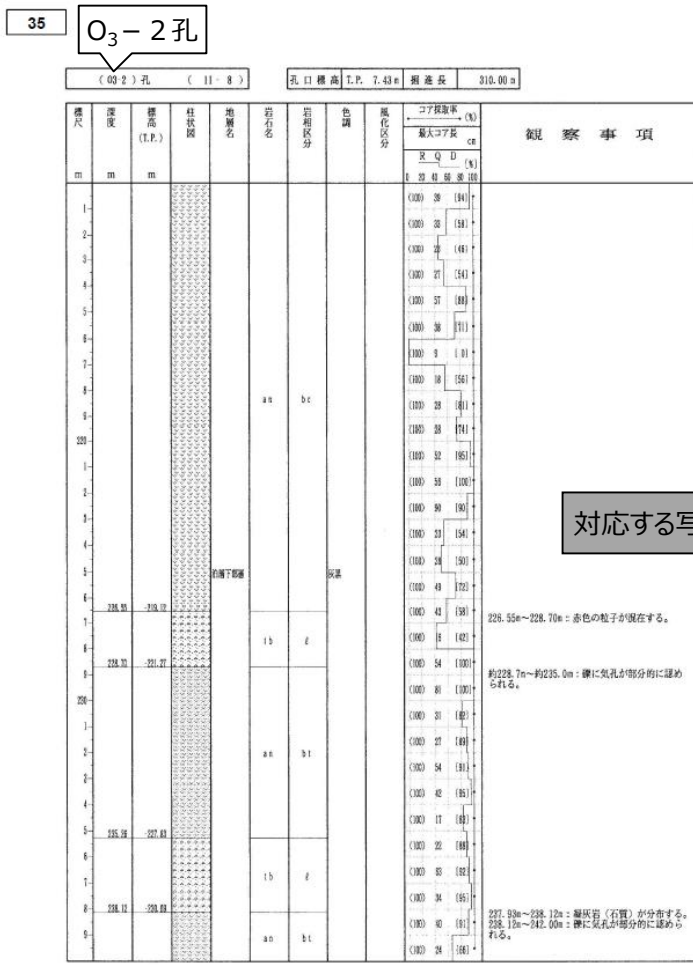
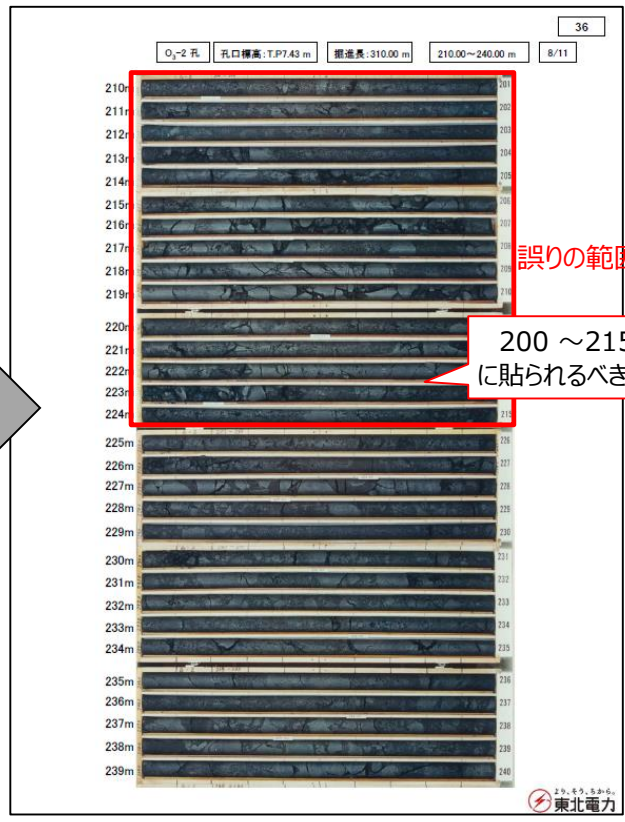
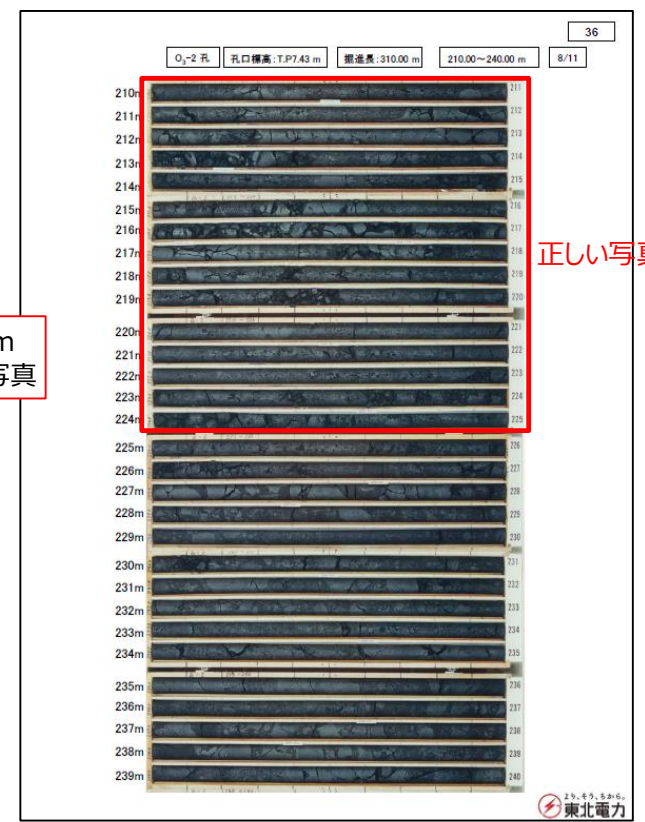
## 4. (東通1号) 第865回審査会合 基準地震動策定のうち地下構造の評価 (机上配布資料1, p.36)

- O<sub>3</sub>-2孔の深度210~225mに、深度200~215mのコア写真が貼られていた。
- ボーリング柱状図は正しく貼られており、コア写真の説明記事は正しく記載されていた。
- 地質断面図等の審査の判断に影響するデータは柱状図の情報に基づき作成することから、新規基準への適合性に対する説明内容に影響は無い。

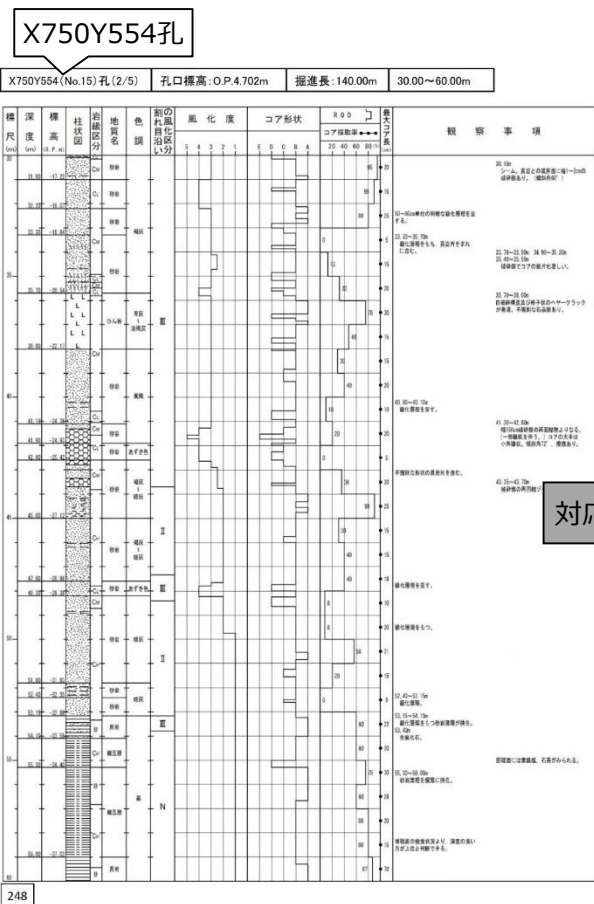
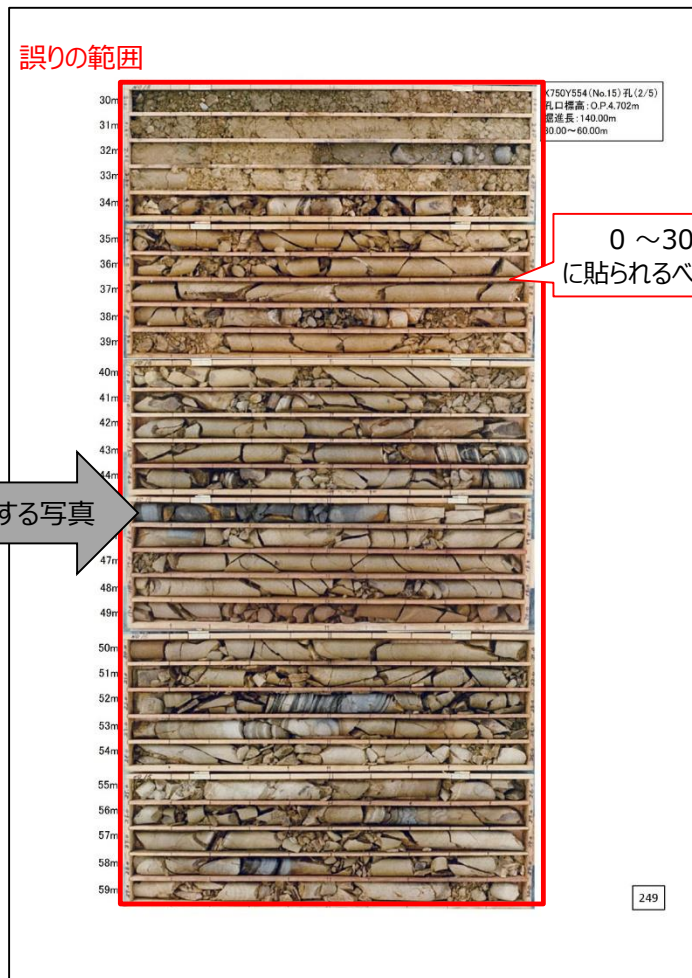
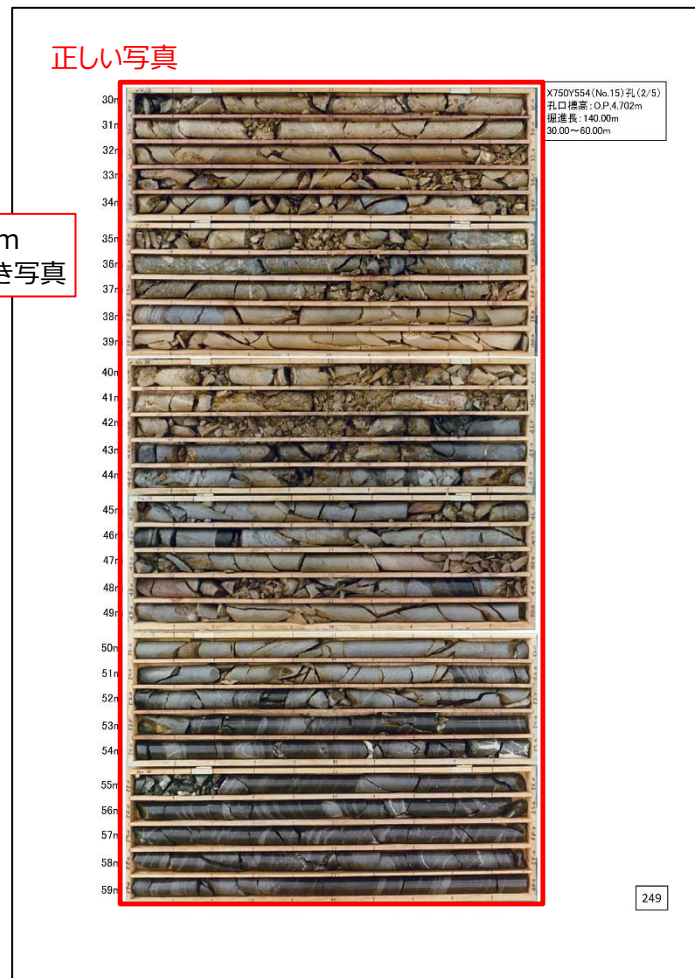
## 11. (女川2号) 第417回審査会合 敷地の地形、地質・地質構造 (机上配布資料, p.249)

- X750Y554孔の深度30~60mに、深度0~30mのコア写真が貼られていた。
- ボーリング柱状図は正しく貼られており、コア写真の説明記事は正しく記載されていた。
- 地質断面図等の審査の判断に影響するデータは柱状図の情報に基づき作成することから、新規基準への適合性に対する説明内容に影響は無い。
