東京電力福島第一原子力発電所における 停電による設備の停止について

平成25年3月27日
原子力規制庁

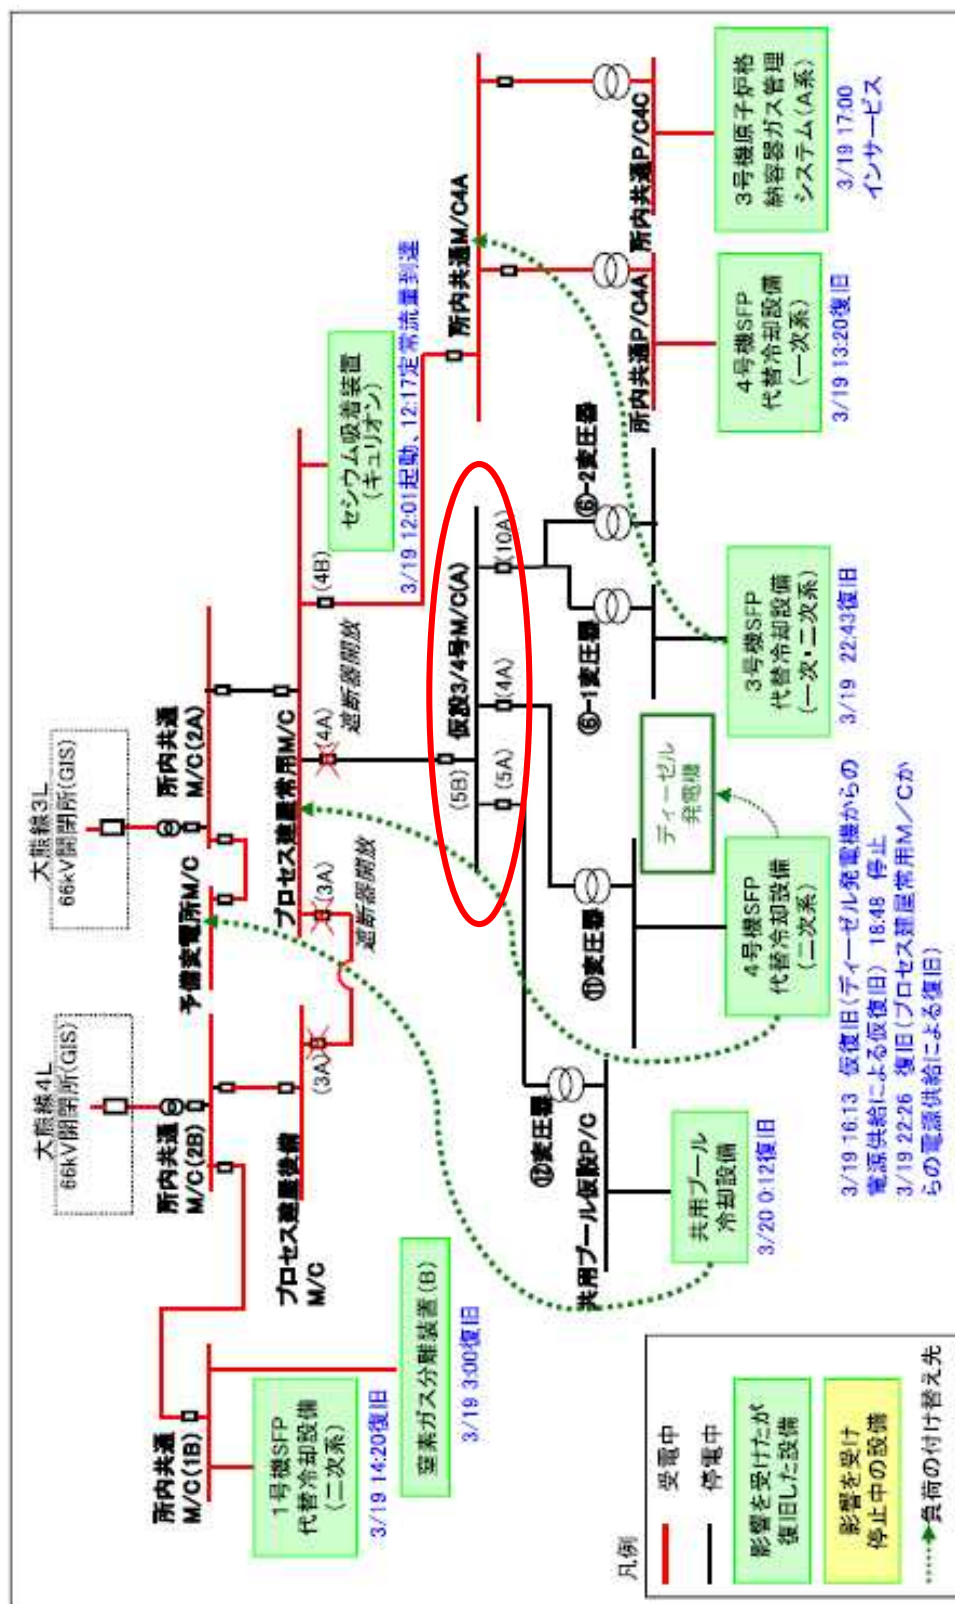
停電による影響を受けた設備の電源構成図

- 3月18日19時頃、福島第一原子力発電所の電源設備の一部において停電が発生。これに伴い、以下の設備が停止。
 - ・使用済燃料プール代替冷却システム（1，3，4号機）
 - ・使用済燃料共用プール冷却システム
 - ・3号機の格納容器ガス管理システムの一部
 - ・セシウム吸着装置（キュリオン）
 - ・窒素ガス供給装置の一部
- 一方で、原子炉への注水は継続し原子炉の冷却は維持された。また、モニタリングポストにも有意な変動はなかった。
- その後、復旧作業を行い、3月20日0時12分までに停止した設備が全て復旧（別紙1）。
- 冷却が停止していた使用済燃料プールの温度は、2～6度くらい上昇が確認されたものの、保安規定上の管理値（65度）を超えるものではなかった。

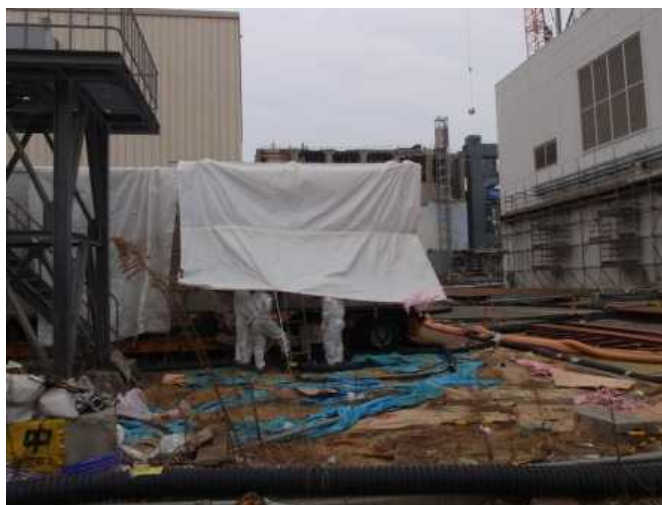
配電盤内 (仮設3 / 4号M / C (A)) のこげ痕の状況

(当該配電盤の外観：カバーが掛けられている。)

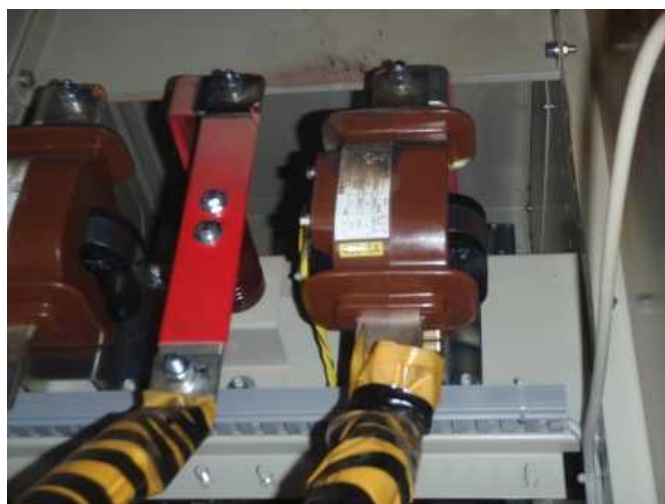
- 20日12時頃に、共用プール冷却浄化系、3号機及び4号機使用済燃料プール代替冷却システムに電気を供給していた配電盤（仮設3／4号M／C（A））内にこげ痕のほか、電導部分に短絡痕を確認。

(盤内部の端子及び天井部にこげ痕を確認)

○このことから、東京電力では、小動物が電導部分に接近したことによりアークが発生し短絡に至ったことが停電の原因と判断。

○特に、これまでも「施設運営計画」などで取り組んできた電源設備の多重化や屋外の仮設電源盤を建屋内に設置し恒設化するなどの信頼性向上のための取組については、今回取組が完了した3・4号機の使用済燃料プール冷却系電源と同様、仮設設備で確保した共用プールの冷却系電源についても多重化・恒設化を可能な限り早期に実施するよう東京電力を指導する。

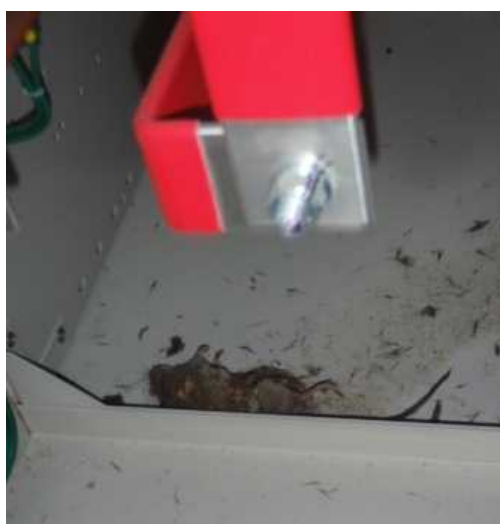
○また、こげ痕が認められた場所の真下の床面に小動物の死骸（電撃痕有り）を確認。

(こげ痕の真下の床面に小動物の死骸を確認)
