# 海水配管トレンチ建屋接続部 止水工事の進捗について

平成26年10月31日

東京電力株式会社

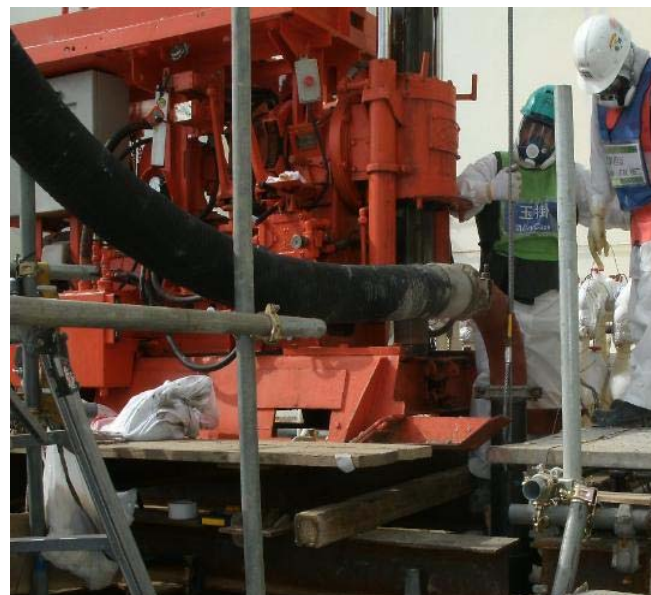
2号機海水配管トレンチ  
立坑A間詰め充填状況

# 2号機海水配管トレンチ閉塞工事 立坑A 間詰め充填状況 (10/29実績)

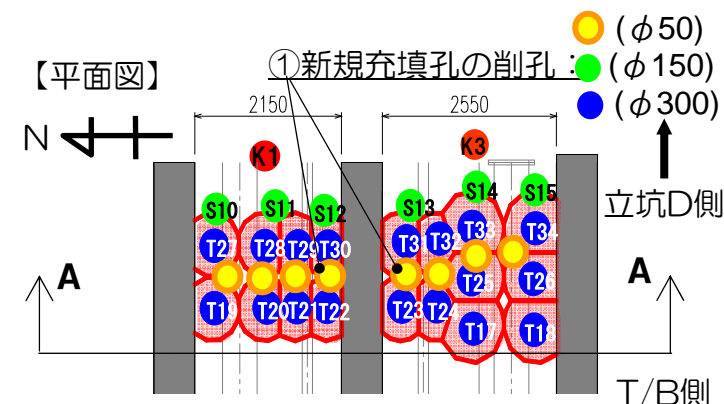
間詰め充填イメージ (ダクトBの例)

- ①パッカー上部に新規充填孔を削孔（上部充填孔の確保）
- ②パッカーを片側型枠として、配管まわりを充填するために、K1,K3孔から急結性可塑性グラウトを打設
- ③パッカー上部の新規充填孔から、急結性可塑性グラウトを打設

K1 (φ300) K3 (φ150)

A-A断面

①新規充填孔削孔

②K3孔充填時

③新規充填孔充填時

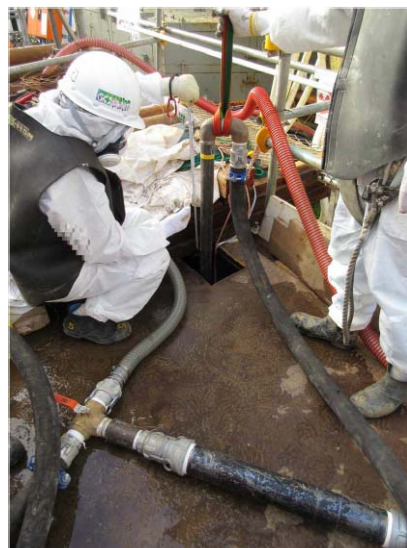
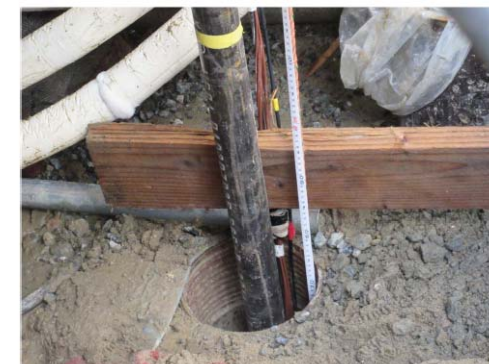
2号機海水配管トレンチ  
開削ダクト間詰め充填作業の様子

充填孔付近の様子

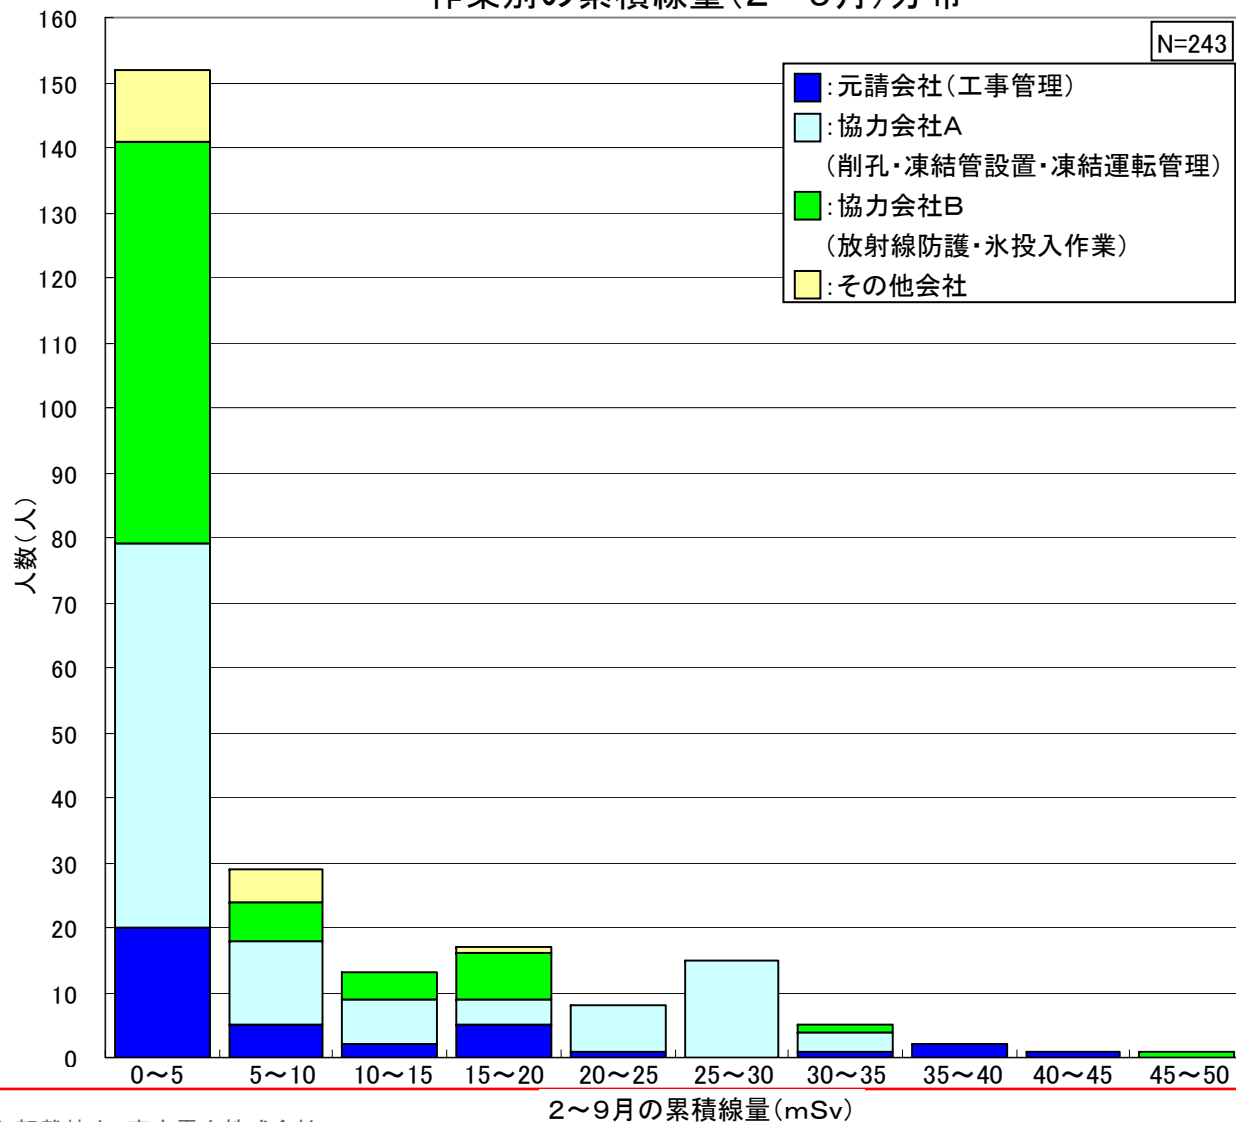
作業別の累積線量(2~9月)分布

- ▶ 防護壁の設置・砕石の敷設・タングステンベストの着用により線量低減対策を実施。
- ▶ 作業内容と累積線量の大小の間に相関性は見られない。
