美浜発電所 3 号炉 特別点検
(原子炉格納容器)

補足説明資料

関西電力株式会社

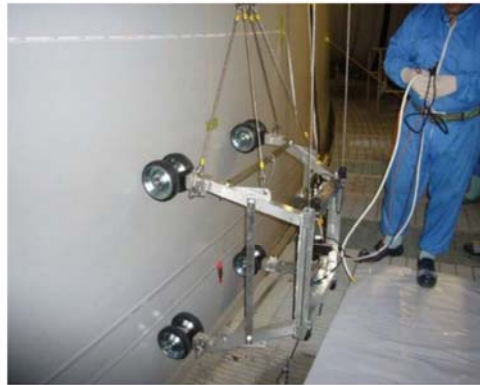
図3. 5 円筒部外面 遠隔目視用点検装置

一方、原子炉格納容器円筒部外面点検では、点検用治具を吊り下げ、点検距離を一定に保ちながら一列ごとに点検を実施することとしたため、直接目視点検と同様に、点検時、一列毎にグレーカードがモニター上で識別できることを確認した上で、点検を実施した。

この点検用治具を用いた点検では、点検範囲に漏れが生じないように、各列の点検時にビデオカメラ視野がラップするように点検を実施するとともに、点検範囲内に配管等の干渉物が存在する場合は、ビデオカメラ角度を調整して可能な限り点検不可範囲を小さくするよう点検を実施した。なお、ビデオカメラ角度を調整する等、ビデオカメラと点検対象部位の距離が変化する場合、その都度グレーカードの確認を行い点検を実施した。

遠隔目視点検に用いた治具の一例を図3. 5に示す。

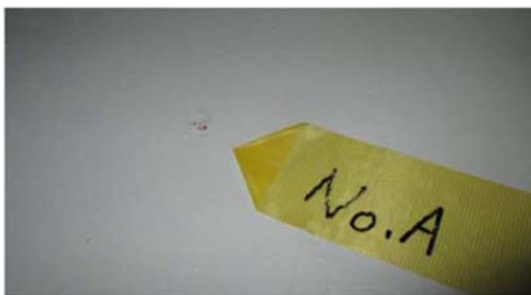
フロー②と判断した塗膜の劣化

なお、今回の特別点検において「原子炉格納容器の構造健全性または気密性に影響を与える恐れのある塗膜の劣化や腐食」に至らない塗膜の軽微な劣化（図3. 12のフロー②、③）が一部認められたため、合わせて塗裝修繕を実施した。特別点検実施中に確認した軽微な塗膜の劣化の例を図4. 1に示す。

特別点検で軽微な塗膜の劣化（フロー②）が確認された範囲は、フロア・恒設足場が設置されている範囲が大半であった。また、円筒部内面のリングガーダ下部においては、上下の鋼板と比較して、軽微な塗膜の劣化が多い箇所が見られた。軽微な劣化が確認された範囲を図5.3に示す。

上記箇所のうち、フロア・恒設足場が設置されている箇所については、従来の点検で点検可能な範囲であり、これまでも必要に応じて塗装を実施しているため、今後も現状の保全管理を継続することで原子炉格納容器鋼板の健全性を維持することができると考える。一方、円筒部内面のリングガーダ内部については、従来の点検の際にポーラクレーン上から点検を実施しているが、ポーラクレーン上から確認しづらい箇所であるため、今後は確認しづらい箇所を低減するべく点検手法を改善する。

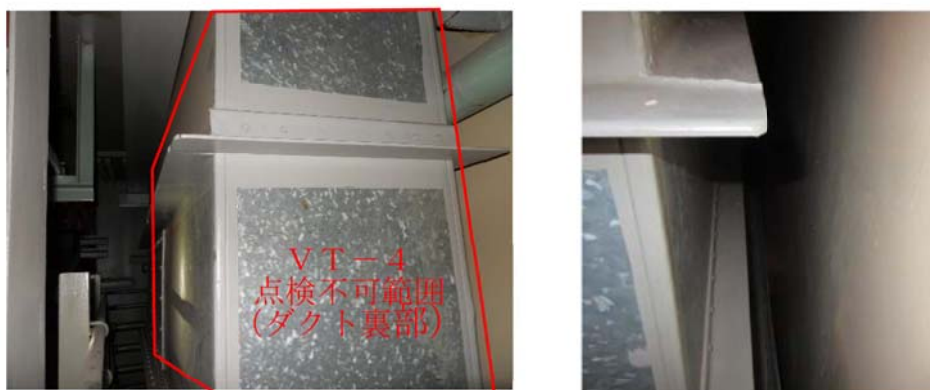
図5.1 VT-4の要求条件が確保できない箇所の例

従来点検でVT-4精度ではないものの点検が実施できており、塗膜の健全性が維持されていることを確認していることから、現状保全を継続することで今後の運転延長期間における原子炉格納容器鋼板の健全性が保たれる。図5.1に不可範囲の代表例を示す。

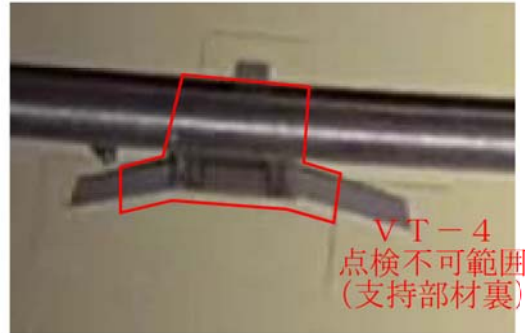
図5.2 高所等で接近が困難でありVT-4の要求条件が確保できない範囲

干渉物裏の極めて限定された範囲のみが点検不可範囲であり、周辺の鋼板は現状保全でも点検可能な範囲である。環境条件は周囲の鋼板と同じであり、周辺を塗裝修繕する際は干渉物裏についても合わせて塗装実施していることから、現状保全を継続することで今後の運転延長期間における原子炉格納容器鋼板の健全性が保たれる。不可範囲の例を図5.2に示す。

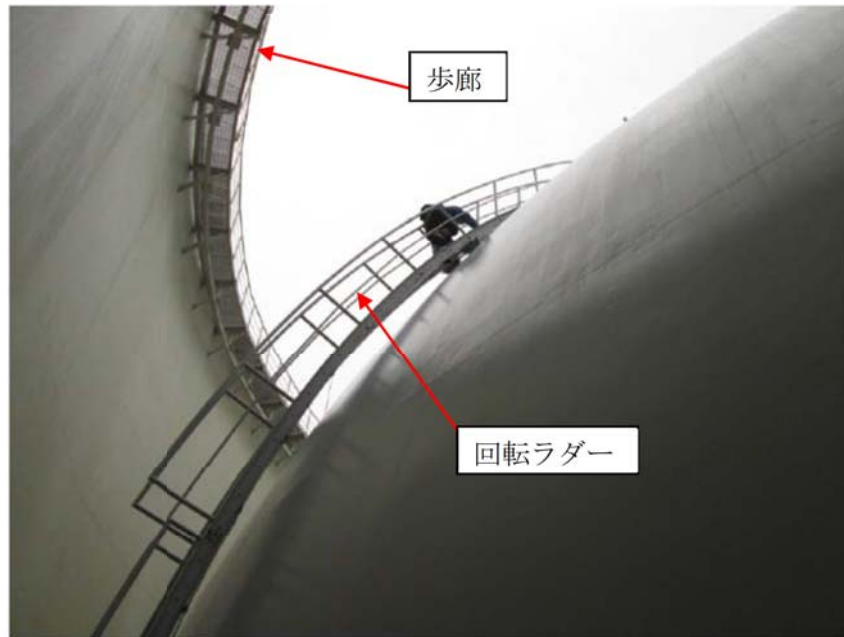
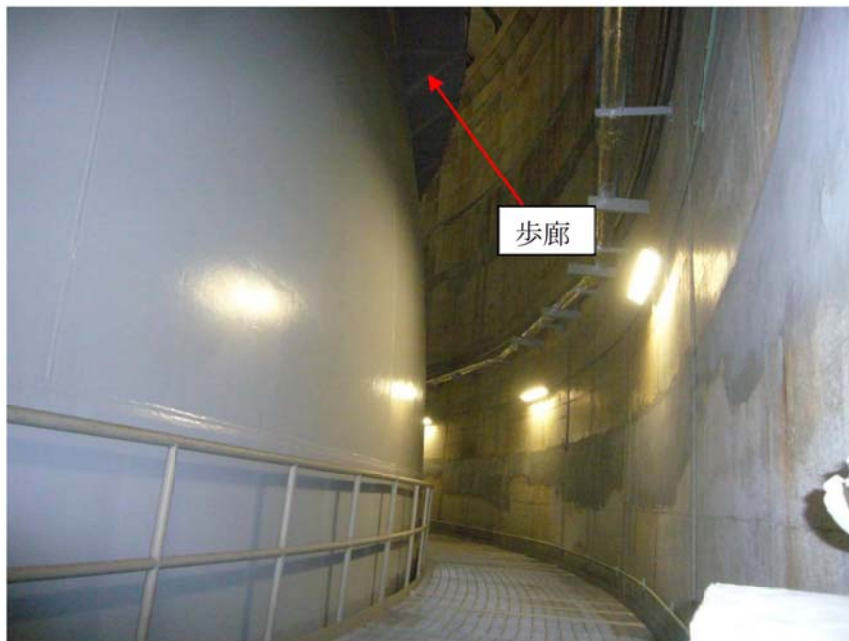
<p>タイトル</p>	<p>半球部外面のうちダクト近傍における、高浜 1,2 号炉と美浜 3 号炉の点検手法の違いについて</p>
<p>説明</p>	<p>高浜 1,2 号炉と美浜 3 号炉の半球部外面の設備の相違として、高浜 1,2 号炉は回転ラダー、美浜 3 号炉は半球部外面に直接歩廊が設置されている。</p> <p>高浜 1,2 号炉についてはヒアリング回答「No.高浜 1－特別点検（原子炉格納容器）－6」に示す通り、当初計画ではダクト近傍について半球部外面から離れた箇所に設置されている歩廊から遠隔目視を実施予定であったが、回転ラダーでの近接が可能であったため、回転ラダーより直接目視を実施した。</p> <p>美浜 3 号炉については、半球部外面に近接可能な箇所に歩廊が設置されていることから、歩廊より直接目視を計画・実施した。</p> <p>参考に半球部外面の状況を添付に示す。</p> <div style="display: flex; justify-content: space-around; align-items: flex-start;"> <div style="text-align: center;"> <p>高浜 1,2 号炉 半球部外面 点検状況</p> </div> <div style="text-align: center;"> <p>美浜 3 号炉 半球部外面 点検状況</p> </div> </div>

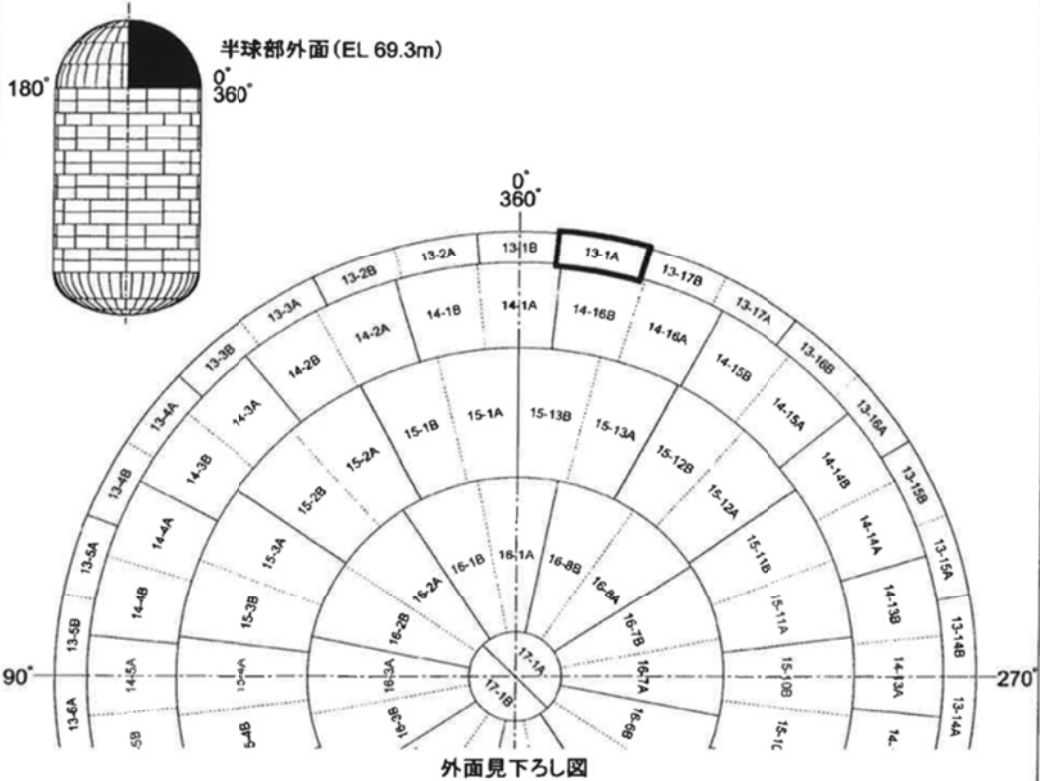
試験範囲図 (1/110)

機器名		対象部位	試験箇所
3号機 原子炉格納容器		半球部外面	13-1A
試験実施内容	目視試験	① 直接目視試験 (VT-4) 2. 遠隔目視試験 (VT-4、ビデオカメラ)	
試験実施結果	結 果		
	<input checked="" type="checkbox"/> 原子炉格納容器の構造健全性または気密性に影響を与える恐れのある塗膜の劣化や腐食なし		
	<input type="checkbox"/> 原子炉格納容器の構造健全性または気密性に影響を与える恐れのある塗膜の劣化や腐食あり		
備 考			
注) 試験範囲について次頁に示す。			
試験実施日: 平成27年6月1日			
試験実施者:
