平成25年度高経年化技術評価高度化事業  
(経年プラントの総合的な安全評価体系の整備)

成果報告書

< 第2分冊 >

## 3.2 疲労に伴う圧力バウンダリの構造健全性評価と劣化対策の高度化

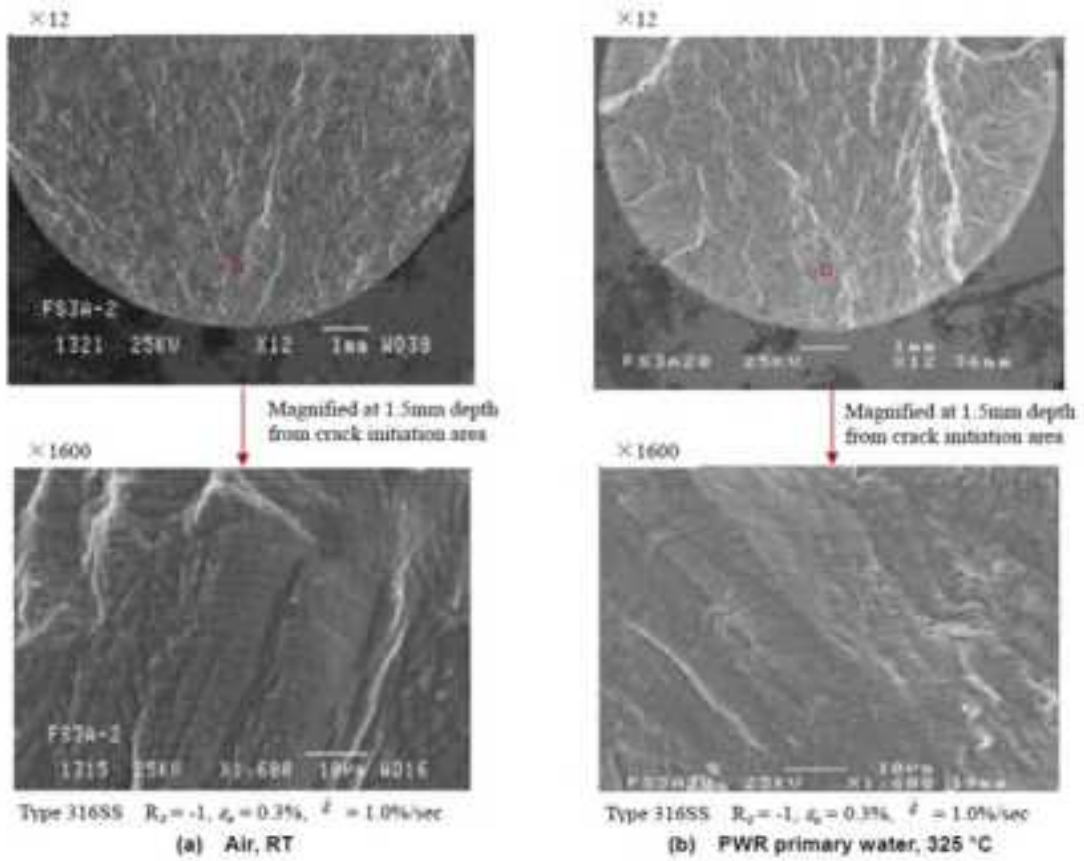
図 3.2.1-8 Experimental fatigue test results at a high strain rate

- 要点
- 試験結果を表 3.2.1-8 に示す。図 3.2.1-8 にはひずみ振幅と疲労寿命の関係を示す。これらの試験の室温大気中の疲労寿命は最適曲線によく一致している。PWR 一次冷却水環境と大気中の間の疲労寿命の違いは高ひずみ速度においてもあまり小さくはない。
- 図 3.2.1-9 はそれぞれの環境における観察された破面を示している。ストライエーションは進展領域で観察される。表面の破面形状は試験条件によってあまり違いはない。
- 図 3.2.1-10 は試験中の応力振幅の変化を示している。硬化や軟化の挙動はひずみ速度によって少し異なる。
- 図 3.2.1-11 にひずみ速度と Fen の関係を示す。この図では、試験結果と表 5 における同じひずみ速度のデータの平均値が JSME S NF1 と比較して示されている。Fen の値はひずみ速度 1.0%/s において JSME Code では 2.7 であるのに対し、本研究では 1.3 であった。
- 環境効果が無視できるひずみ速度閾値は試験片をステンレスグレードや材料チャージに従って分類することでより低くなる。ひずみ速度が 3%/s より速くなると Fen はす

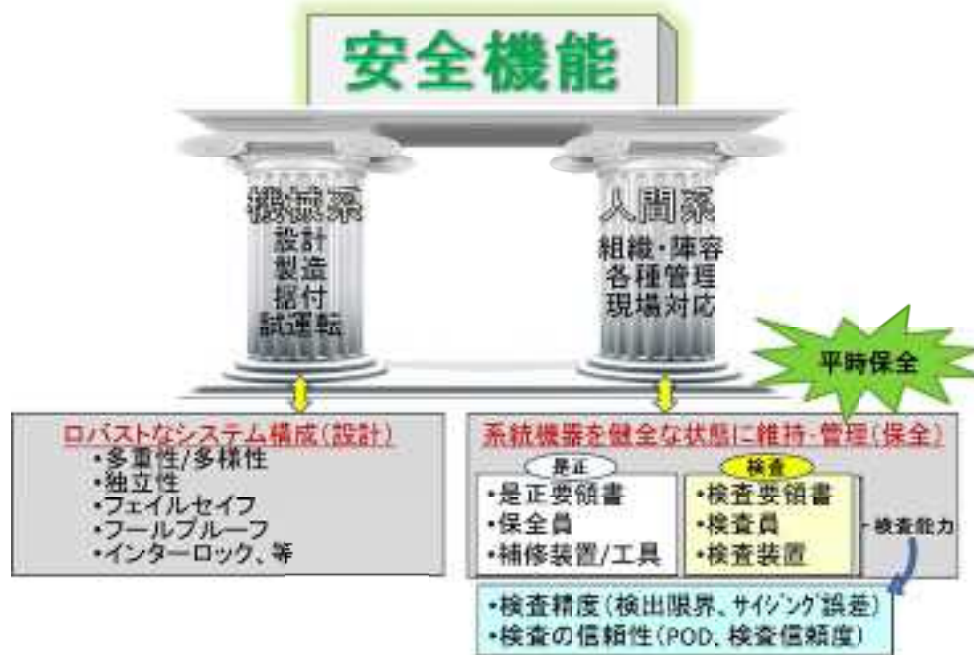
図 3. 2. 3-11 機械系の安全機能を担保する設計と保全

機械系に設計上備わった安全機能<sup>14</sup>が十分に発揮されるように、検査と是正という保全行為がなされる。換言すると、機械系の安全機能のレベル (安全水準) は、その安全設計と保全 (検査と是正) の組合せによって決まるといえることができる<sup>15</sup>。機械系が良い設計であっても良い保全が施されないと安全機能は十分に発揮されないのである。ここで、検査は有効な検査がなされることが前提であるが、検査が有効であるためにはその検査の性能あるいは能力、すなわち検査の精度と信頼性 (見落とし率や再現性など) が一定以上でなければならない。その検査性能/能力は、図 3. 2. 3-11 に示すように、検査要領書、検査員、検査装置の 3 者の組合せで決まると言われており、検査の PD (Performance Demonstration) 制度はこの考え方にに基づき構築されている<sup>16</sup>。同様に、補修等の是正措置も同様であり、是正要領書、是正員 (技術員)、是正装置 (溶接機等) の 3 者の組合せで決まると考えられ
