平成 24～25 年度 モニタリング装置の データの整理分析と測定の品質管理

委託調査研究 最終報告書

独立行政法人 日本原子力研究開発機構

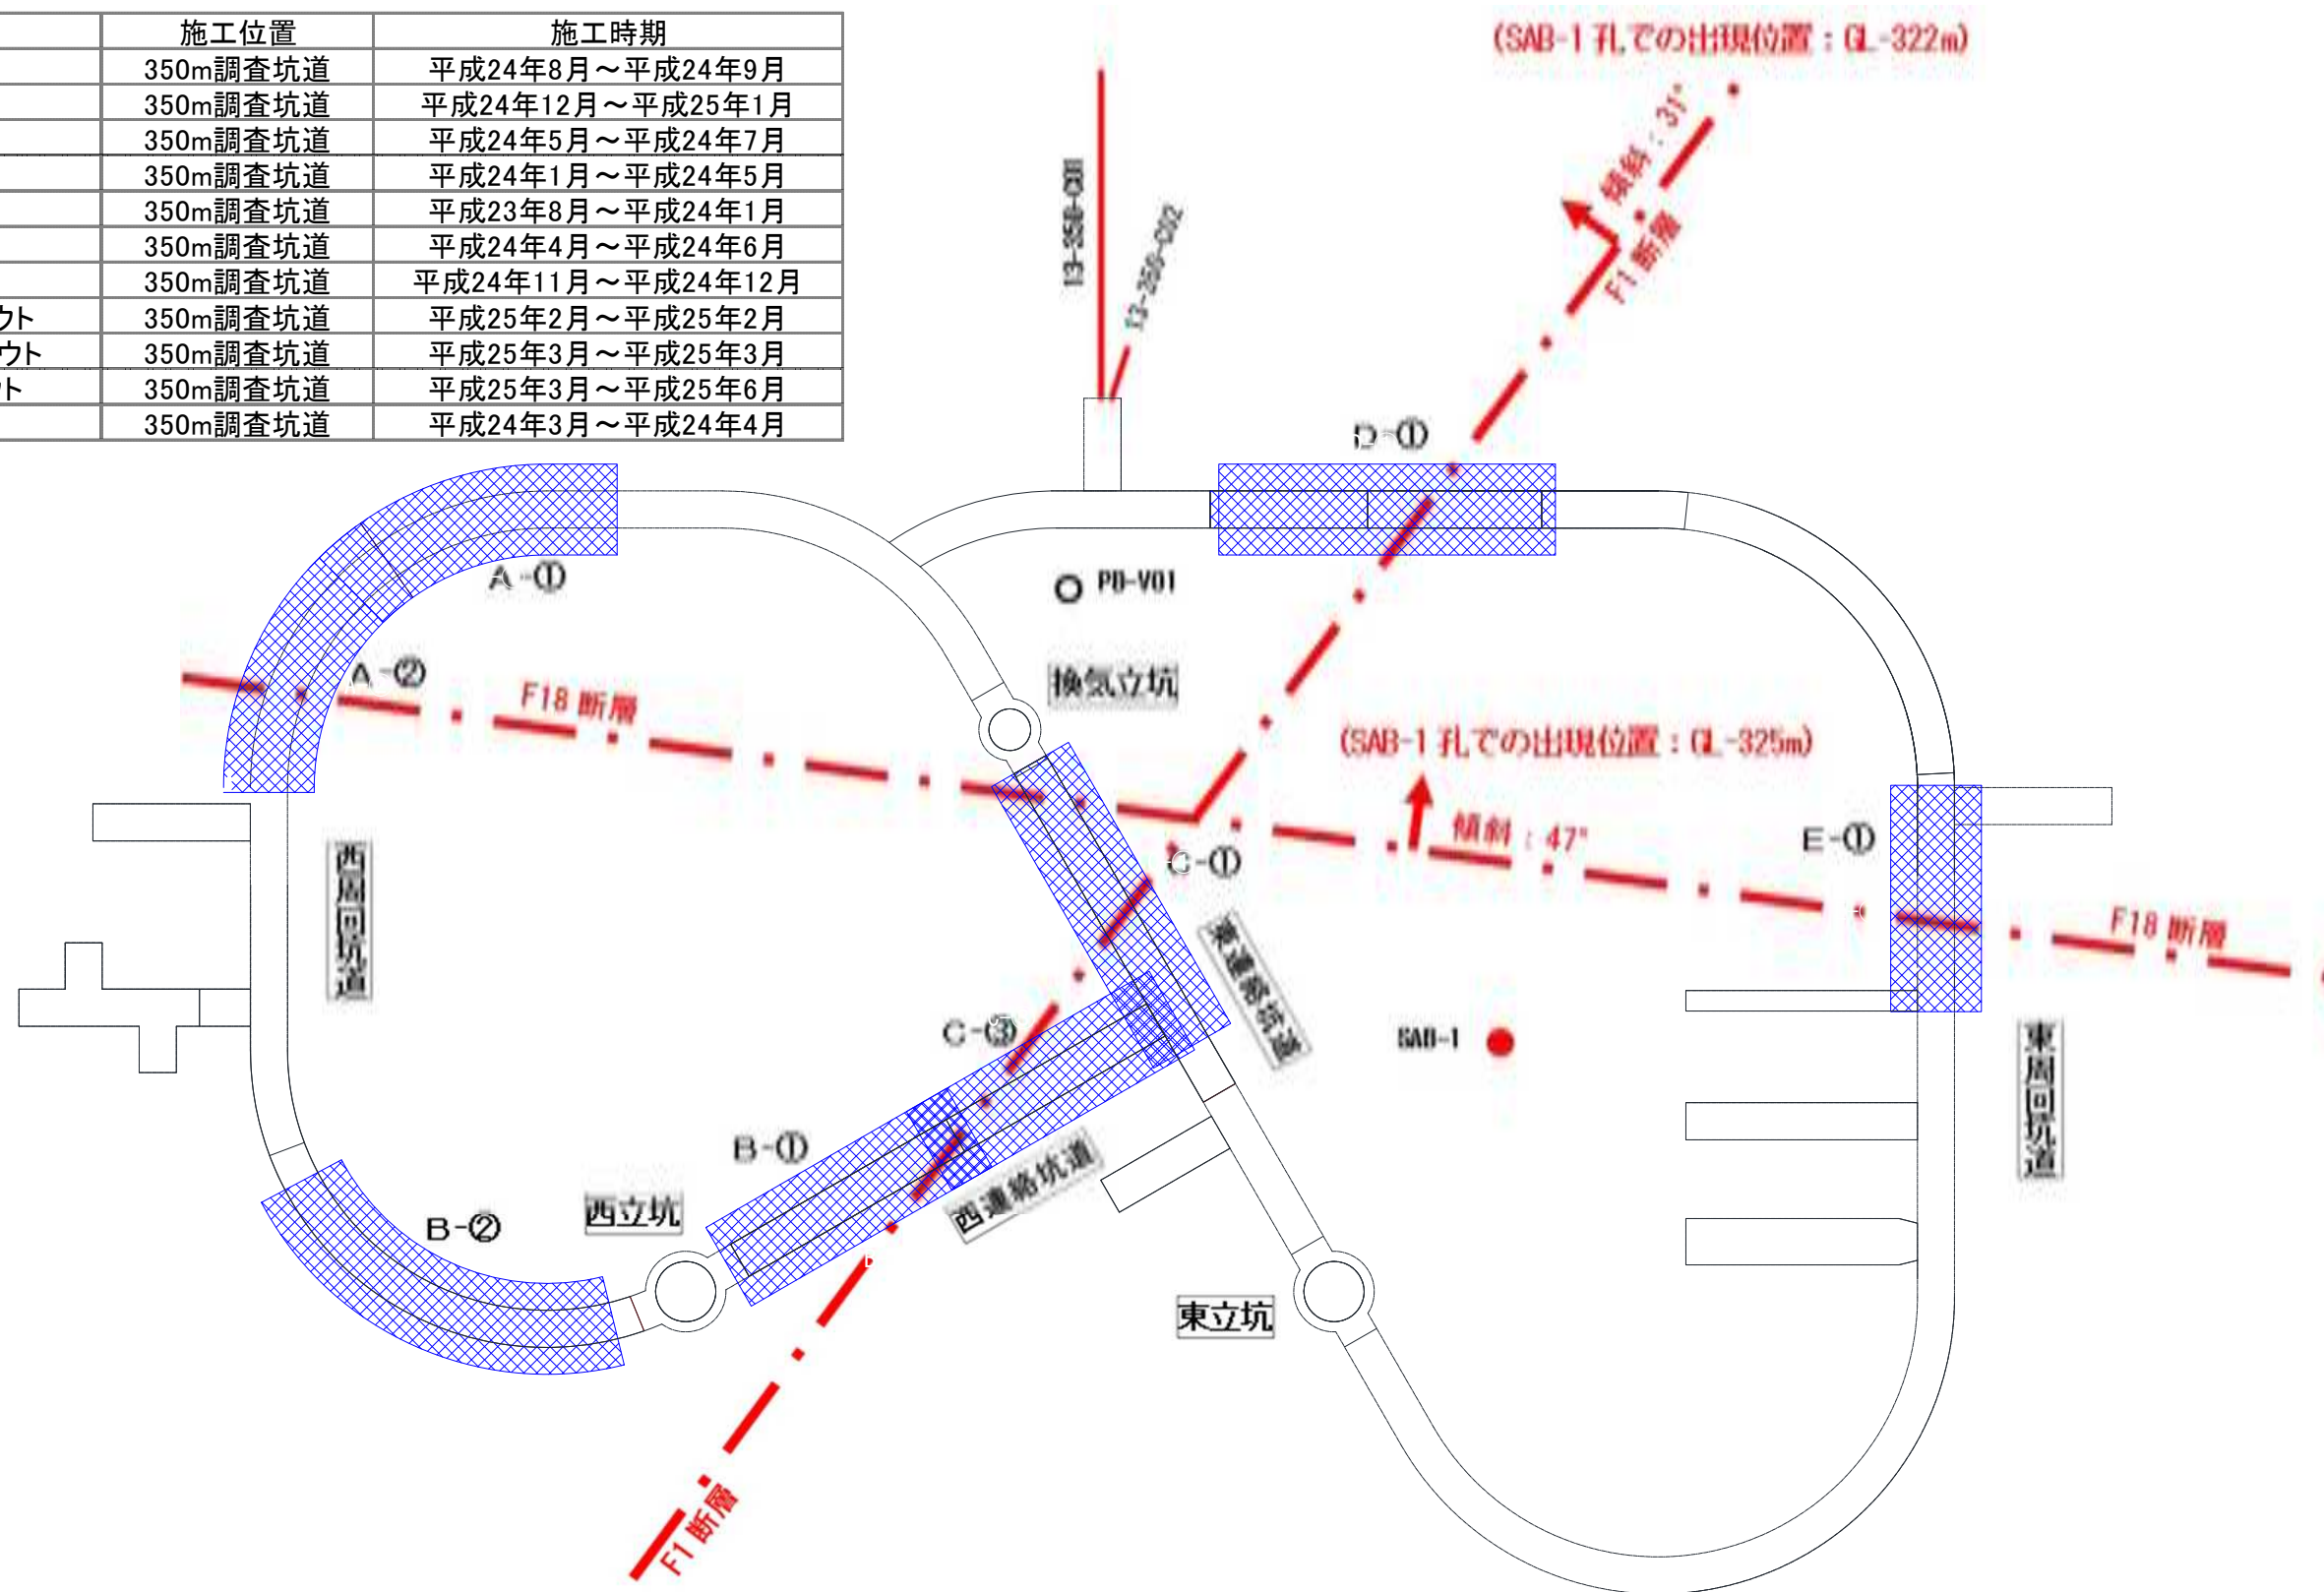
図 2-2 350m調査坑道グラウト工施工位置図

(施設レイアウトは今後の JAEA の業務における検討で変更の可能性がある。図中の断層は SAB-1 孔と交差すると解釈される主要な推定断層)

図 2-2 に 350m 調査坑道グラウト工施工位置図を，図 2-3 に 350m 調査坑道の支保工割付図を示す。

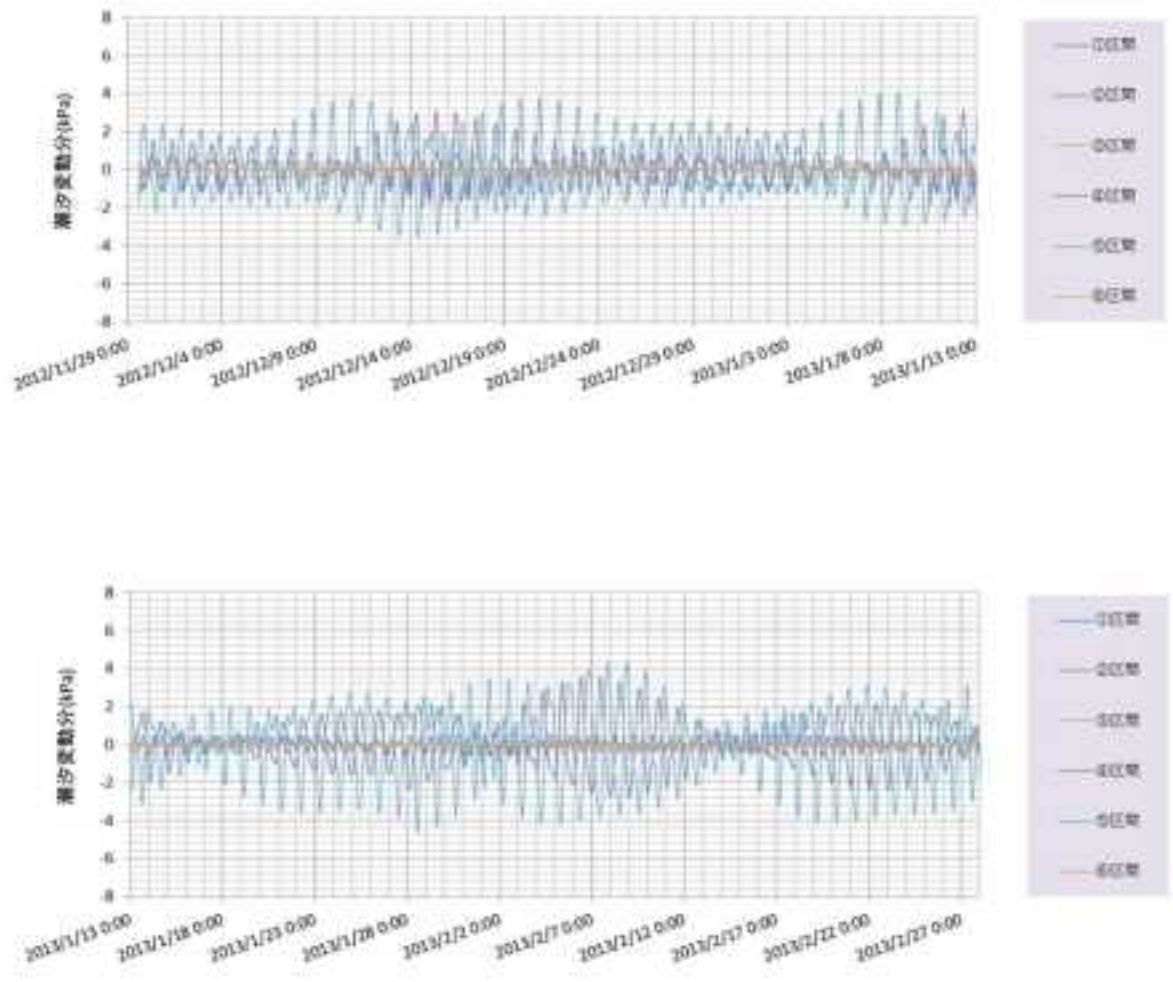
図 2-5 平成 24 年 2 月 6 日～平成 24 年 6 月 18 日における潮汐の影響による変動成分

図 2-6 平成 24 年 6 月 19 日～平成 24 年 10 月 31 日における潮汐の影響による変動成分

図 2-7 平成 24 年 11 月 29 日～平成 25 年 2 月 28 日における潮汐の影響による変動成分

潮汐解析プログラムを使用したノイズ処理結果より、SAB-1 孔の観測データにおける潮汐による変動成分は、大きな潮汐変動成分を示す④区間および⑤区間で±7kPa 以内であったが、小さな潮汐変動成分を示す⑥区間は±1kPa 以下であった。これは④区間および⑤区間の観測値そのものの振れが大きくなっていることが要因と考えられる。

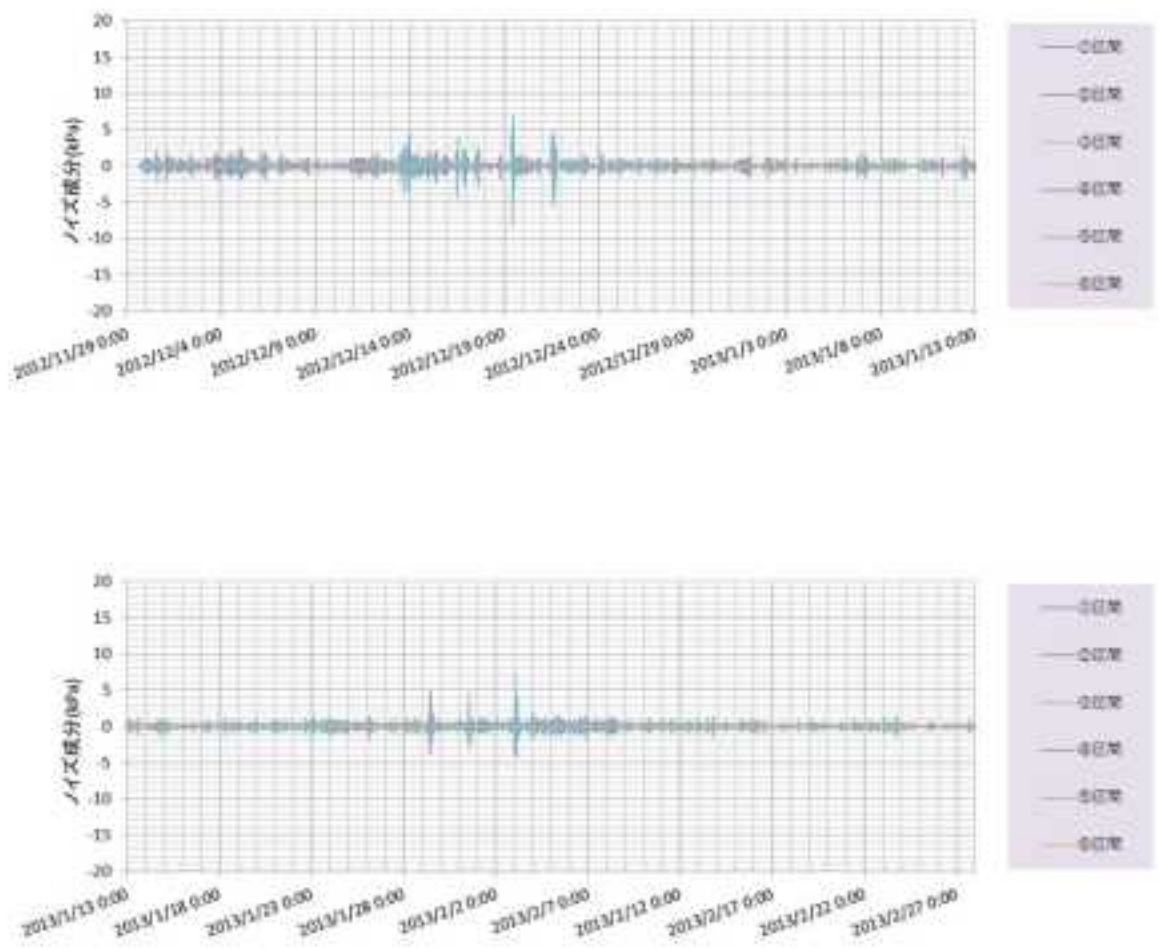
図 2-11 平成 24 年 2 月 6 日～平成 24 年 6 月 18 日におけるデジタルノイズ成分

図 2-12 平成 24 年 6 月 19 日～平成 24 年 10 月 31 日におけるデジタルノイズ成分

図 2-13 平成 24 年 11 月 29 日～平成 25 年 2 月 28 日におけるデジタルノイズ成分

デジタルノイズ成分（イレギュラー成分）に関して、大きなデジタルノイズ成分を示したのは①区間および⑤区間で±14kPa 以内であり、小さなデジタルノイズ成分を示す②区間および⑥区間で±1kPa 以内であった。なお、イレギュラー値の判定方法に関してはドリフトが残差の平均的な値の4倍以上になった部分を異常値（イレギュラー）として判断している。

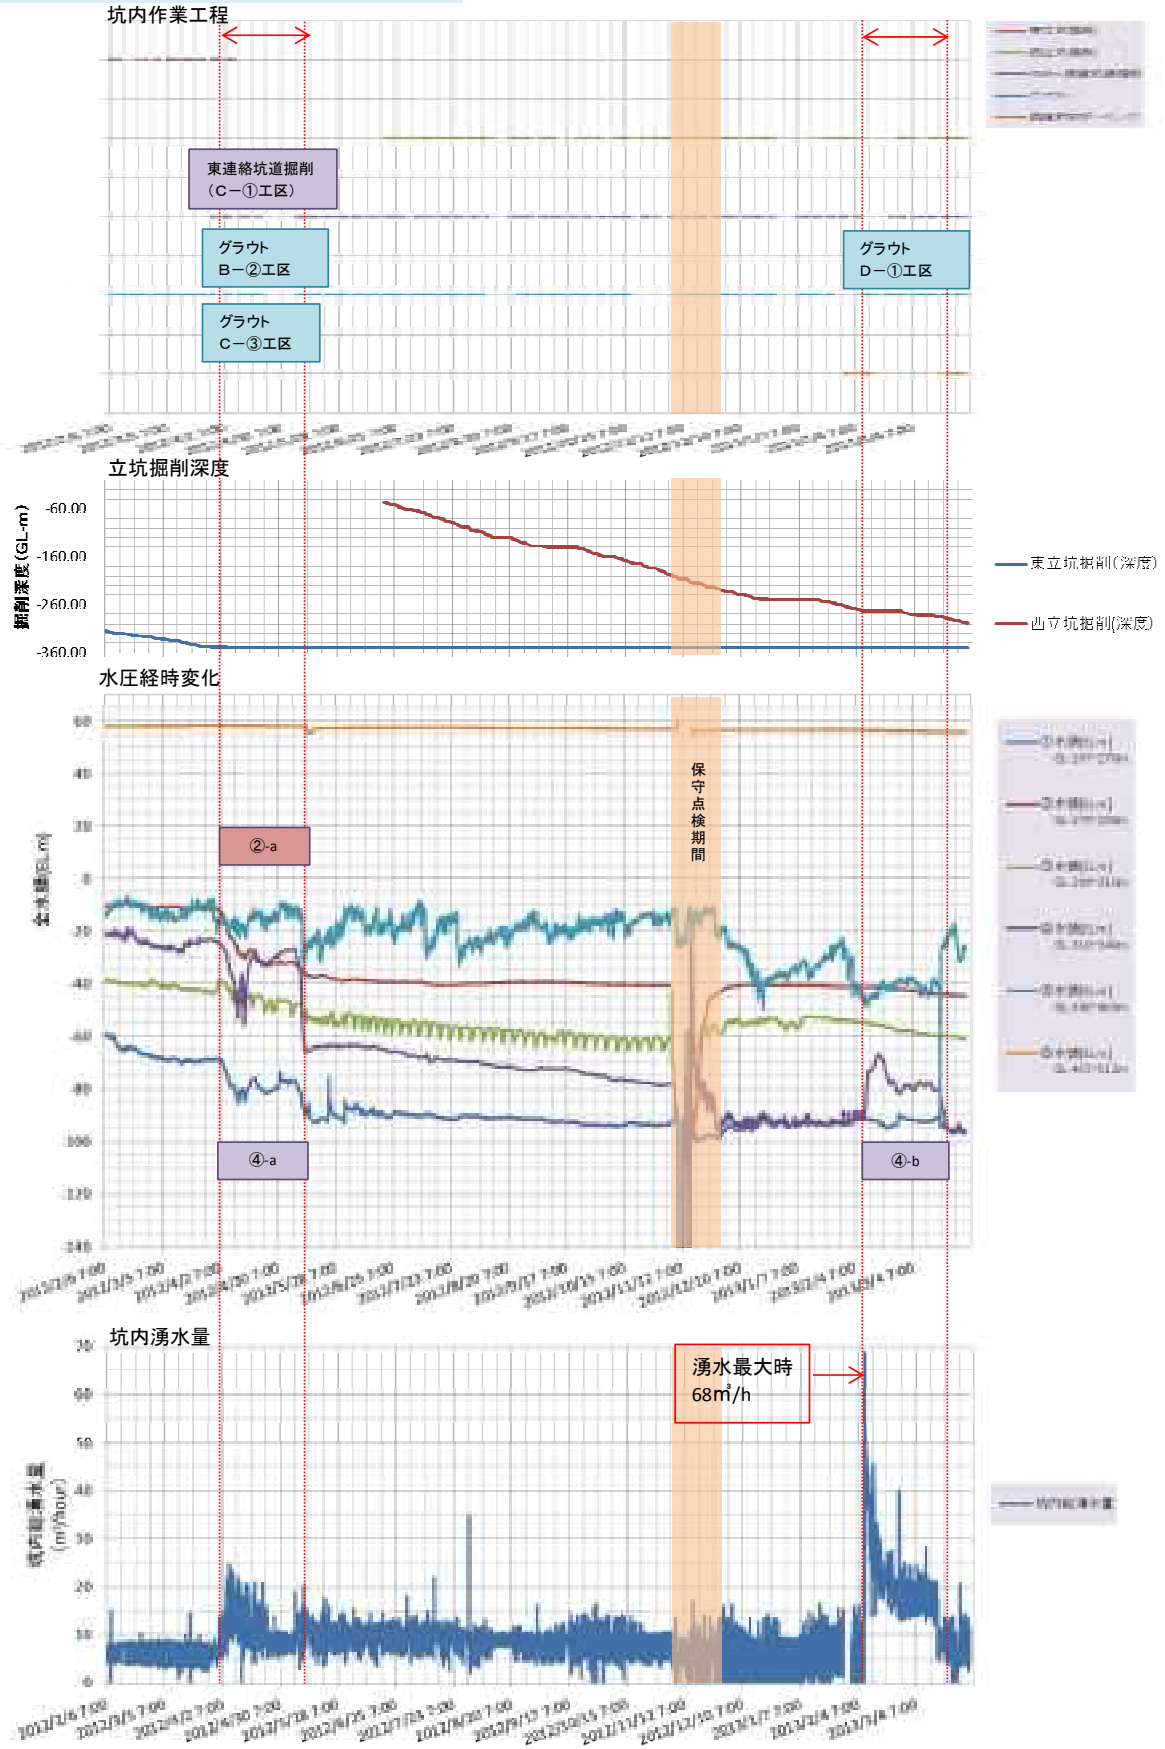
図 2-14 平成 24 年 2 月 6 日～平成 25 年 3 月 29 日における長期的な水圧変動

図 2-14 に平成 24 年 2 月 6 日～平成 25 年 3 月 29 日までの間（データの整理・分析期間）の水圧経時変化と同時期における坑内作業状況を、図 2-15～図 2-44 および表 2-3～表 2-12 に同期間内における 2 週間毎の水圧経時変化と坑内作業状況を示す。参考にした掘削日報が作業開始時間の 7 時から取りまとめられていることから、水圧経時変化グラフにおいても同様に 7 時からの取りまとめとした。また、巻末資料に上記の水圧経時変化グラフの拡大版、並びに本検討対象期間以前のデータも含む水圧経時変化グラフを添付する。なお、前述のモニタリングデータノイズ除去処理よりノイズ除去を行う必要性は小さいことが確認されたことから、ここでは除去処理前のデータを使用した。

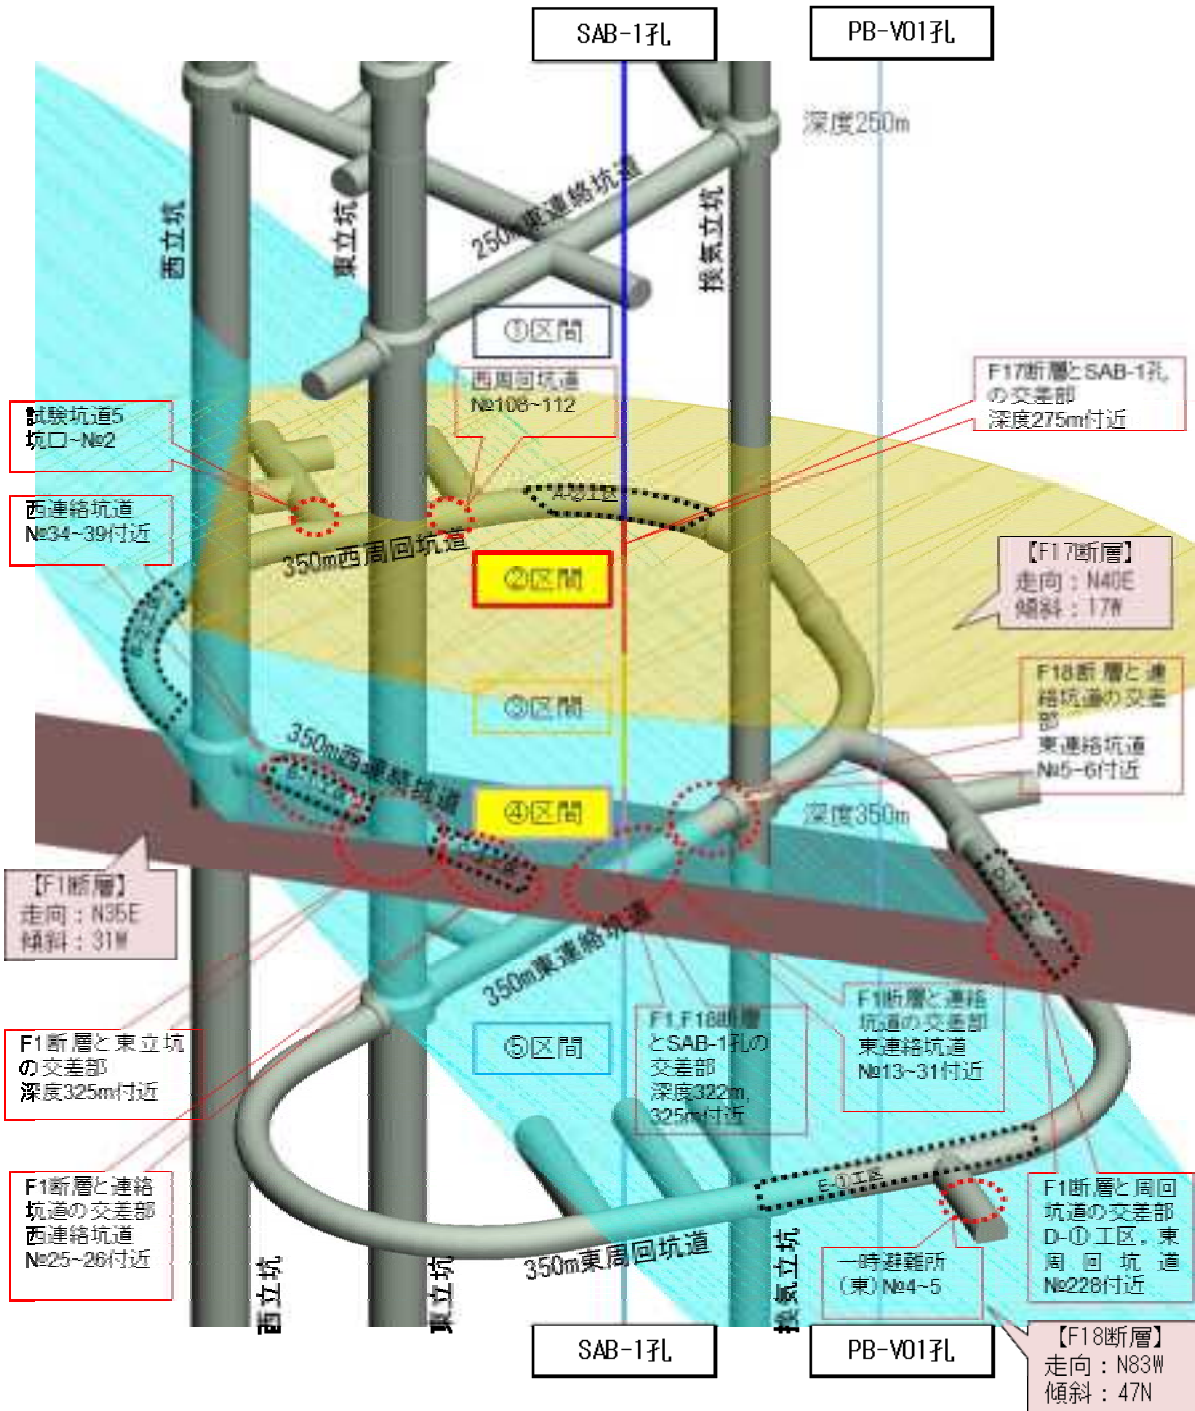
図 2-88 SAB-1 孔の②, ④区間における水圧変動イベントと関連可能性のある坑内作業現場と主要な高透水性断層 (図 2-87) の位置関係¹

②-a, ④-a～c の水圧変動イベント, 坑内作業イベント, 湧水状況および断層／亀裂との水理学的対応を既存の主要な高透水性断層の推定分布 (図 2-87) を用いて整理すると以下のことが指摘できる。②-a, ④-a～c の水圧変動イベントは一部, 坑内総湧水量の変動時期と数日間の時期的な差が認められるが, いずれも坑内作業イベントとの対比の観点においては, F1 断層あるいは F18 断層と関連付けることが可能である。F1 断層は SAB-1 孔の深度 322m 付近 (④区間) と交差し, F18 断層と F17 断層を介して SAB-1 孔の深度 275m 付近 (②区間) と交差する (図 2-88)。F18 断層は SAB-1 孔の深度 325m 付近 (④区間) に交差し, F17 断層を介して SAB-1 孔の深度 275m 付近 (②区間) と交差する (図 2-88)。したがって, ②-a, ④-a～c の水圧変動イベントはこれらの高透水性断層を介して立坑／坑道掘削時の水理的擾乱

¹断層の分布は坑道掘削前の予測のモデル図であり、実際の位置は数メートル以上離れる箇所もある。また、F1断層はD-①工区の坑道壁面に認められなかったが、その近傍まで350m東連絡坑道から連続していることが地質学的な検討より推定されている。
